【例題-3】

例題-3(現場写真)

(様式-2) 宅地地盤／のり面・自然斜面被害状況調査・危険度判定票

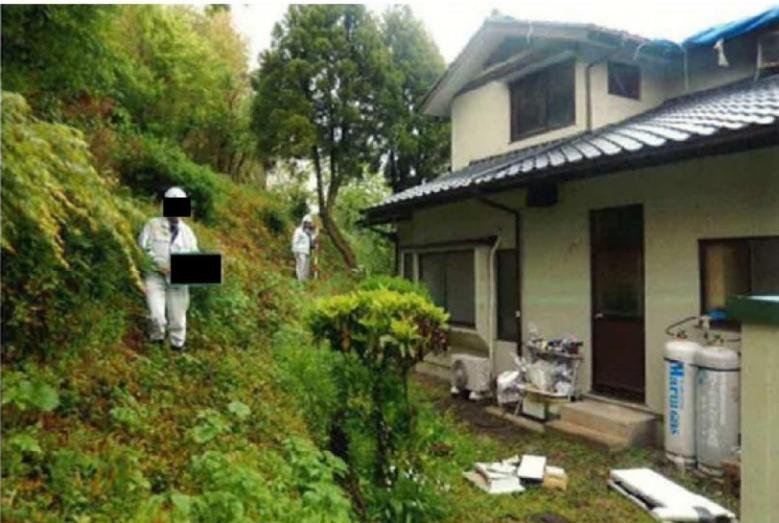
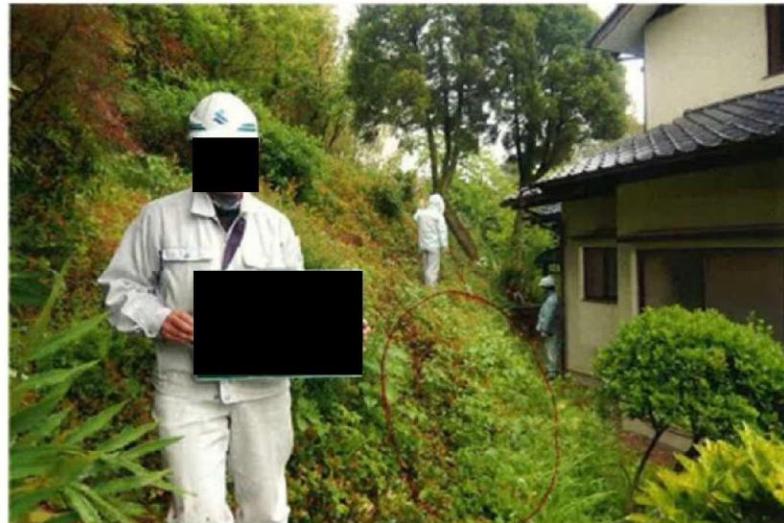
①

自然斜面には、建物近くに20cmのハラミを生じています。

解説
 変形状態は写真より、ハラミが20cmなので4点、湧水・落石は無いので無にチェックをつけます。
 したがって、判定値は4点となり、中被害となります。
 緊急度は中ですが、拡大の見込みは大となります。

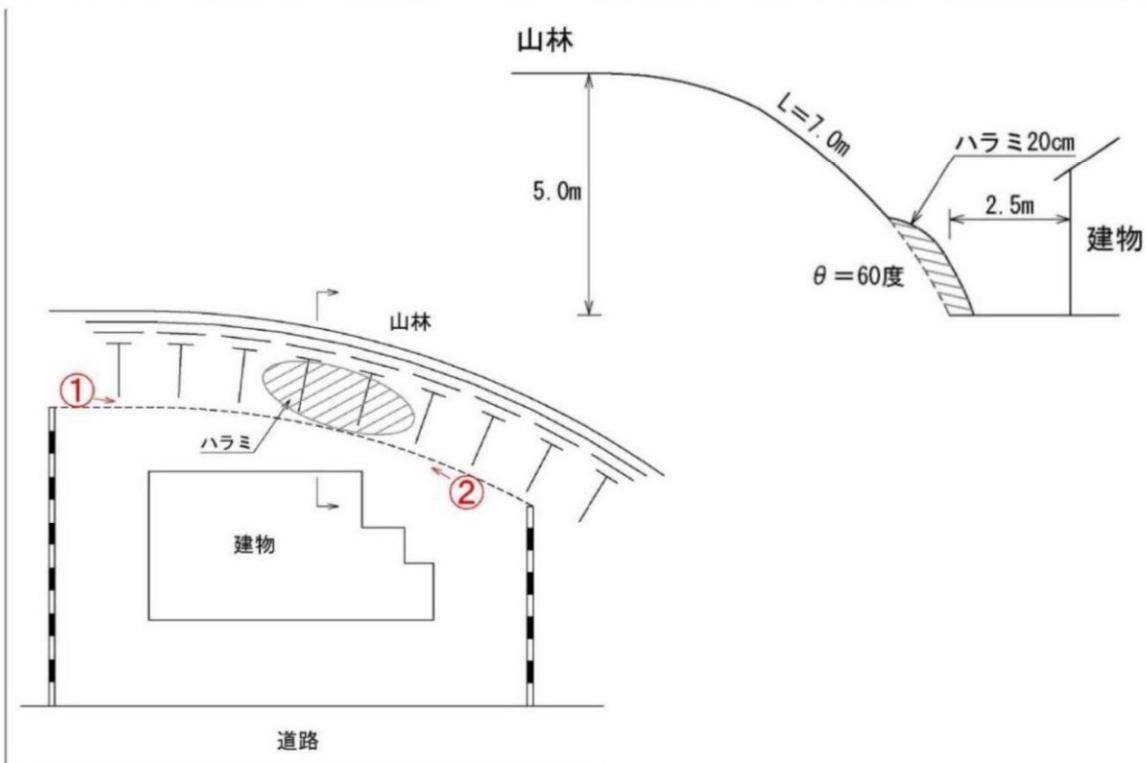
被災状況図は写真・図よりのり面・自然斜面のハラミに○をつけます。

のり面高さは5.0m、のり長は7.0mになります。
