# 養殖漁場環境調査

佐多忠夫・中村博幸・吉里文夫

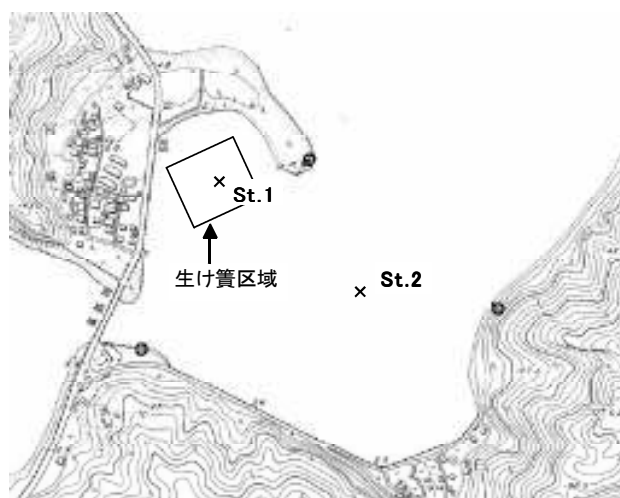
図2 塩屋の調査地

塩屋地先の養殖場(図2)は内湾にあり、すぐ近くの橋が架かった水路から海水の出入りがある。生け簀が設置されている棧橋付近(St.1)と沖合に設置されている空き生簀付近(St.2)の2カ所で底質調査を行った。なお、水質調査を行ったのはSt.1のみであった。調査は2004年4、5、7、9、10、12月、2005年2月に行った、

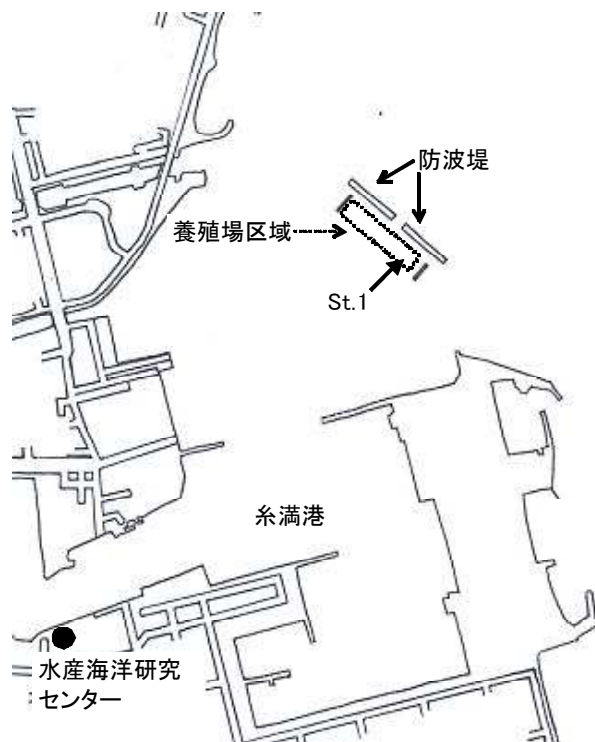
図3 糸満の調査地

糸満地先の養殖場は糸満港入口に位置し、陸地方向を除き3方向に防波堤（海面下はスリット状になっており、潮通しがある）が設置されている（図3）。2003年から養殖が行われている新しい養殖場である。調査地点はSt.1であり、調査は2004年4, 5, 7, 9, 10, 12月, 2005年2月, 3月に行った。

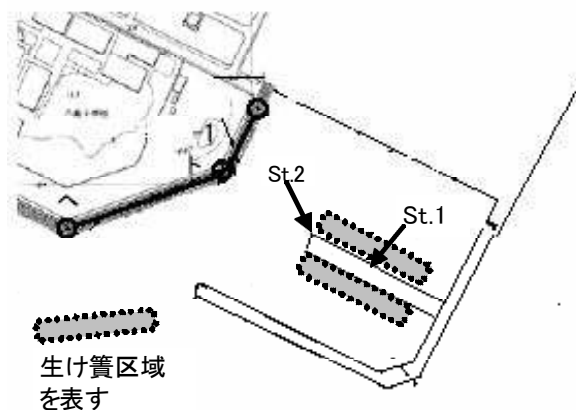
図3 石垣市八島の調査地

八島地先の養殖場は、陸地とつながっており、2方向に防波堤（海面下はスリット状になっており、潮通しがある）があり、平成12年から使用されている比較的新しい養殖場である（図3）。調査地点は浮き桟橋中央（St.1）と桟橋先端（St.2）であった。底質調査は2005年9月と2006年2月に行ったが、水質調査は2005年9月のみ、また流速調査は2006年2月のSt.1のみであった。

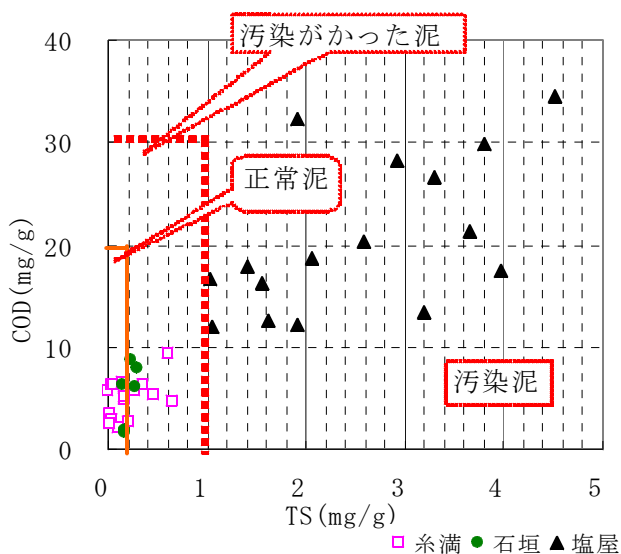
図4 養殖場別のTS（全硫化物量）とCOD（化学的酸素要求量）の関係

2001年以降塩屋、糸満、石垣でのTSとCODの調査結果（熊谷ほか 2003；小澤・杉山 2005；中村ほか 2006）をもとに、TSとCODの組み合わせによる底質の分類を図4に示した。塩屋は「汚染泥」の領域にあり、汚染がかなり進行しており、糸満と石垣は「正常泥」や「汚染がかった泥」の領域の入り、環境の悪化が始まりかかっていることが考えられる。

塩屋、糸満、石垣の3カ所の養殖場の環境調査を行った結果、使用期間の最も長い塩屋養殖場の環境悪化がかなり進行していることがわかった。塩屋の養殖場は内湾に位置し、台風や季節風による波浪の影響を受けにくい、流速は小さく、海水の循環はそれほど良い場所ではない。そのため、養殖場からの残餌や養殖魚の排泄物が海底にたまり、水質悪化や底質の汚染が進行したと考えられる。また、陸水や河川からの有機物および赤土流出による環境汚染も漁場環境悪化の要因となったと考えられる。

糸満と石垣の養殖漁場は塩屋に比べ養殖が始まって長くはないが、TSが0.2mg/gを超える値もみられ、「汚染がかった泥」に分類されることもあり、環境の悪化が始まっていることが懸念される。したがって今後、漁場環境悪化を防ぐためには、環境のモニタリング調査を継続し、中村ほか（2006）が述べてるように、各養殖場における適正養殖密度を守り、過剰給餌に注意した養殖管理が重要で、官民相互の連携による養殖漁場の持続的利用に向けた取り組みが急務であろう。
