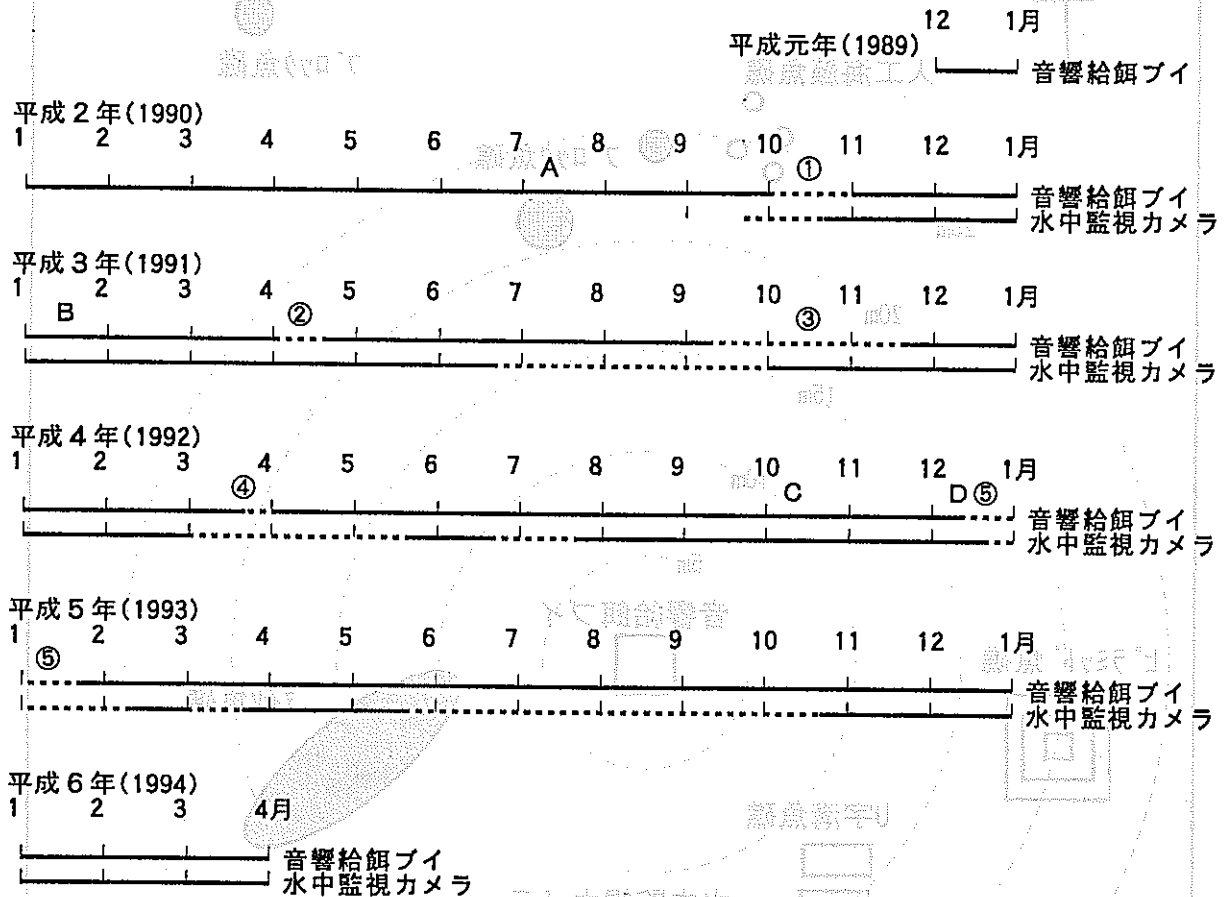
表-7 音響給餌ブイ及び水中監視カメラ作動状況

以上、音響給餌ブイと水中監視カメラの作動状況について示したが、ともに正常に作動したのは調査期間中の約5割であった。

- ①, ②給餌口開閉モーター軸浸水により放音のみ : 注油により修復
- ③台風により給餌口開閉モーター水没及び太陽電池パネル破損により放音のみ : モーター取り替え及び配線替えて修復
- ④飼料格納庫過湿による餌詰まりで放音のみ : 清掃により修復
- ⑤タイマー故障で給餌、放音なし : タイマー交換により修復
