## ◆新技術定着試験

# 与那国町におけるシャコガイ類ケージ養殖試験

吉田 聰

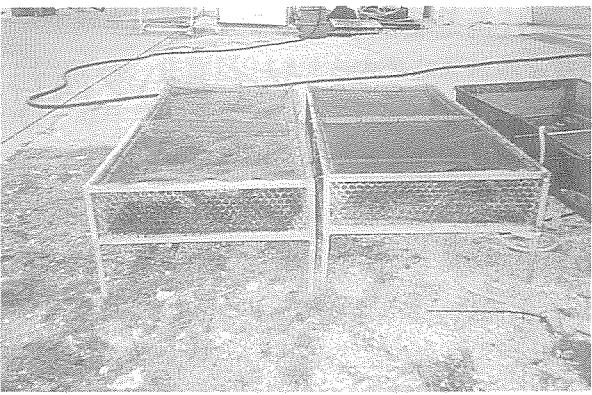
養殖試験2回目に使用した補修後のケージ

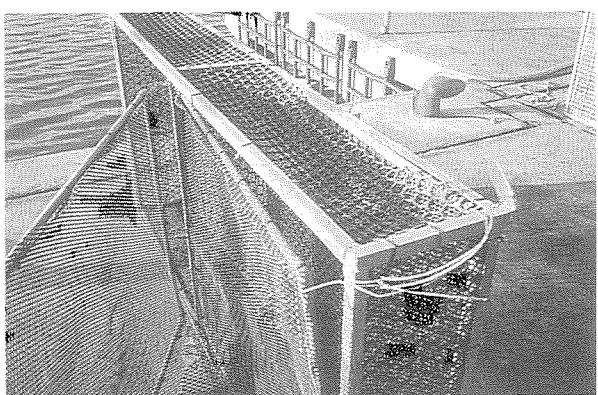
1回目の養殖試験は与那国町字久部良地先の特定区画漁業権第333号にて開始した。最初の定着するまでの2週間は漁業者の観察により生存を確認、1ヶ月後、測定予定であったが、10月に発生した台風21号の影響により全てのケージが流失してしまった。天候回復後、八重山支場研究員と被害状況を調査に行ったが、青年部使用型ケージ3基の行方は分からなかった。発見された水試型2基も激しく転倒したようでネットロンネットに穴が開いたり、足が折れ曲がったりはずれたりしていた。また、ケージ内の種苗は転倒の際蓋が開いて流失してしまいわずか9個しか残らなかつた。

今回の試験養殖は2回とも失敗に終わった。試験1回目はケージと種苗の両方が流失してしまった。ケージ流失の原因には固定に使った鉄筋が海底に深く刺さっていなかったこと、ケージの4つ角にそれぞれ鉄筋を打たなかったことが挙げられる。また、種苗の流失については、蓋を固定したインシュロックタイの強度が弱く蓋が開いてしまったことが要因と考えられる。別の物（テグスもしくは針金等）で固定していれば蓋は開くことはなく種苗の流失は防ぐことができたと思われる。

台風被害調査 (11月1日)

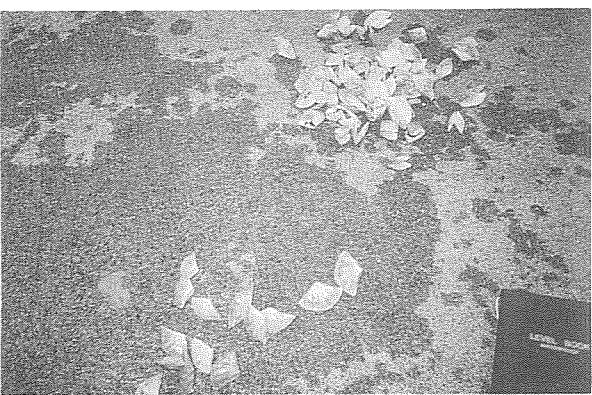
2回目の養殖試験は同漁業権漁場において固定方法を替えて行う予定であった。しかし、種苗導入日当日は天候が悪く、同場所に設置することができなかつたため急遽漁港内に設置することにした。設置から測定するまでの期間、漁業者にケージの清掃をおこなつてもらい、約1ヶ月後（1月22日）に測定を行つた。生存率はヒレで74.9%、ヒレナシでは60.6%、平均殻長はヒレ25.1mm、ヒレナシ38mmでヒレが約2.4mm、ヒレナシが約4.9mm成長してい

た。しかし、1週間後（1月31日）に漁業者が観察した際には半分程度に数が減っていた。また、その後も漁業者が清掃、死骸除去等管理を行ったが徐々に減少し約3ヶ月後（3月19日）の確認の際には全滅していた。

試験2回目は、約3ヶ月生存したが、全滅してしまった。これは仮設置した漁港内の環境が影響したものと思われる。漁港内では波浪の影響はないが、換水が良くなかったこと、雨天時に雨が漁港内に流れ塩分濃度が下がったこと等が要因として考えられる。

養殖試験2回目の1ヶ月後の成育状況調査

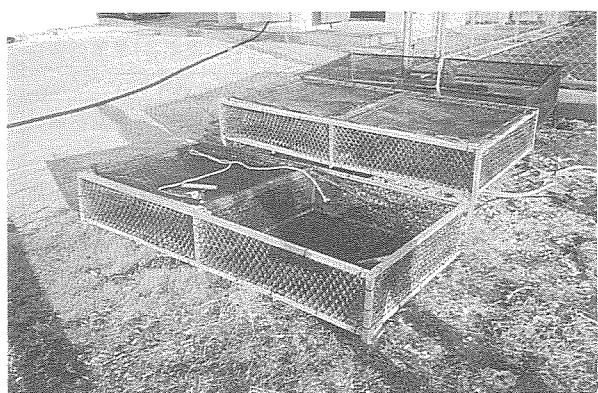
足が折れ曲がっているケージ

今回の試験では固定強度、ケージ設置環境が失敗の原因と考えられた。今後は、シャコガイ養殖に適した場所を厳選し固定方法を改良する必要がある。

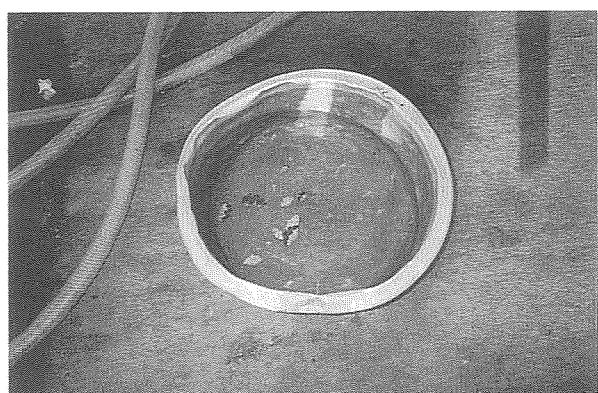
残った種苗9個体
