## 6. 地下水

## 6.5 調査結果

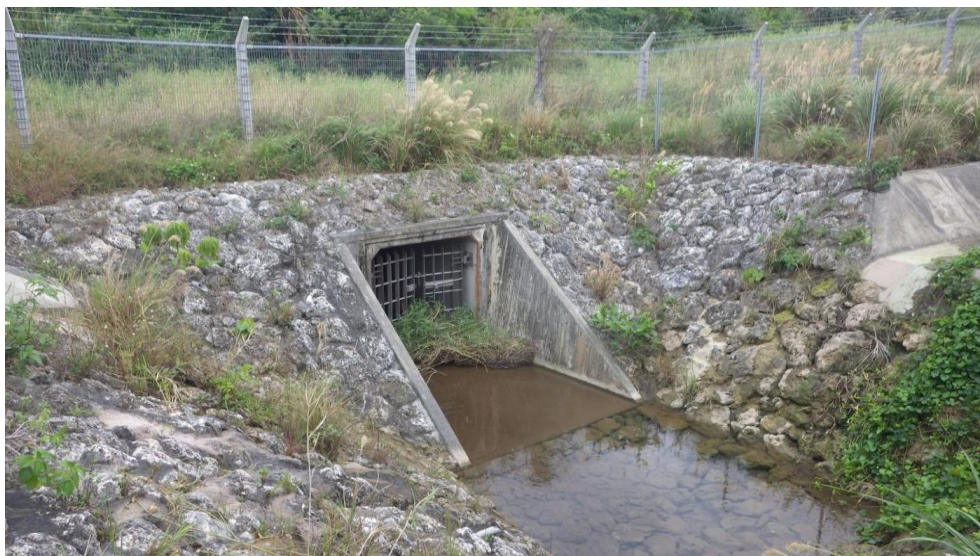
図 5.47 ボックスカルバート西側入り口 (撮影：平成 26 年 1 月 16 日)

グリーンベルトの植栽状況は、台風による倒木や遷移途中であり、十分に生育しておらず、枝も張っていないため、小型コウモリ類の飛翔時の風よけ等移動経路としての効果が十分に機能していないと考えられ、小型コウモリ類は、グリーンベルト植栽内部を利用せず、一部、空港フェンスと植栽間のくぼみ地形の場所を飛翔していた。(図 5.47)。

また、St.C より北側は、植栽状況が疎らで、連続性が保たれていないため、小型コウモリ類の確認個体数が St.D 及び St.E で少なく、空港北側下部のボックスカルバート入り口付近から St.F の海岸林沿いに飛翔個体を多く確認したことから、ボックスカルバートを移動経路として利用していると考えられる。

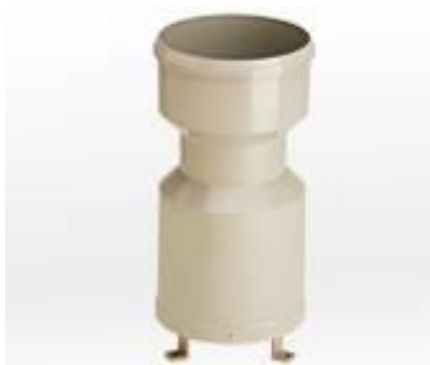
図 6.4 雨量計

雨量は、転倒マス式雨量計（図 6.4）により 5 分ピッチで観測した。

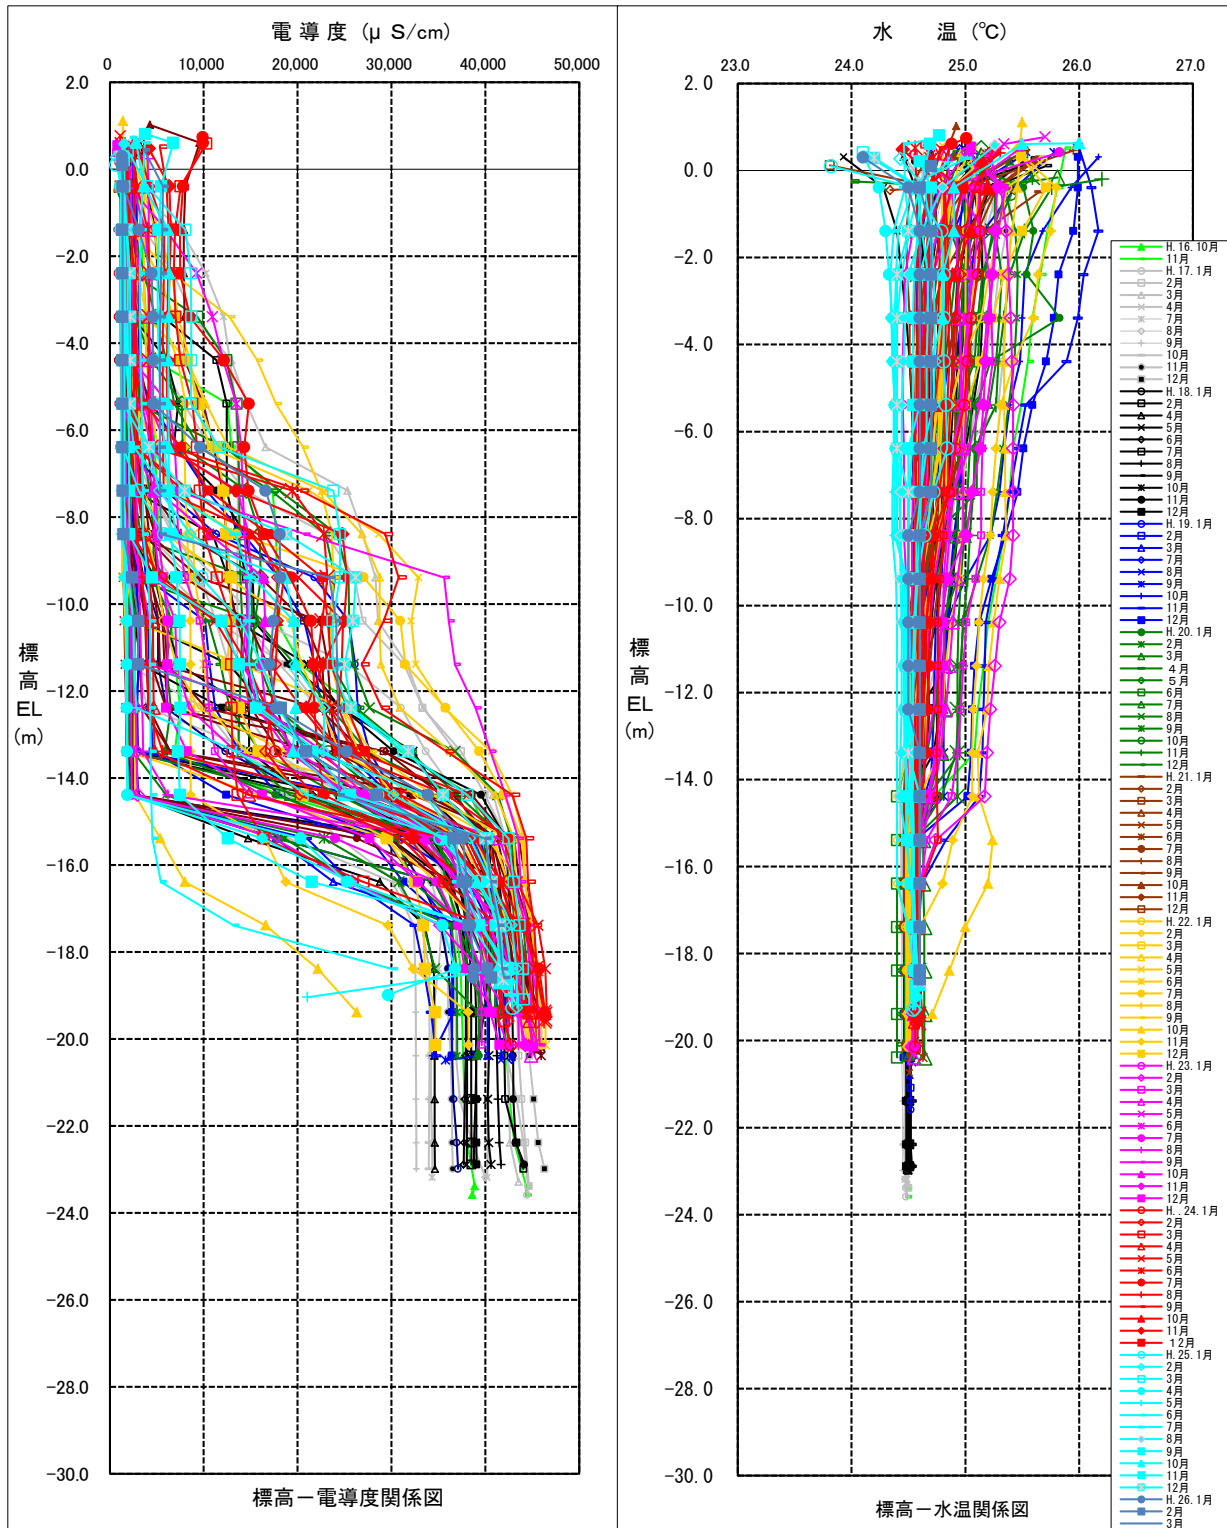
図 6.8(1) 地下水の電導度分布 (14B-1)

過年度からの電気伝導度の分布状況の概要として、調査時期により変動が大きいものの、2つの傾向がみられた。1つは地下水面下12m～15m付近までは1,000～3,000  $\mu$ S/cmの範囲であり変動せず、15m～17mで10,000～45,000の範囲で深度方向に上昇し、それ以深では、深度に関わらず一定の値で分布した。1つは地下水面下15m付近まで1,000～45,000の範囲で深度方向に上昇し、それ以深では、深度に関わらず一定の値で分布した。

平成25年度においても、前述した2曲線を示しており、その値は経年変動の範囲内であった。

水温については、概ね24.0℃～26.0℃の範囲で測定され、深度に関係なく一定の値で推移する曲線と、地下水面下15m付近まではあまり変動せず、17m付近にかけて低下し、それ以深は、深度にかかわらず一定の値で推移する曲線が確認された。

平成25年度においては、深度に関係なく一定の値で推移する曲線を示しており、経年変動の範囲内であった。

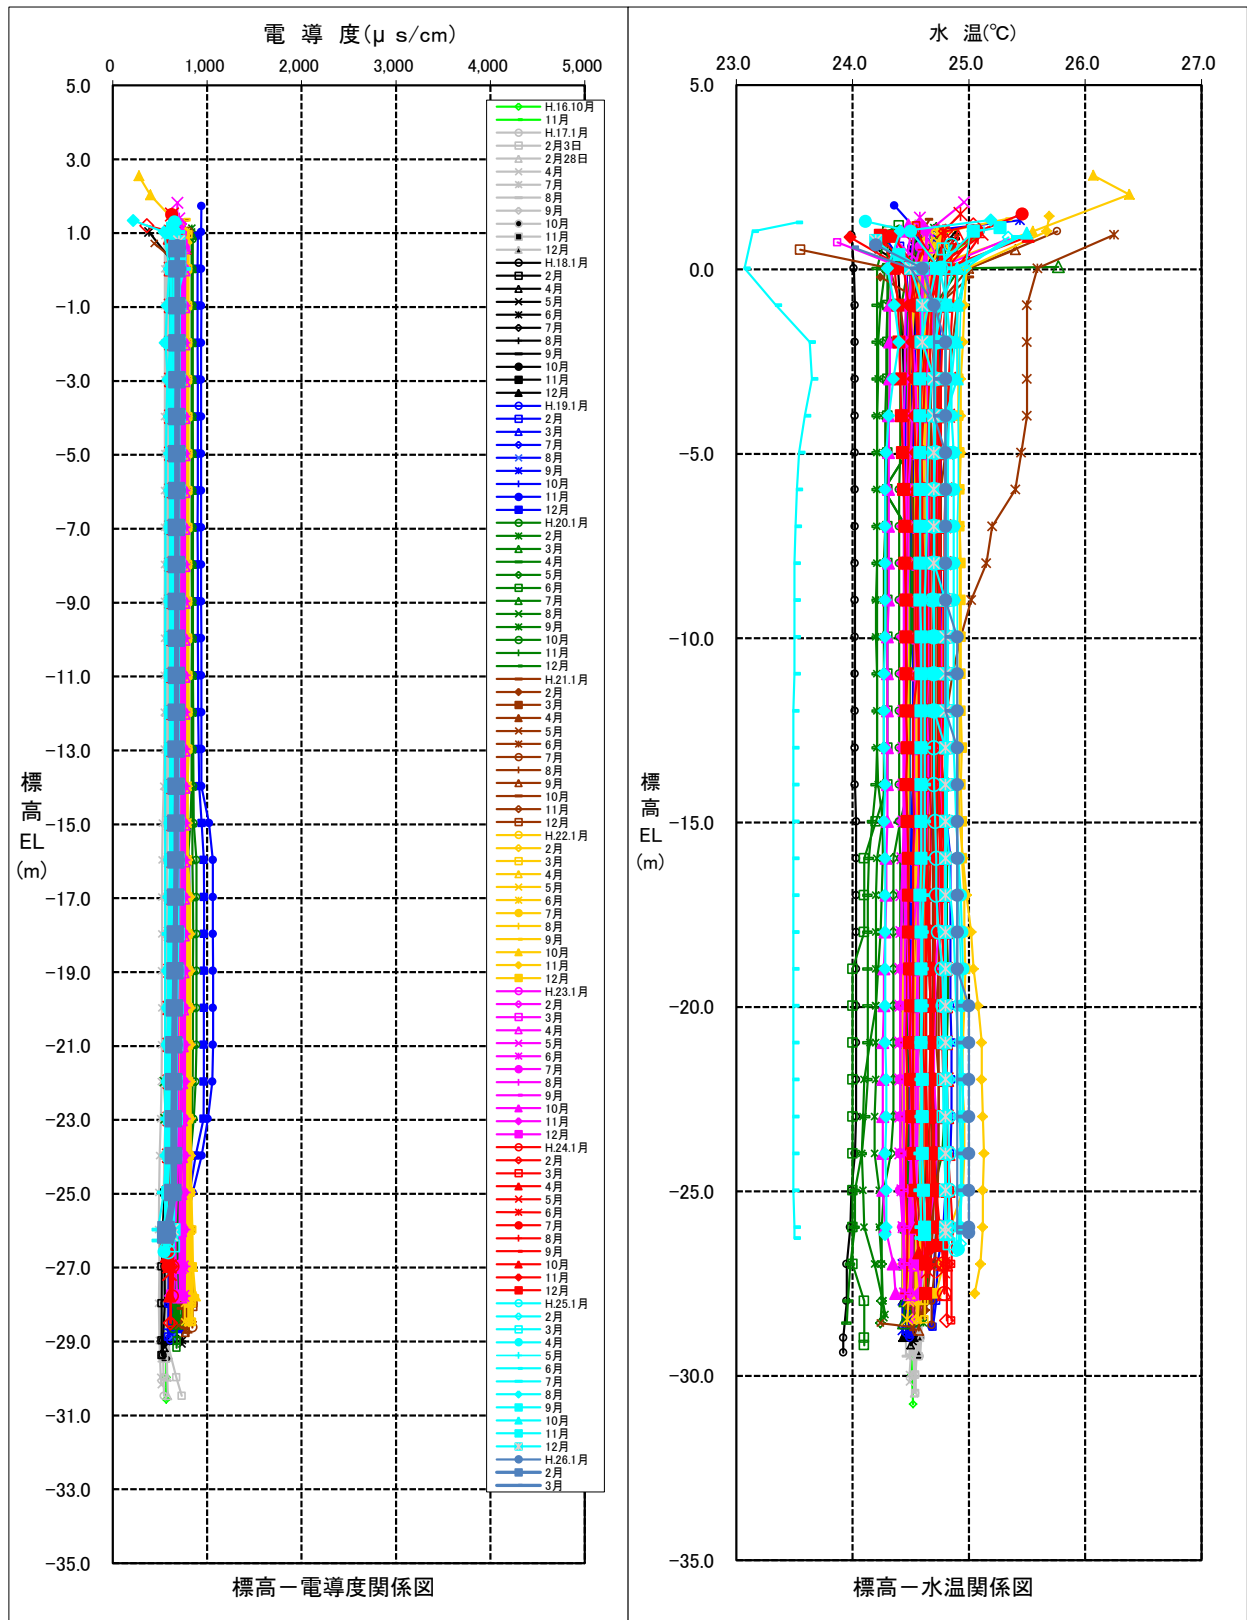
図 6.8(3) 地下水の電導度分布 (B-23)

過年度からの分布状況の概要として、測定深度にかかわらず、概ね 500～1,000  $\mu\text{S}/\text{cm}$  の範囲で推移している。よって、本調査地点は、海水面の上下に関係なく、全深度が淡水域であると考えられる。

平成 25 年度においても、同様の結果で経年変動の範囲内であった。

水温についても、概ね 24.0℃～25.0℃の範囲で測定され、深度に関係なく一定の値で推移しており、平成 25 年度においても、同様の結果で概ね経年変動の範囲内であった。

ただし、平成 25 年 6 月調査時に、23.07～23.65℃の範囲で測定され、最高水温においても 24.0℃を下回った。

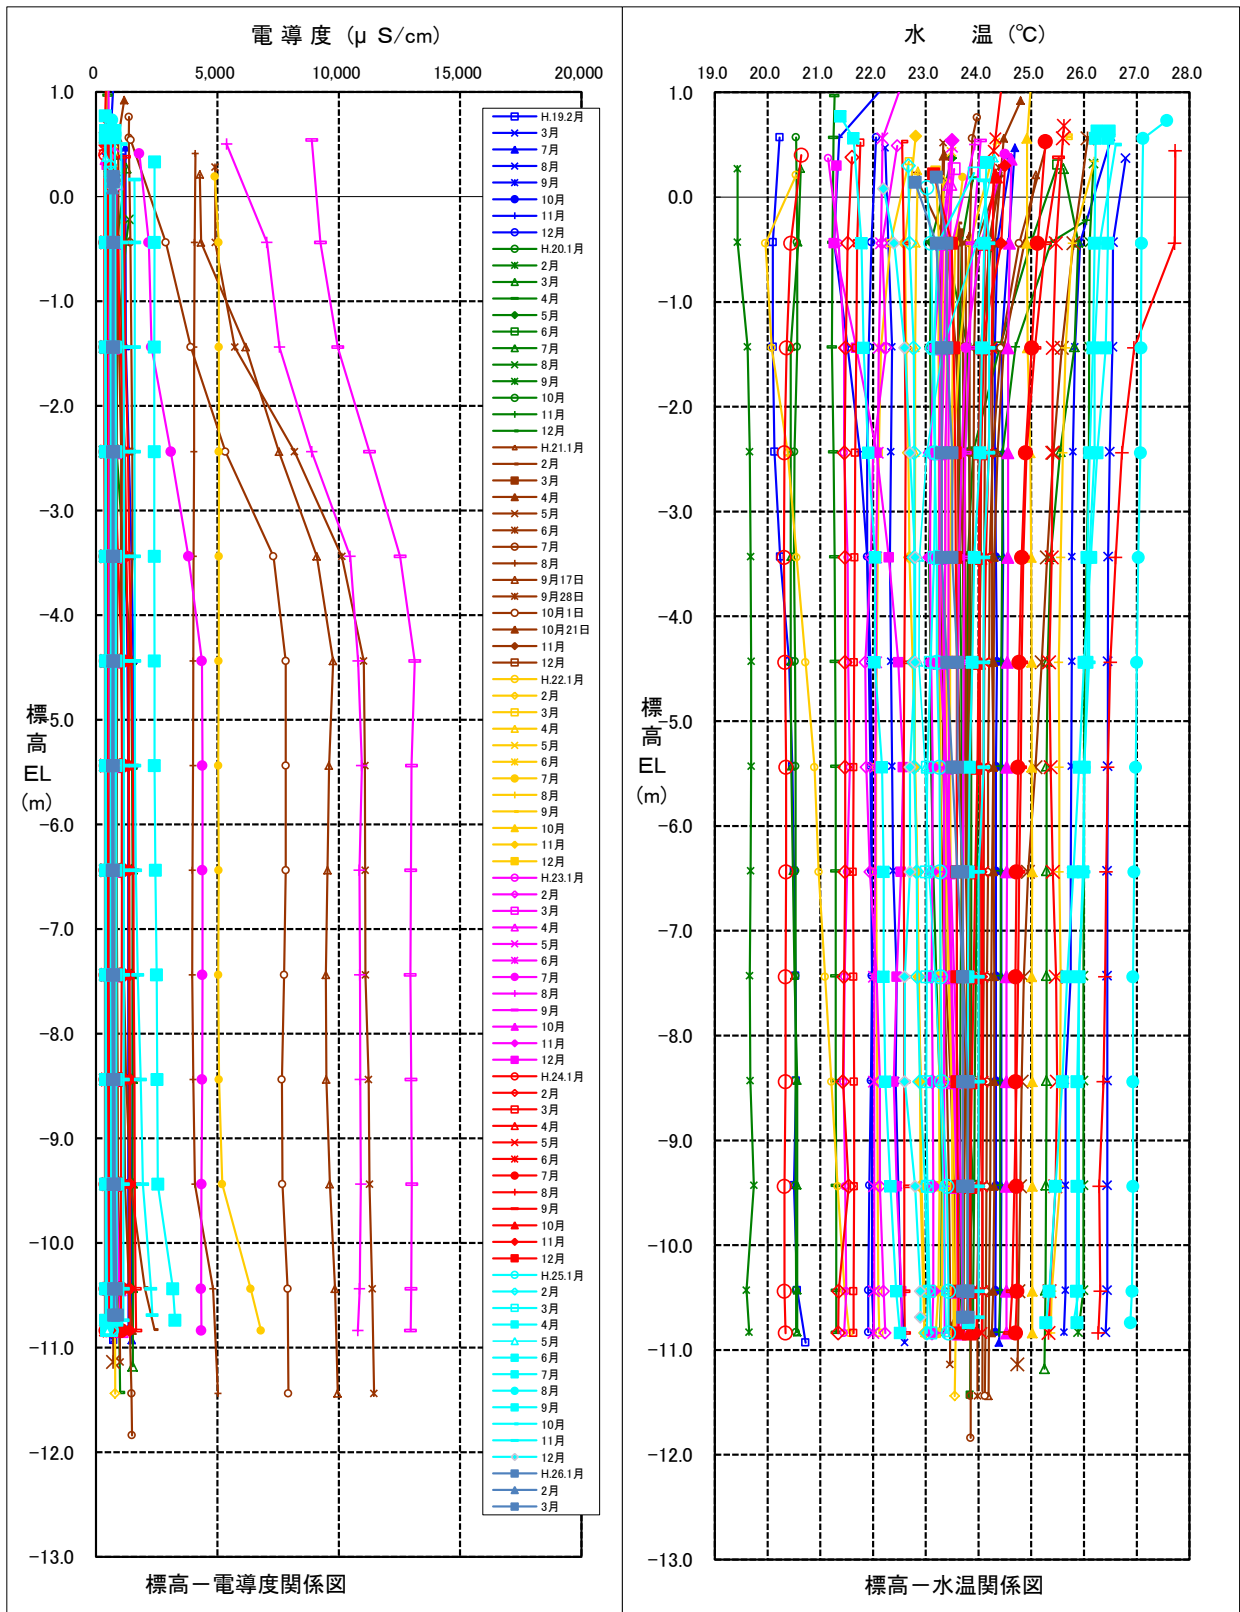
図 6.8(4) 地下水の電導度分布 (18B-1)

過年度からの分布状況の概要として、深度にかかわらず、概ね 400～1,500  $\mu\text{S}/\text{cm}$  の範囲であまり変動していないが、平成 21 年度においては、一時的に降水量の減少と高潮位の両者の影響により突発的に高い値が測定された。

本調査地点は、地下水量が少ないため、少雨が続いた場合には、地下水量が減少し、高潮位時に海水が侵入してくる箇所と考えられる。

平成 25 年度においては、平年と同様の結果で経年変動の範囲内であった。

水温については、19.0℃～28.0℃の範囲で測定され、ほかの 3 地点に比べ、調査時期によるばらつきが大きいものの、深度や電気伝導度に関係なく一定の値で推移した。

平成 25 年度においては、24.0℃～25.0℃の範囲で測定され、深度に関係なく一定の値で推移しており、同様の結果で経年変動の範囲内であった。
