(環境カルテの作成例)

〇〇川のマングローブ林 自然環境再生事業

〇〇川流域 環境カルテ (例)

沖縄県自然環境再生指針－資料編－

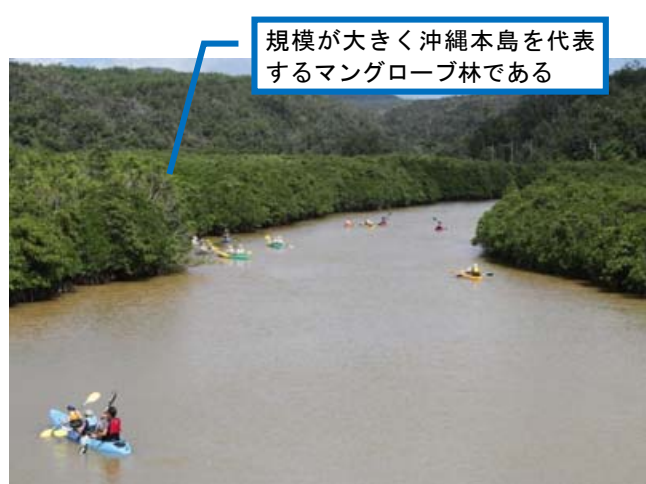
マングローブ林

規模が大きく沖縄本島を代表するマングローブ林である

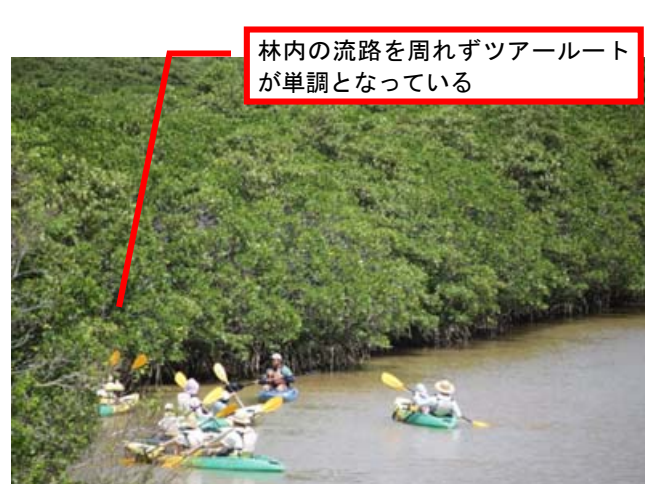
カヌーツアー客の利用状況

林内の流路を周れずツアールートが単調となっている

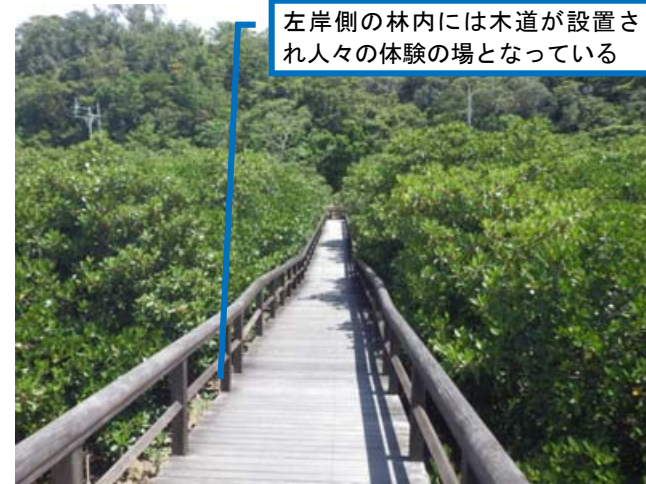
マングローブ林に設置された木道

左岸側の林内には木道が設置され人々の体験の場となっている

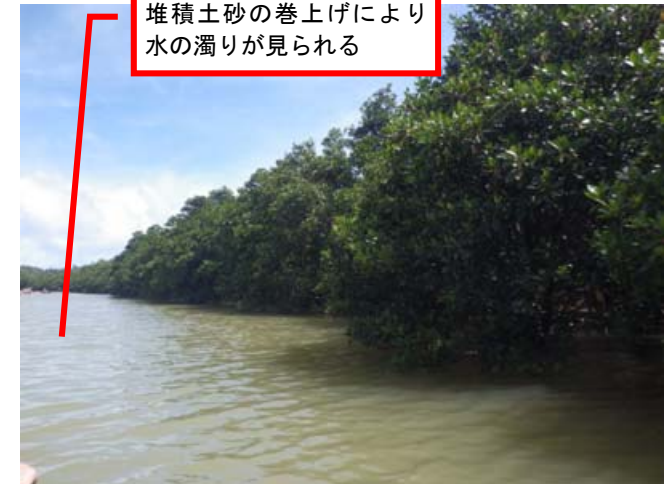
オヒルギ群落

堆積土砂の巻き上げにより水の濁りが見られる

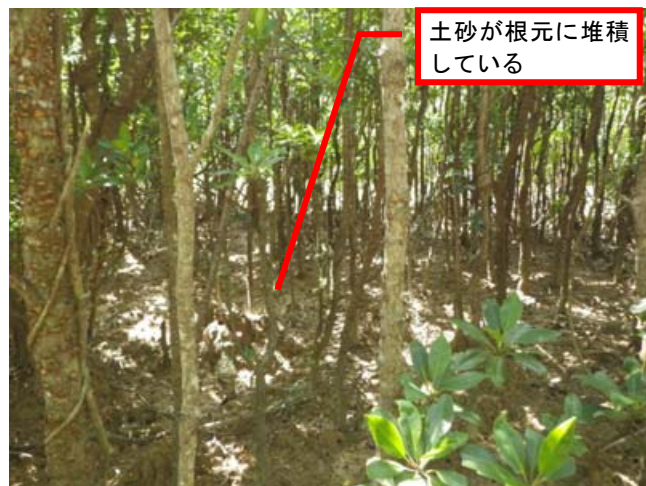
オヒルギ群落内

土砂が根元に堆積している

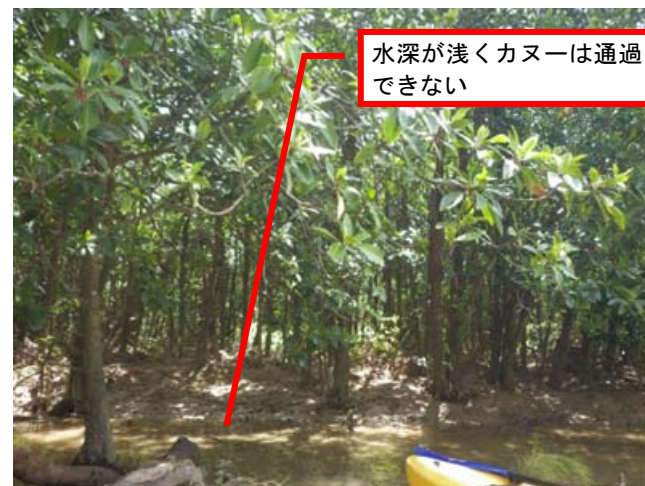
水深が浅くなった流路

水深が浅くカヌーは通過できない

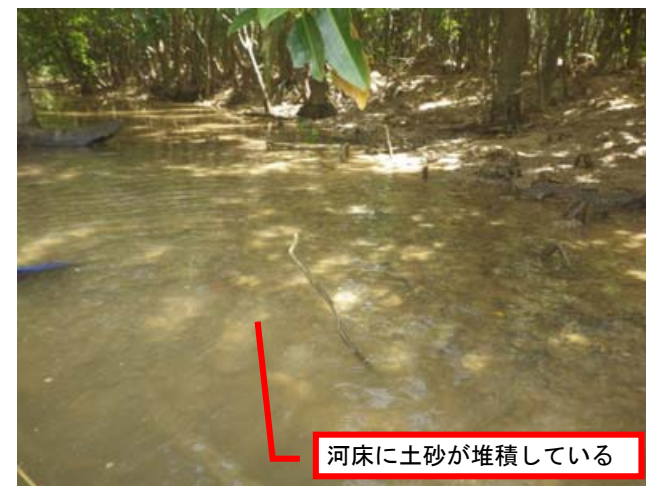
流路の河床の状況

河床に土砂が堆積している

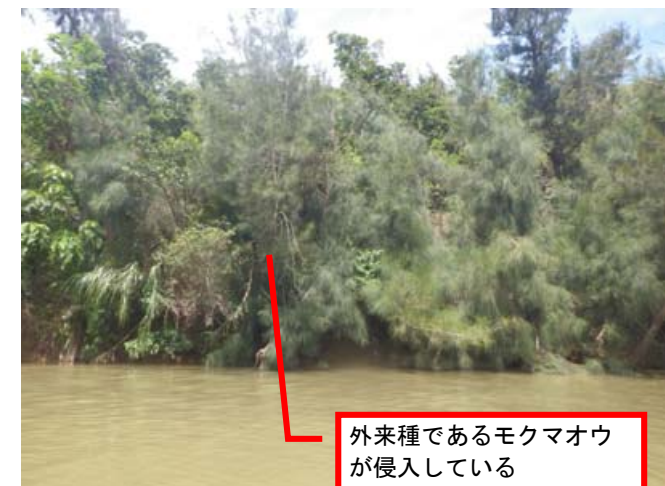
マングローブ林に侵入したモクマオウ

外来種であるモクマオウが侵入している

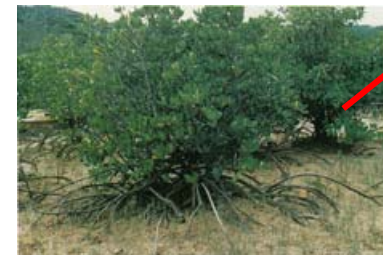
ヤエヤマヒルギの支柱根の埋没

マングローブ域における赤土の堆積状況について見ると、〇〇のマングローブの前縁部では約50cm、後縁部で約20cmとなっており、全体で約34,860m³の赤土が堆積していることになる。〇〇のマングローブに堆積した赤褐色層の粒子組成は、90%以上が32μ以下の粒子で占められており、強熱減量が2%以下で有機物をほとんど含まず、CaCO₃の組成比率が5%以下など、赤土粒子の特性を示した。

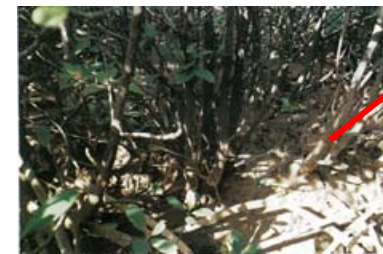
メヒルギの気根の埋没

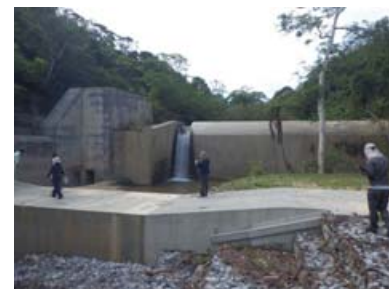
写真 溪流取水施設

平常時の流量を減少させている可能性がある

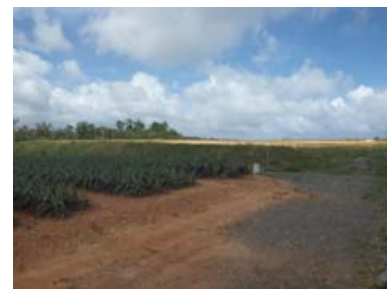
写真 〇〇川右岸側の農用地

赤土流出源となっている可能性や河川流量を減少させている可能性がある
