米軍基地環境カルテ

キャンプ・ハンセン（施設番号：FAC6011）

沖 縄 県

9. キャンプ・ハンセン（施設番号：FAC6011）

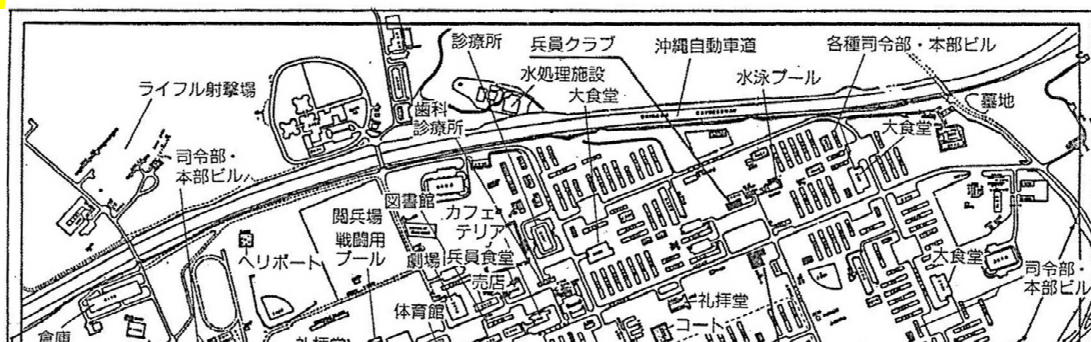
図 9-4 キャンプ・ハンセンの施設配置図

米海軍施設技術軍太平洋部「キャンプ・バトラー・マスタープラン」（1980年9月、情報公開法にもとづく公開）及びキャンプ・バトラー米海兵隊基地施設技術部「キャンプ・ハンセン・マスタープラン」（1986年12月、情報公開法にもとづく公開）を基にしたキャンプ・ハンセンの施設配置図を図9-4に示す。

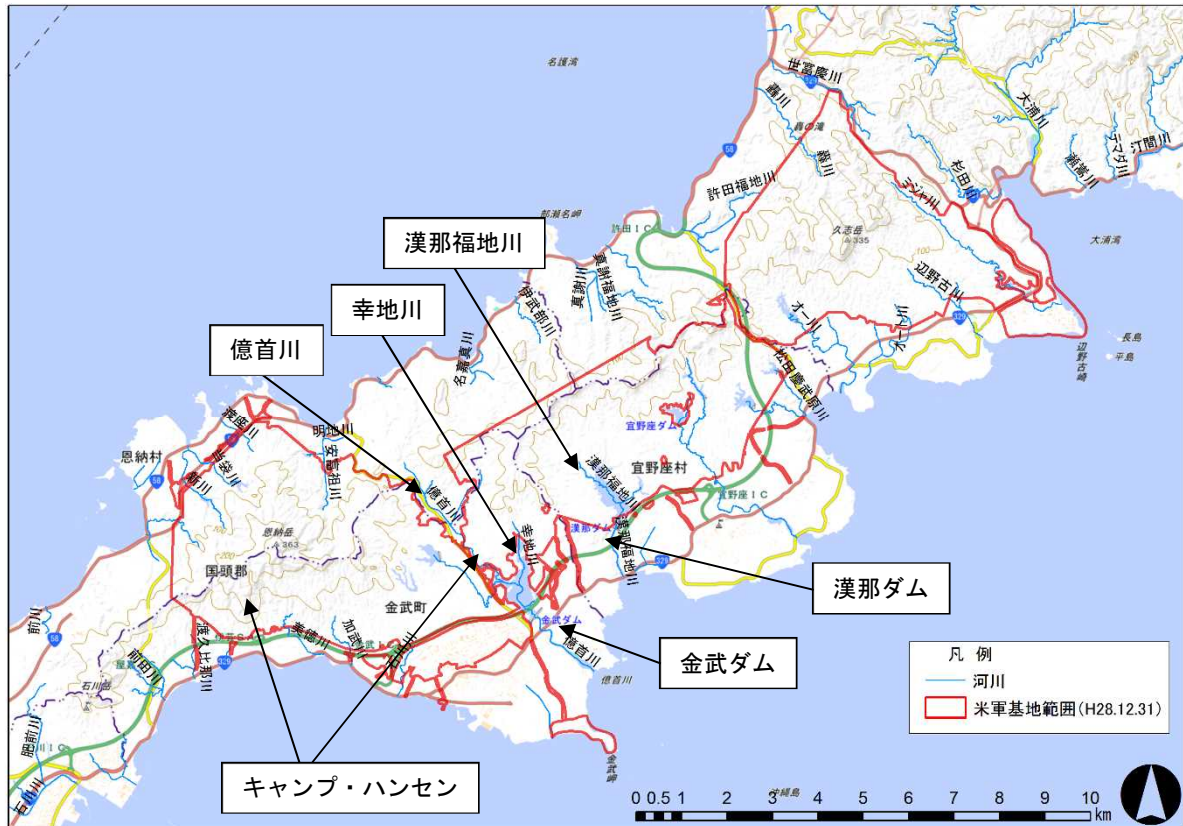
キャンプ・ハンセン及び周辺の河川、ダム分布状況及びその概要を図 9-8、表 9-3 及び表 9-4 に示す。キャンプ・ハンセン及び周辺には、二級河川が3本、ダムが2つある。

出典：「国土地理院地図（平成29年3月）」、「国土数値情報のデータ（河川情報）」、「沖縄防衛局管内防衛施設図（米軍基地範囲）」（平成28年12月31日現在、沖縄防衛局）を参照
 図 9-8 キャンプ・ハンセン及び周辺の河川、ダム分布状況
