ガス軟窒化処理の研究

アルミニウム押出金型の窒化層は、押出工程中に高温・高圧力を受けて変形、摩耗を繰り返しながら、寿命が短くなっていくが、数回の再窒化処理によって製品の品質許容値まで寿命を延長することができる。しかし、母材の熱処理不良や窒化不良等によって一回目から、剥離、カジリ等の欠陥が発生して、極端な寿命の低下を引き起こすこともある。その原因を追求し金型の寿命延長を図るために、窒化処理条件（ヒートパターンの変更：ガス濃度、処理量の影響等）および窒化層の評価に関する研究の結果、剥離と関係が深いと考えられる一要因が分かった。

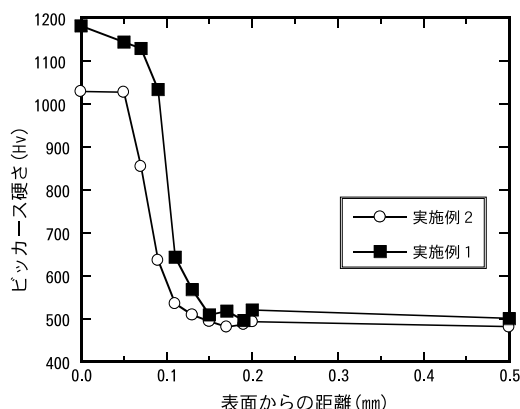
図1の硬度曲線から分かるように、同一のヒートパターンであっても雰囲気ガスの濃度の違いによって、窒化層の硬さや深さが異なっている。塩浴室化法でも硬すぎ(Hv1100以上)たり、厚すぎ(200μ以上)た場合には剥離やカジリが起ることがあった。現在のガス軟室化法も同様な事が起っている。

図1 硬度分布

実施例1および実施例2の硬度分布を図1に示す。

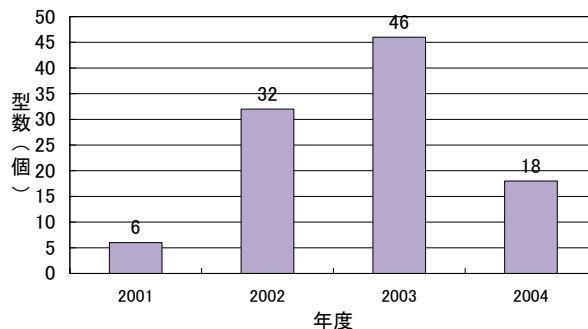
ちなみに金秀アルミ工業においてガス軟室化処理の導入初期から現在までの剥離欠陥の発生データの推移を図2に示す。2002年にガス軟室化法を導入、2003年に実施例2のパターンに変更した。剥離発生数は減少傾向にある。

図2 金型剥離発生件数の推移

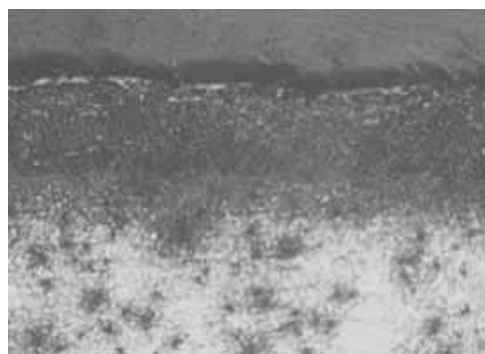
図3に示す組織写真から、最表面に白層と呼ばれる非常に硬くて厚い化合物層があり、その下に拡散層があることがわかる。拡散層と母材との境界は一線を画し、不均一な組織でカモメマークと呼ばれる炭化物の発生が確認できる。発生原因は未だ解明されていない²⁾が、これが発生することは望ましくないとされている。従って、図3に示す実施例1の状態の押出金型は耐摩耗性は向上するが、靱性の点で問題があり、ベアリング面の欠陥が発生し易い状態と考えられる。

図3 処理層写真(実施例1)

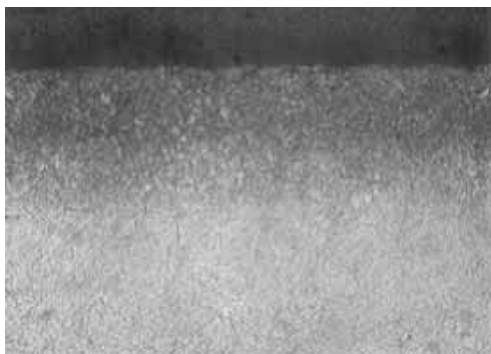
一方、図4に示す通常試料の場合、硬さも深さも小さい。また、化合物層は生成されず拡散層のみであることがわかる。従来の考え方からすると、耐摩耗性や剥離性が悪い組織と考えられるが、現在は化合物層の発生は極力抑えて拡散層のみで押出をする試みがなされている。その理由は表1のデータからも頷ける。

図4 処理層写真 (通常試料)

通常試料は目的通り拡散層のみの組織で母材との境界

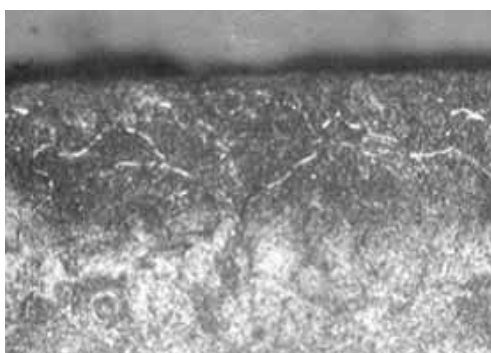
また、図5に示す白色試料については3-2項で述べるように、現場で問題が指摘されている。

図5 処理層写真 (白色試料)

も均一である。反対に白色試料はカモメマークが発生し母材との境界も不均一である。ヒートパターンや雰囲気ガスの組成などは同じ条件で処理していることから、一回に処理する金型の数量に大きく影響されると考えられる。ある文献によると、同じ大きさのピストンロッドを窒化処理する場合、処理材の単位表面積 m^2 当たりの CO_2 の量によって適切な化合物層の厚さと拡散層が形成されると記されている⁴⁾。前述の大きな相違はこの考えで説明出来ると考える。

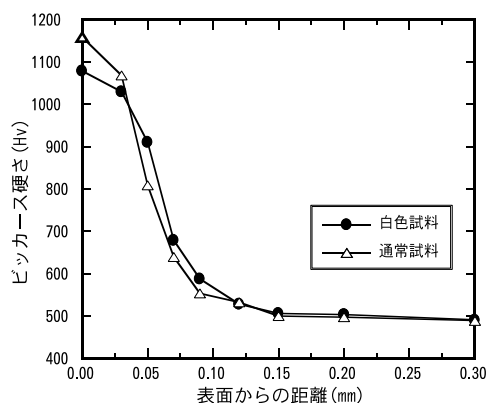
図6に金型表面付近の硬度分布を示す。硬度については顕著な相違は認められない⁵⁾。

図6 硬度分布

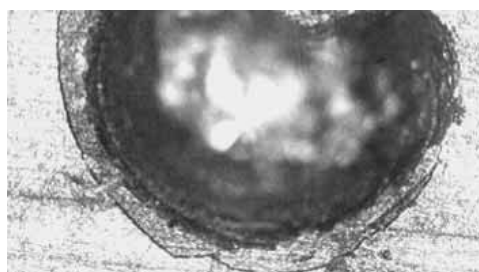
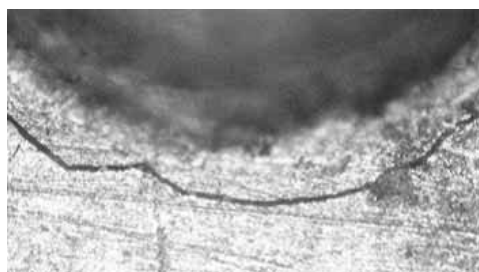
ロックウェル硬さ試験器の圧痕の観察写真を図7および図8に示す。それぞれ通常試料の圧痕平面部と孔の周辺部の状態である。縁の亀裂は大きいが平面部への放射状の亀裂は左端に一個しか認められない。

図7 圧痕の顕微鏡写真 (通常試料)

図8 図7の拡大写真 (通常試料)

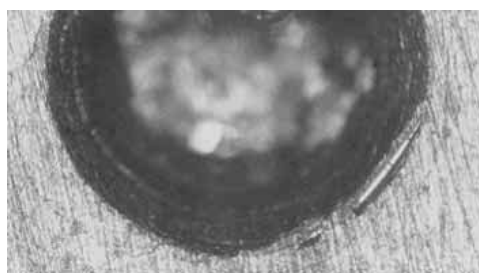
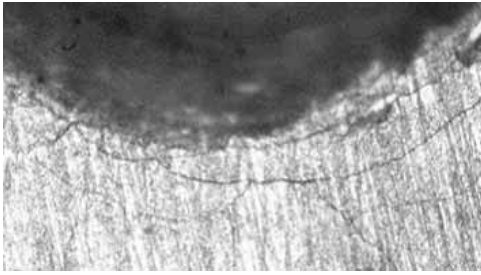
他方、図9および図10に示す白色試料は縁の部分の亀裂は小さいが、周辺の平面部への亀裂は波状および放射状で非常に多い。この2種の試料の定性的な違いから、直ぐに機械的な特性まで結論づけることは出来ないが、明らかに何らかの違いがあることは推測できる。即ち、白色試料は通常試料に比べて、横方向からの力に対して抵抗性が弱いと考えられる。

図9 圧痕の顕微鏡写真 (白色試料)

図10 図9の拡大写真（白色試料）

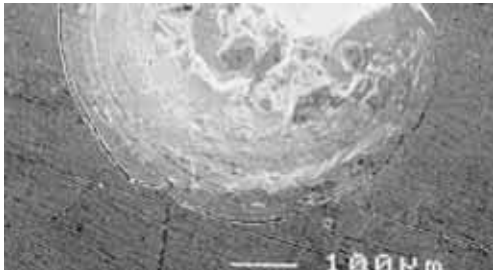
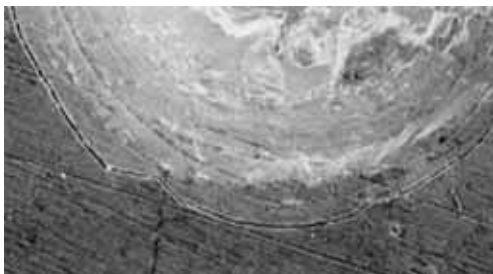
図11から図14に通常試料における圧痕の平面部のSEM写真を示す。顕微鏡写真に比べて非常に鮮明にわかる。特に白色試料においては亀裂の全体像が良く分かる。

図11 圧痕のSEM写真（通常試料）

図12 図11の拡大写真（通常試料）

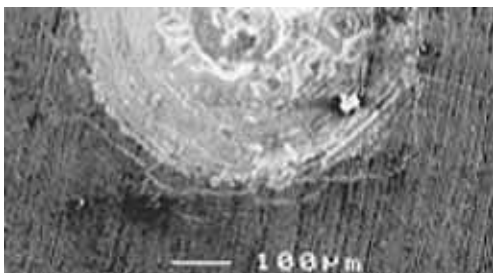
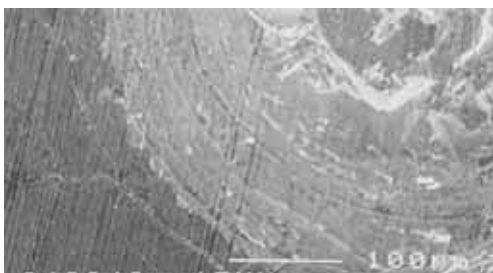
図13 圧痕のSEM写真（白色試料）

図14 図13の拡大写真（白色試料）

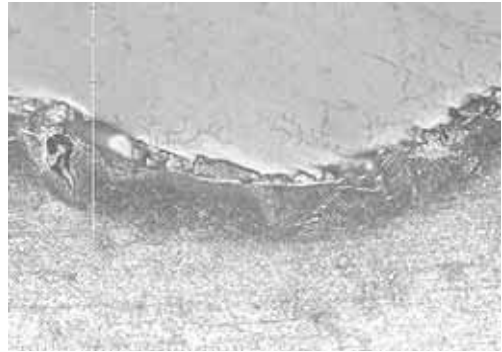
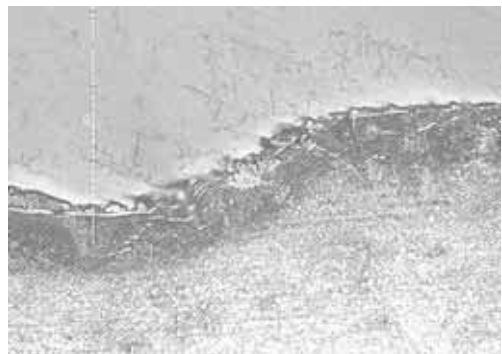
図15 圧痕の断面写真：底部（通常試料）

図16 圧痕の断面写真：テーパ部（通常試料）

図15は圧痕の底部を示し、図16は圧痕のテーパ部近傍を示す。2枚の写真から分かるように、全体に亀裂が少なく、縁の部分に大きな亀裂があって検鏡用の樹脂が入りこんでいる。

図7～図14に示したロックウェル圧痕の顕微鏡およびSEM観察から分かったことを、再確認するために、圧痕の断面写真を撮って検証した。

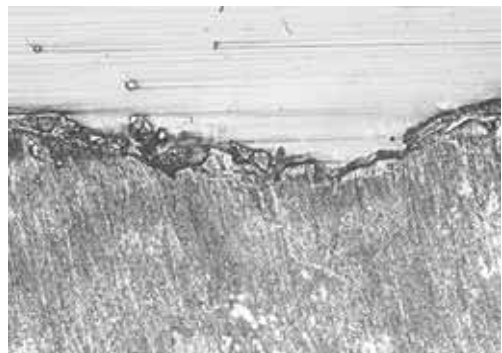
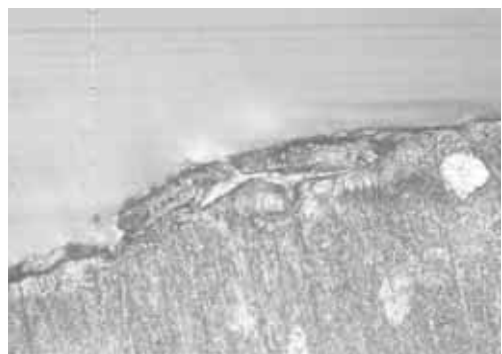
図17 圧痕の断面写真：底部（白色試料）

図18 圧痕の断面写真：テーパ部（白色試料）

図16および図17は、白色試料における圧痕の断面写真である。全体に亀裂が発生し、特にテーパ部や縁の周辺部は大きく剥離していることがわかる。

これらからロックウェル試験器による圧痕試験は、ガス軟窒化層の欠陥評価に適用出来ることが分かった。
