平成30年度 環境セミナー

非飛散性アスベストの除去について

沖縄県南部保健所

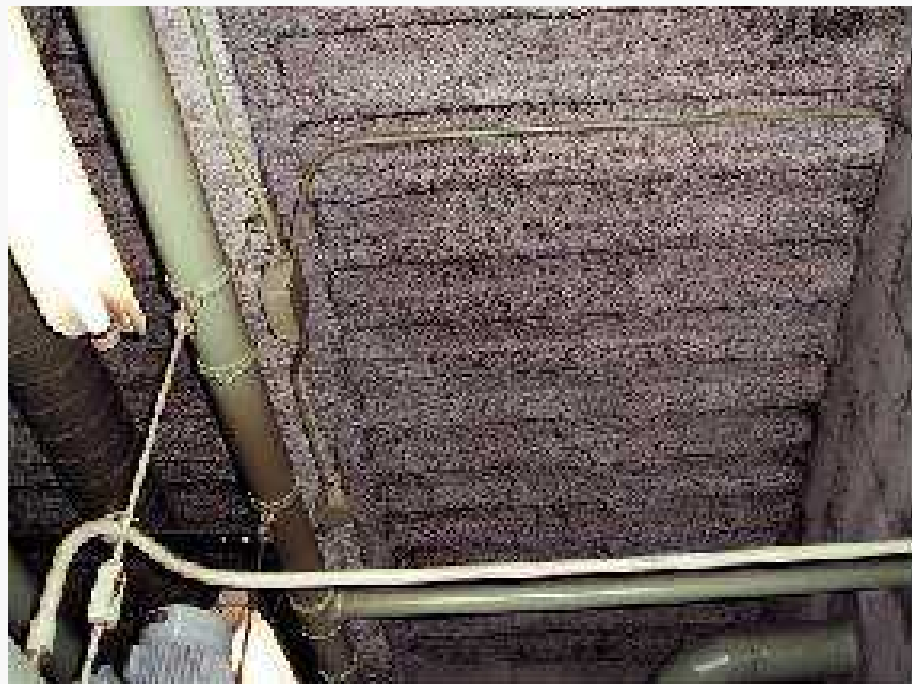
天井吹付材

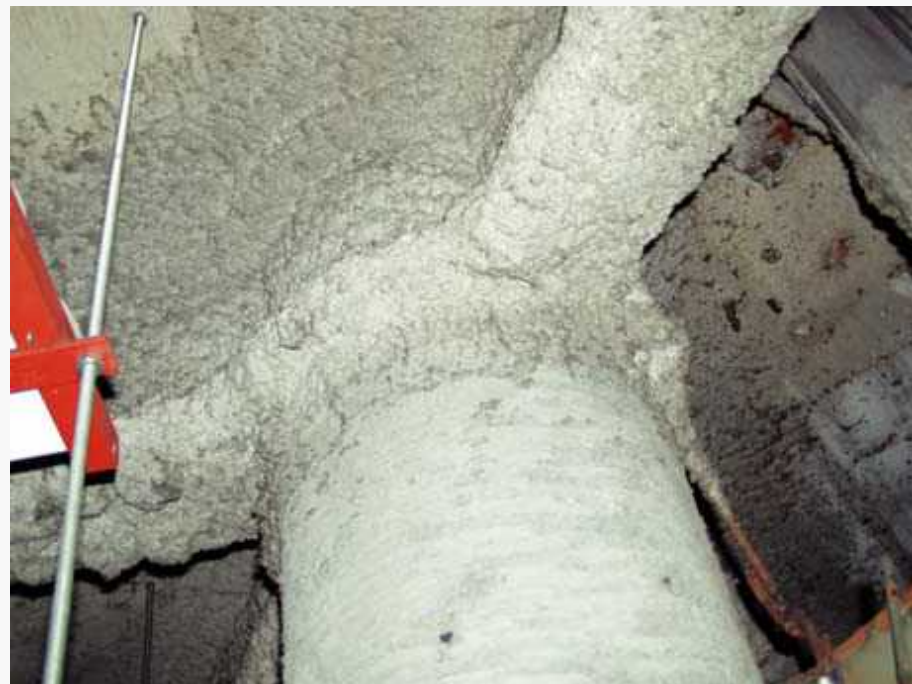
鉄骨耐火被覆材

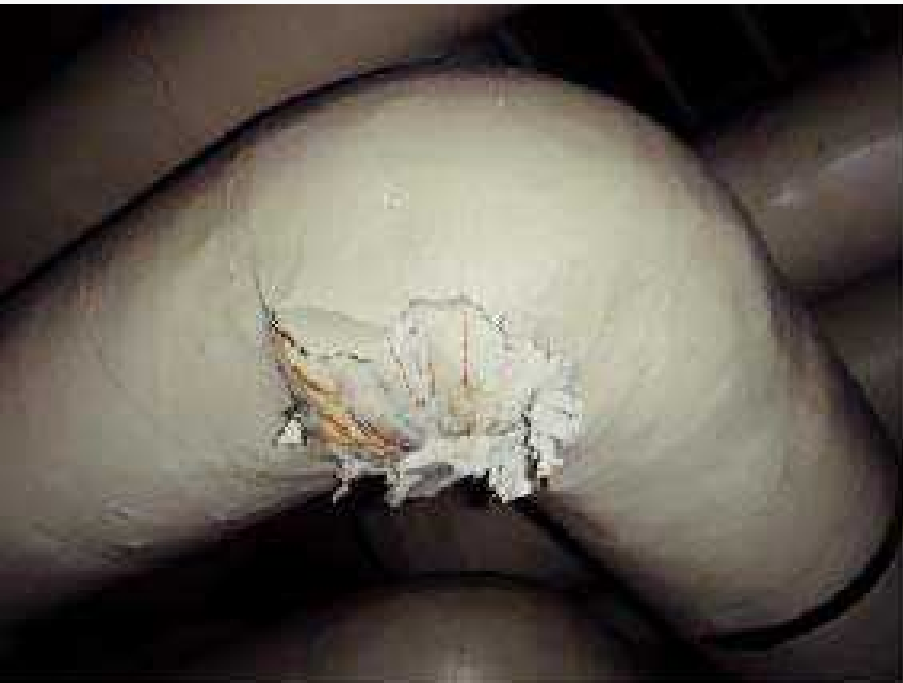
配管保温材

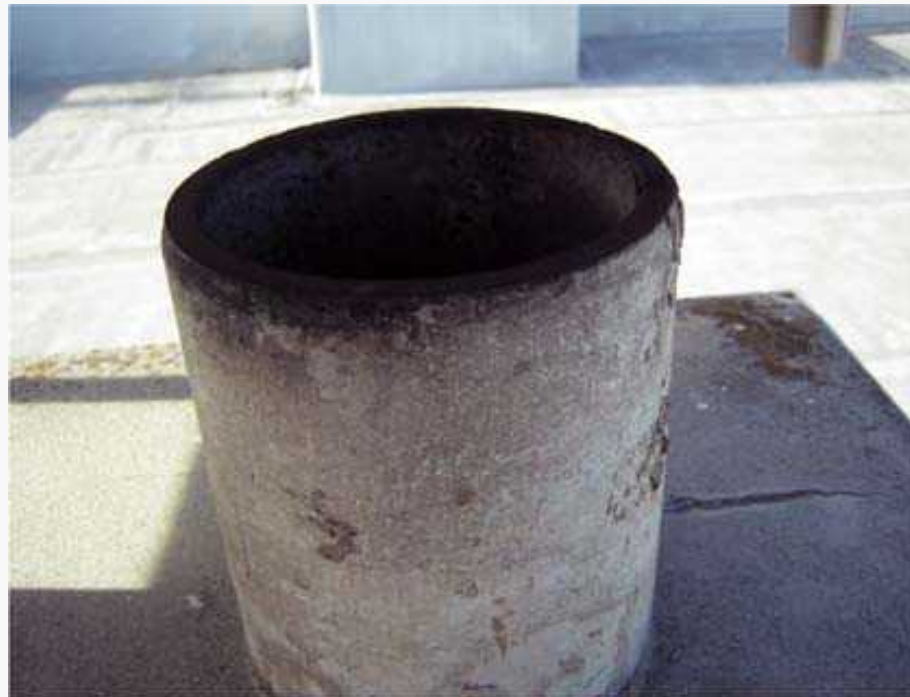
煙突断熱材

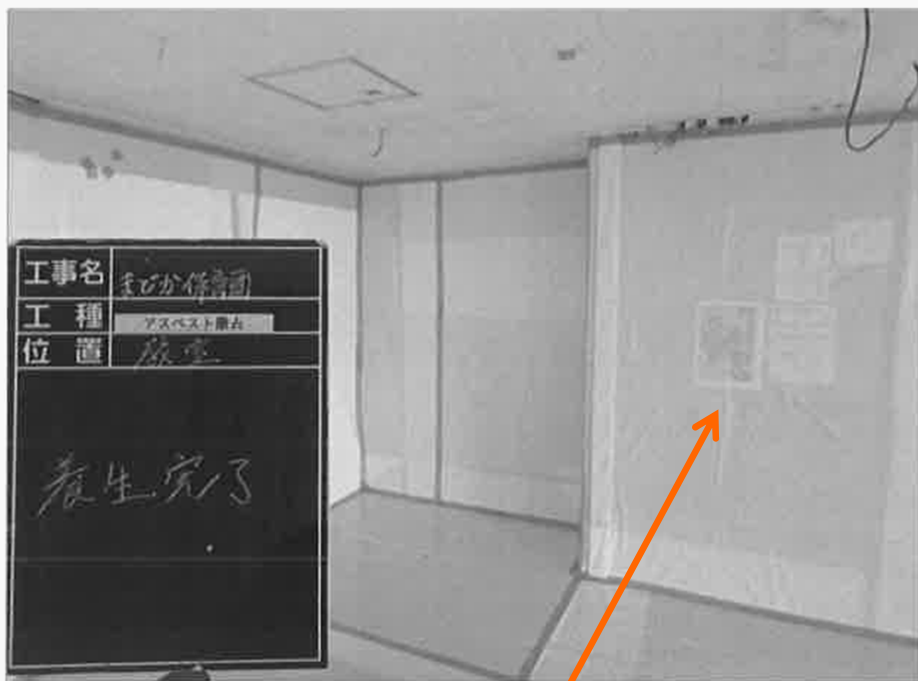
プラスチックシート

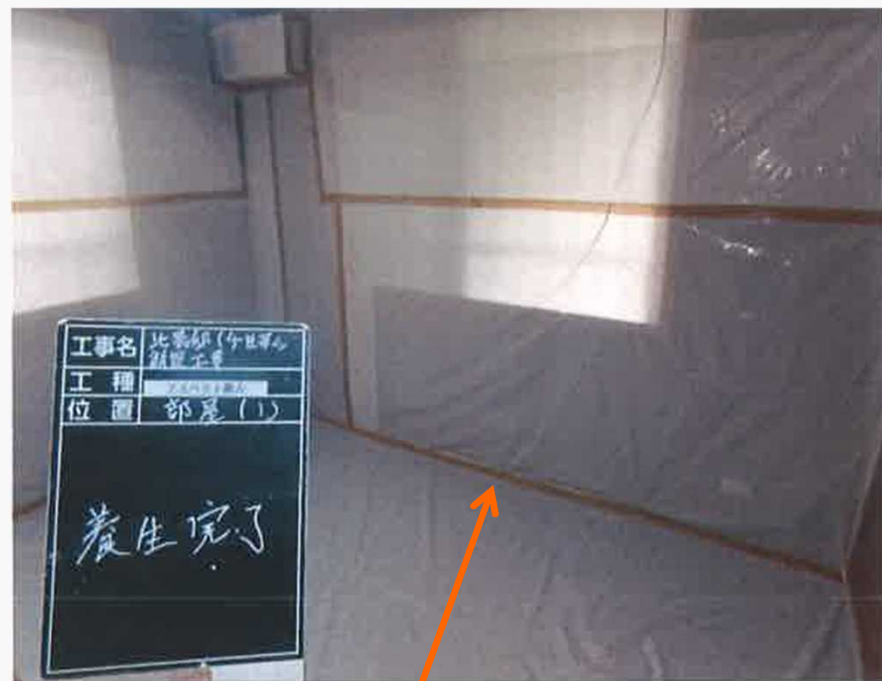
養生テープでの接着

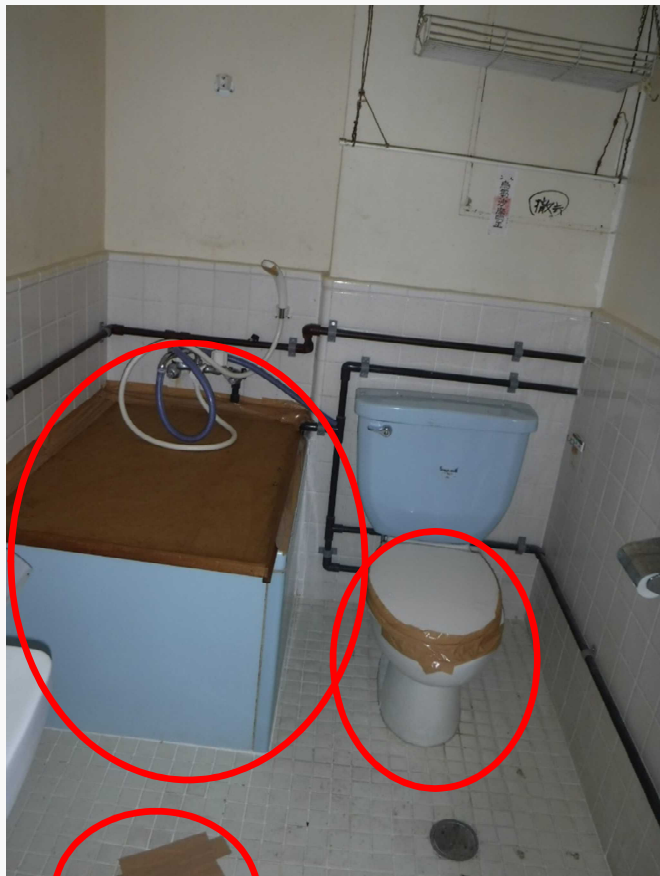
開口部は全て養生

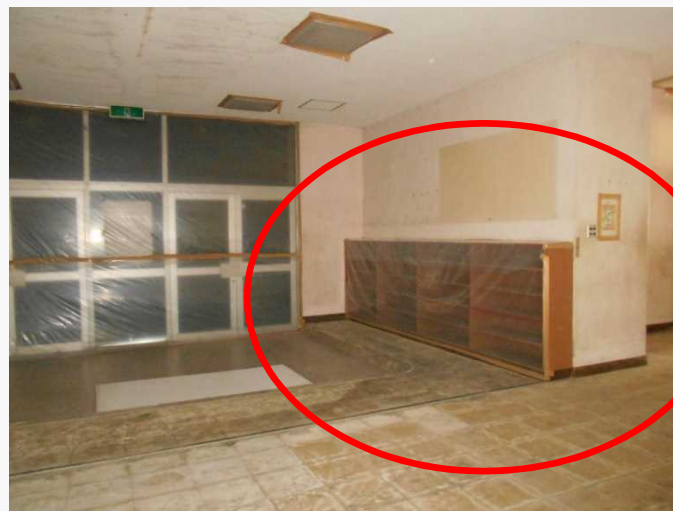
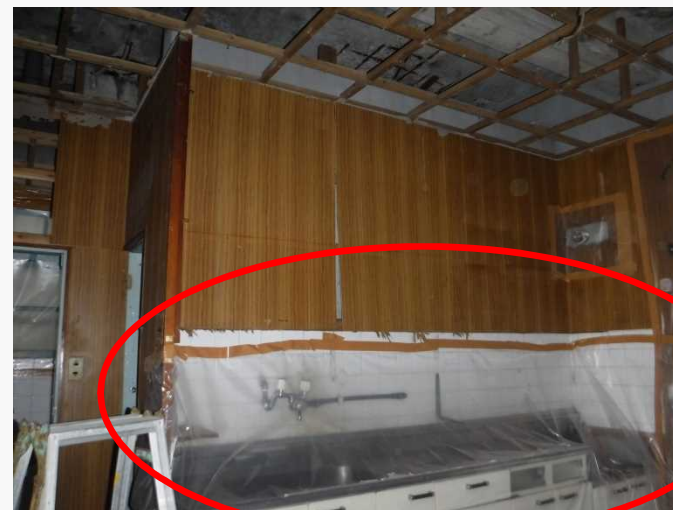
清掃が確実にできるか

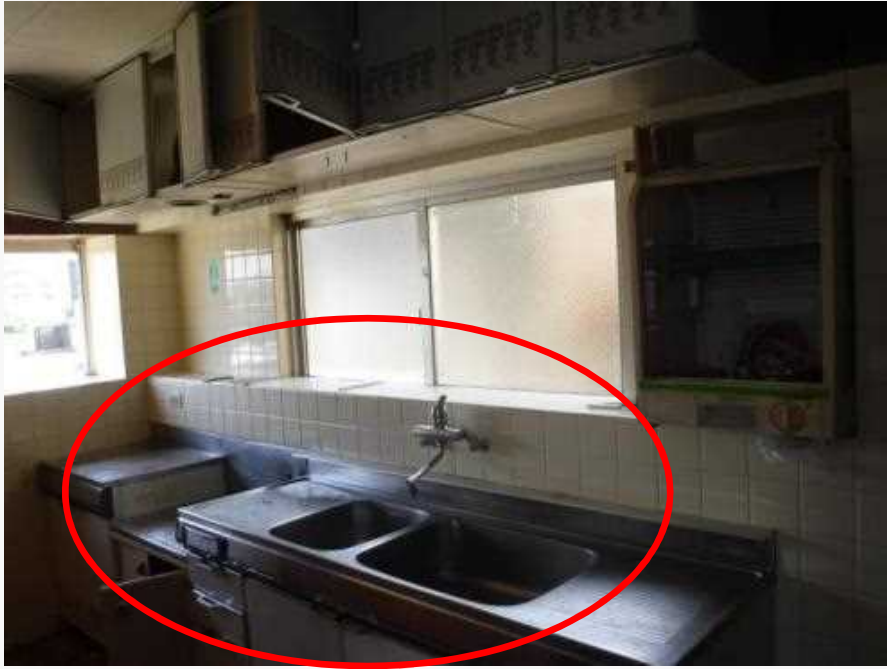
開口部（流し台）未養生
→再養生を指導

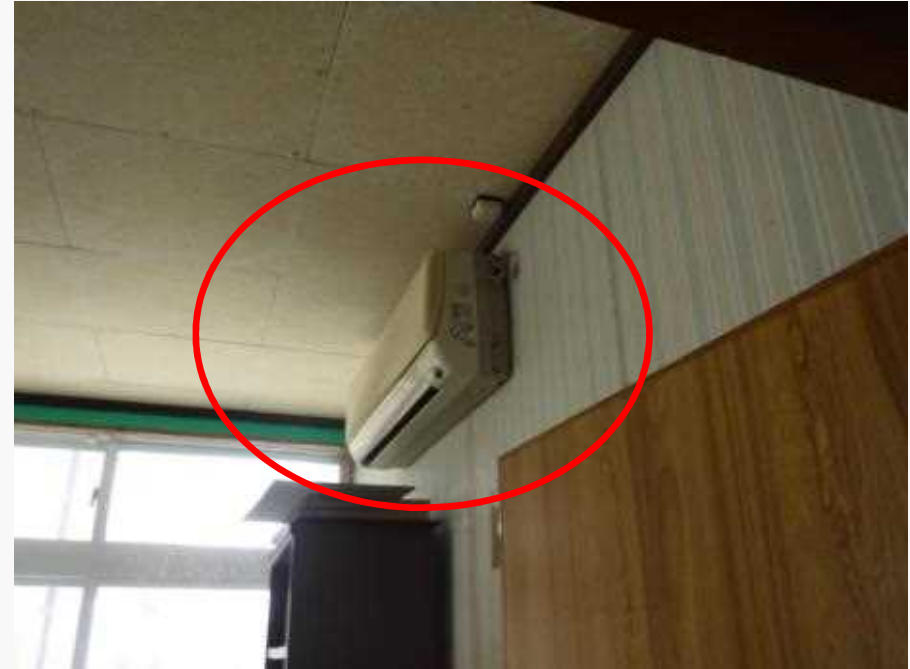
クーラー裏の清掃が確実に
行えない
→再養生を指導

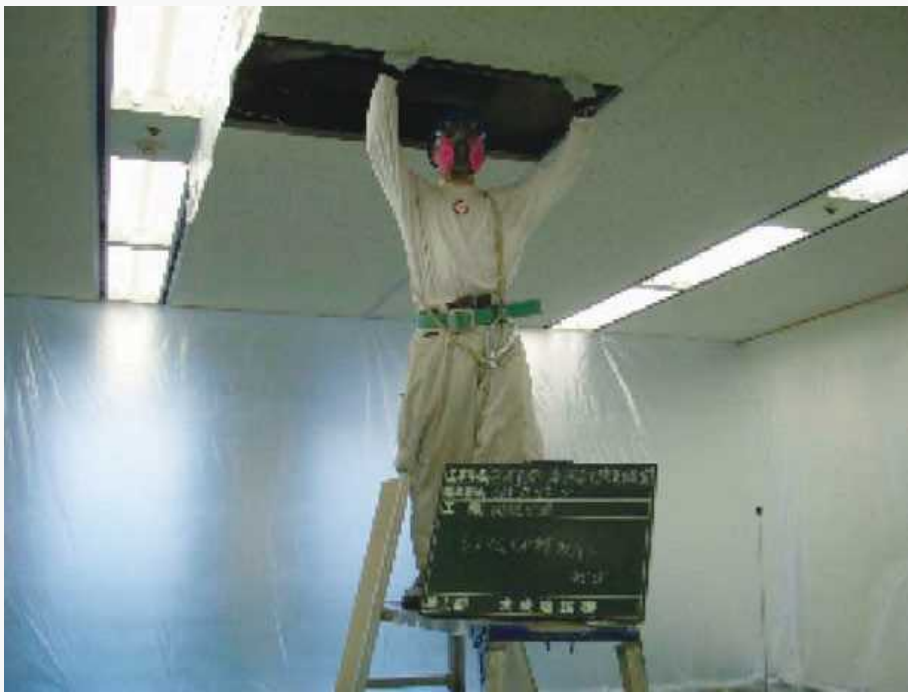
養生・手ばらしの状況

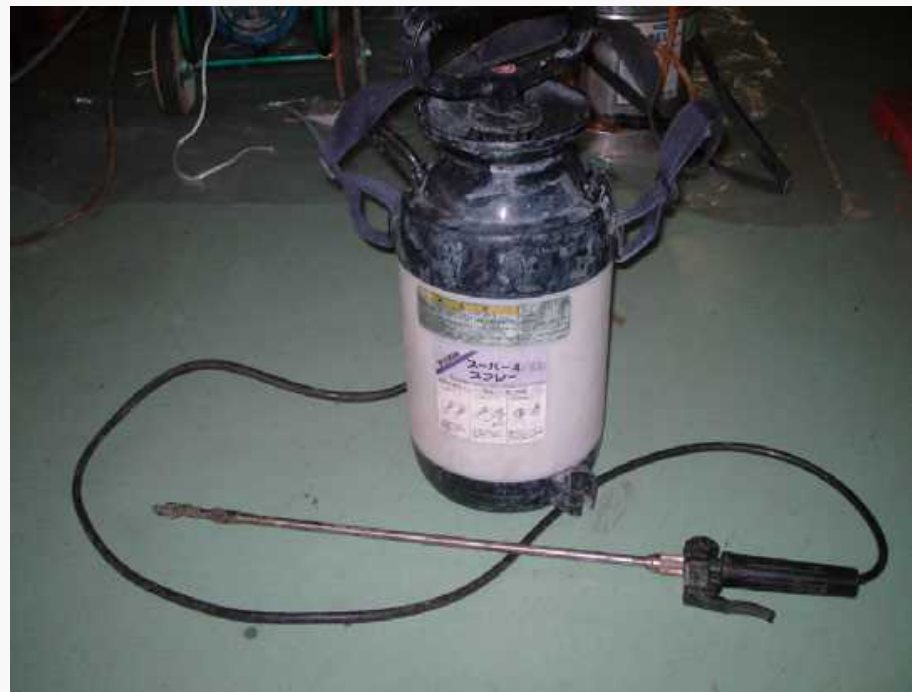
湿潤化用噴霧器

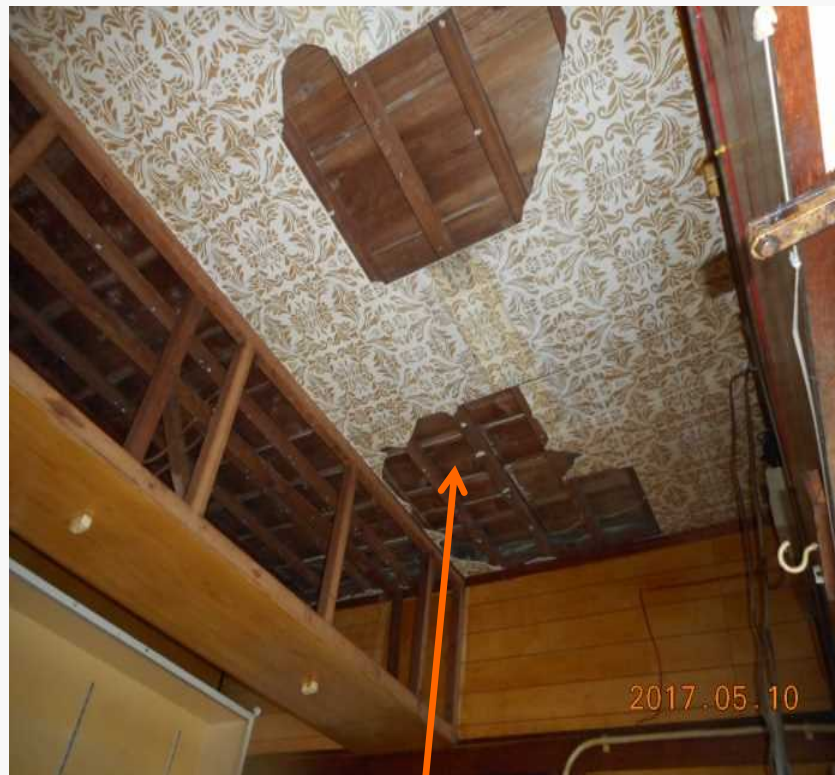
ボールで破砕

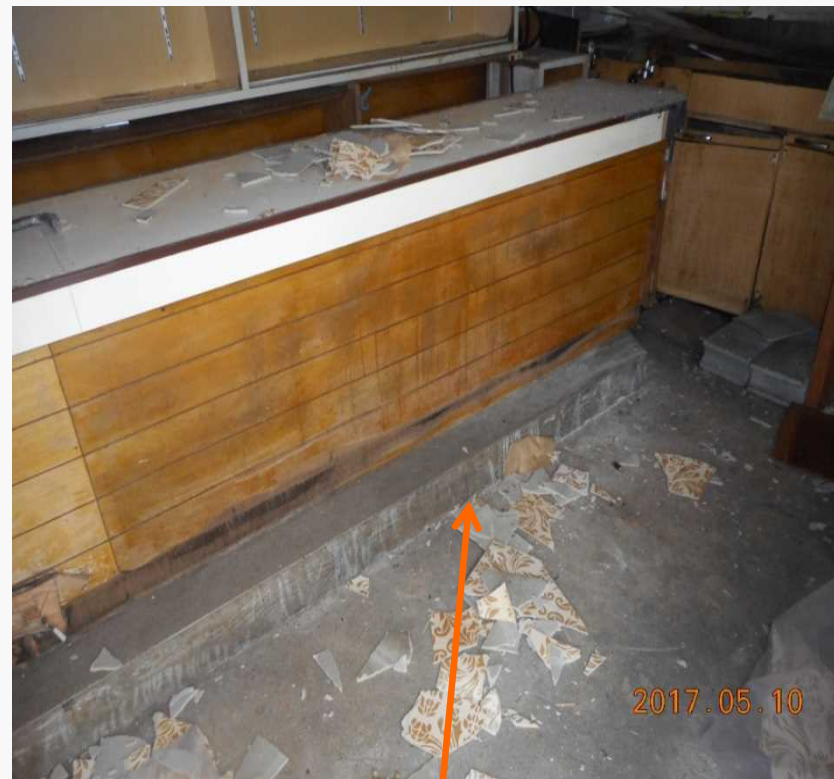
破砕物の落下

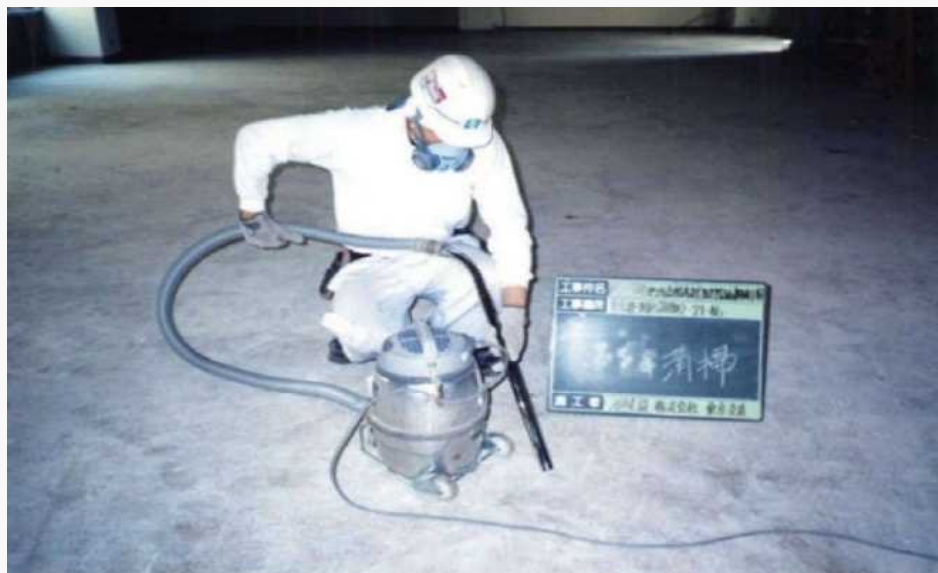
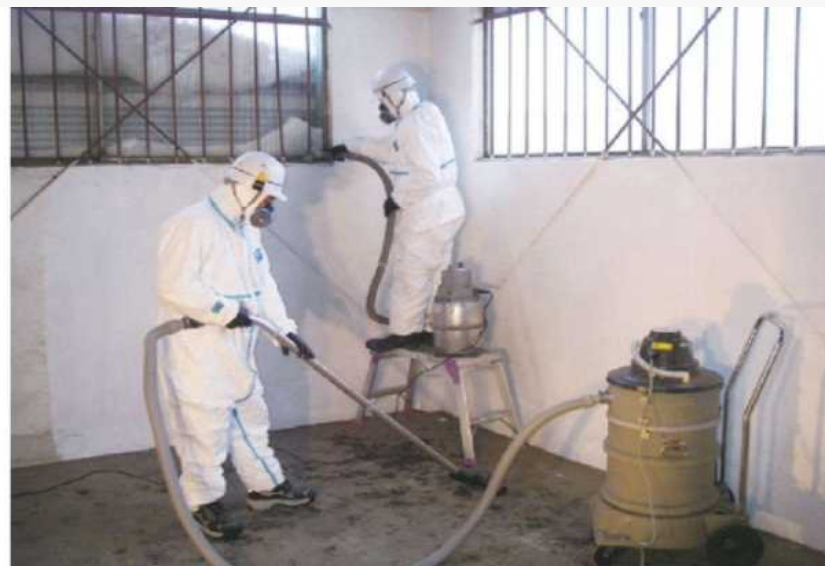
③ 作業場内の清掃

- ◇噴霧器等により、薬液等を散布
- ◇高性能真空掃除機（HEPAフィルター付）にて掃除する

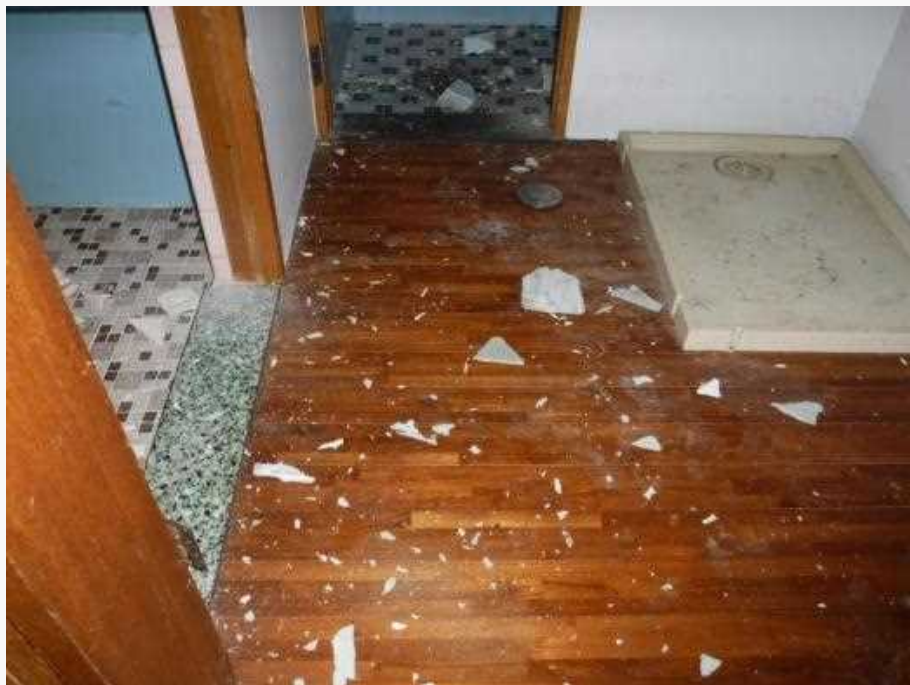
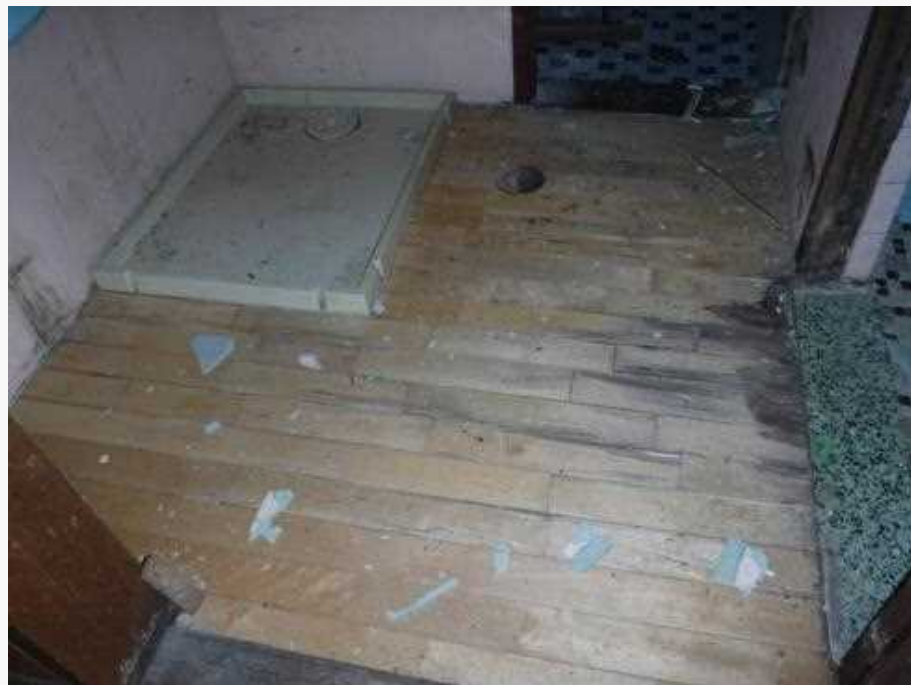
清掃 不適正事例

散乱した天井材（養生除去後）

→再養生、梱包、清掃を指導

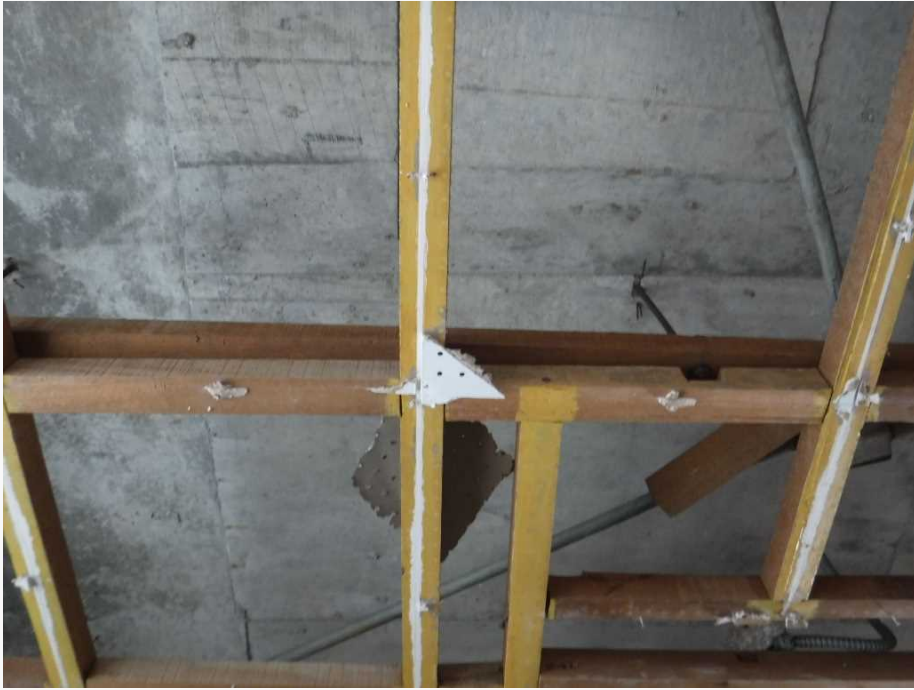
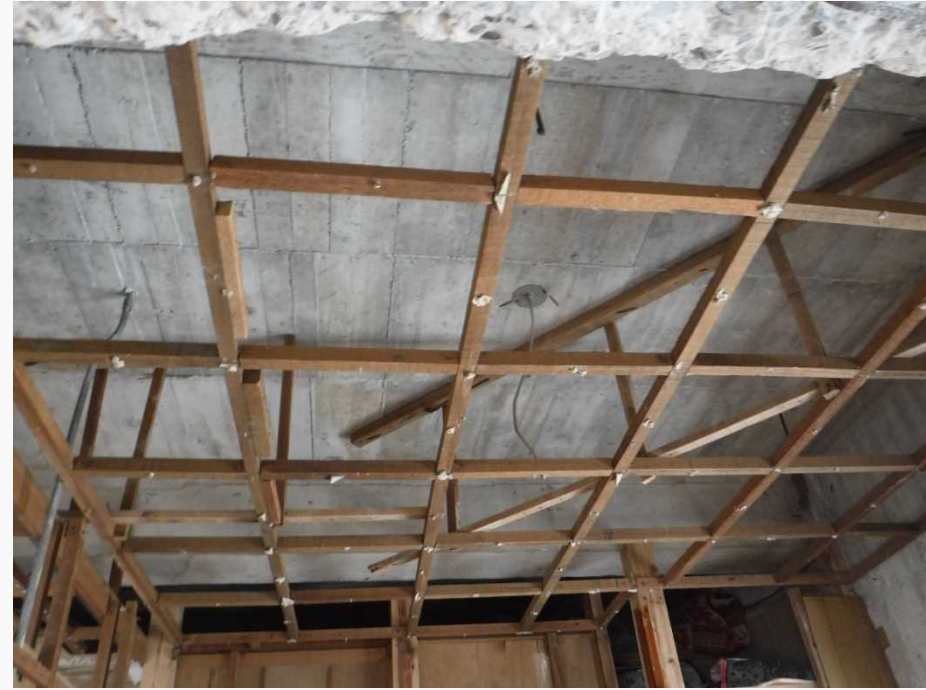
除去 不適正事例

ビス周りに天井材が残存

→再養生の上、完全除去を指導

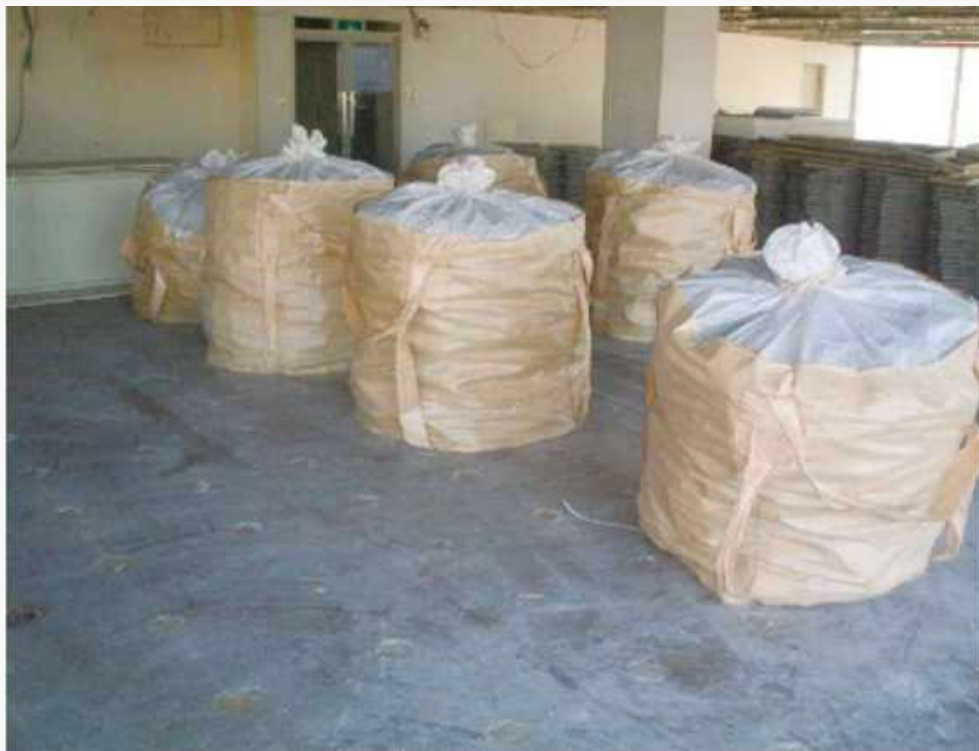
石綿含有産業廃棄物を廃掃法に基づき、
適正に保管・処理

分別・掲示

許可業者への委託

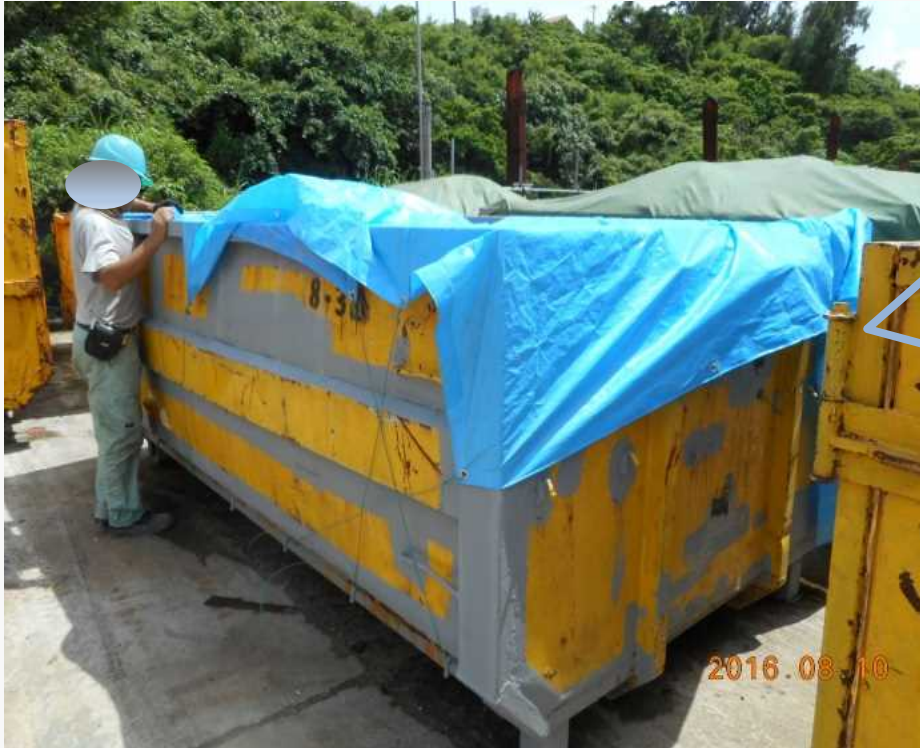
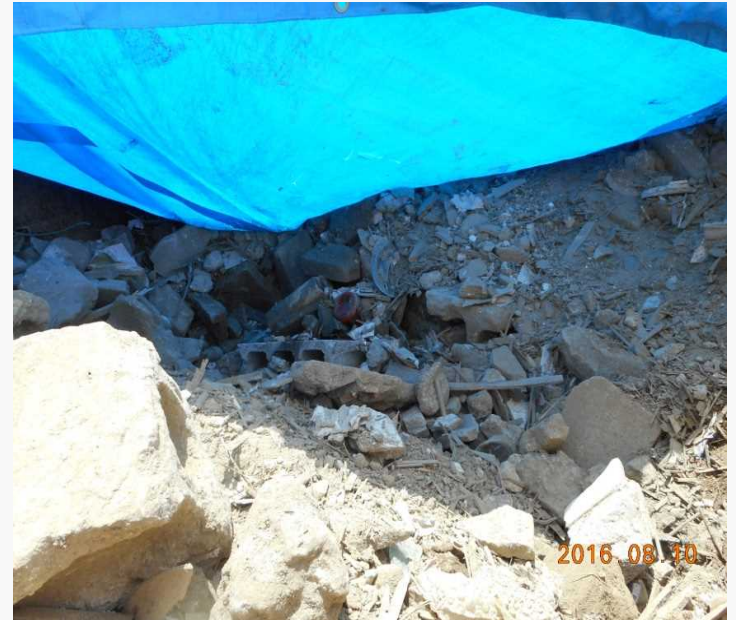
石綿の混在

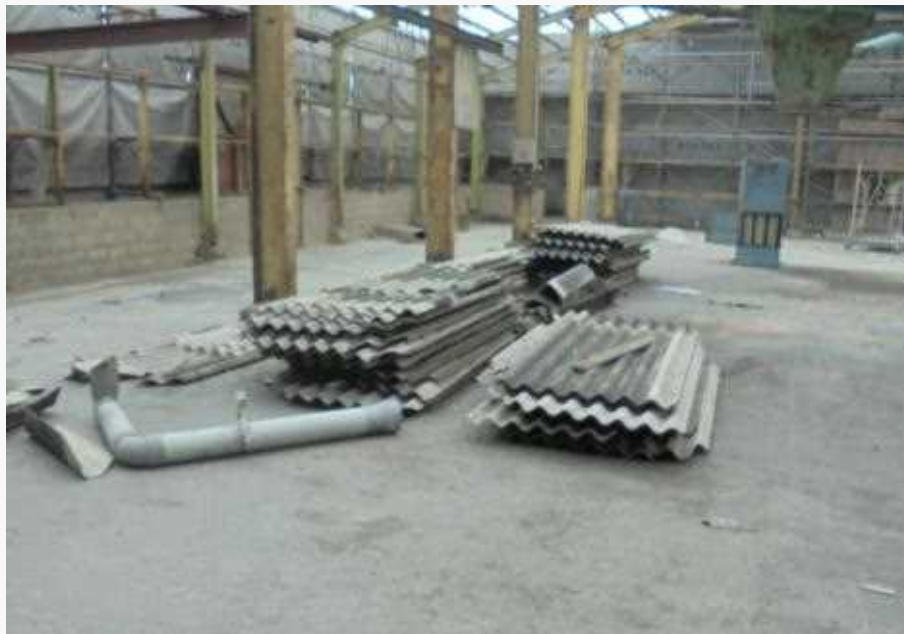
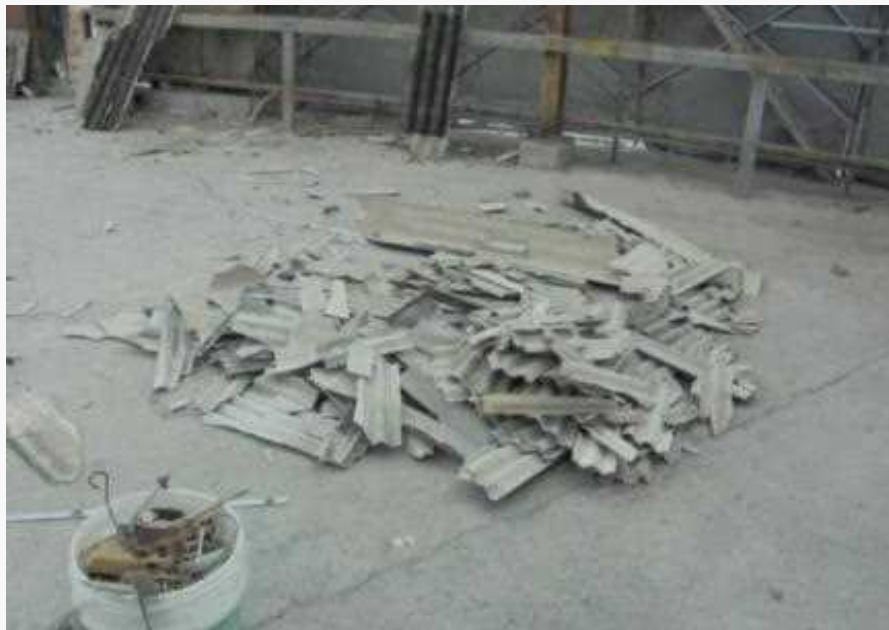
梱包されず保管

→速やかな梱包とそれまでのシート被覆を指導
