令和元年度 沖縄県管理河川の大規模氾濫に
関する減災対策協議会 第1回協議会
@沖縄県教職員共済会館八汐荘屋良ホール

防災分野における衛星利用

令和2年1月14日

宇宙航空研究開発機構 (JAXA)
第一宇宙技術部門
衛星利用運用センター
小野 清孝

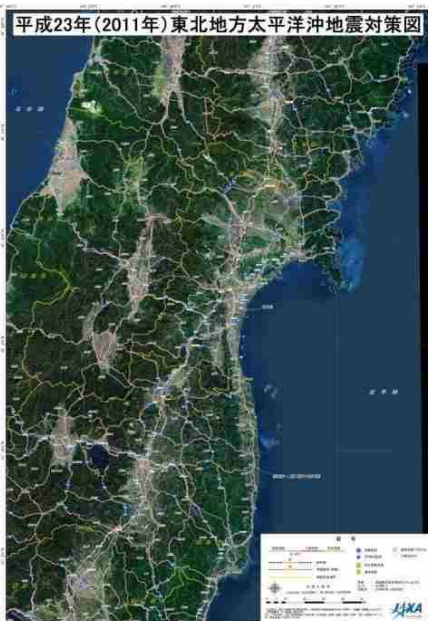
発災直後
アーカイブデータを利用して災害前
の情報を提供
(2011/03/11作成・提供)

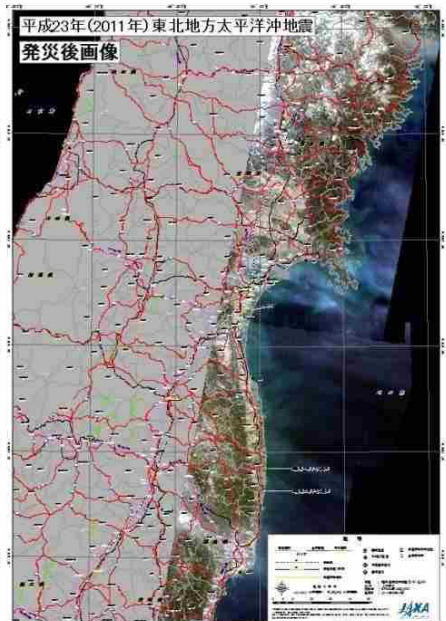
発災3日後(2011/03/14)
AVNIR-2で東北沿岸部を観測。
(2011/03/14作成・提供)

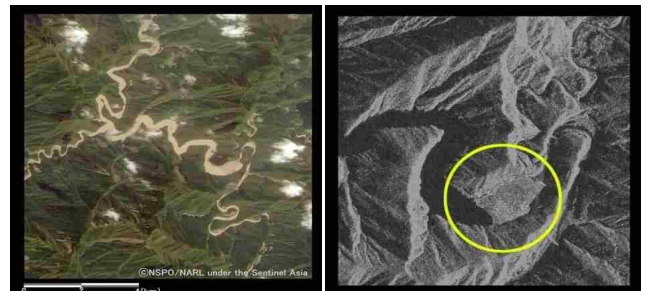
FORMOSAT-2 2011/9/6

RADARSAT-2 2011/9/7

9月3日(土)	9月4日(日)	9月5日(月)	9月6日(火)	9月7日(水)	9月8日(木)
天気	長く多量な降雨量による土砂災害の恐れ(情報が不足)					
河川氾らん	内水(9/2~)	越流(熊野川、相野谷川)	相野谷川・高岡輪中堤特殊堤の倒壊			
国交省(ヘリ等観測機器)	排水ポンプ車及び照明車の出動	悪天候によりヘリ調査は断念	14:00~ 一部を観測(雲に覆われた大部分は調査不可)	10:00~ 天気回復により調査実施	その後、各地整や地理院及び民間の防災ヘリによる調査を実施	
海外衛星(TerraSAR-X等)		緊急観測依頼(省庁⇒バスコ)	判読(河道閉塞推定箇所を推定)	観測(FS2:センチ)被雲	観測(FS2:センチ)	観測(FS2:センチ)
				観測(TSX)	観測(RD2:チャータ)	
					【報道発表】土砂災害調査実施	【土砂災害緊急情報の発表】五條市、十津川村避難指示

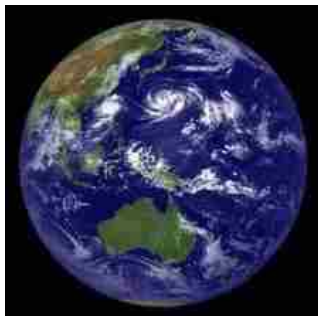
■ 静止軌道

- ✓ 地球の自転と同期して移動する軌道
- ✓ 地上から、いつでも同じ位置に見える
- ✓ 高度約36,000km
- ✓ 通信・放送、気象衛星など

- ・イリジウム (通信衛星, 米)
- ・BSAT-3 (放送衛星, 日)
- ・ひまわり (気象衛星, 日)

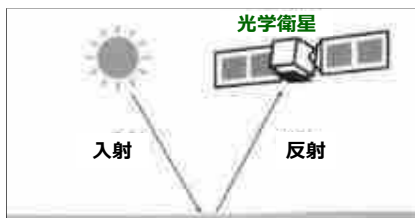
光学センサ

自然の放射光や反射光を観測

- ⇒ 夜間観測不可
- ⇒ 雲に遮られる
- ⇒ 一般の写真と同様な解釈が可能

光学センサによる観測例 (富士山周辺)

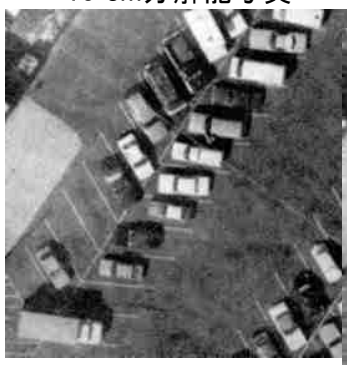
10 cm分解能写真

10cm分解能画像: 一つ一つの車について説明ができます
 25cm分解能画像: 車の種類について区別が可能です
 50cm分解能画像: 車の種類についてどうにか区別ができる程度です
 1m分解能画像: 車であることは判るが、車の種類までは判りません

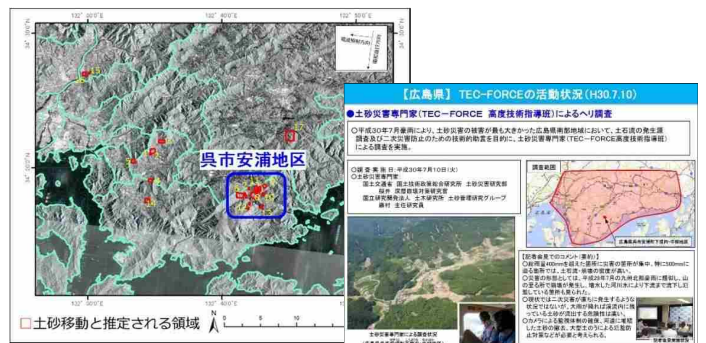
崩壊発生箇所抽出例(広島県呉市周辺)

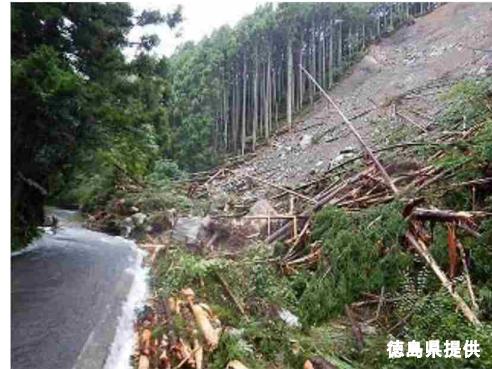
ALOS-2(7月5日観測)による土砂崩壊判読結果(左上)と徳島県による現地調査(7月6日調査)写真(右上)

- 平成30年6月29日に発生した台風7号が7月5日以降、西日本から東日本の地域に大量の雨をもたらすことが予測されたことから、国土交通省、徳島県、高知県からの要請にて、崩壊発生箇所把握及び、浸水域把握を目的として5日の夜パス以降、計9回の緊急観測を実施。これらのうち、徳島県へは、7月5,6日,23日に実施した緊急観測データの判読結果を提供した。
- 判読結果は、県土整備部(道路部門)や農林水産部等へ提供された。特に、7月5日の夜に観測され、6日の早朝に提供した判読結果(那珂町清ノ谷)をもとに**県土整備部にて現場調査が行われ、実際に土砂災害が発生しており土砂が道路まで覆っていたことが確認され、必要な措置がとられた。**また、7月23日の夜に観測され、24日に提供した判読結果をもとに後日現地調査が行われ、三好市で6箇所抽出した判読結果の内、5箇所土砂災害が発生していたことが確認された。
