1. 野鳥園先進地視察結果

1.1 都立葛西臨海公園（鳥類園）（図1）

1.2 都立東京港野鳥公園（図2）

1.3 漫湖水鳥・湿地センター（図3）

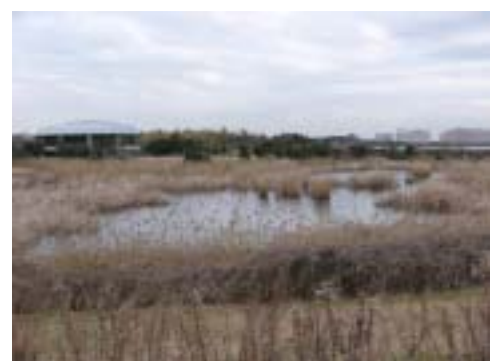
■湖面のカモ(ヨシが繁茂)

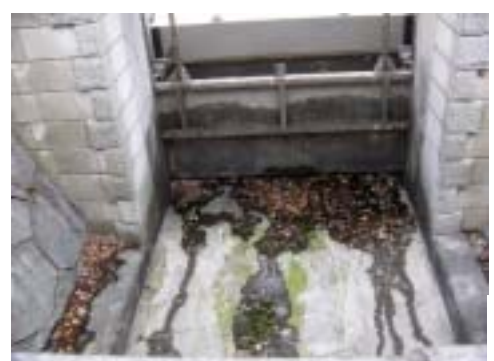
■水量が乏しく水門は閉じている

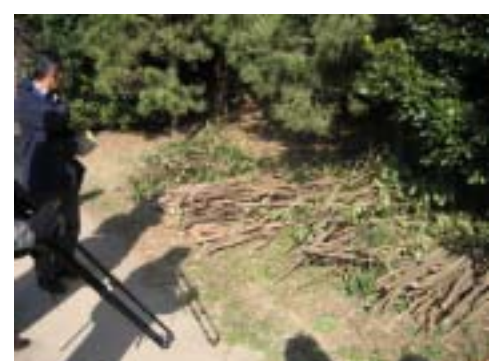
■伐採樹木は園内で処理

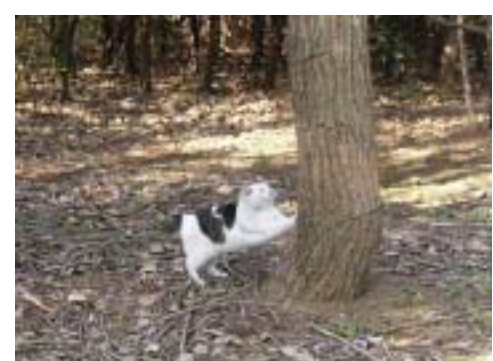
■園内に住みついた捨猫

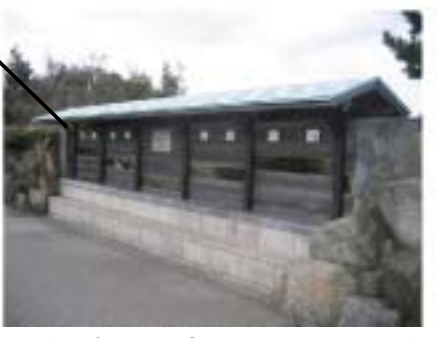
■観察版(窓の位置を工夫)

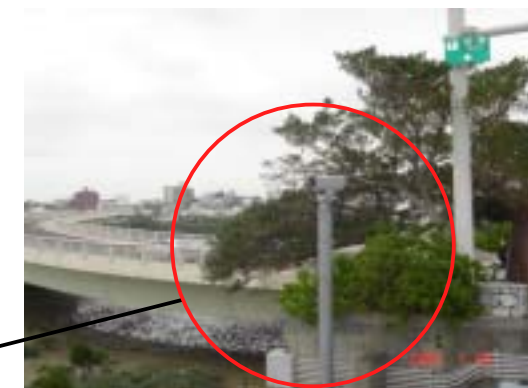
■ 遠隔操作の超望遠ビデオカメラ (66倍)

項目	内容
施設概要	・水鳥保護と湿地保全を推進する拠点施設として、環境省が設置し、沖縄県、那覇市、豊見城市が管理している。
環境及び利用への工夫・配慮	・展望室、タッチパネル、ジオラマなど観たり触れたりしながら、様々な形で観察・学習できるよう企画・運営されている。 ・遠隔操作の望遠カメラがあり、施設内で身障者やお年寄りが臨場感あるリアルタイム映像を楽しむことができる。 ・講座、指導者養成などが催され、清掃活動等の環境保全活動を実施。
問題・課題	・管理・運営主体が多く、各機関の役割や担当が不明確。 ・干潟の管理面に直接関わることができない（ヒルギ類の繁茂や野犬への対応等）。 ・清掃活動の際のゴミ処理経費や引取先で苦慮している。 ・遠隔操作の望遠カメラは高額で、台風時はレンズが汚れたり故障したりと管理が大変である。 ・利用者の年齢層や利用形態等への配慮が不十分。
環境整備への活用	・計画の段階から利用者への対応を考慮し、施設整備を検討した方がよい。

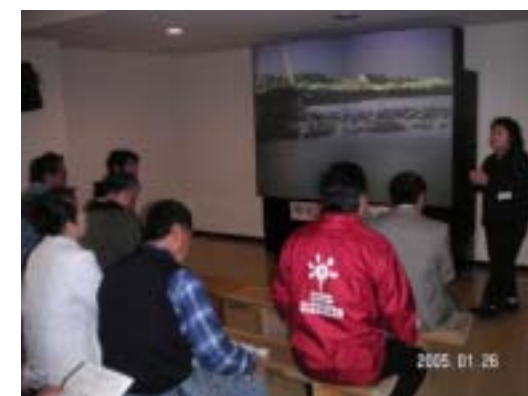
■ 100インチの大型画面で実物大の水鳥を生中継でセンター内で観察

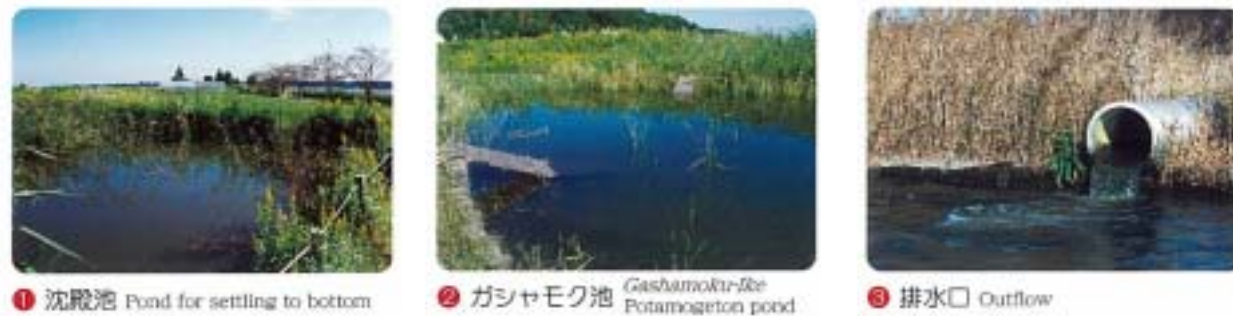
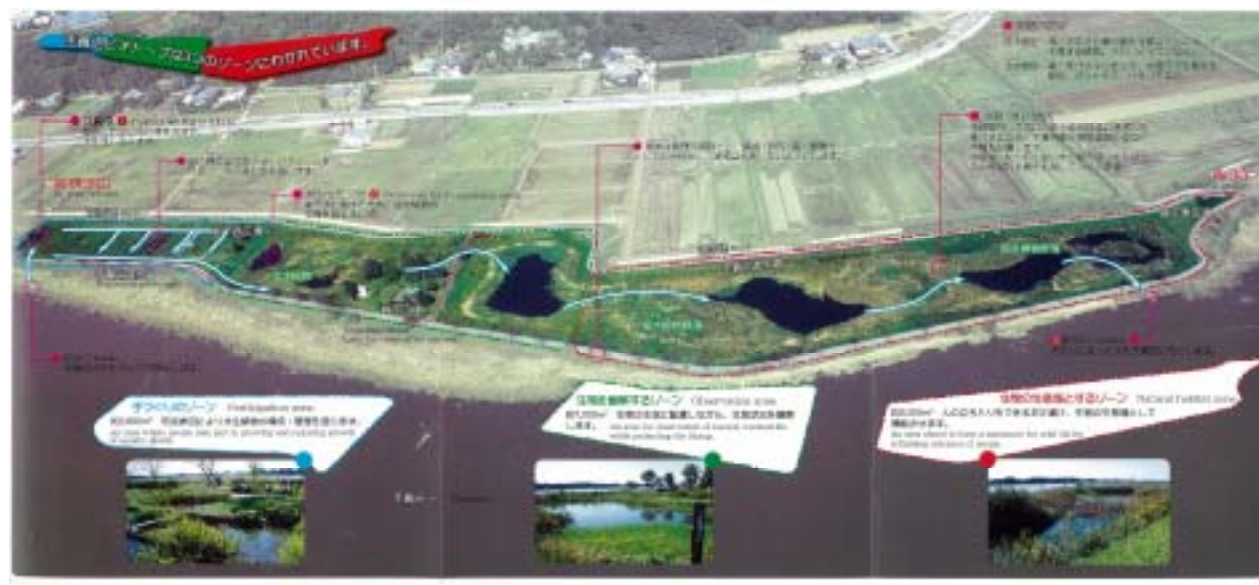
施設写真・断面等

水質浄化 生物生息																							
施設名称	手賀沼ビオトープ（千葉県東葛飾地域整備センター柏整備事務所）																						
場所・規模	場所：千葉県我孫子市 規模：約 19,100 m ²																						
施設概要																							
<p>手賀沼ビオトープは、千葉県土木部がすすめる“手賀沼総合浄化計画”の中で考えられ実現した施設であり、手賀沼の水を浄化する取り組みの1つである。水生生物による窒素、リン等の吸着、沈殿、吸収による水質浄化を図るとともに、様々な生物が再生できる場所づくりを目指す。</p> <p>具体的な効果は以下のとおりであり、特に“浮遊物質”“リン”の除去率が比較的高い。</p>

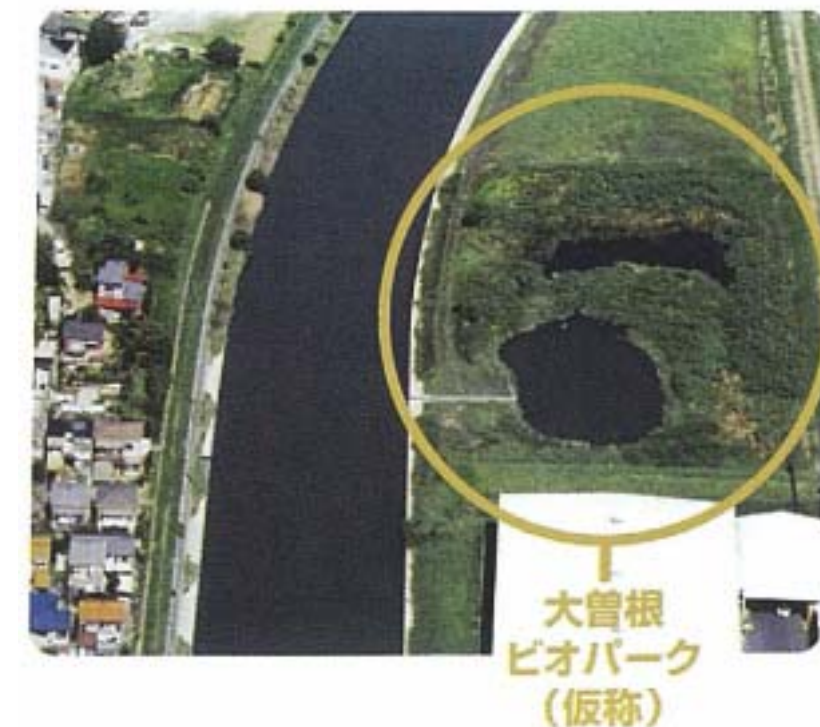
施設写真・断面等

水質浄化 生物生息	
施設名称	(仮称)綾瀬川大曽根ビオパーク（国土交通省関東地方整備局江戸川河川事務所）
場所・規模	場所：埼玉県八潮市
施設概要	
<p>綾瀬川は沿川のほとんどが都市化しているため住宅や工場が多く、昆虫や小動物はあまりみられない環境の中、大曽根ビオパークにはヨシ原や池があり、貴重な生物の生息地となっている。</p> <p>綾瀬川の水をヨシ原内に取り込み、ヨシの持つ水質浄化作用により、水質浄化を図っている他、魚の出入りにも考慮し、綾瀬川とビオパーク内の池とを結ぶ魚道も整備されている。</p>	
<p>環境基準値 (E) 10mg/L以下</p> <p>かつての基準値</p> <p>環境基準値 (C) 5mg/L以下</p> <p>環境基準値C類型 () 以時測定</p>

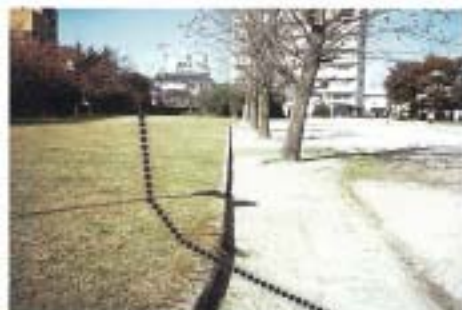
整備前

小川再生 生物生息	
施設名称	五六川
場所・規模	場所：愛知県豊田市久保町 規模：約 0.9km
<p>施設概要</p> <p>五六川は、昭和 30 年代半ばの土地区画整理事業による公園整備の際に、暗渠化された結果、家庭排水の流れる排水路となっていた。</p> <p>しかし、本流の安永川に水質改善のための浄化用水が導入されることを契機に、平成 6 年度から暗渠とは別に、住民参加の川づくりとして、古老からの原風景のヒアリングなどにより、自然の生物と共生できる昔懐かしい小川の再生を図ったものである。</p>

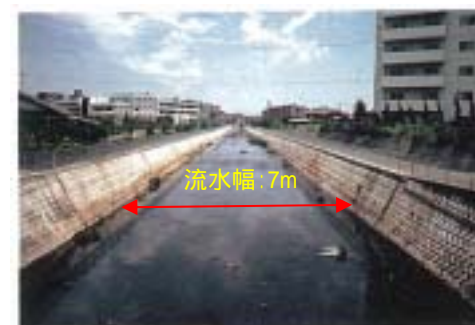
整備前

生物生息	
施設名称	いたち 融川 (横浜市下水道局河川部河川計画課)
場所・規模	場所：神奈川県横浜市栄区 規模：約 2km
<p>施設概要</p> <p>融川では、従来の河川改修として、直線化や河床の平坦化を行っており、そのために流水環境の多様性を失うとともに、水際部や沿水域の植生が消失し生物生息環境の単純化が見られた。</p> <p>そこで、河床の一部を掘り下げ“低水路”を設けるとともにこれを蛇行させ、河床に変化を持たせることにより、多様性の創出を図った。結果、水生植物や鳥類増加の効果が上がっている。</p>	
<p>現地調査時のデータ (1996. 2. 8)</p> <ul style="list-style-type: none"> ○水域環境 水深は50cm程度、流水幅は7 m程度で、水際には流水による微妙な凹凸がみられる。水は透明で河床が透視される。 *DO測定値 8.5mg/l 水生植物としてセキショウ・ガマ・セリのほか、ヨシ・ミゾソバなどがみられた。高水敷にはイ・ジュズダマ・ヒメジョオン・ススキなどが生育していた。魚類はコイとメダカが確認された。 ○周辺環境 底質は砂泥が5 cm程度の厚さに堆積している部分が多い。周辺は市街化され、住宅が川の両側に迫っている。 ○鳥 類 警察学校橋付近にはカルガモが多く、海里橋付近ではアヒルも多かった。また、市街地に多いスズメ・ハシブトガラスや、樹林性のシジュウカラ・ウグイス、魚食性のサギ類やカワセミなどいろいろな種類の鳥がみられた。 	
<p>施設写真・断面等</p>

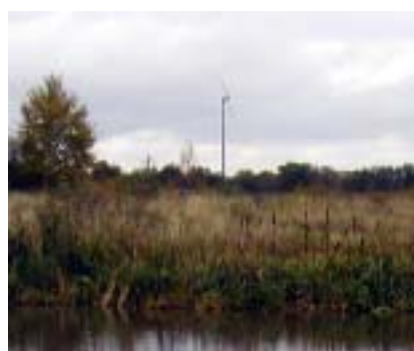
そこで、水質浄化を目的に小さなため池などが点在していた農地を人工湿地として整備した。空港の排水は風力発電によるポンプでカルマルダムに送られ、湿地やため池を7日間かけて循環し浄化させるものである。試算では、窒素を1/3に減らせると見ている。

風力発電
