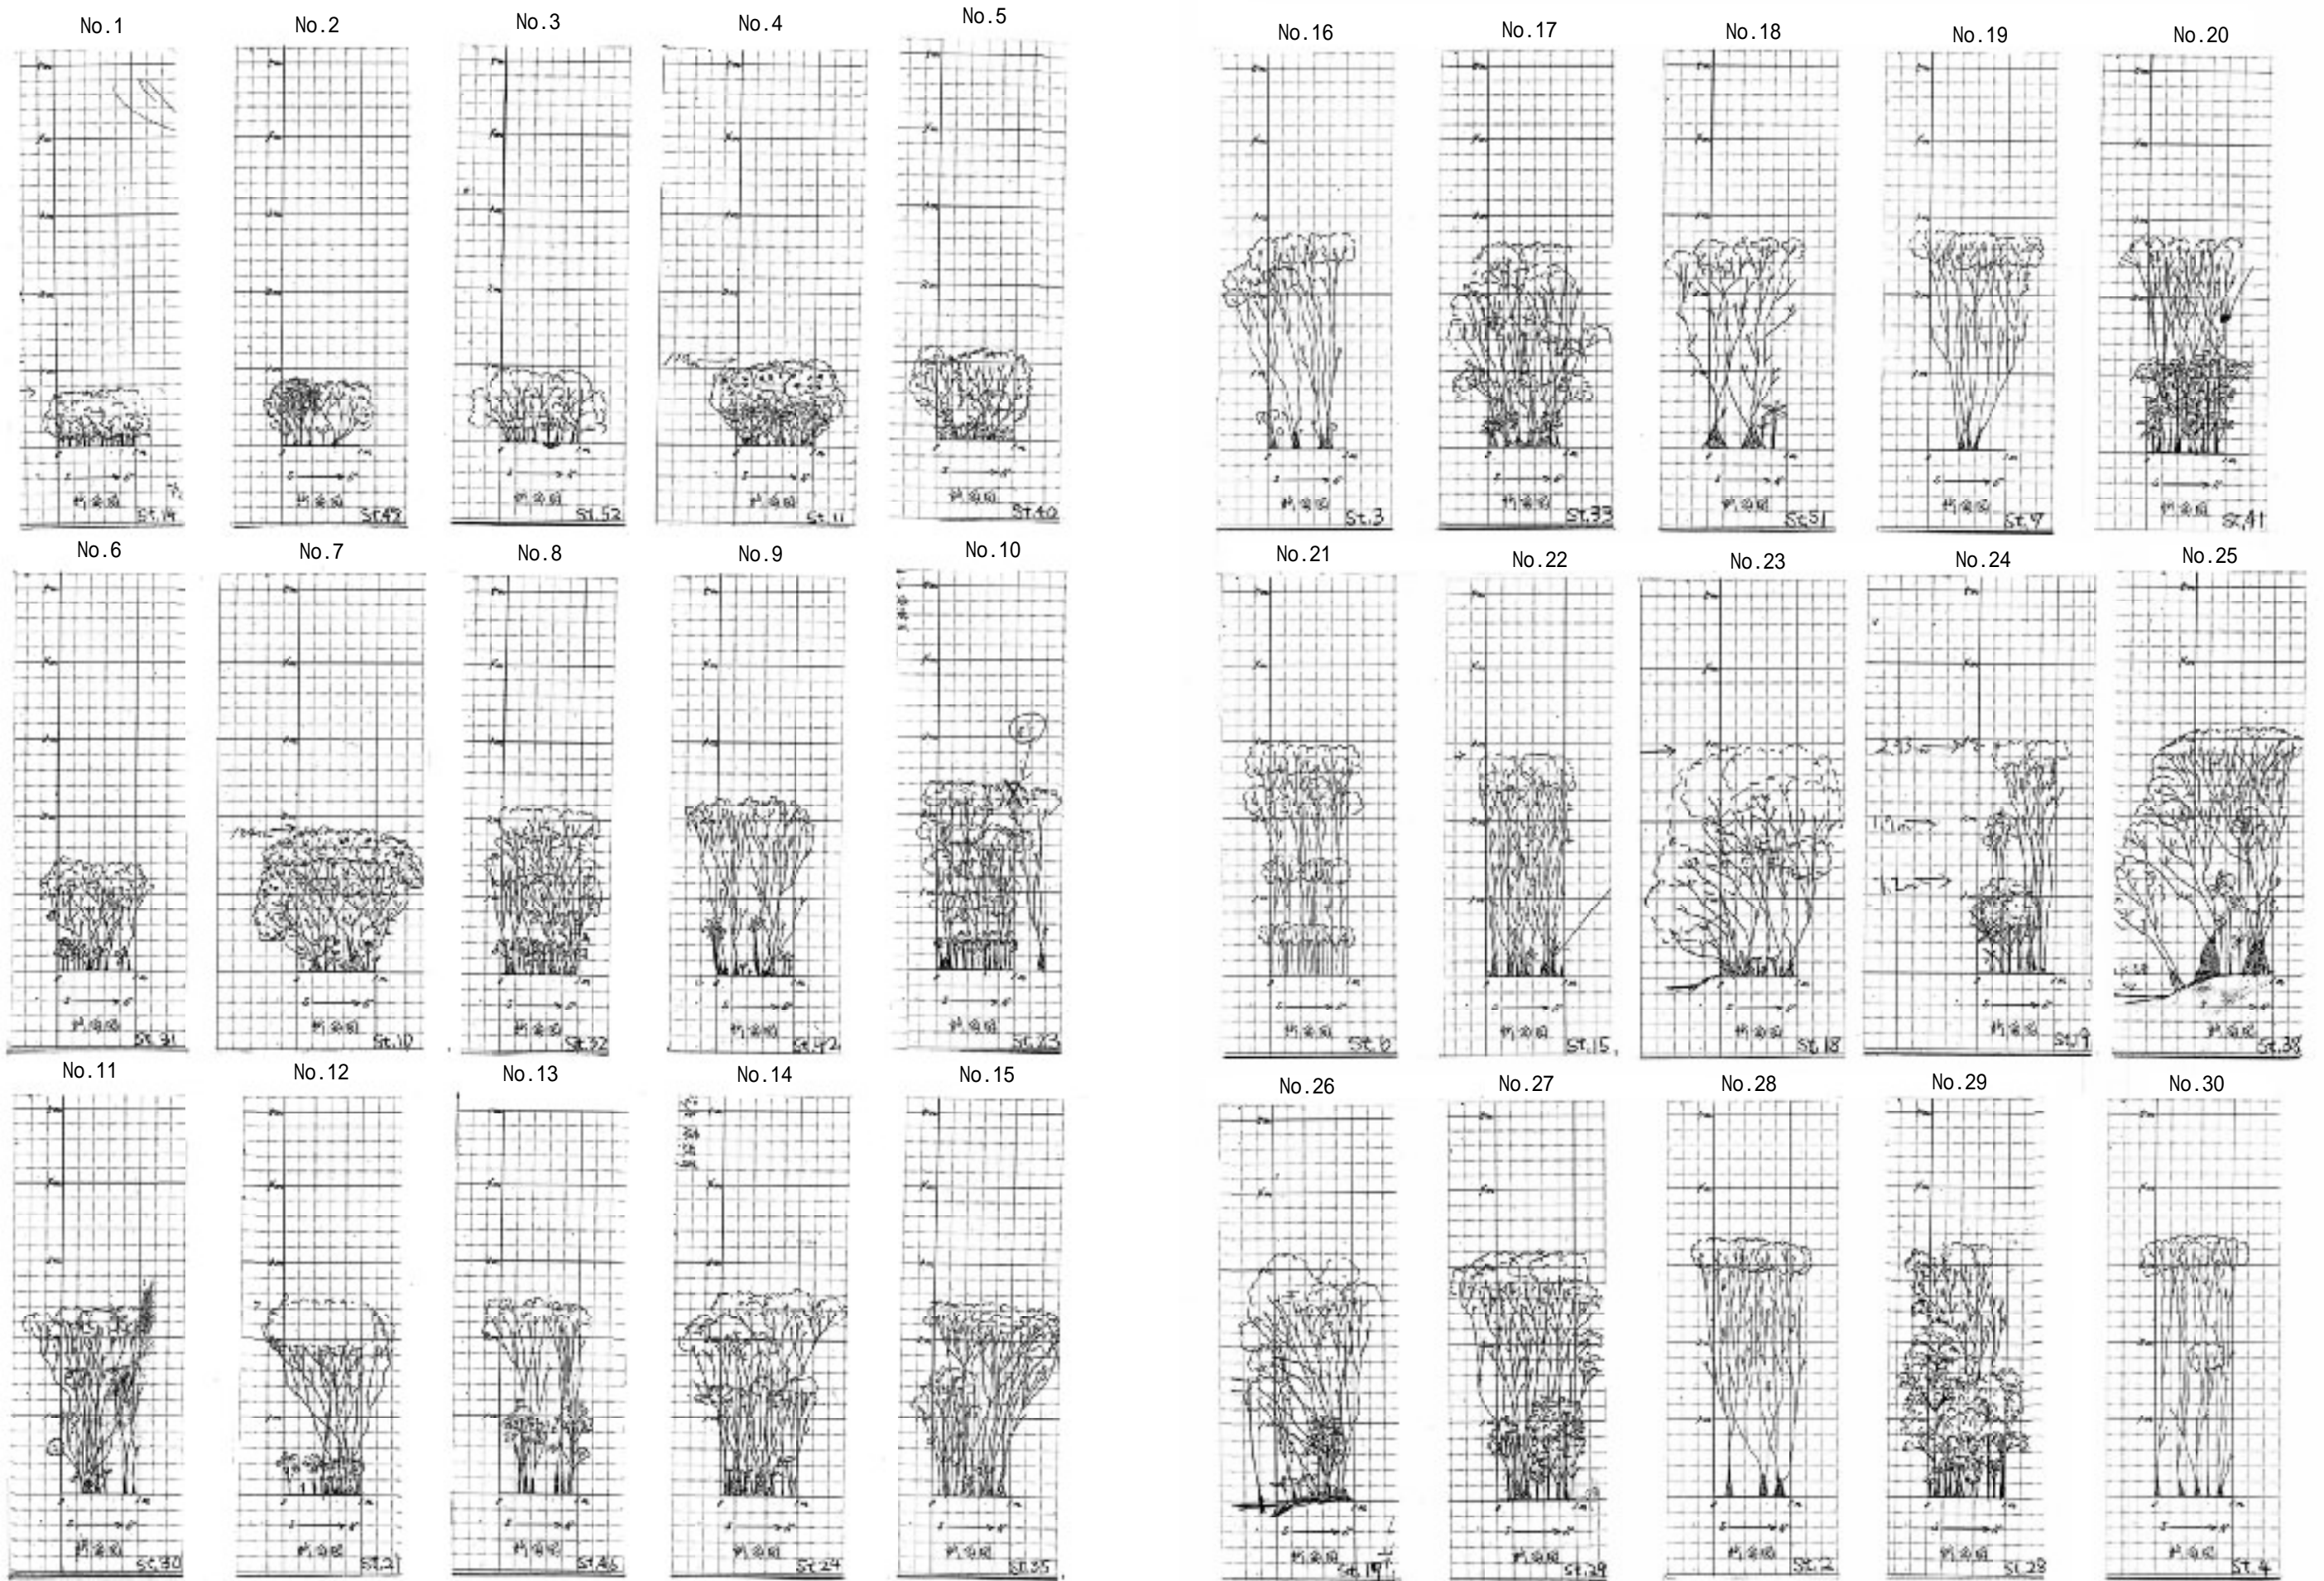
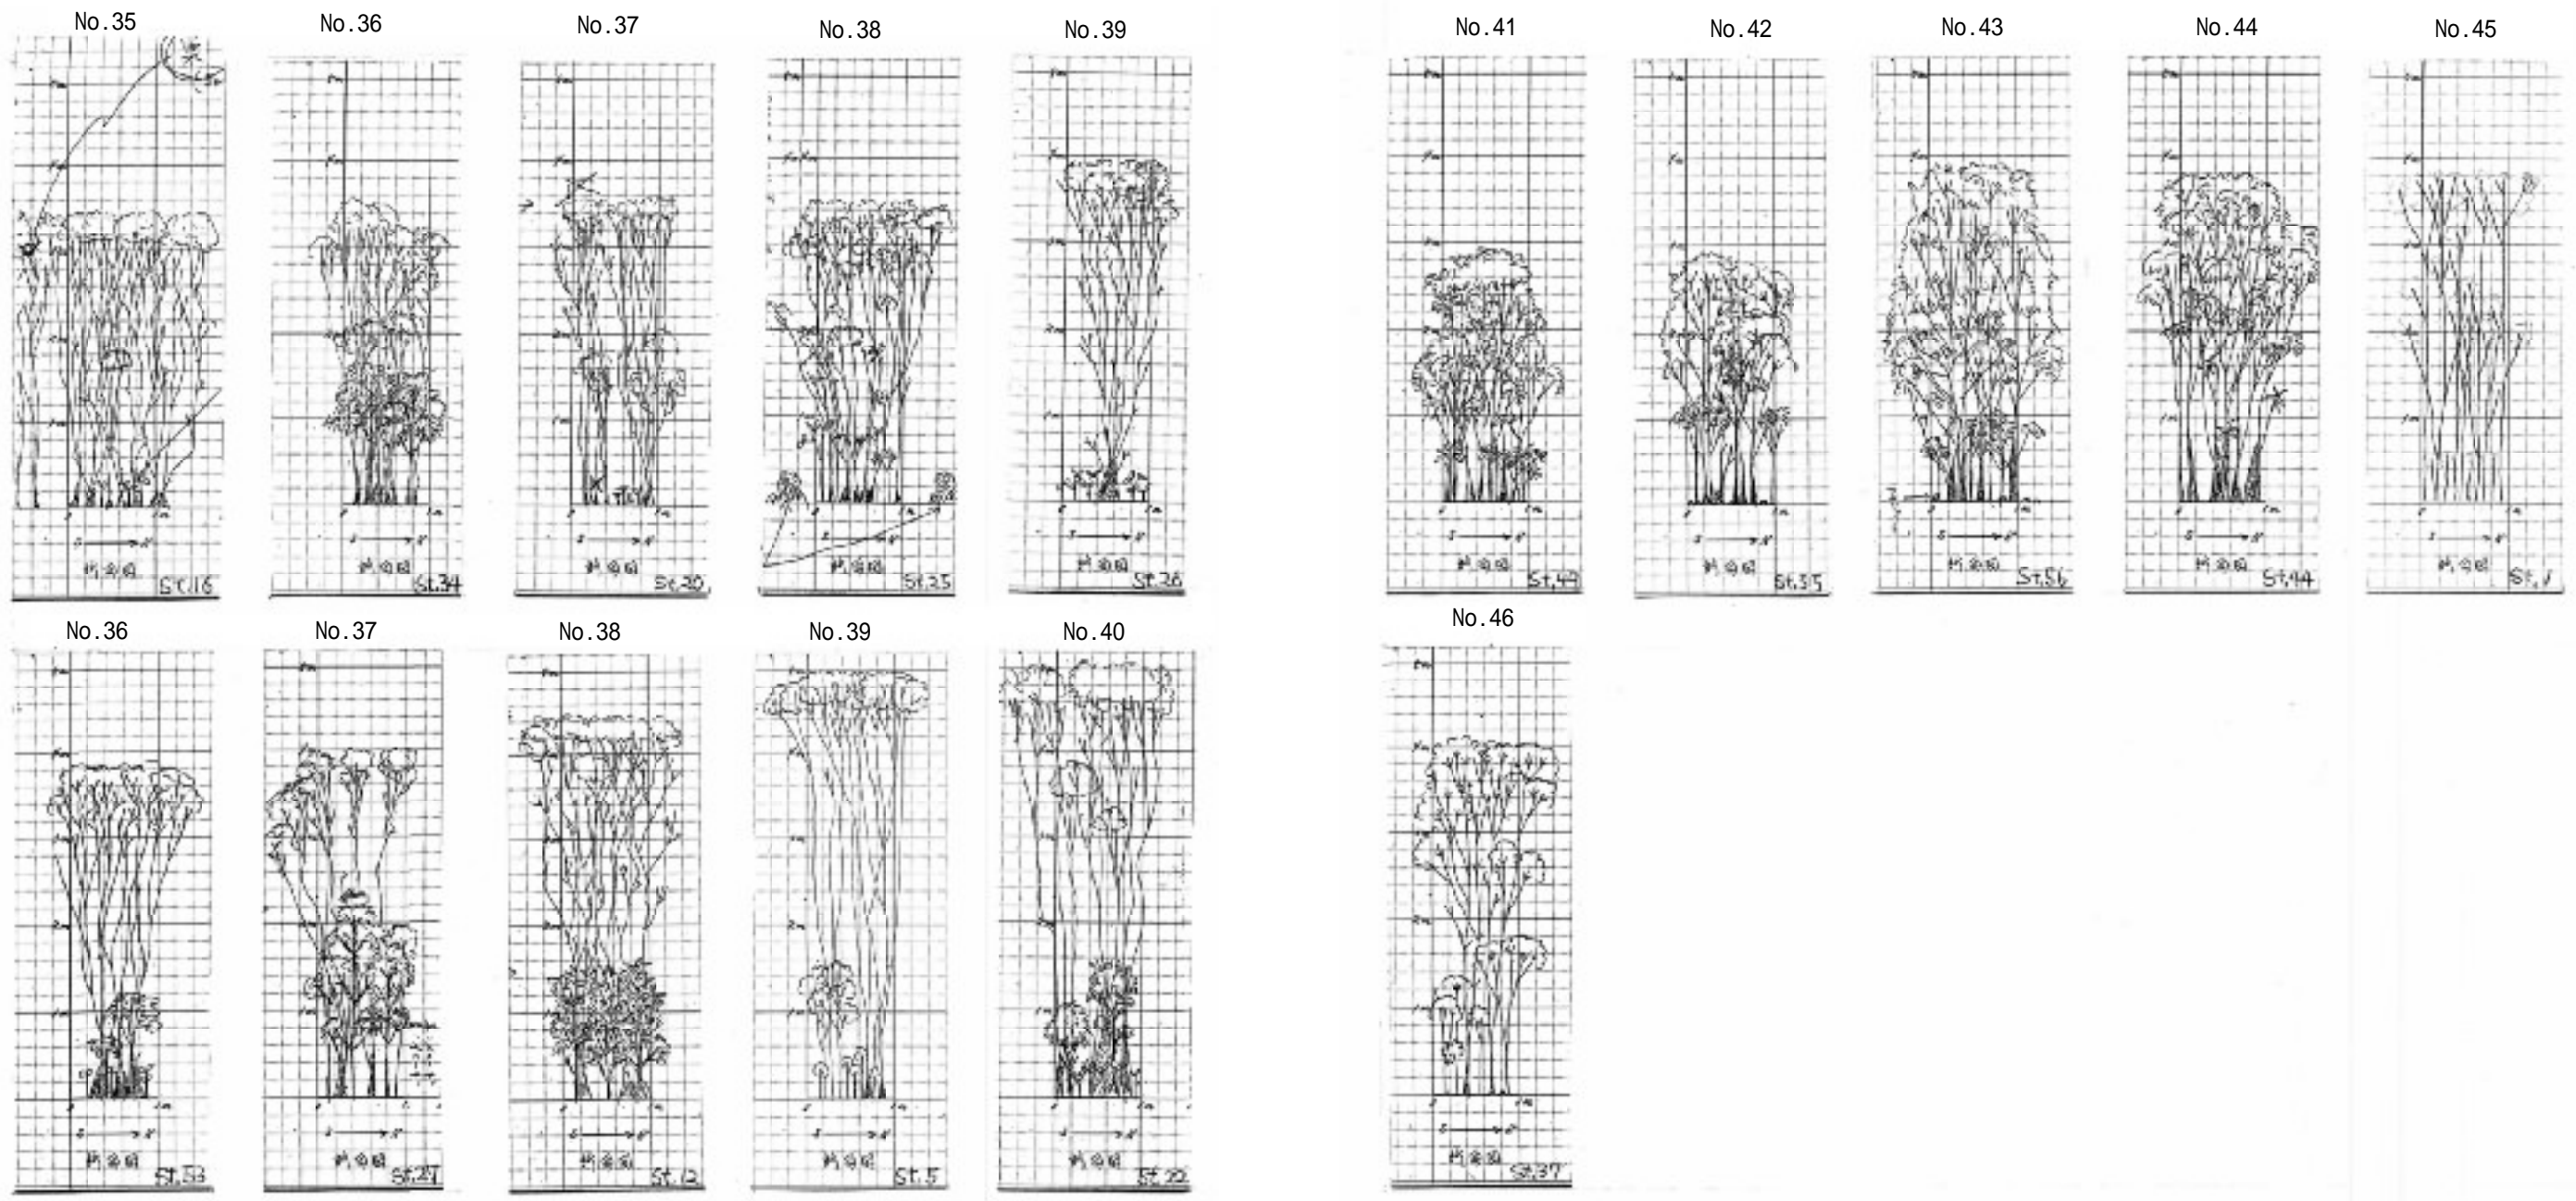
図 6-4 ヒルギ樹高調査断面図(メヒルギ)

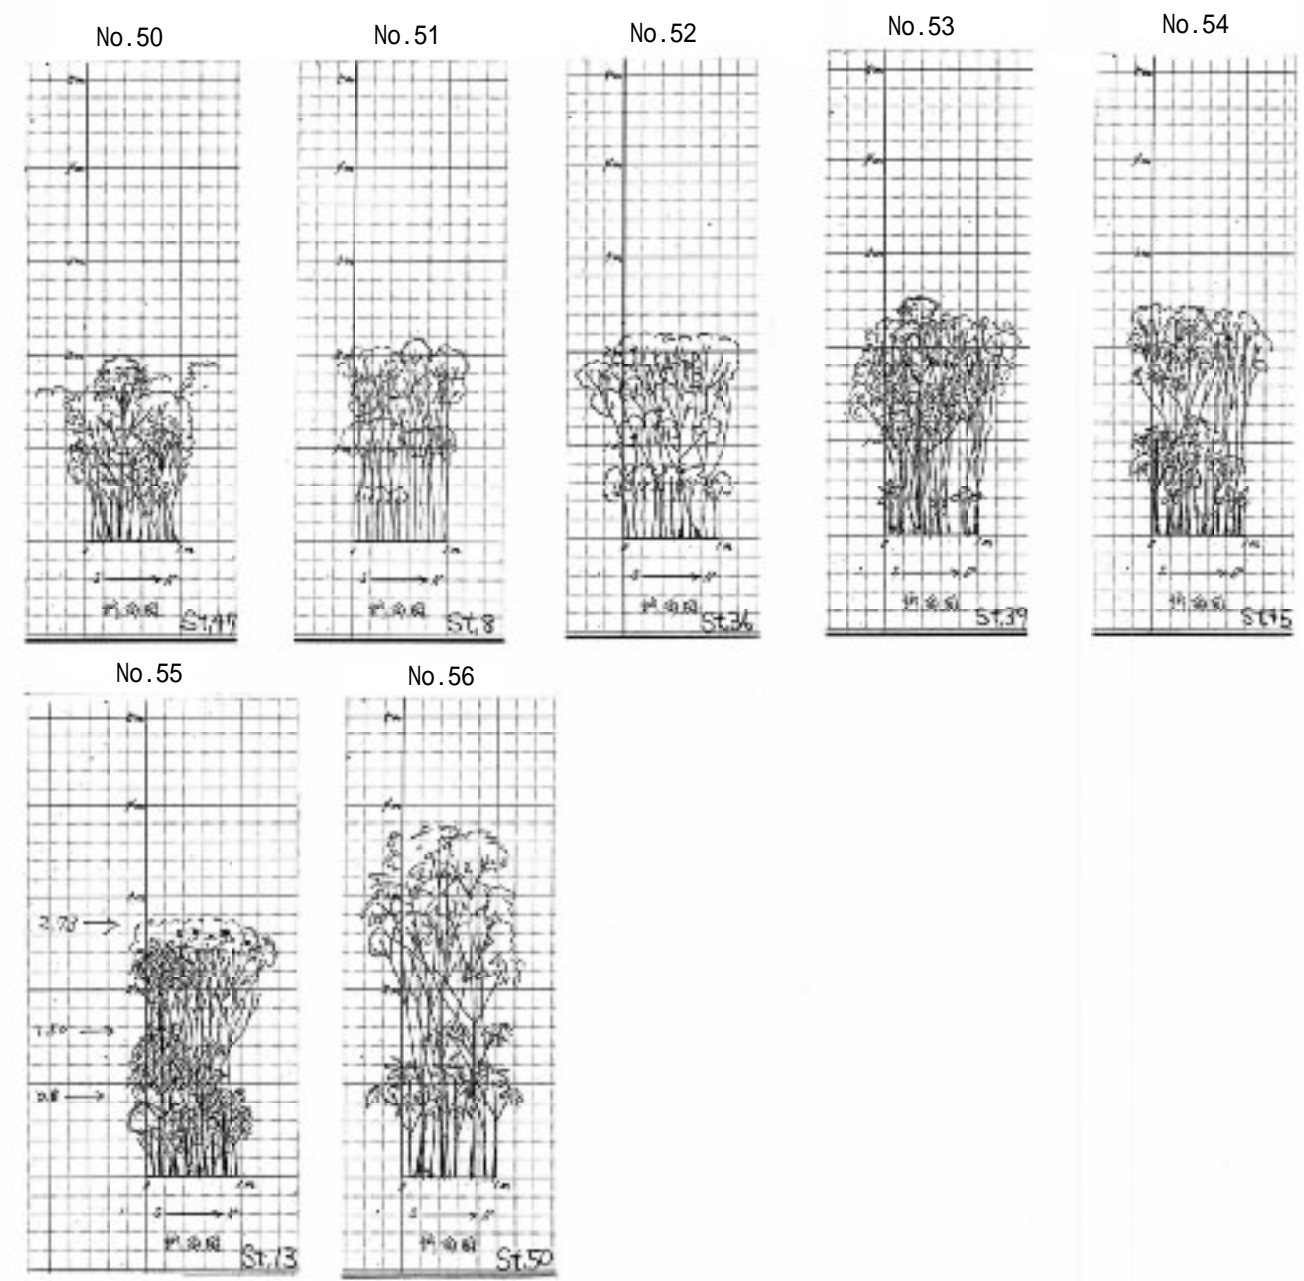
図6-7 ヒルギ樹高調査断面図(ヒルギ類混合)

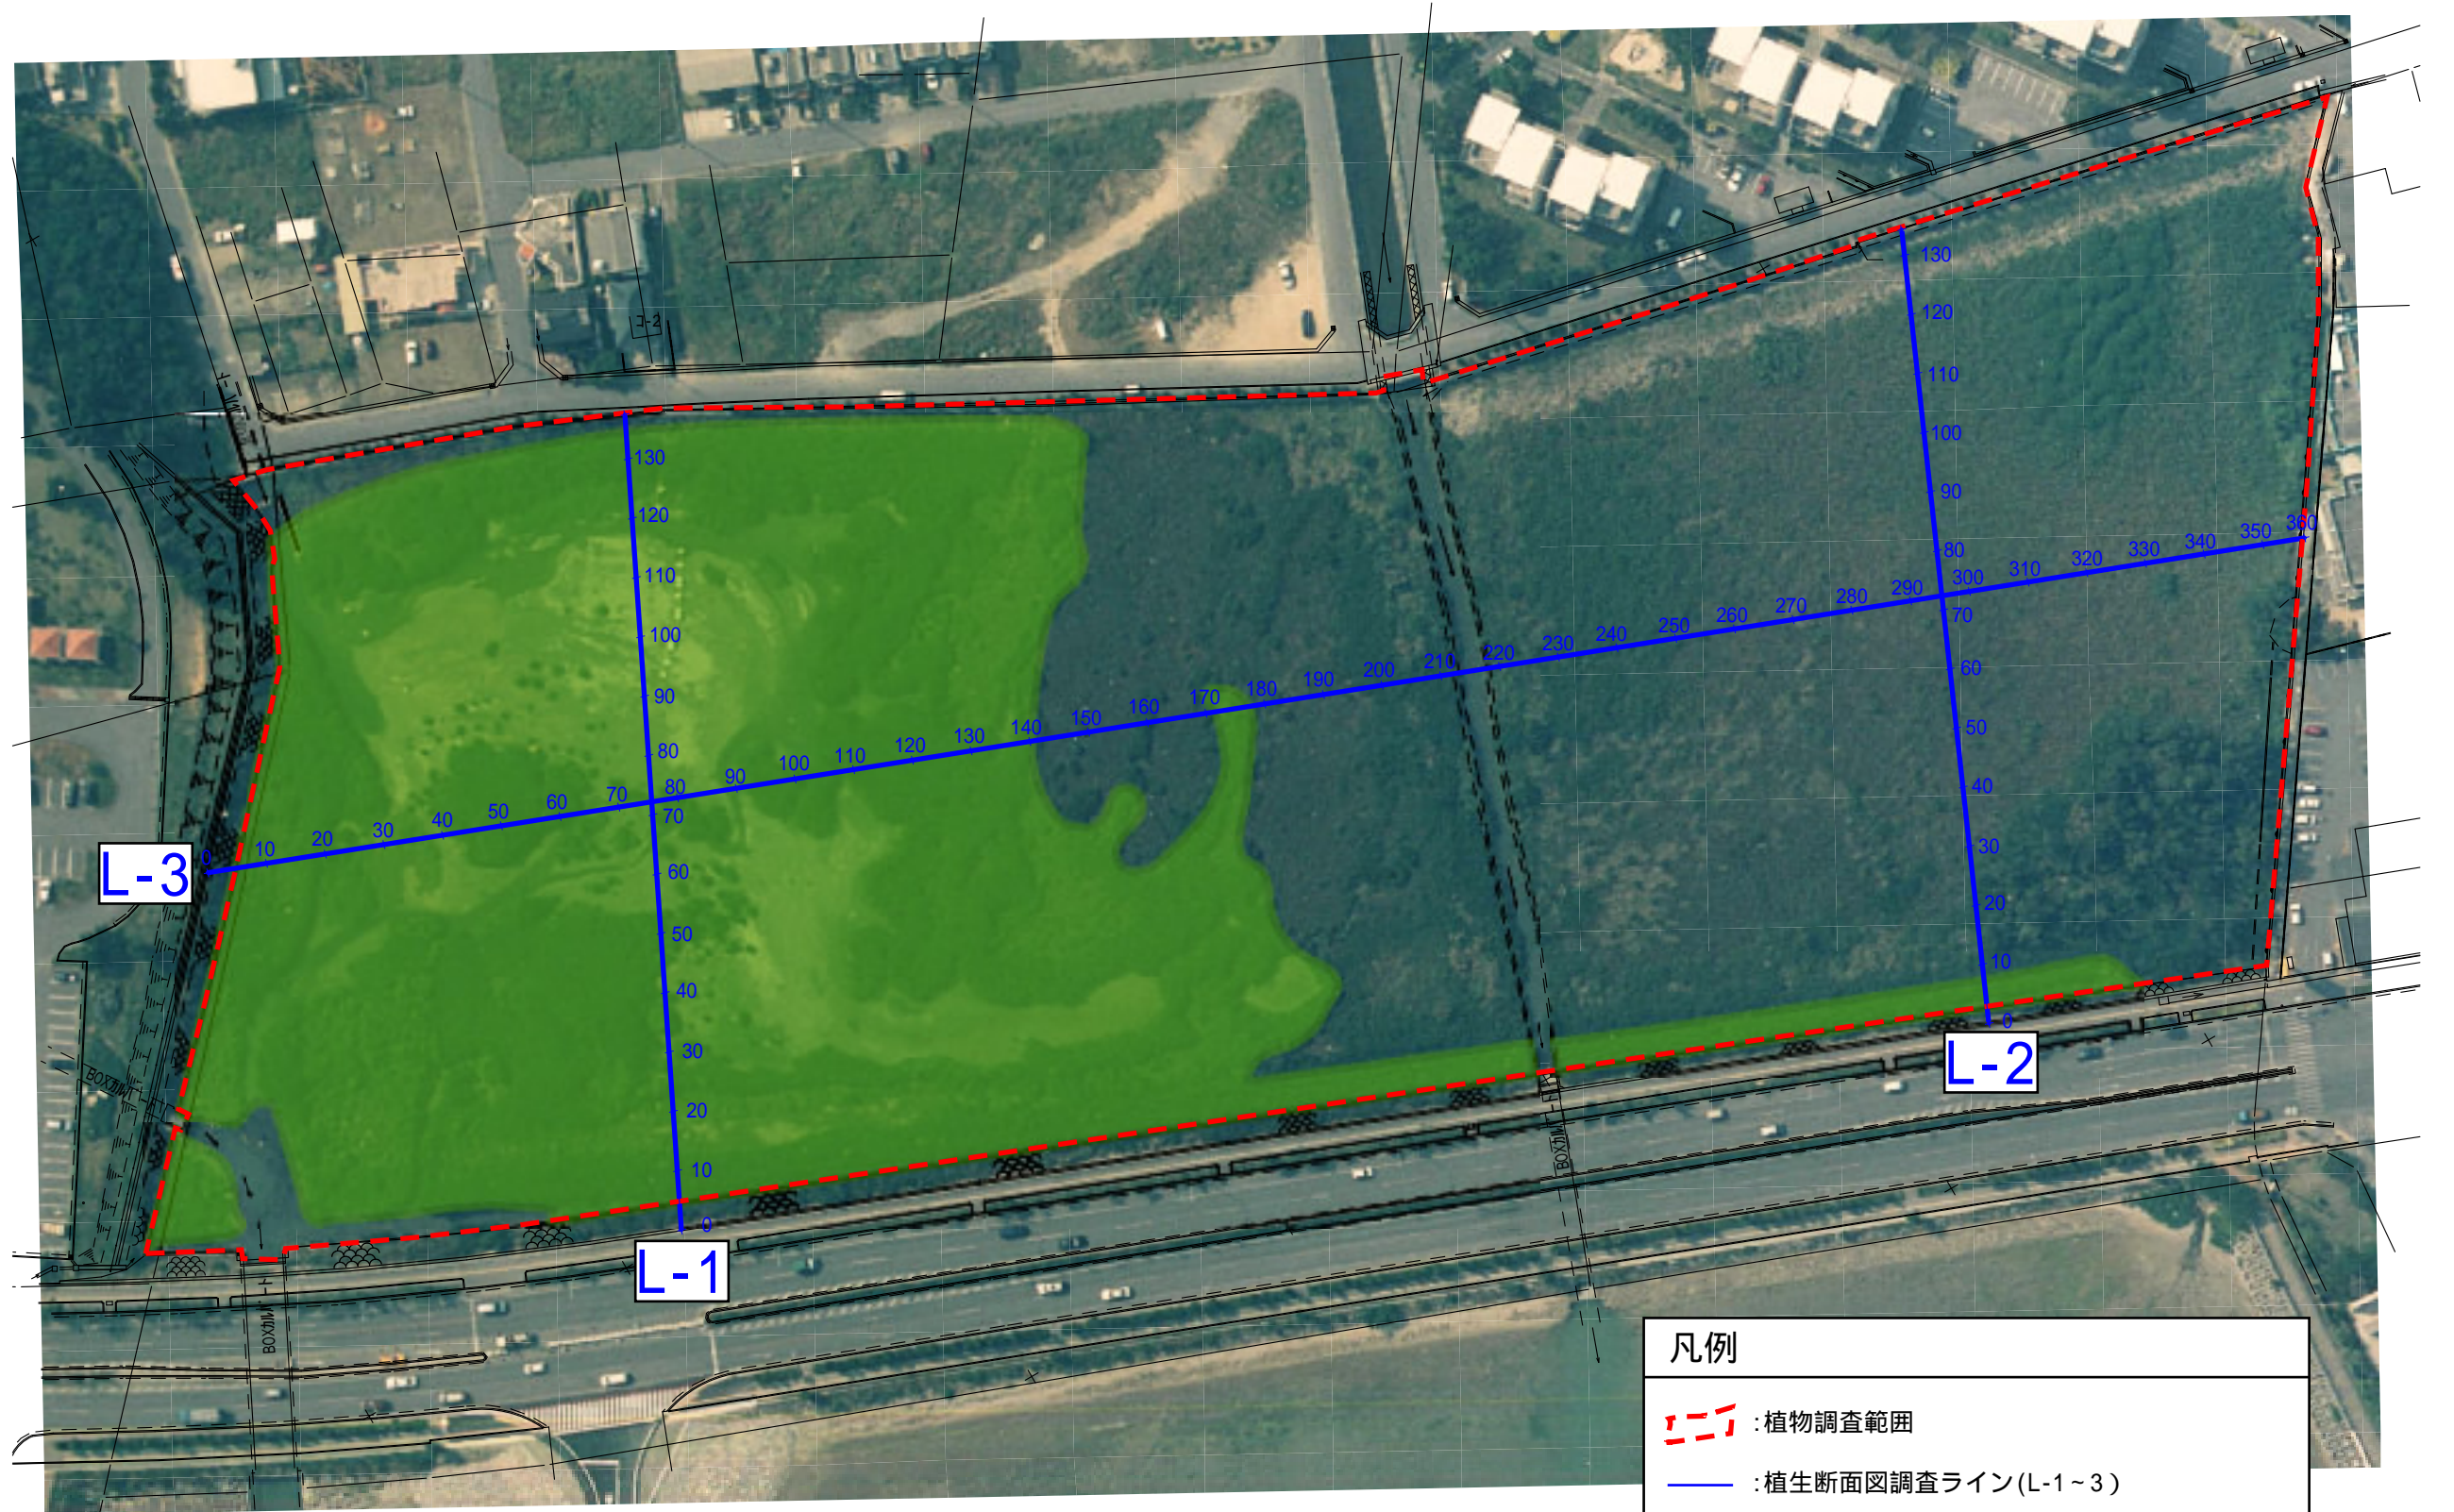
貴重な植生分布状況
 貴重な植生分布状況を図6-10に示した。
 貴重な植生は、特殊な立地に特有な植物群落であること、郷土景観の構成種であることなどから塩湿地環境に生育するヒルギ林が上げられる。特に都市部地域に分布するヒルギ林として漫湖に次ぐ規模のものとして抽出した。

図6-10 貴重な植生分布状況図
