図1-2 水質調査結果(降水時)及び下水道接続状況(分水嶺毎)

図1-3 泡瀬地区海岸等の底質の状況

(3)カルバート、水路形状調査

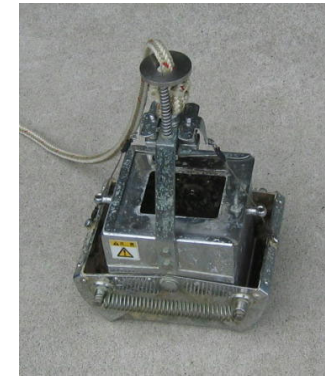
【エグマンバージ採泥器】

- ① 採泥は、底生生物生息環境及び汚濁物質の堆積が考えられる表層部について行い、干潮時に底泥表面から10~20cm程度の深度とした。
- ② 採泥量は1地点につき約1kg程度としてポリエチレン製容器に採取し、(株)沖縄環境保全研究所試験室へ搬送した。採泥時には泥温、臭気、色相、ORP等の現場観測も併せて行った。
また、海域についても干潮時に採泥を行うが、水深のある場所ではエグマンバージ採泥器を用いた。
- ③ 泥色判定は、「新版 標準土色帖」(農林水産省農林水産技術会事務局監修)によるものとした。
