中城湾港泡瀬地区環境保全・創造検討委員会  
第1回 比屋根湿地・泡瀬地区海岸整備専門部会資料

平成17年度 比屋根湿地・泡瀬地区海岸現地調査結果(夏季)

平成17年12月15日

内閣府沖縄総合事務局開発建設部  
沖縄県土木建築部  
沖縄市東部海浜開発局  
(財)港湾空間高度化環境研究センター

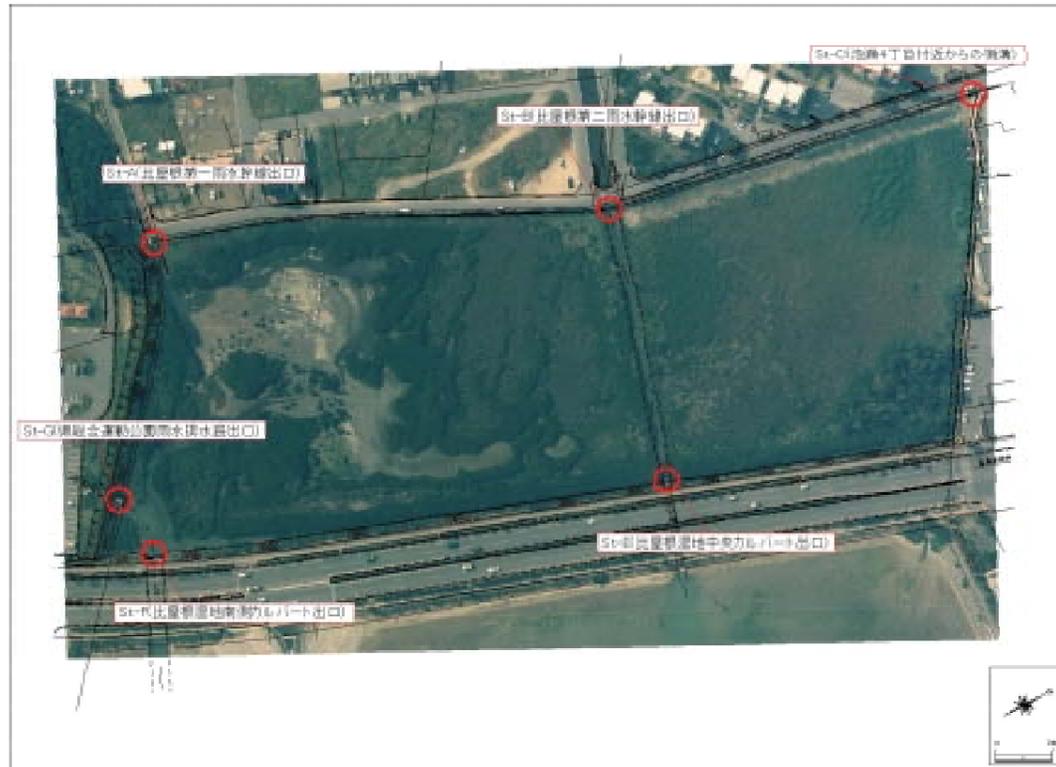
図1-1 調査地点図

比屋根湿地に流入する排水やボックスカルバートから流入する海水交換の状況等を把握するため、湿地への流入水路4箇所、2箇所のボックスカルバートについて水質調査を行った。

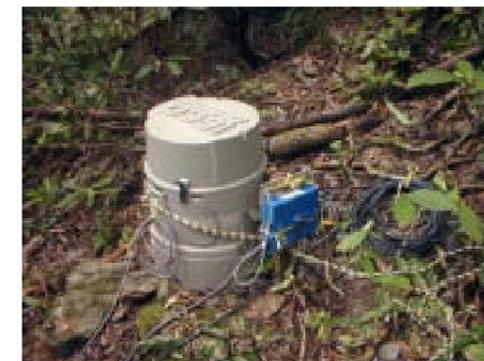
【自動採水器の設置状況例】

自動採水器を使用し採水は、降雨が予想される場合に予めスイッチを入れておき、30分～1時間毎に採水が行われるように設定した。(1時間毎の連続採水時間：24時間、30分毎の連続採水時間：12時間)

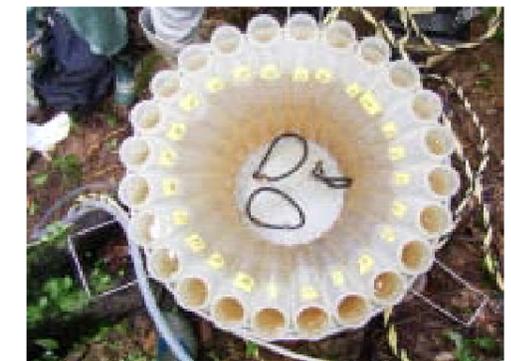
【自動採水器内部の採水ビン24本】

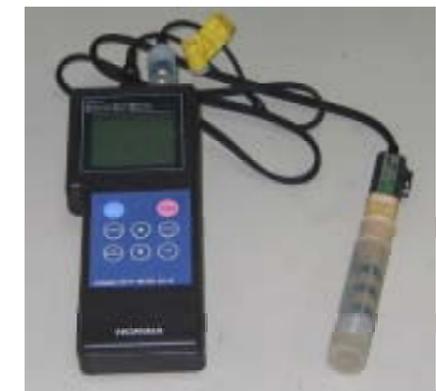
【導電率計(塩分計測)(株堀場製作所製)】
