平成 27 年度有銘湾における
沖縄県総合沿岸域管理計画基礎情報調査

調査結果

平成 28 年 3 月

沖縄県環境部環境政策課

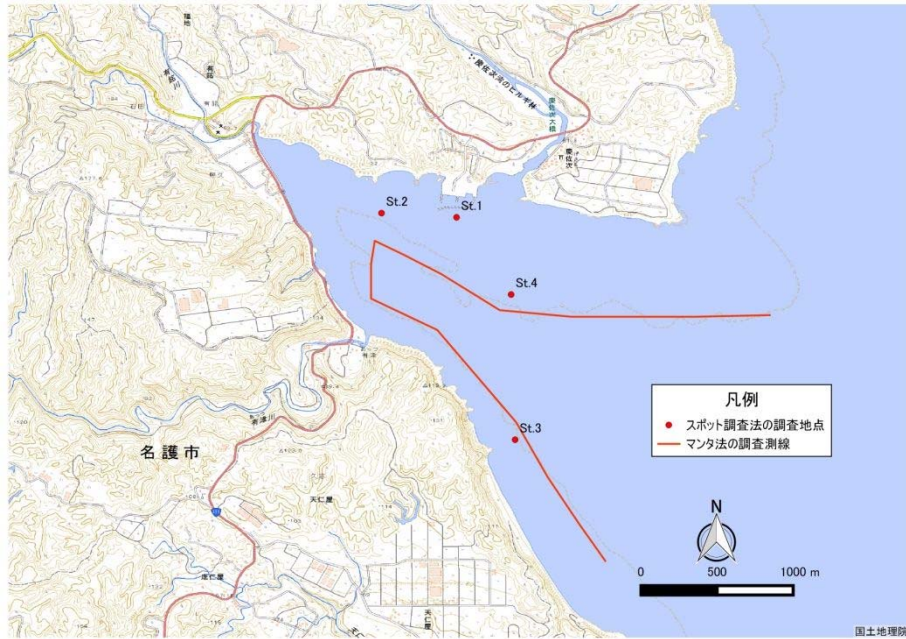
図 2.3-1 調査地点

サンゴ礁生態系については、マンタ法とスポットチェック法により現地調査を行う。各調査の内容を表 2.3-1 に示す。また、調査地点を図 2.3-1 に示す。

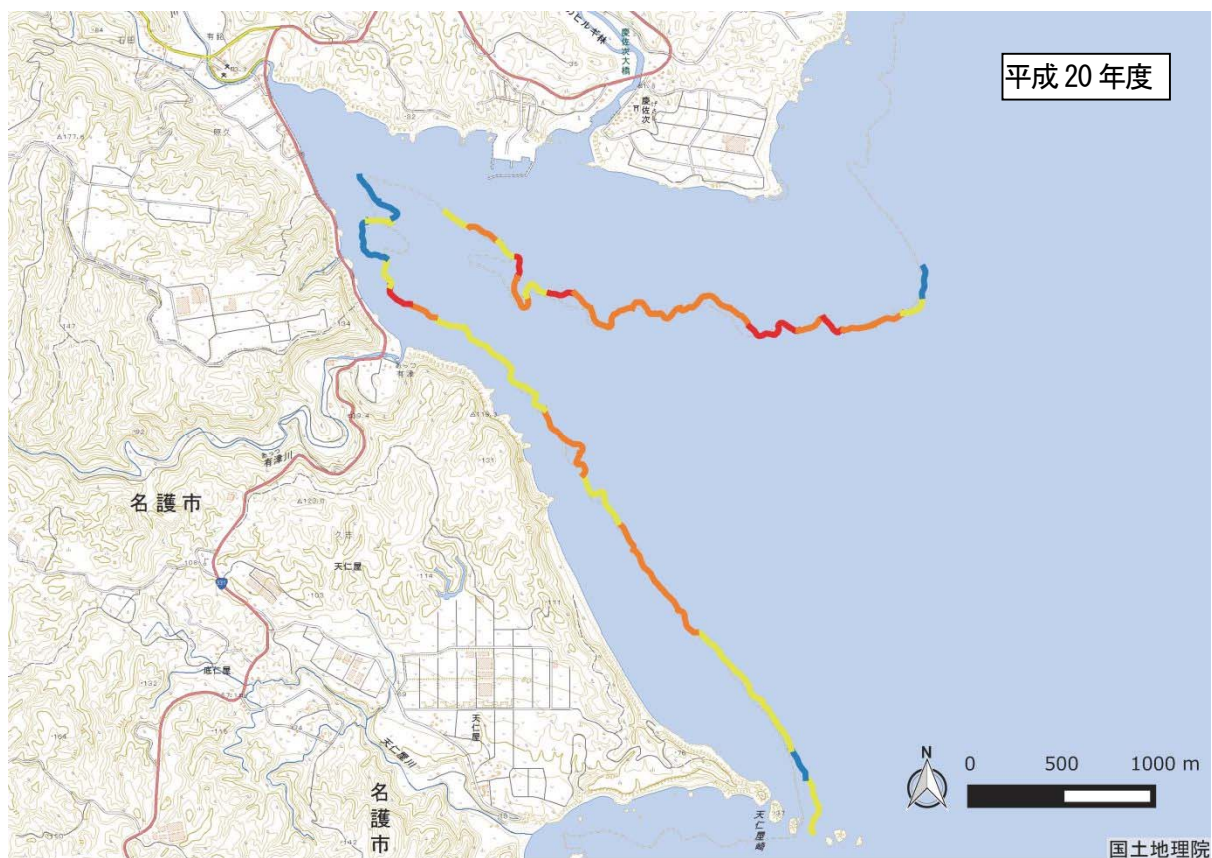
図 3. 1-3 有銘湾の礁縁部における造礁サンゴ類の被度

沖縄県自然保護課（沖縄県自然保護課、2010）が平成 20 年度（2008 年）に実施したマンタ法による礁縁部における造礁サンゴ類の分布状況調査の結果を図 3. 1-3 に示す。

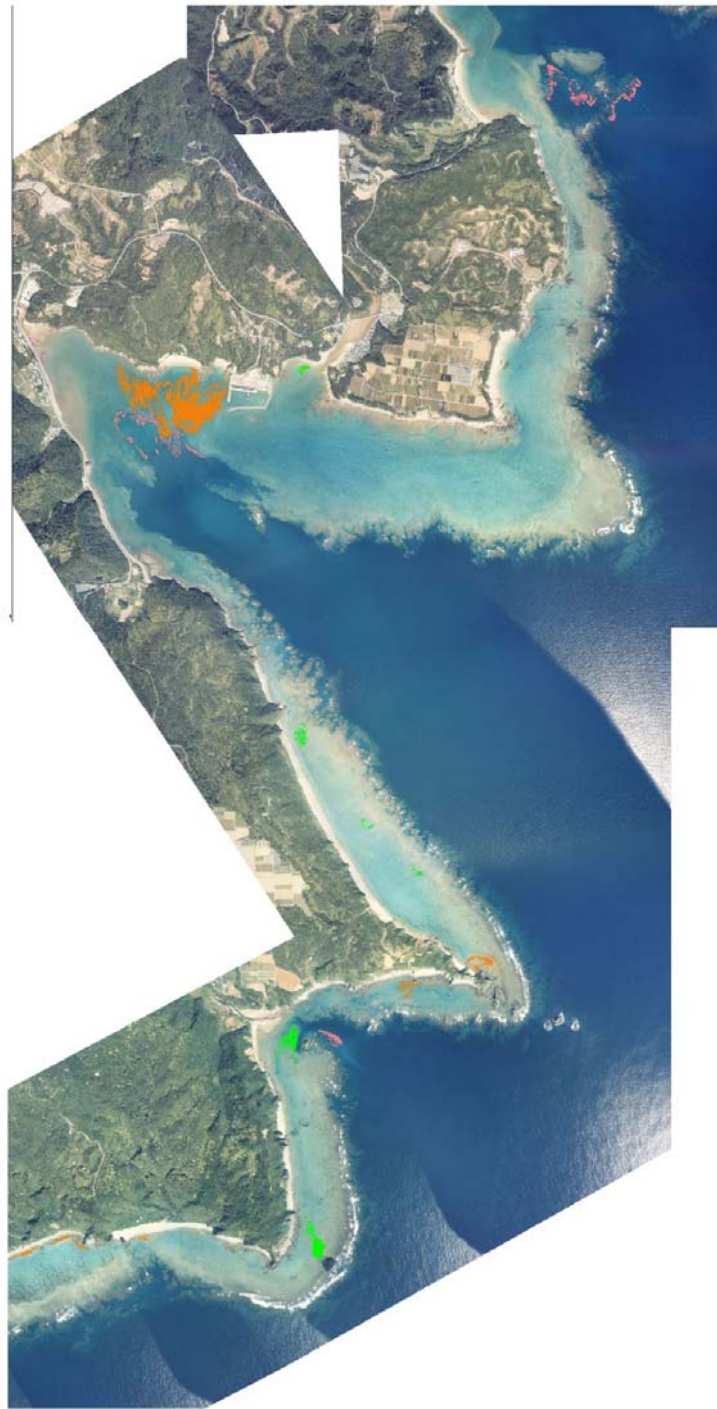
図 3.1-8 有銘湾周辺での海草藻場の分布状況

環境省が平成13年(2001年)に実施したジュゴンと藻場の広域的調査(環境省、2002)において、航空写真の解析から作成した沖縄島周辺の海草藻場の分布図では、有銘湾では慶佐次漁港の東側と天仁屋崎と有津川の間部にそれぞれ小規模の海草藻場が図示されている(図3.1-8)。慶佐次漁港付近の海草藻場は、これまで分布の報告例もなく緑藻類などとの誤判読の可能性が高い。また天仁屋崎北側の海草藻場に関しては、現地で確認した事例はない。

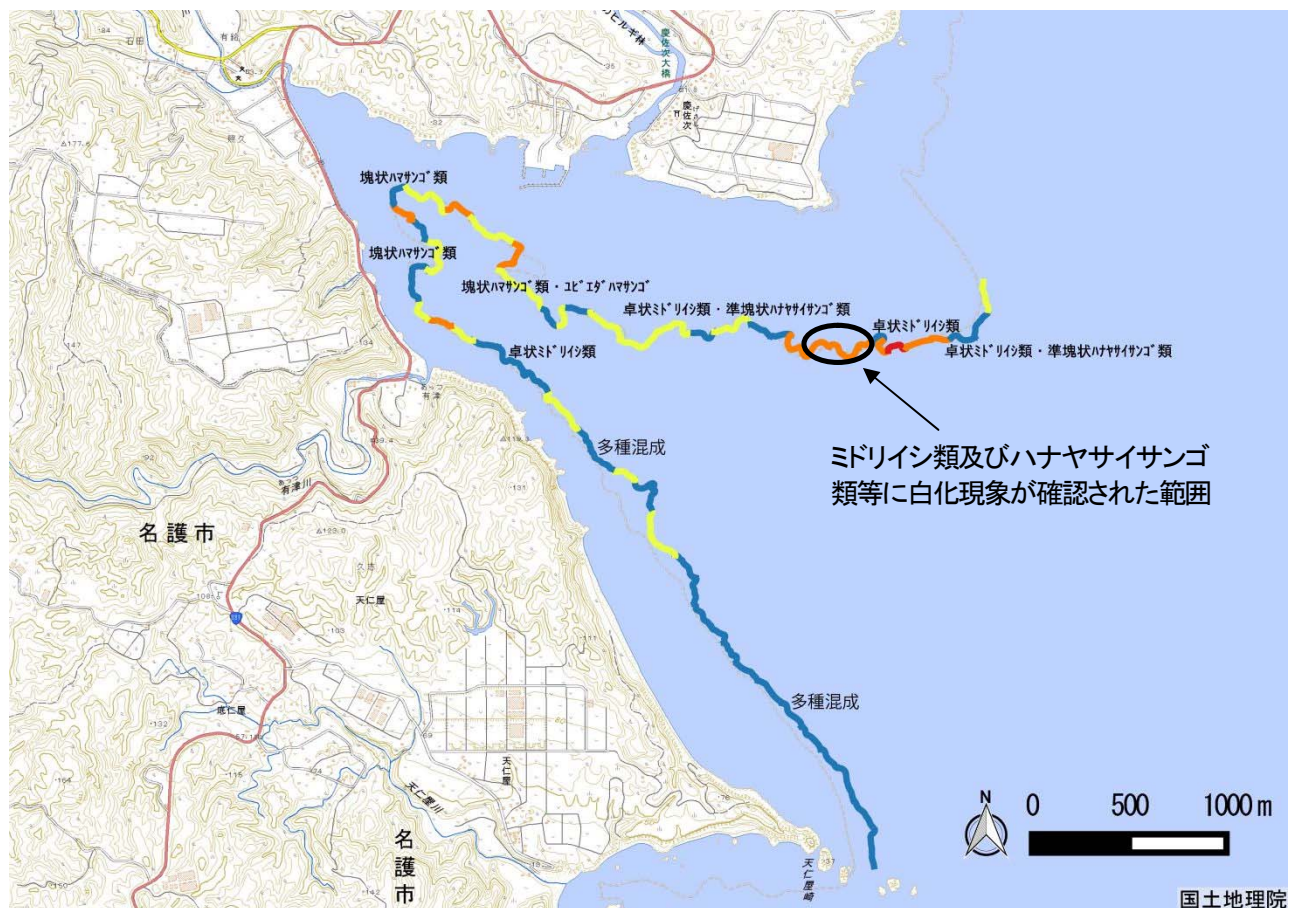
図 3.2-1. 有銘湾礁縁のサンゴ被度及び優占するサンゴ類（マンタ法調査結果）

有銘湾北東から南東までを含む湾全周の礁縁を対象にマンタ調査を実施した。

結果として、サンゴ被度ランクの測線全長に対する割合は被度ランク 25～50 %が全体の 47 %と最も長く、次いでサンゴ被度ランク 10～25 %が 34 %、サンゴ被度ランク 5～10 %が 17 %、サンゴ被度ランク 5 %以下は 1 %程度であった。

優占するサンゴ類は湾奥とそれ以外で異なり、湾奥では塊状ハマサンゴ類または枝状のユビエダハマサンゴが優占し、それ以外では多種混成であった。

湾の北側では、部分的に卓状ミドリイシ類や準塊状ハナヤサイサンゴ類が優占する範囲もあった。

慶佐次川河口から南東方向、ウップマから南に位置する礁縁の一部では、白化した群体が多数確認された。白化の要因としては、調査日前の1月24日～25日に南西諸島全域に襲来した低温によるストレスと推測された。

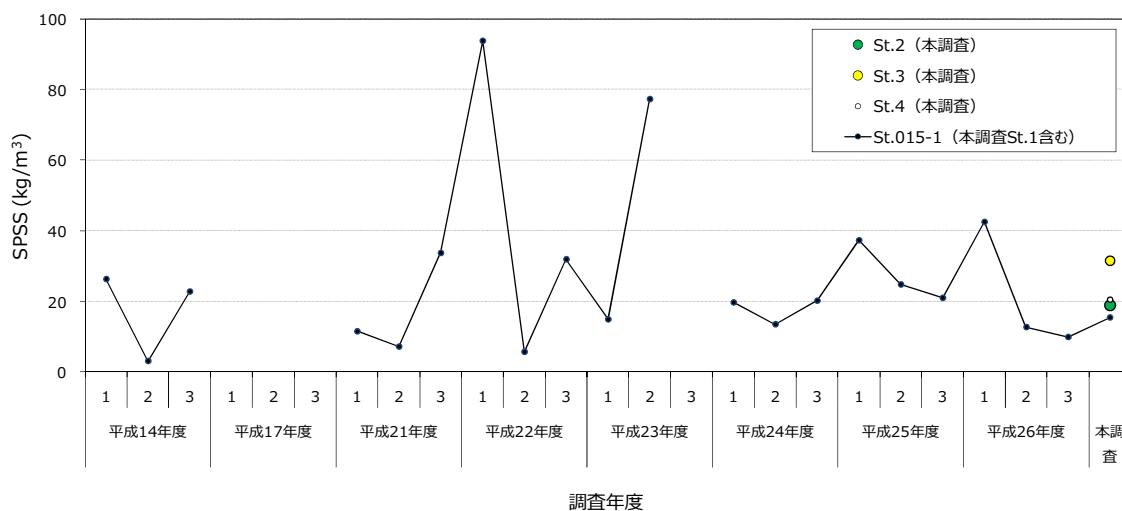
図 3.2-4 St. 1 (過年度 St. 015-1) における SPSS 値

SPSS値は、過年度調査結果ではSt. 1で最大80 kg/m³を超過することもあるなど変動幅が大きい傾向にある。本年度調査では、過年度の変動幅に収まる数値であった(図3.2-4)。

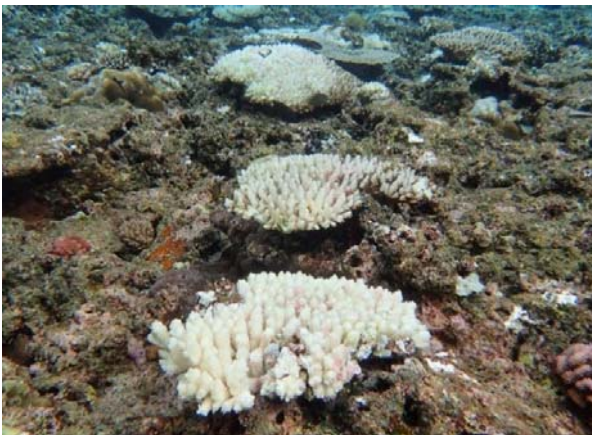
備考:ミドリイシ類の白化
