**令和4年度「基地周辺環境対策推進事業」
有機フッ素化合物汚染源調査に係る専門家会議 資料**

令和5年3月

沖縄県

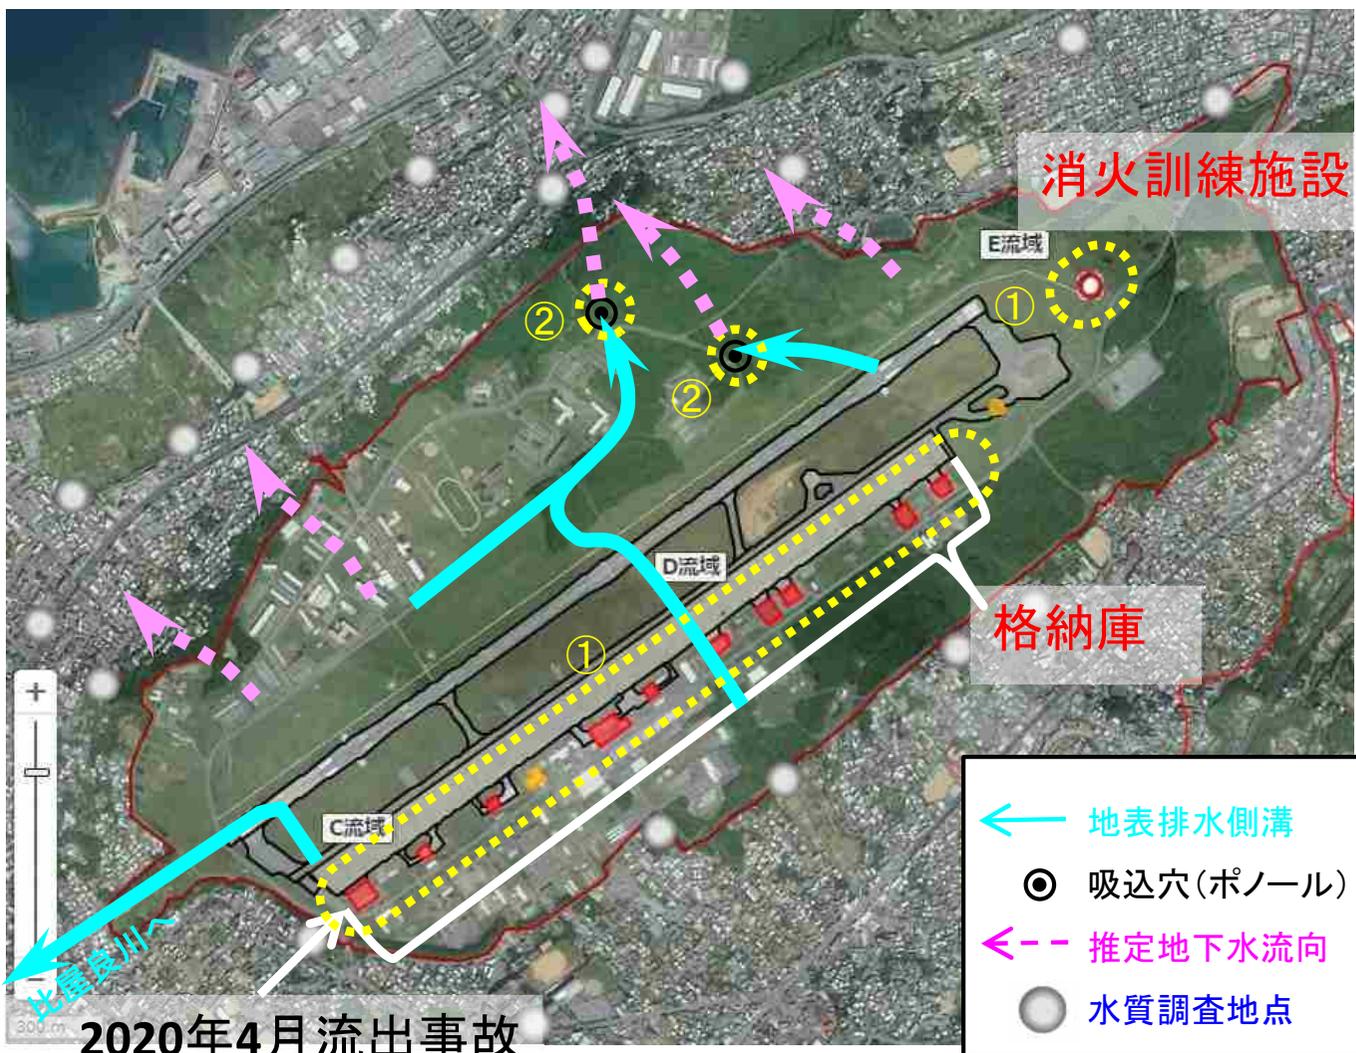
✓ PFOS等の汚染源と推定される場所を以下の平面図に示す。

① 普天間飛行場内の格納庫、消火訓練施設及びそれら周辺の地表面等

PFOS等を含む泡消火薬剤の使用・漏洩・流出が確認された場所である。
2021年10月までにPFOS・PFOAを含む泡消火薬剤やその廃水は処分されているが、過去に地表面等から地下浸透したPFOS等は、地盤中に残留している可能性がある。

② 普天間飛行場内の吸込穴(PFOS等を含む地表排水を放流)

PFOS等含有物を含む地表排水の流末に位置する場所である。
ここから地下浸透したPFOS等は、速やかに地下水面に到達する可能性がある。

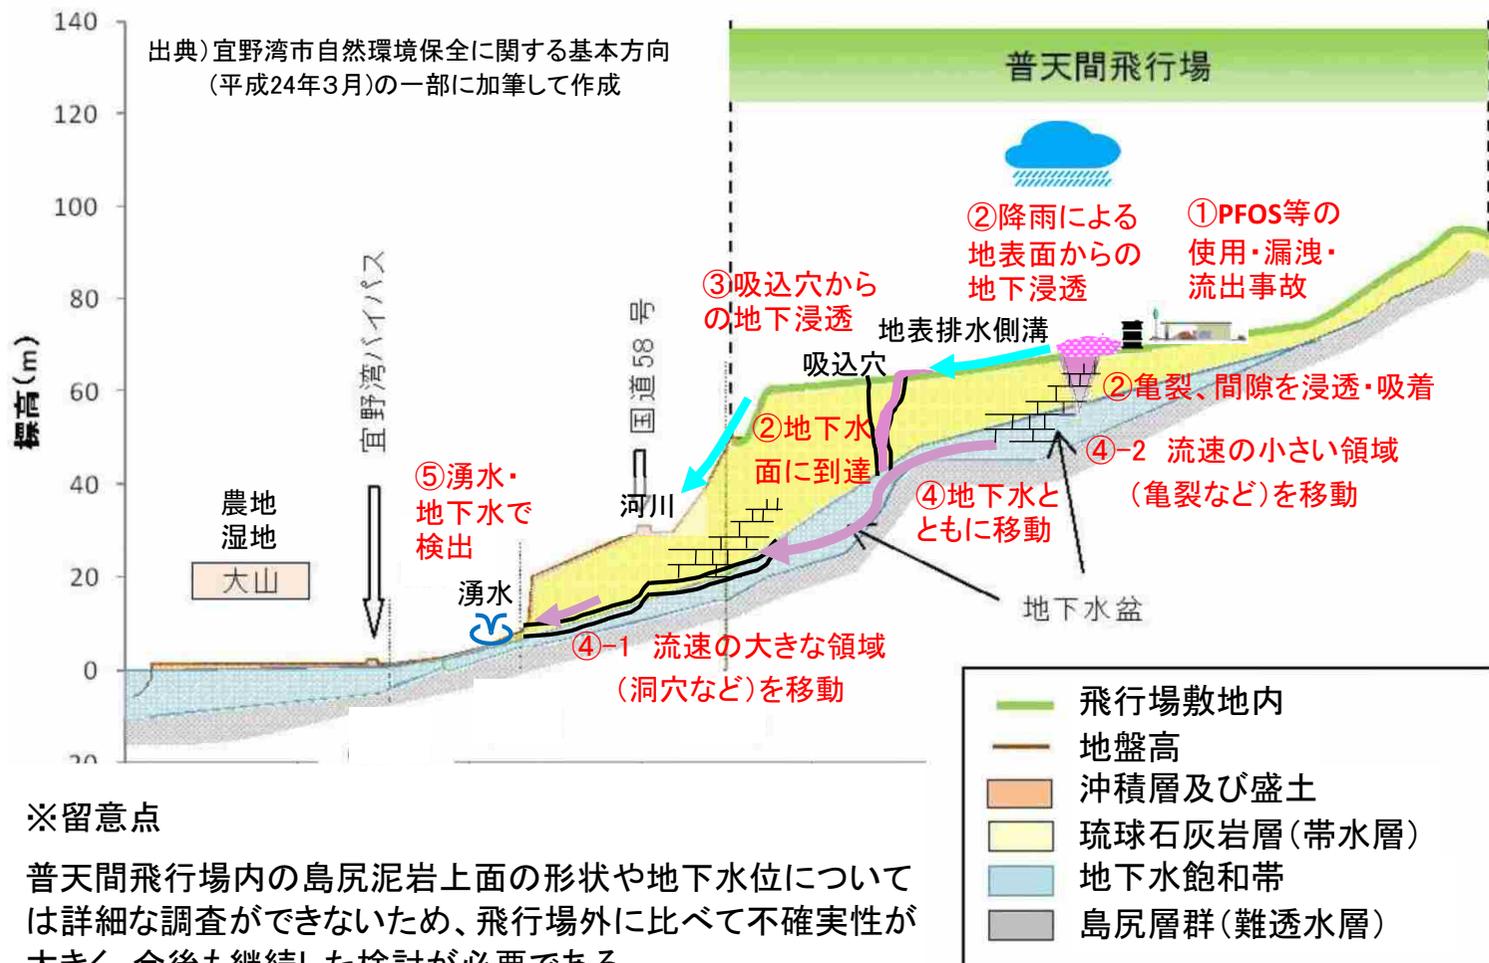
✓ PFOS等の汚染源と推定される場所から湧水等までの移動経路の概念図を、以下の断面図に示す。

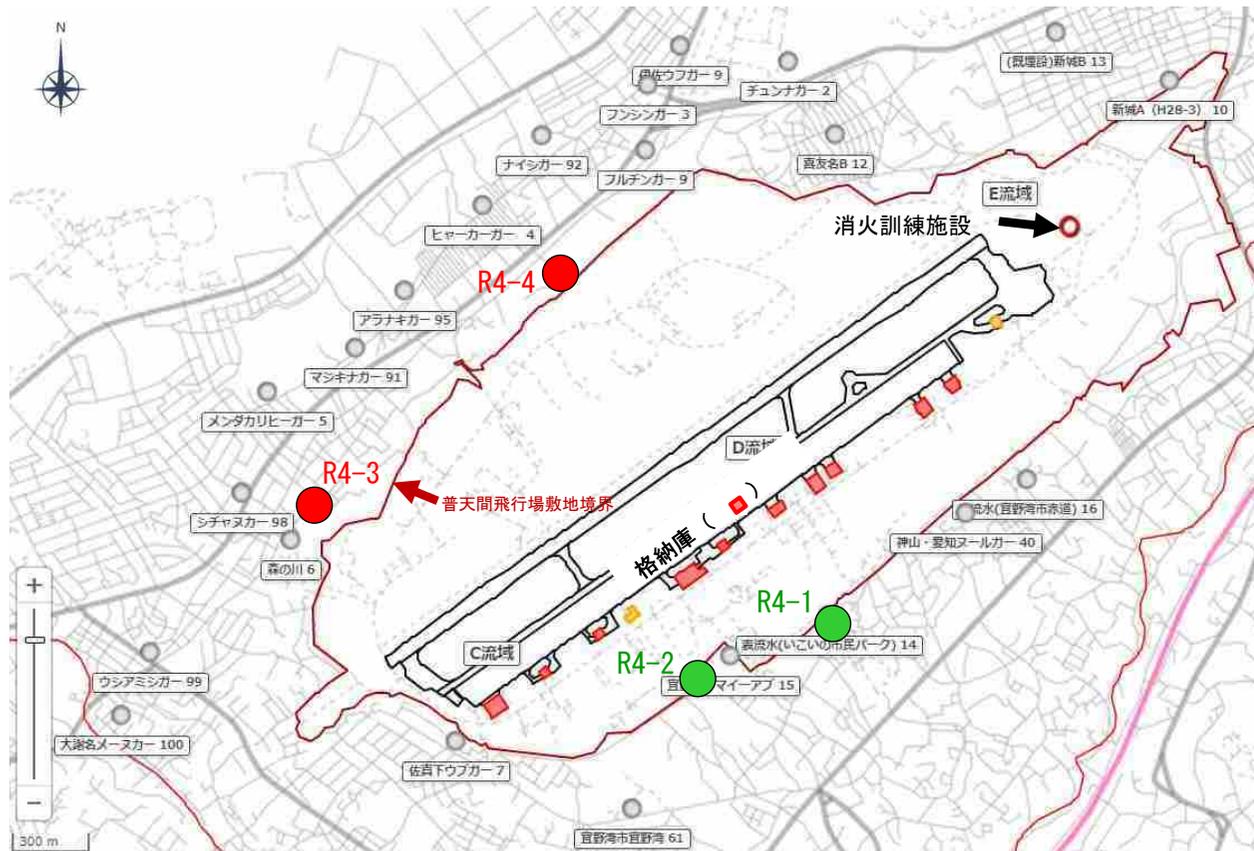
調査ボーリング及び観測井戸の設置地点（令和4年度：R4-1～R4-4）

✓ C流域及びD流域の4地点で、調査ボーリング・観測井戸の設置を行った。

- 飛行場の上・下流の地下水濃度
⇒令和4年度は、C流域及びD流域の4地点で実施
(地下水・上・下流の代表地点)
- 普天間飛行場を取り囲む配置
⇒普天間飛行場全体の地質・地下水データの把握
- 可能な限り普天間飛行場の敷地直近に配置
⇒汚染原因の絞り込み

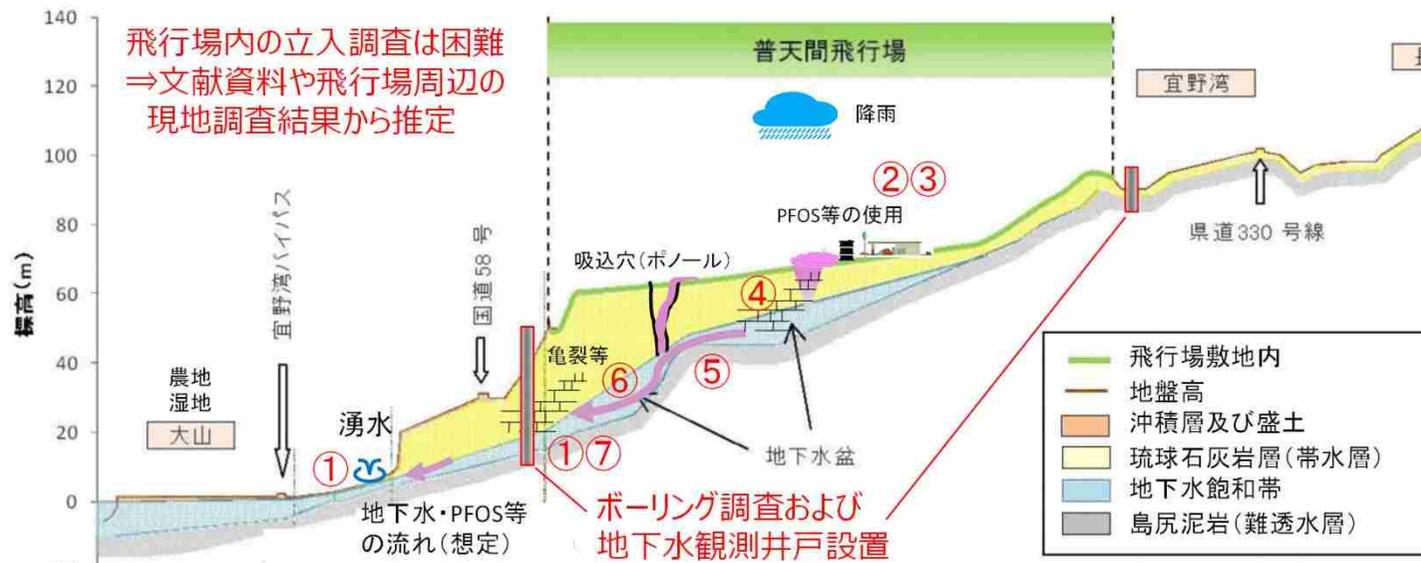
把握すべきポイントの概略位置

データの項目	把握すべきポイント
水質モニタリングデータ	①地下水、湧水のPFOS等濃度の変動
継続して高濃度で検出されているPFOS等の供給源に関するデータ	②PFOS等含有製品の使用等の状況 ③PFOS等の物理化学性や吸着特性 ④PFOS等の浸透場所の地盤特性
普天間飛行場周辺の地質と地下水流動に関するデータ	⑤島尻泥岩(難透水層)の上面標高 ⑥地下水位の変動 ⑦琉球石灰岩(帯水層)の透水性

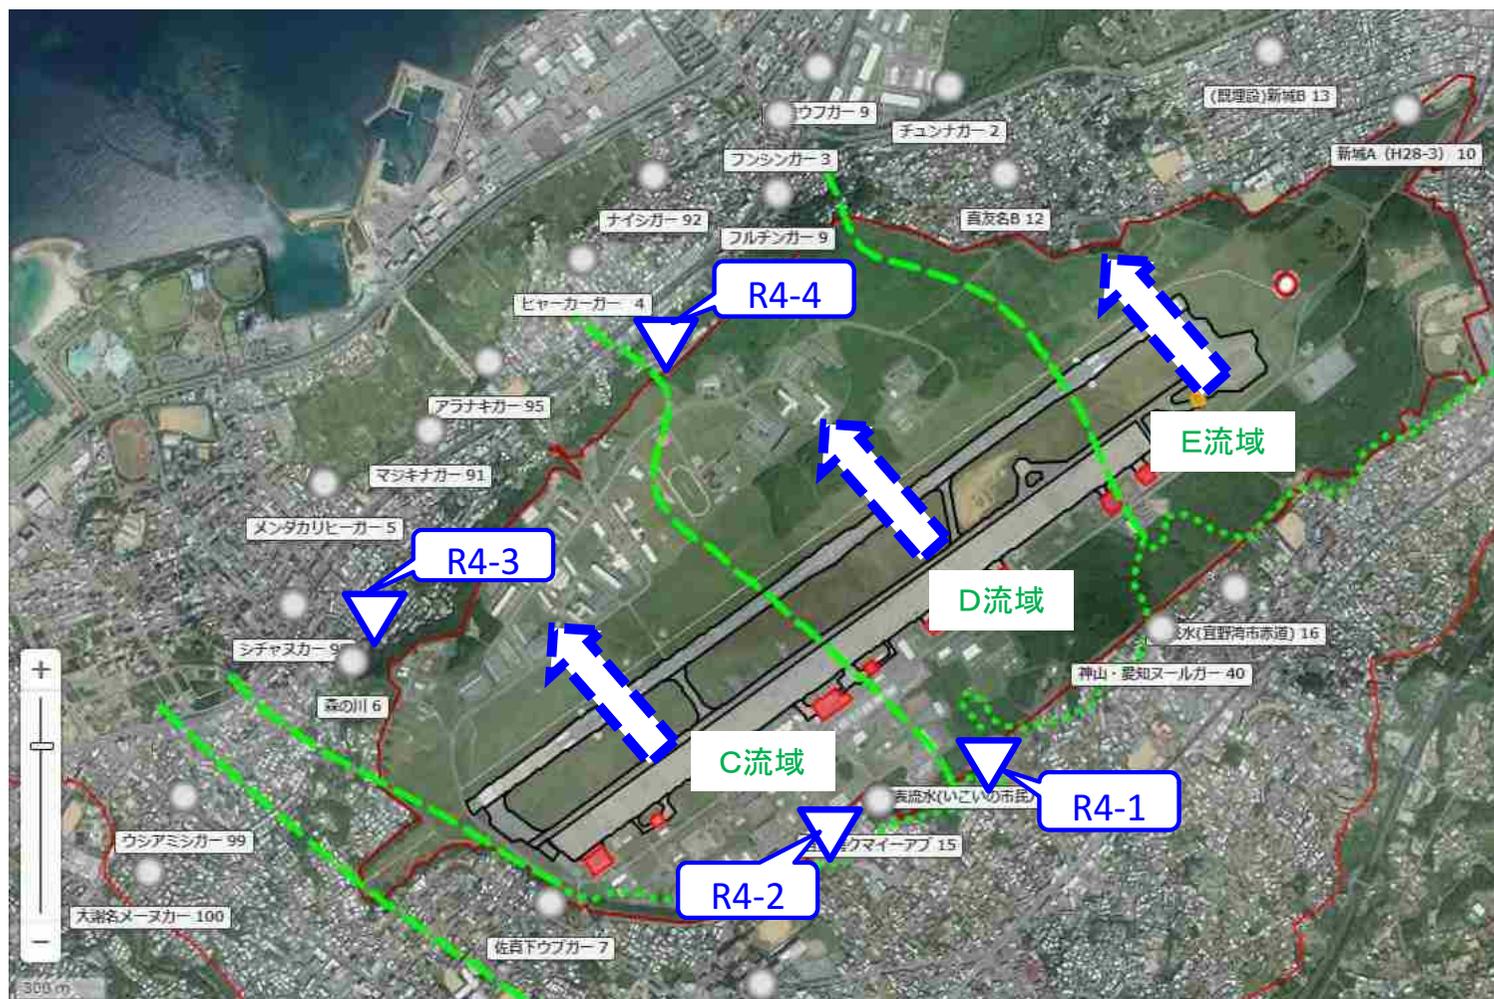
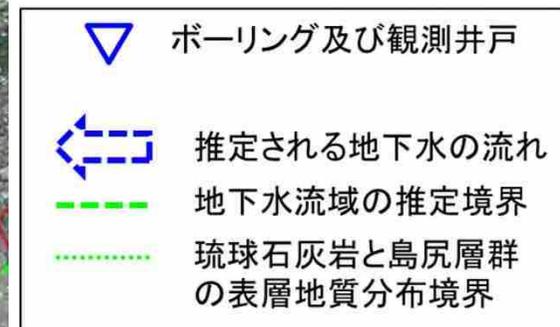
- ✓ 普天間飛行場周辺の地下水上流側に2地点、下流側に2地点の計4地点(R4-1～R4-4)で調査を実施した。

注) 左図の流域界は、参考文献に基づき表示しているが、その境界ラインは今後の検討結果により見直す可能性がある。

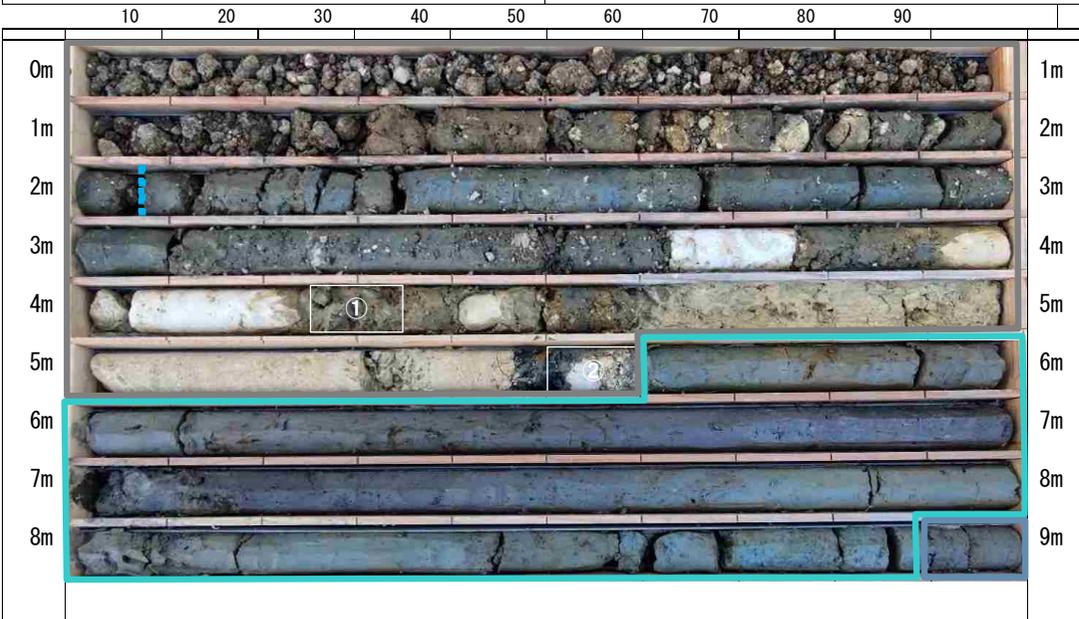
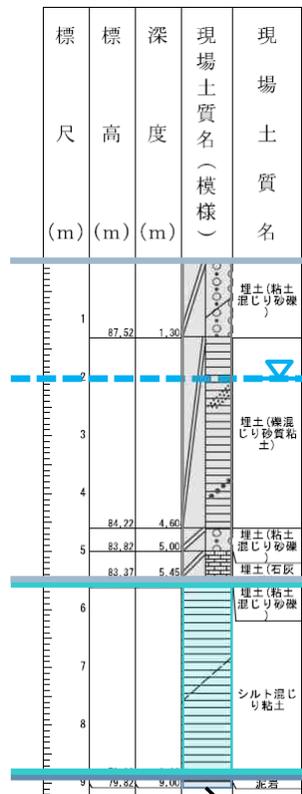
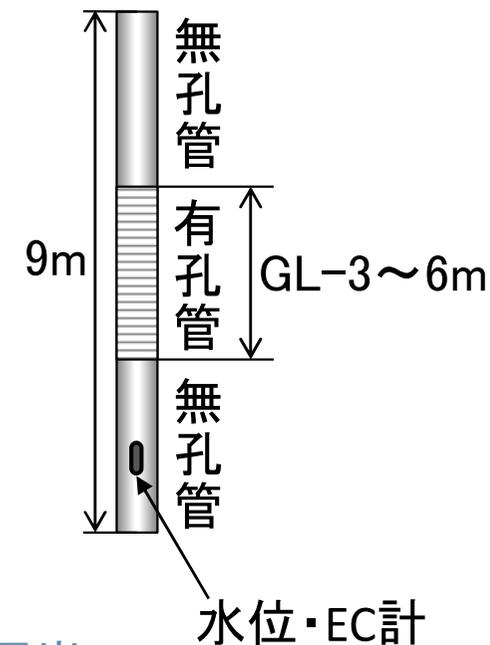
件名：令和4年度有機フッ素化合物汚染源調査委託業務	
孔番：R4-1	深度：0.00m~9.00m

①②：PFOS等含有量・有機物含有量

TP 86.75m

GL-2.07m

埋土層

粘性土層

島尻層群泥岩

TP 79.92m

GL-8.90m

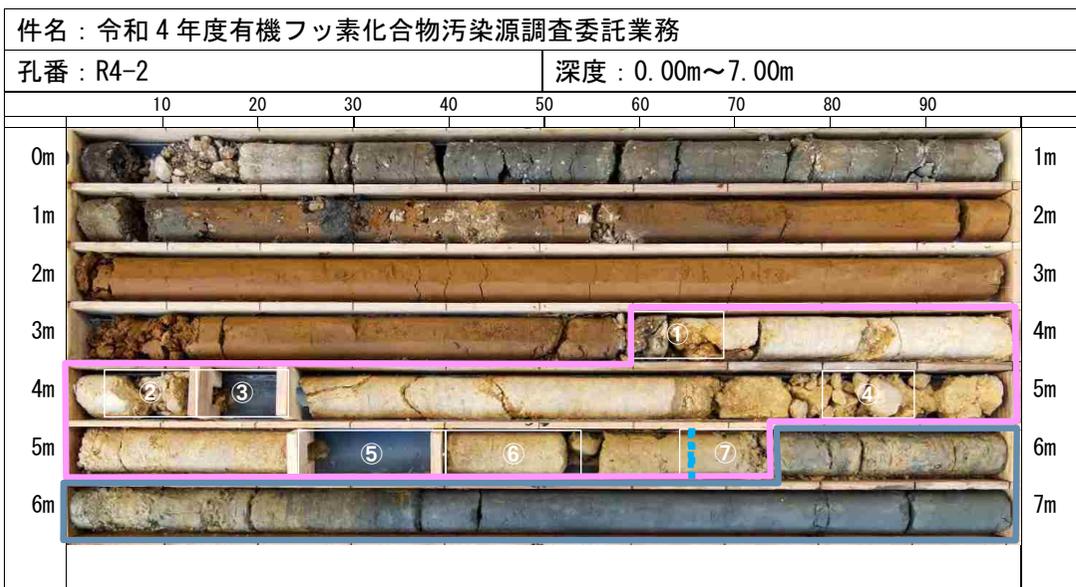
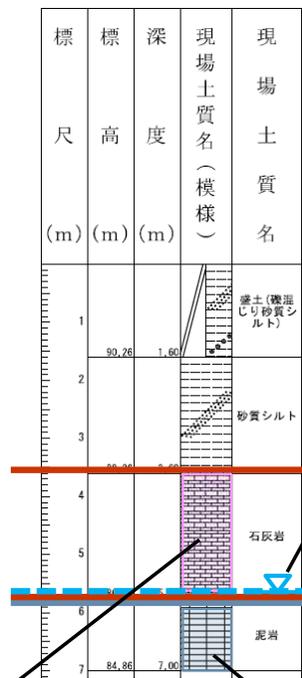
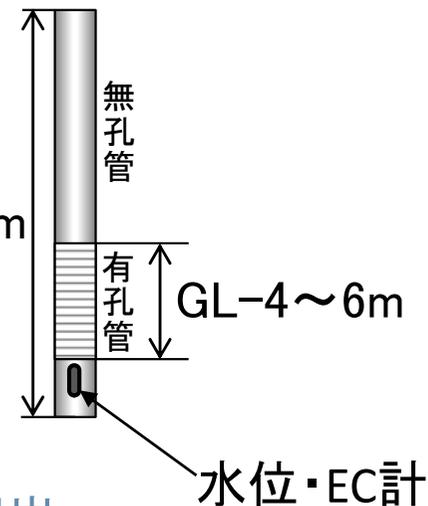
◆R4-2地点(C流域の上流側)

琉球石灰岩層
塊状

- ⑥⑦：PFOS等含有量・有機物含有量
- ①：有機物含有量
- ③⑤：室内透水試験
- ②④：粒度試験

地下水位 7m
TP 86.19m
GL-5.67m
2022/9/26

島尻層群泥岩
TP 86.11m
GL-5.75m

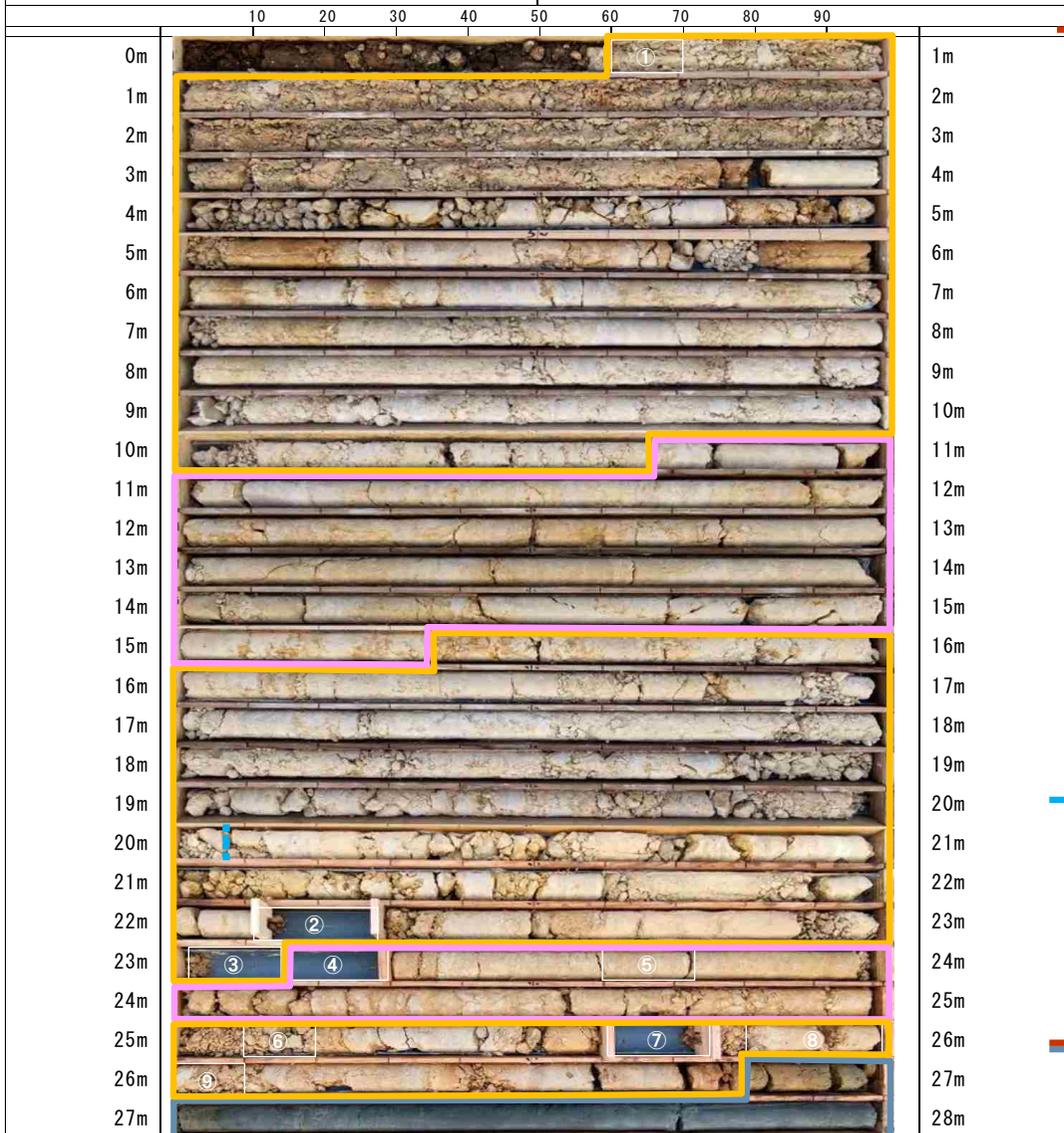
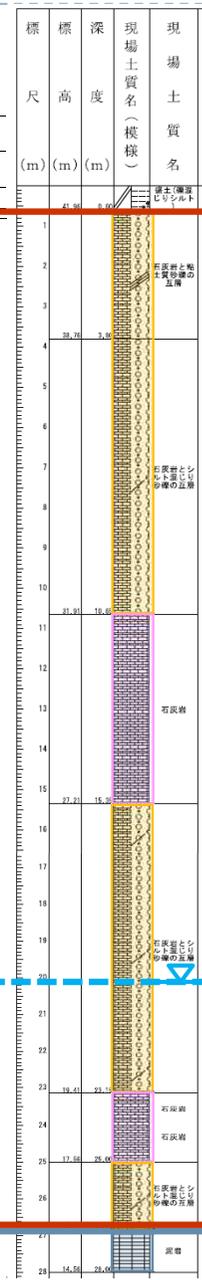
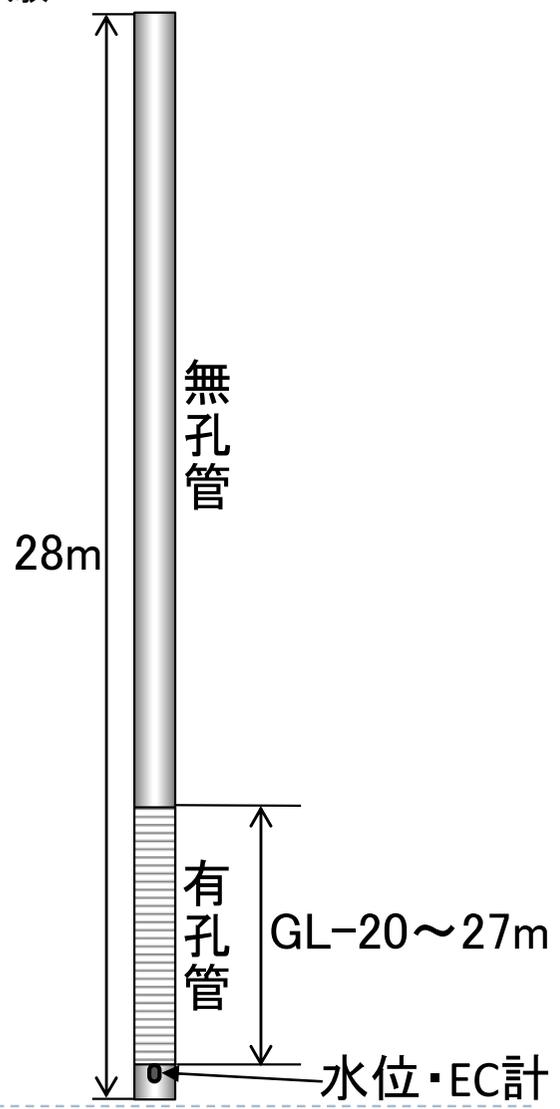
件名：令和4年度有機フッ素化合物汚染源調査委託業務
 孔番：R4-4 深度：0.00m～28.00m

- ⑤⑨：PFOS等含有量・有機物含有量
- ①：有機物含有量
- ④⑦：室内透水試験
- ⑥⑧：粒度試験
- ②③：予備試料

琉球石灰岩層

TP 22.48m
 GL-20.08m
 2022/10/16

島尻層群泥岩

TP 15.76m
 GL-26.80m

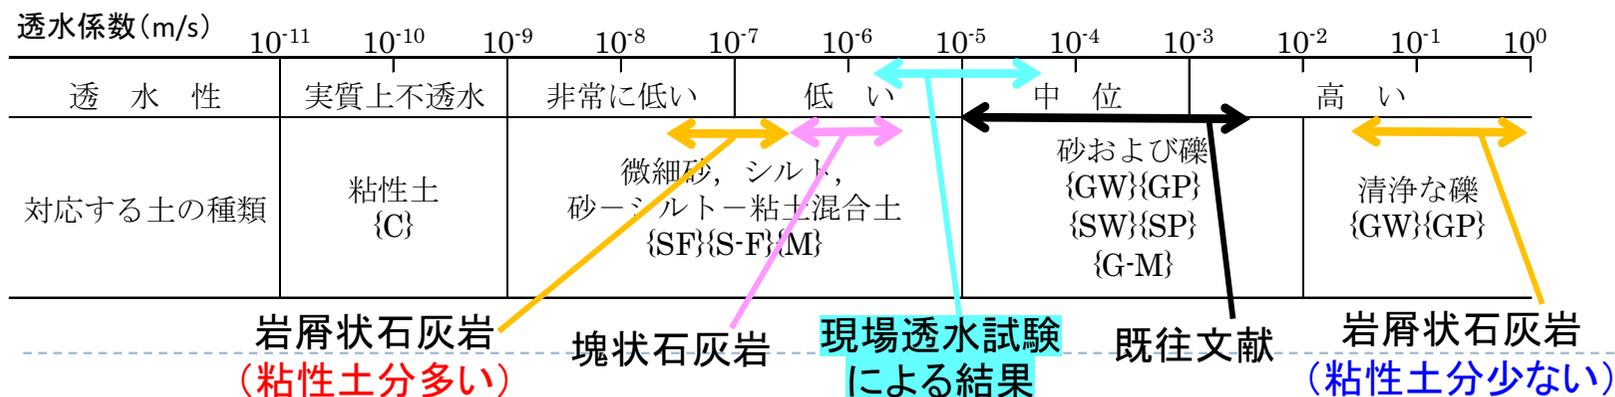
粘性土分多く 粘性土分少なく
コア形状を保つ 砂礫状に崩れる
岩層状石灰岩
(R4-3 深度14.70~16.00m)

固結し短棒状で採取される
塊状石灰岩
(R4-3 深度15.65~15.80m)

- ✓ 既往文献値の透水係数 ($10^{-5} \sim 10^{-3} \text{m/s}$) と比べ、粒度試験や室内透水試験での透水係数 ($10^{-8} \sim 10^{-6} \text{m/s}$ ないし $10^{-2} \sim 10^0 \text{m/s}$) は3桁の差があるが、現場透水試験からの透水係数 ($10^{-6} \sim 10^{-5} \text{m/s}$) はより既往文献値に近い結果となった。

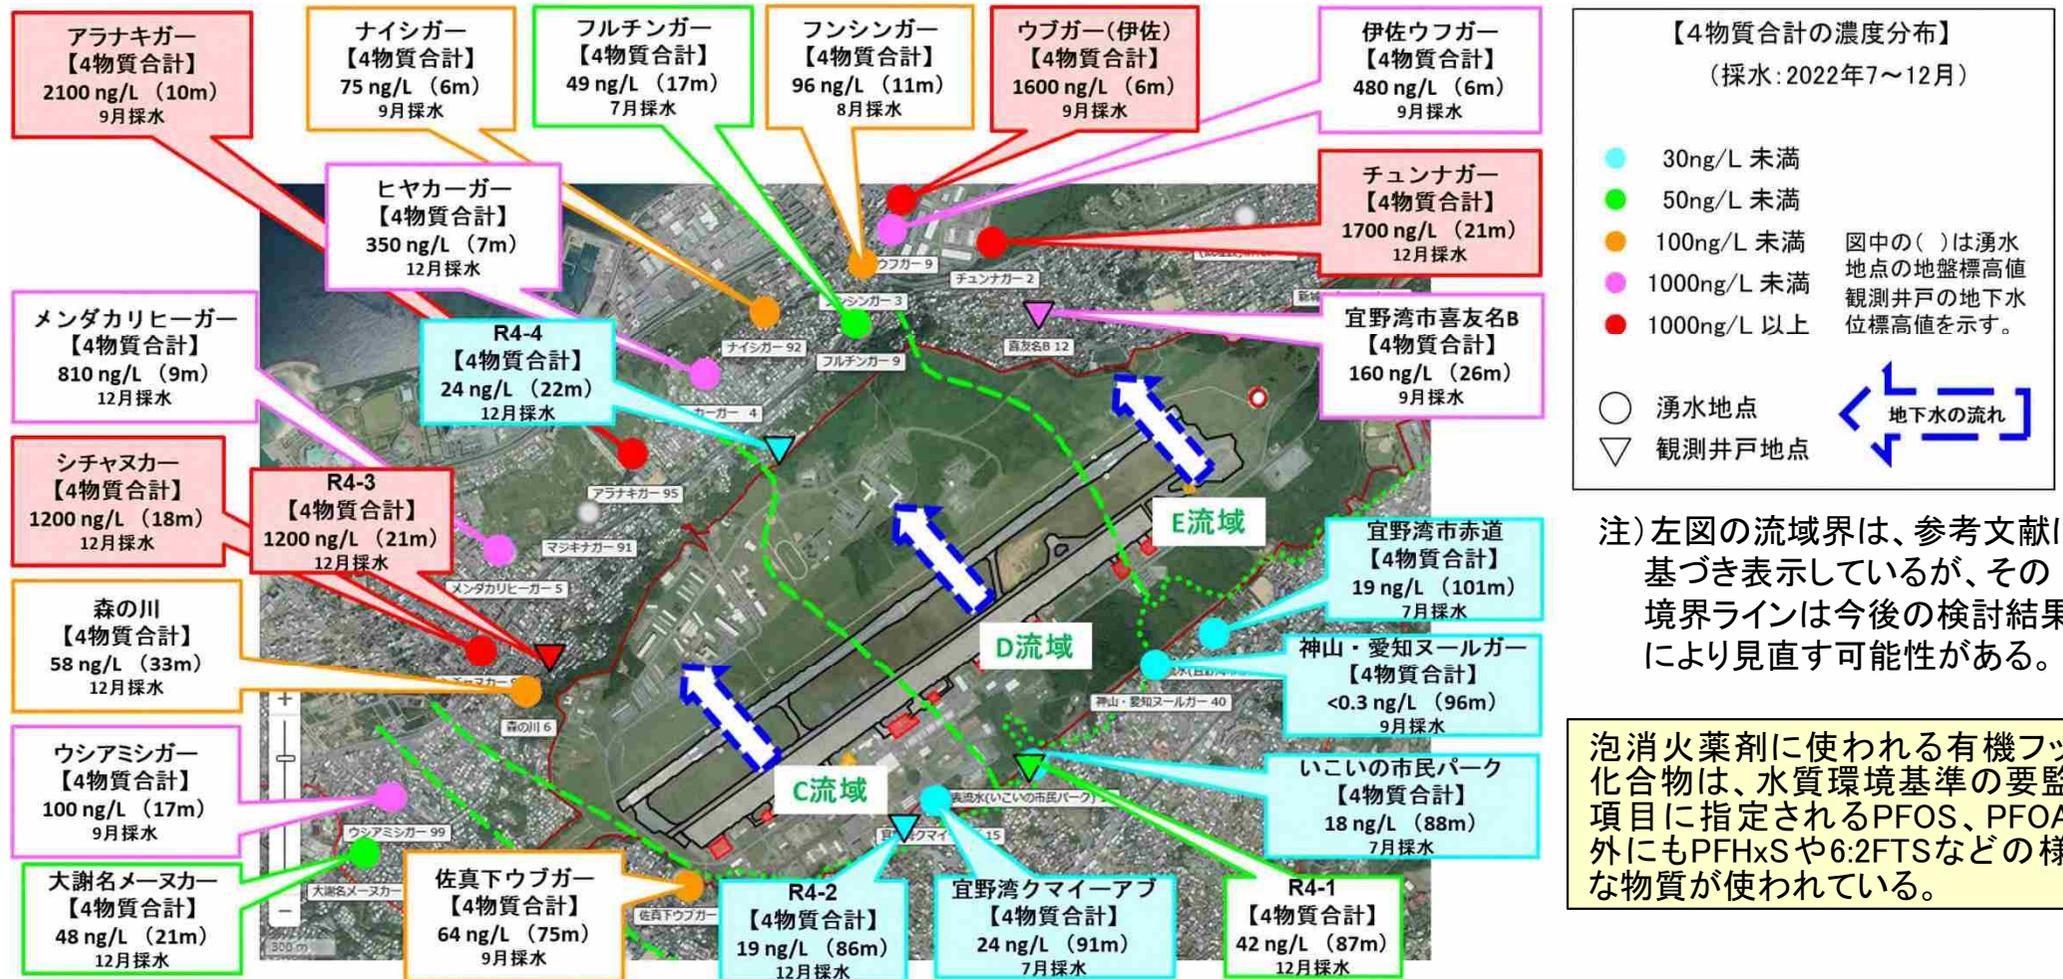
◆PFOS等の濃度分布(4物質の合計値:2022年7~12月採水)

✓ 普天間飛行場周辺の地下水上流側は50ng/L以下の濃度、飛行場内を經由した後の下流側のC流域とE流域では1,200ng/L以上の濃度で検出する地点が分布している。

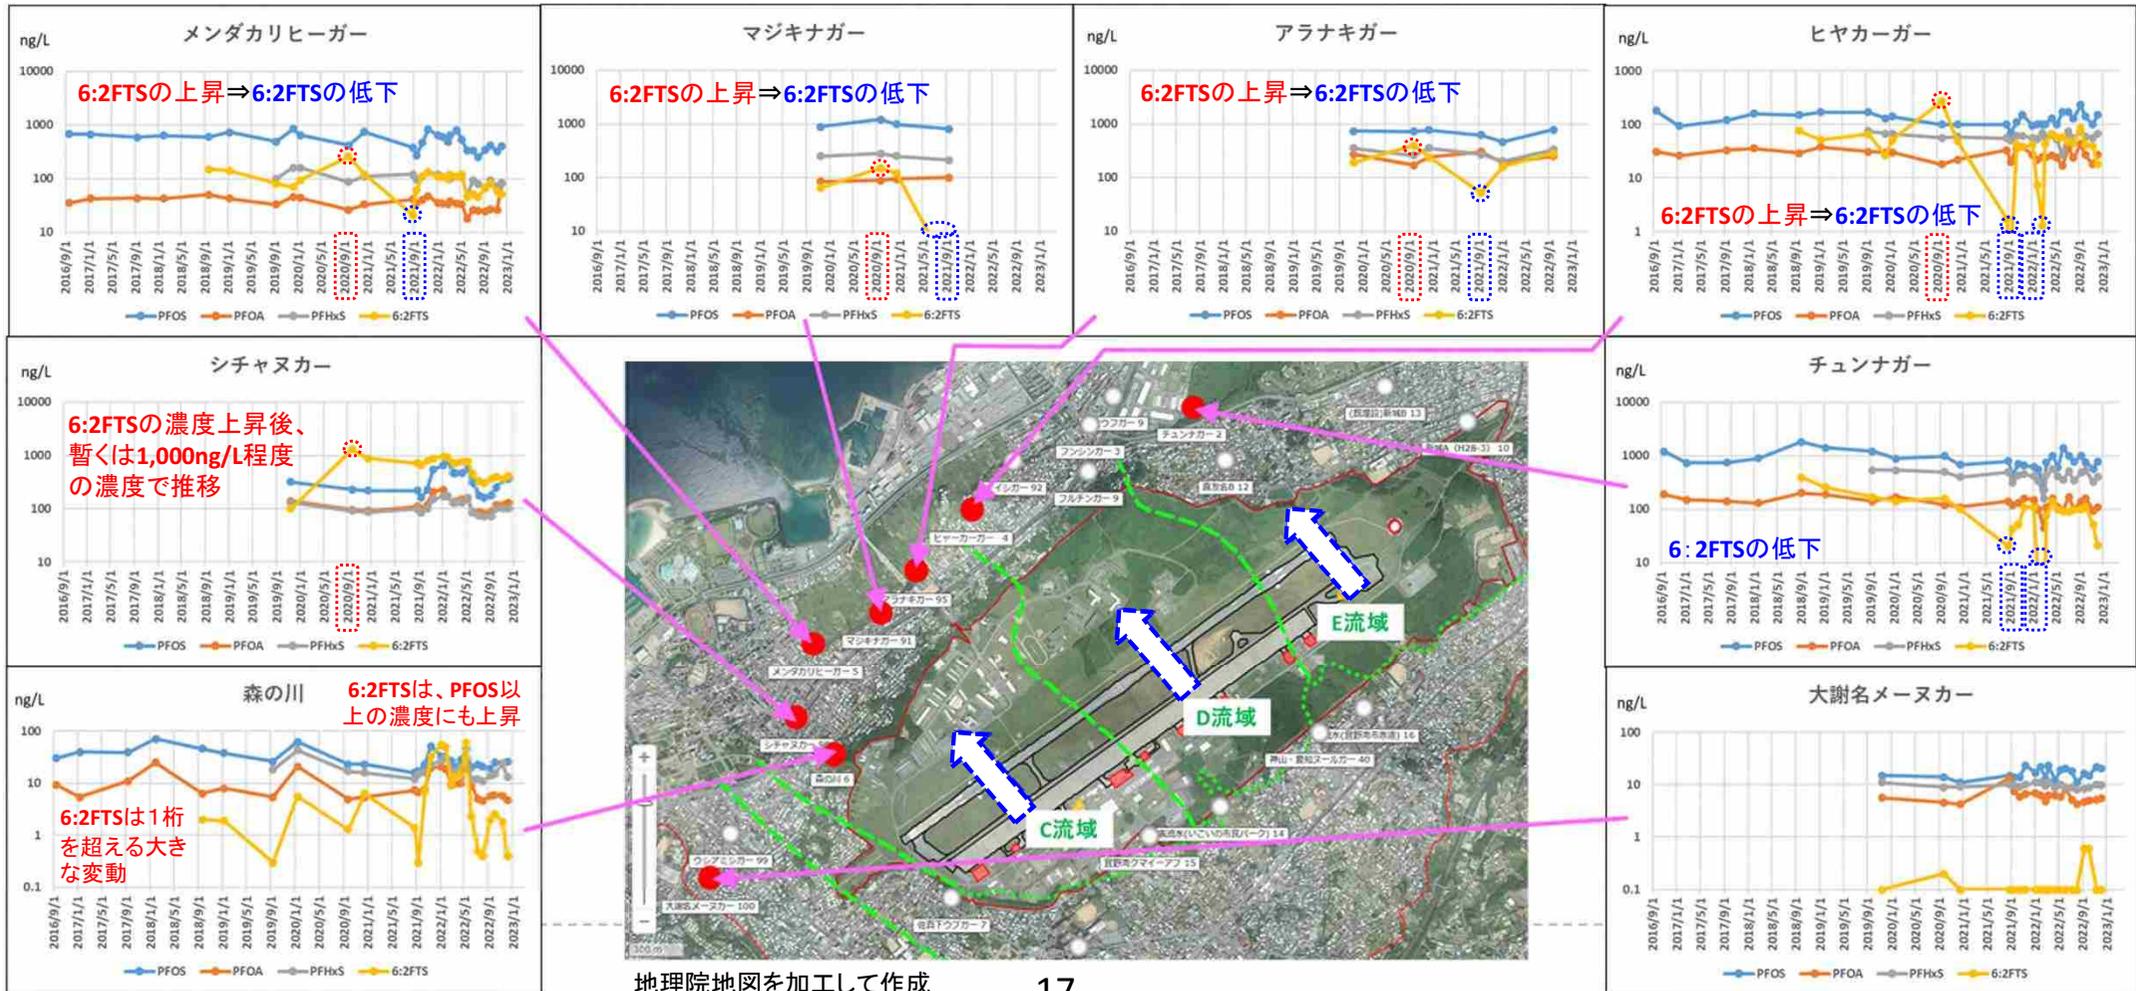
◆PFOS等の経時変化(下流側の湧水)

注)2016年からの継続した経時変化を把握するため、2016年から測定している直鎖体のみの濃度をもとに経時変化を作成(分岐異性体は含まず)

- ✓ 1桁を超える濃度変動を示す6:2FTSと比べ、PFOS、PFOA、PFHxSは濃度変動が小さく、経時的な変化は認められるものの概ね一定の濃度で継続して検出。
- ✓ C～D流域の下流側の複数地点では2020年9月に6:2FTS濃度の上昇、2021年9月には低下を確認。D～E流域では2022年1～2月に一時的な6:2FTS濃度の低下を確認。

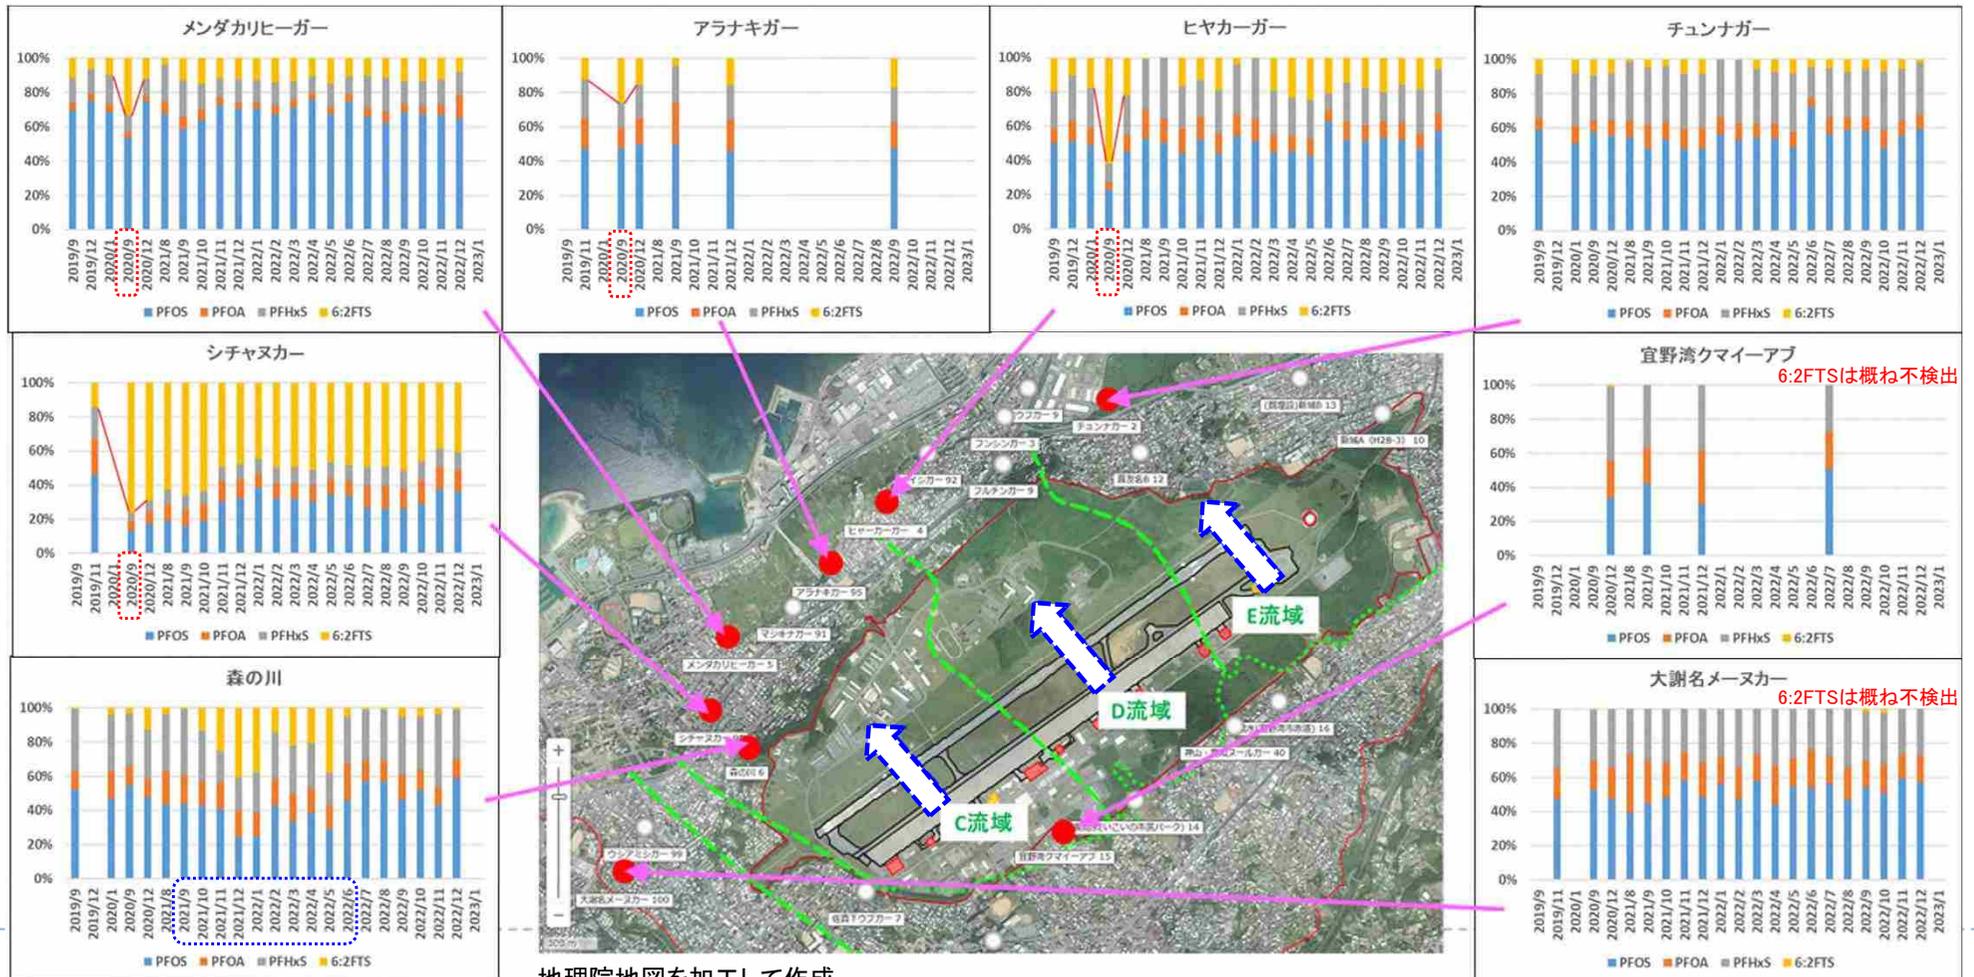
◆PFOS等の構成比(下流側の湧水)

注) 2016年からの継続した構成比変動を把握するため、2016年から測定している直鎖体のみ濃度をもとに構成比を作成(分岐異性体は含まず)

- ✓ 2020年9月にC~D流域の下流側の複数地点で、6:2FTSの構成比が一時的に上昇したが、E流域の地点では確認されない。「シチャヌカー」では同月以降、4物質の中で6:2FTSの構成比が最も大きくなる。
- ✓ 「森の川」では2021年9月~2022年6月にかけて、6:2FTSの構成比が大きく変動していた。
- ✓ C流域南西方の流域やC流域の上流側では、6:2FTSが概ね検出されていない。

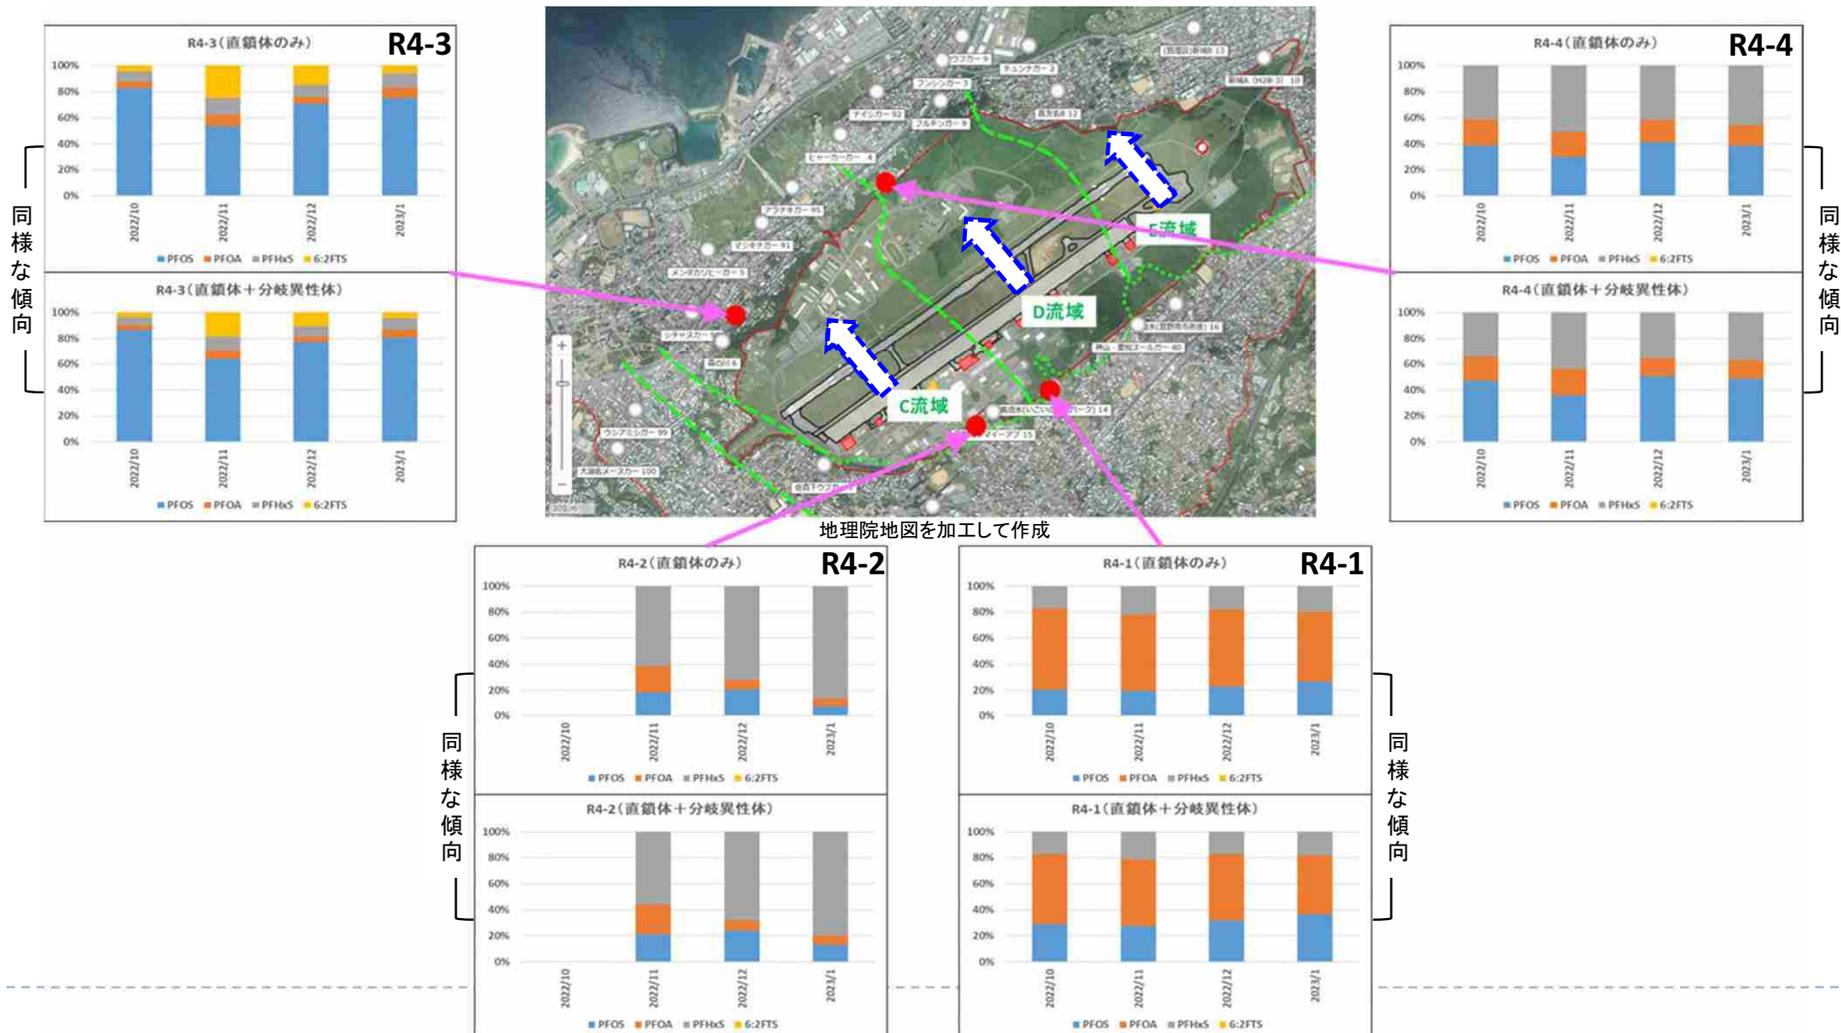
◆PFOS等の構成比(観測井戸の地下水)

- ✓ 観測井戸で最も高い濃度を示すR4-3では、PFOSが60%以上の割合で検出、6:2FTSも検出している。
- ✓ その他の観測井戸(R4-1、R4-2、R4-4)では、PFOSが50%以下の割合で検出、6:2FTSは不検出のためR4-3とは異なる構成比を示している。

注)10月は分析に供する試料が確保できず欠測

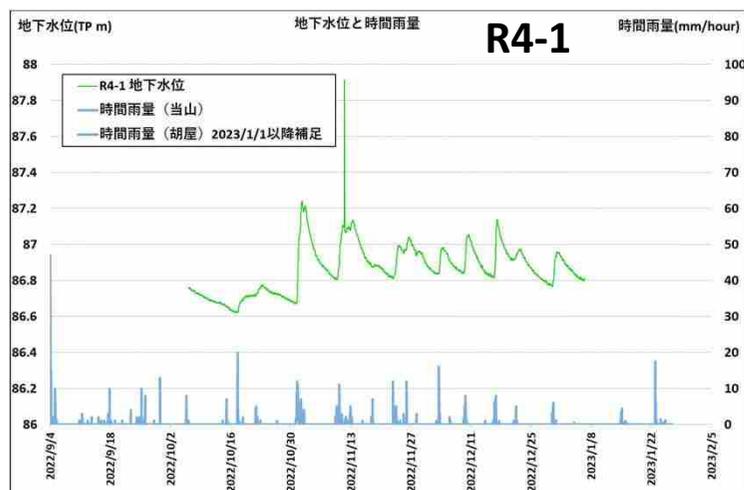
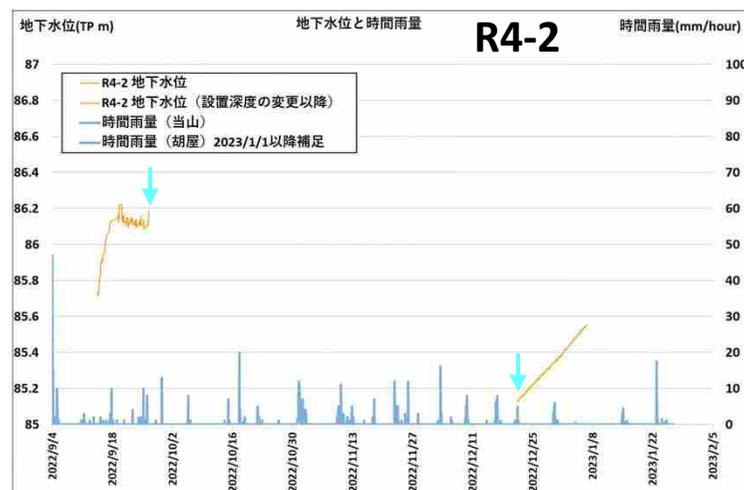
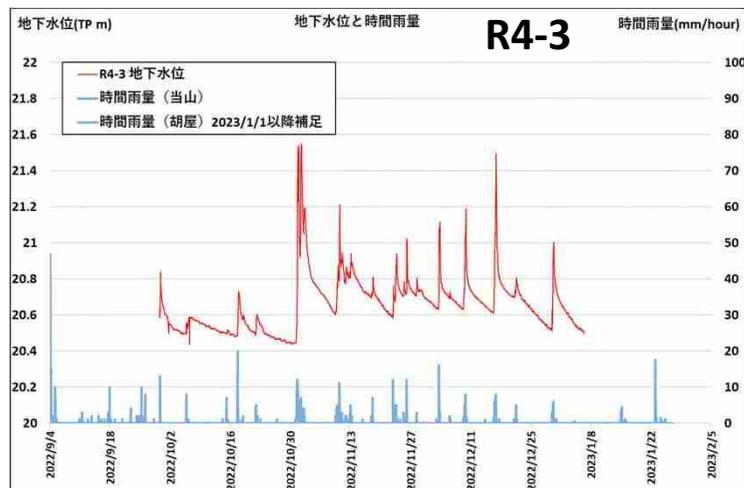
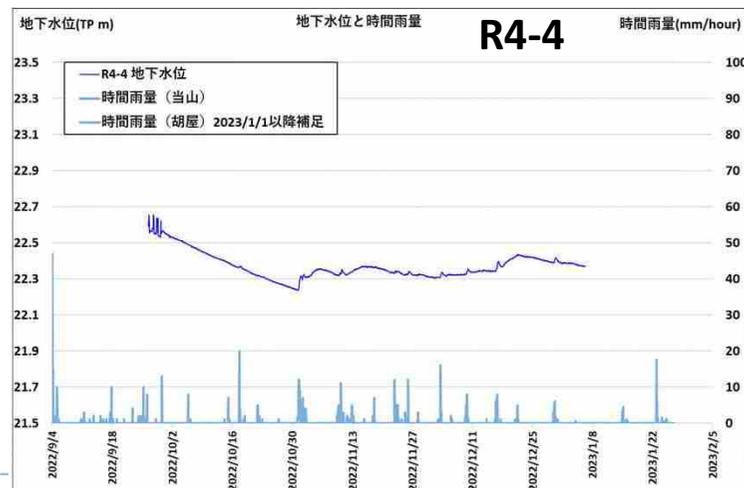
◆地下水位と時間雨量の経時変化(観測井戸)

- ✓ 降雨による鋭敏な地下水位の上昇がR4-1(約0.5m)、R4-3(約1m)、R4-4(約0.1m)で確認される※。

※ 1m単位の地下水位の変動は確認されるが、島尻泥岩上面の尾根部を超える変動は確認されていない。

↓ 採水作業に伴う水位低下後の回復が非常に遅く、12月の設置深度変更まで水位センサーが水位以浅となる

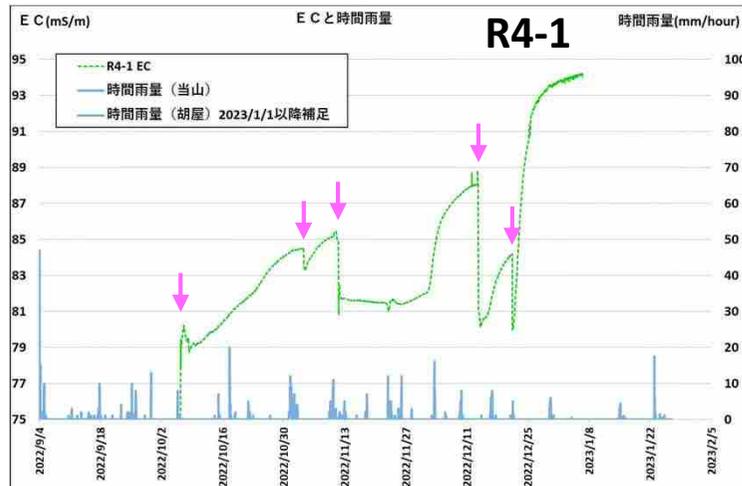
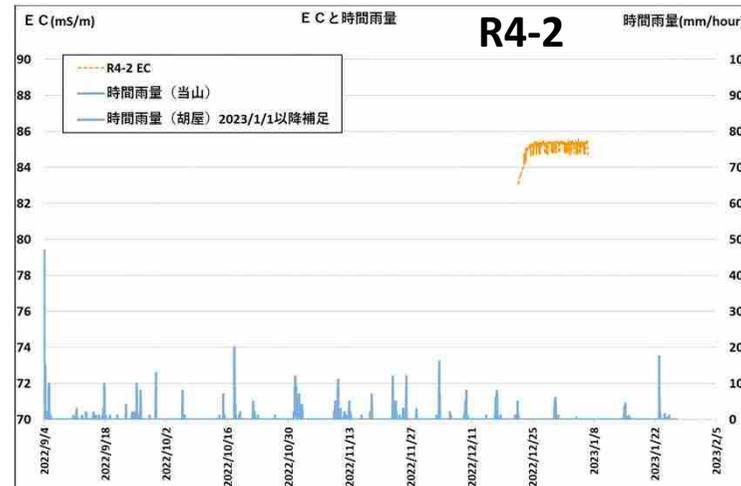
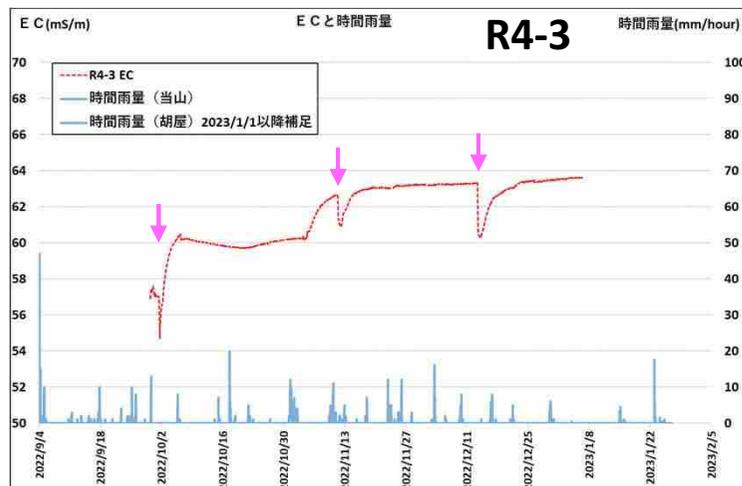
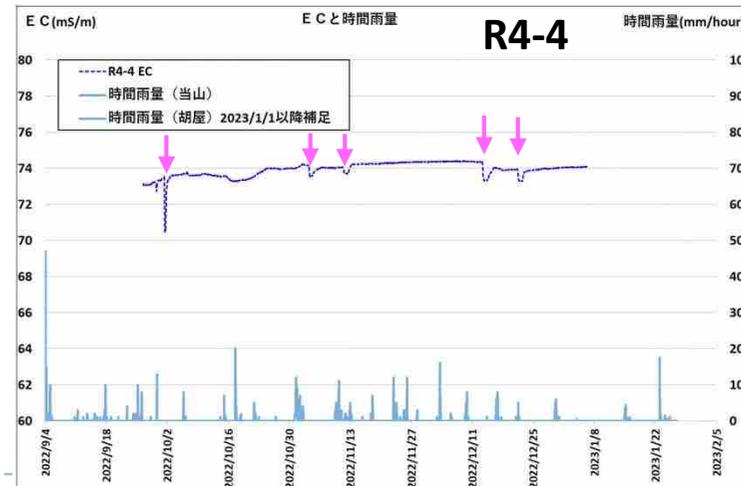
◆ EC(電気伝導率)と時間雨量の経時変化(観測井戸)

- ✓ 2022年10月～12月の観測期間においてR4-1、R4-3、R4-4でECの上昇傾向が見られるが、現時点で得られているデータの限りでは、時間雨量との関連性は確認されない。

↓ 採水作業に伴い ECが一時的に低下
