**令和4年度「基地周辺環境対策推進事業」
有機フッ素化合物汚染源調査に係る専門家会議 資料**

令和5年3月

沖縄県

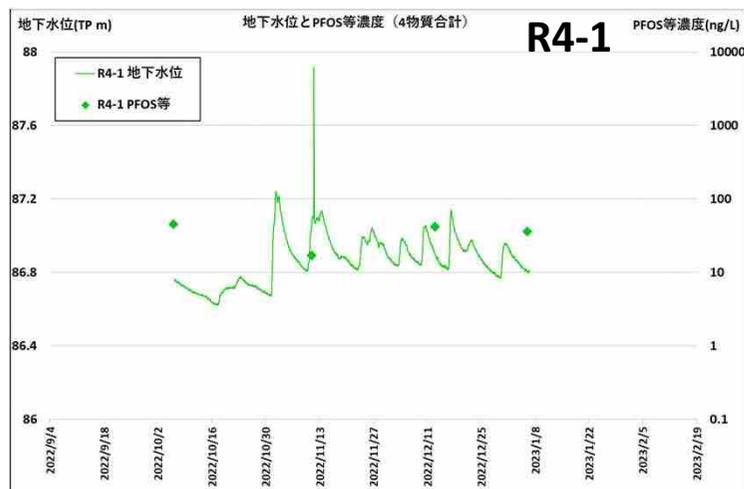
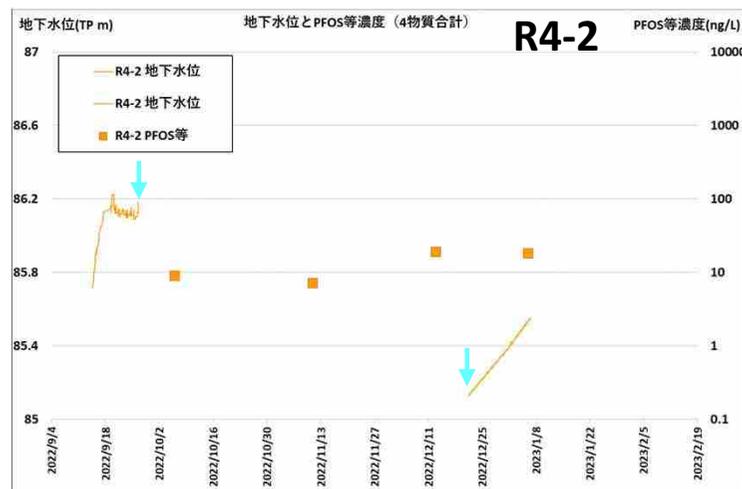
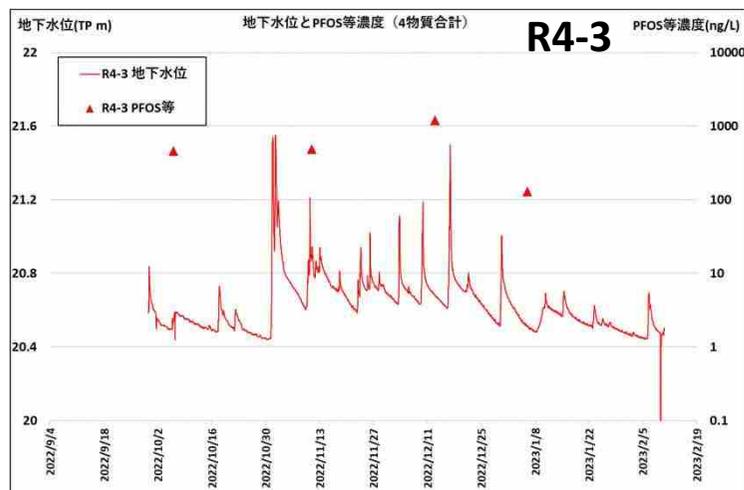
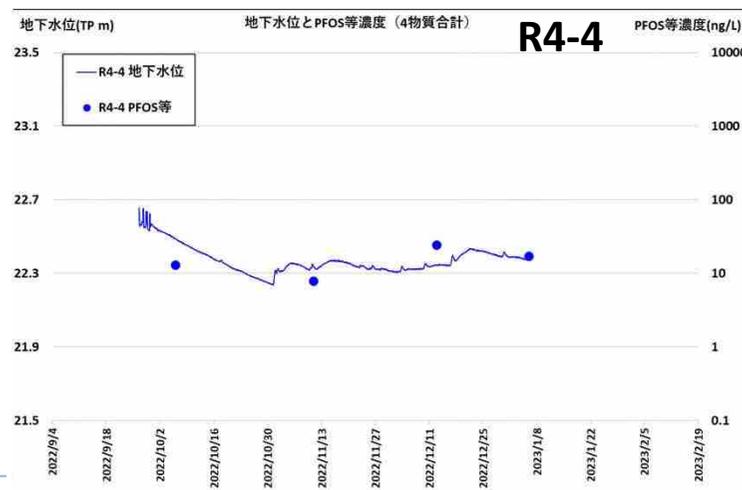
◆地下水位とPFOS等の変動(観測井戸)

- ✓ 現時点で得られているデータの限りでは、地下水位の変動とPFOS等の濃度変動の関連性は確認されない(地下水位の季節変動も、現状では確認されない)。

※ 1m単位の地下水位の変動は確認されるが、島尻泥岩上面の尾根部を超える変動は確認されていない。

↓ 採水作業に伴う水位低下後の回復が非常に遅く、12月の設置深度変更まで水位センサーが水位以浅となる

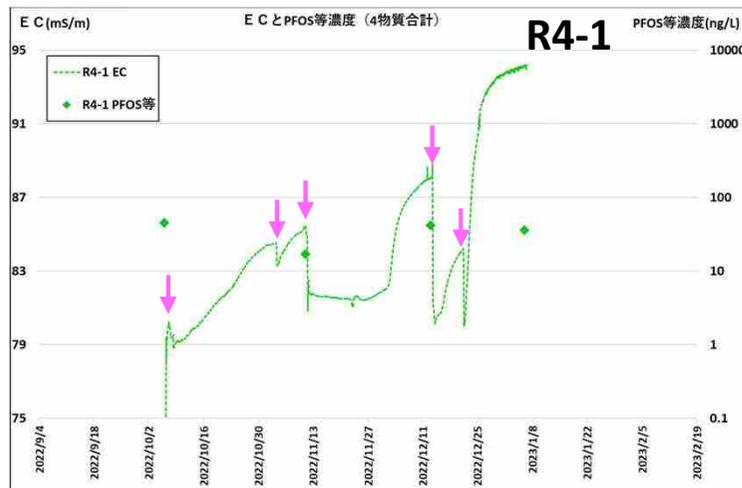
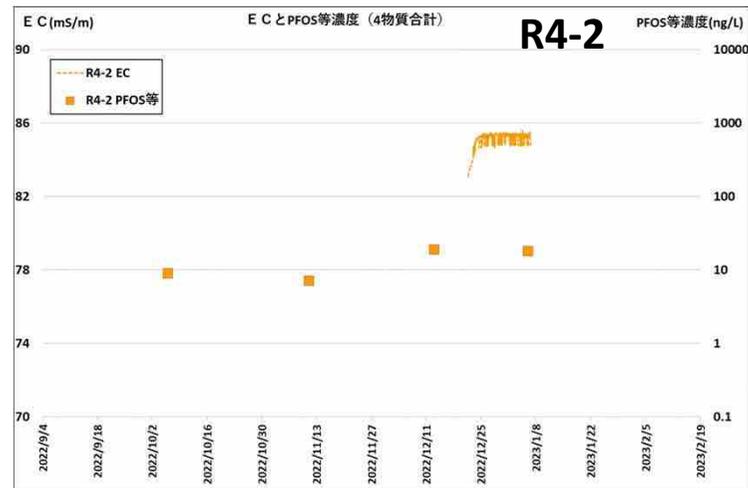
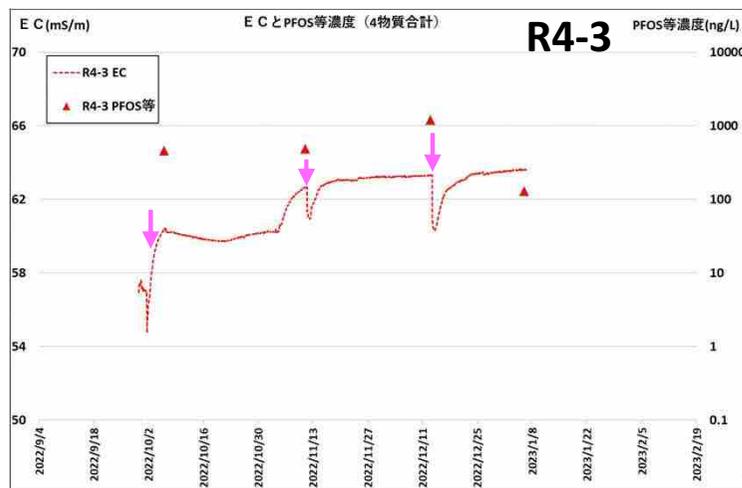
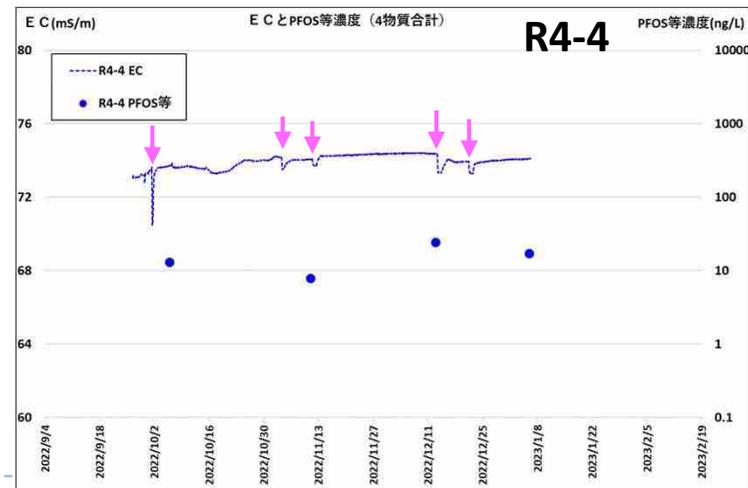
◆ EC(電気伝導率)とPFOS等の変動(観測井戸)

- ✓ 現時点で得られているデータの限りでは、ECの変動とPFOS等の濃度変動の関連性は確認されない(ECの季節変動も、現状では確認されない)。

↓ 採水作業に伴い
ECが一時的に低下

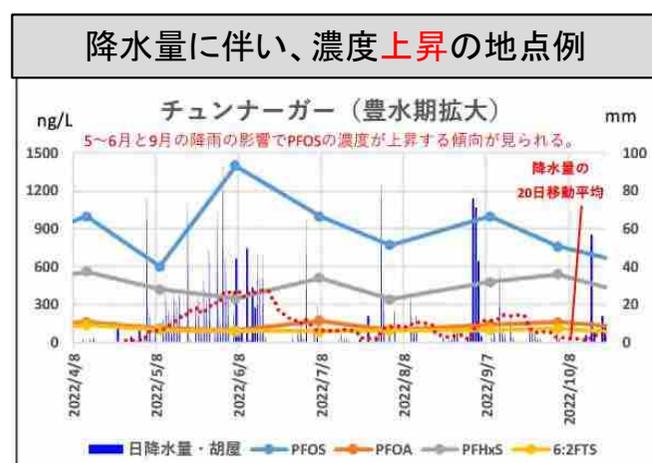
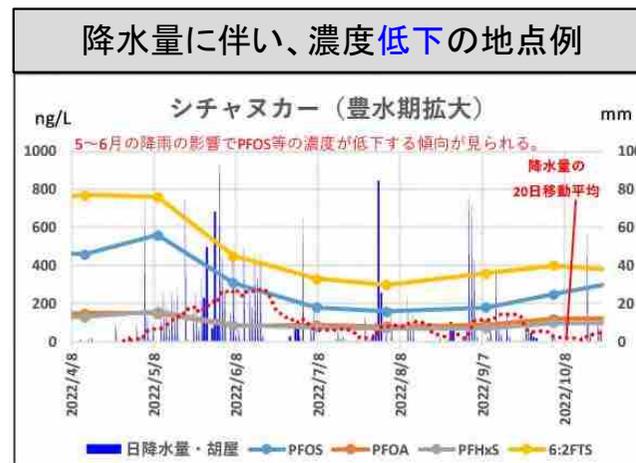
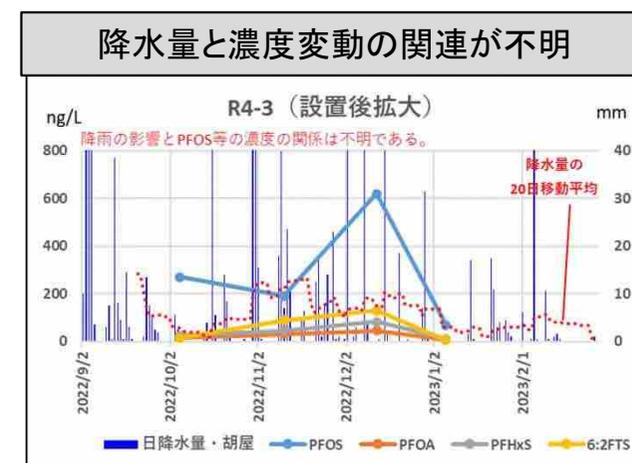
◆ 降水量とPFOS等の濃度変動

- ✓ PFOS等の濃度変動が、降水量に影響している可能性があるため、1回/月のモニタリングを実施している地下水下流側の地点毎の傾向を下表にまとめた。

- ✓ 降水量に伴う濃度変動は湧水で確認されるが、継続して相関関係にあるか、現状では不明
⇒引き続きモニタリングを継続し、降水量の影響とPFOS等濃度の相関や位置関係を検討

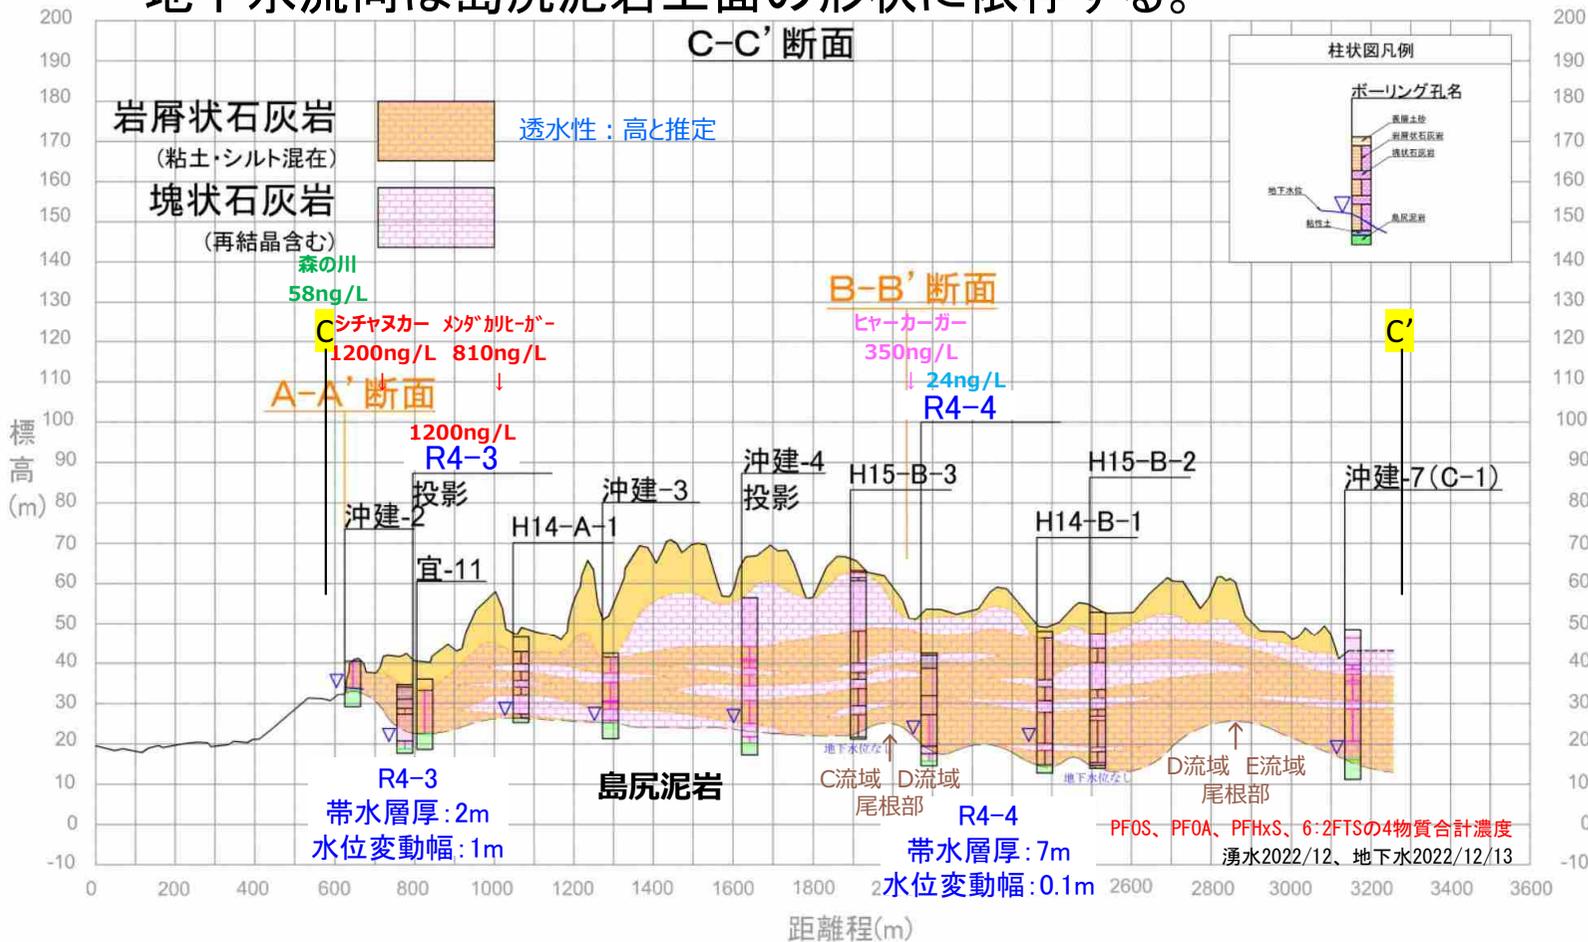
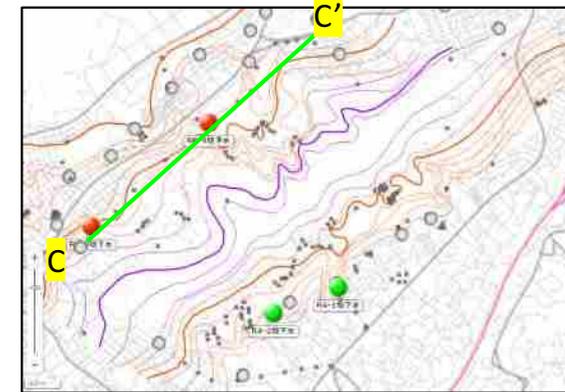
◆ 島尻泥岩上面標高に依存する地下水位

- ✓ 下流側の帯水層の厚さは2~7m、地下水位の変動幅は0.1~1mである。
- ✓ 地下水位連続観測では、島尻泥岩の尾根部を越える地下水位変動は確認されておらず、地下水流向は島尻泥岩上面の形状に依存する。

島尻泥岩上面の形状は、ボーリング柱状図を元に、榮野川優也：「普天間飛行場跡地計画における緑地計画に関する提案型研究」を参考に作成した。

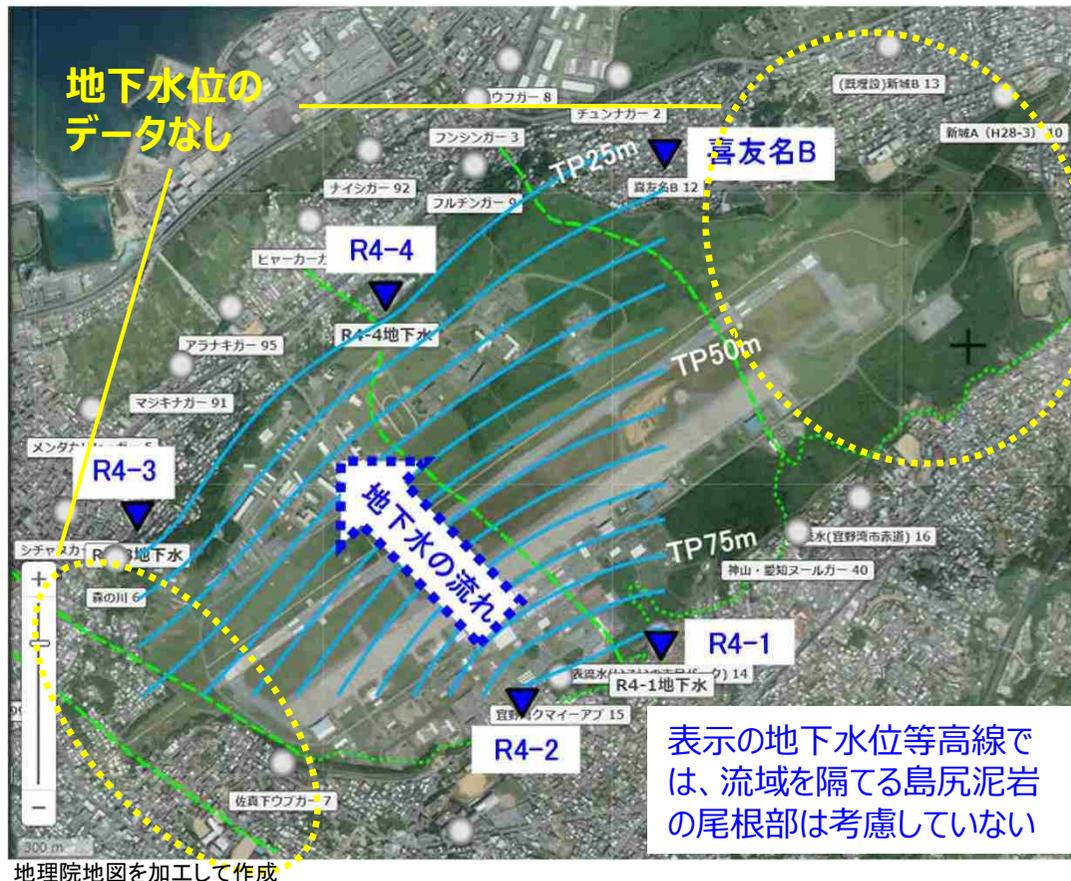
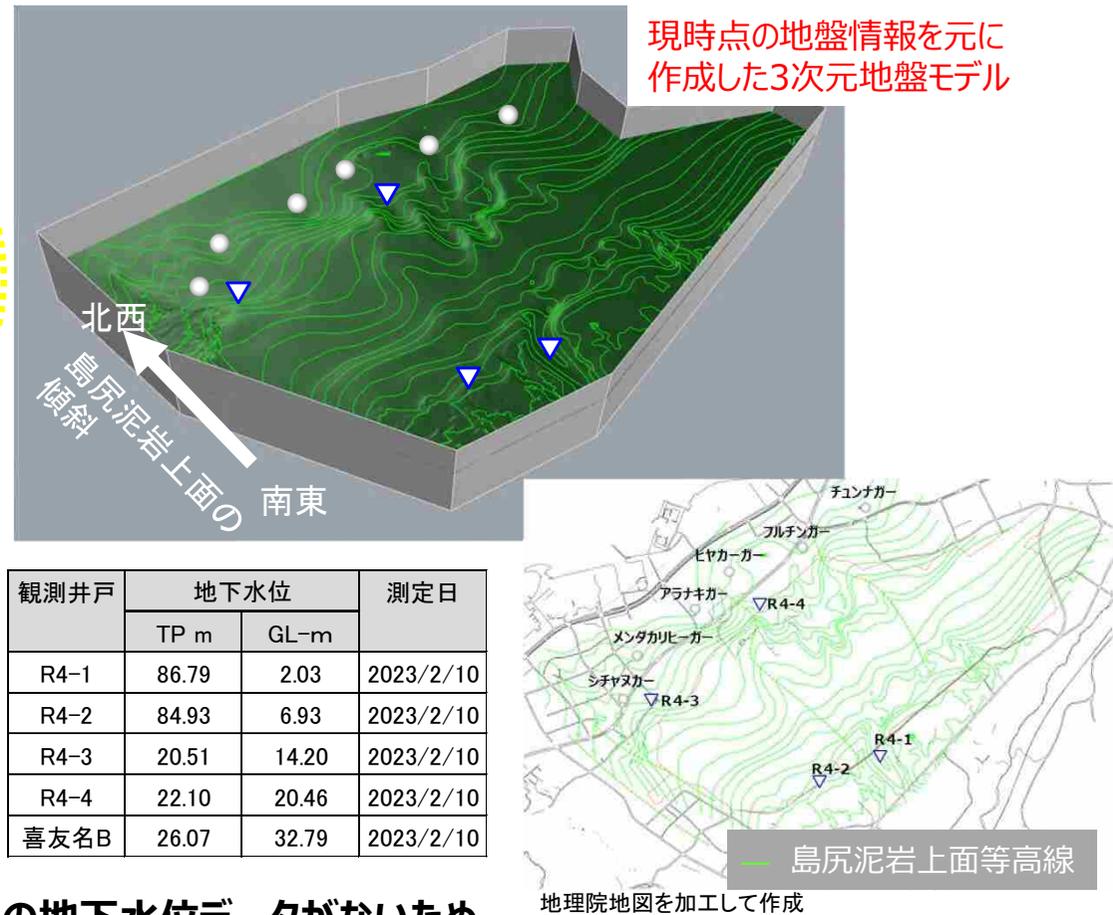
◆地下水位コンター及び地下水流向

- ✓ 5地点の観測井戸 (R4-1~R4-4、喜友名B) の地下水位データより推定される地下水流向は、調査前に想定した同様の流向となり、島尻泥岩上面標高の等高線に概ね沿う結果となった。

※地下水流動シミュレーションを実施するにあたり、南西側や東側の地下水位データがないため、観測井戸を設置してデータを補足することが望ましい。

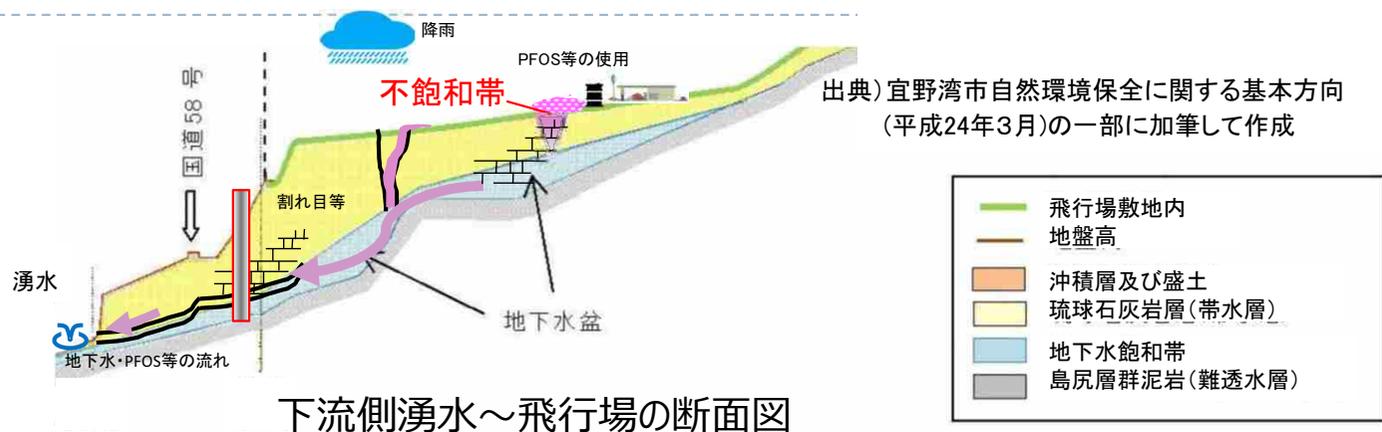
下流側湧水～飛行場の断面図

対象箇所	推定される現象	根拠資料から得られた事項
飛行場内のPFOS等の使用や漏洩箇所直下の不飽和帯土壌	<ul style="list-style-type: none"> ✓ PFOS等含有の泡消火薬剤の漏洩後、地表面～深さ数mまでの土壌にPFOS等が長期間にわたり吸着し続けている。 ✓ 不飽和帯に吸着したPFOS等は土壌間隙水に溶出し続け、降雨の影響で地下水面へ浸透する。 ✓ 6:2FTSを含む泡消火薬剤への切替えは近年となるが、6:2FTSは比較的移動しやすいため、早期に下流側湧水で検出される。 	<ul style="list-style-type: none"> ✓ オーストラリアの空軍基地での土壌調査事例では、深さ3mまでに有機フッ素化合物の大部分が留まり、3m以深では6:2FTSほか一部の物質のみが主に検出されている。 (出典：Bekeleほか、2020) ✓ 62サイトで実施した約1400地点の土壌分析結果を集計したところ、有機フッ素化合物は土壌中の空気-水界面に吸着し、深度方向に指数関数的に濃度が低下する。炭素数C7以上の長鎖化合物は地表面の濃度が高いが、C6未満の短鎖化合物は地下でも地表面と同程度の濃度となる傾向があった。 (出典：Bruseeauほか、2020)

不飽和帯：地下水面以浅の土壌 飽和帯：地下水面以深の土壌

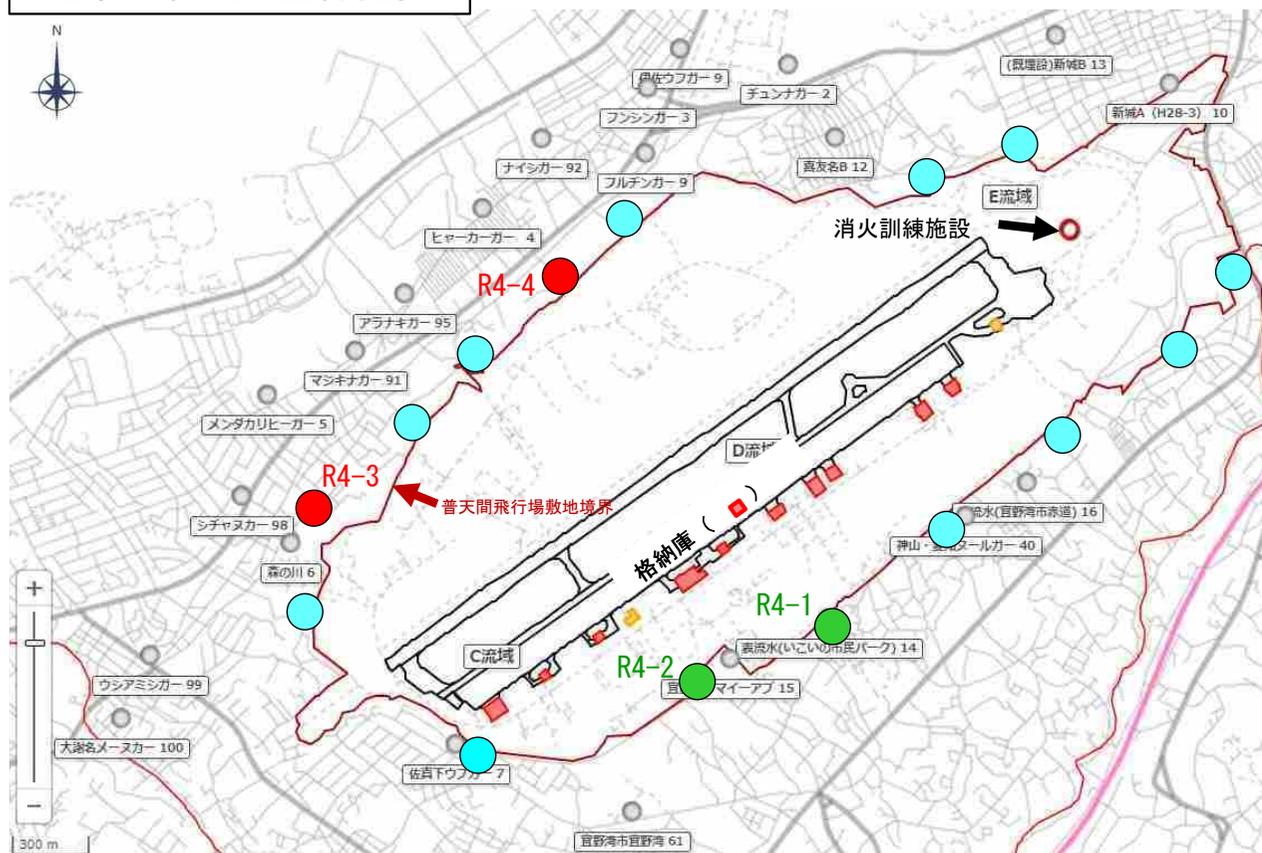
調査ボーリング及び観測井戸の設置地点案 (今後)

- ✓ 飛行場周辺の地質・地下水の未調査箇所で、調査ボーリング・観測井戸の設置を行う。

- 飛行場の上・下流の地下水濃度
⇒地下水濃度が把握されていない箇所を調査
(地下水の上・下流の代表地点)
- 普天間飛行場を取り囲む配置
⇒普天間飛行場全体の地質・地下水データの把握
- 可能な限り普天間飛行場の敷地直近に配置
⇒汚染原因の絞り込み

- ● 令和4年度調査の地点
- 今後の調査検討の地点

その他の既存観測井戸での地下水位連続観測も検討
