米軍基地環境カルテ

キャンプ・ハンセン（施設番号：FAC6011）

沖 縄 県

9. キャンプ・ハンセン（施設番号：FAC6011）

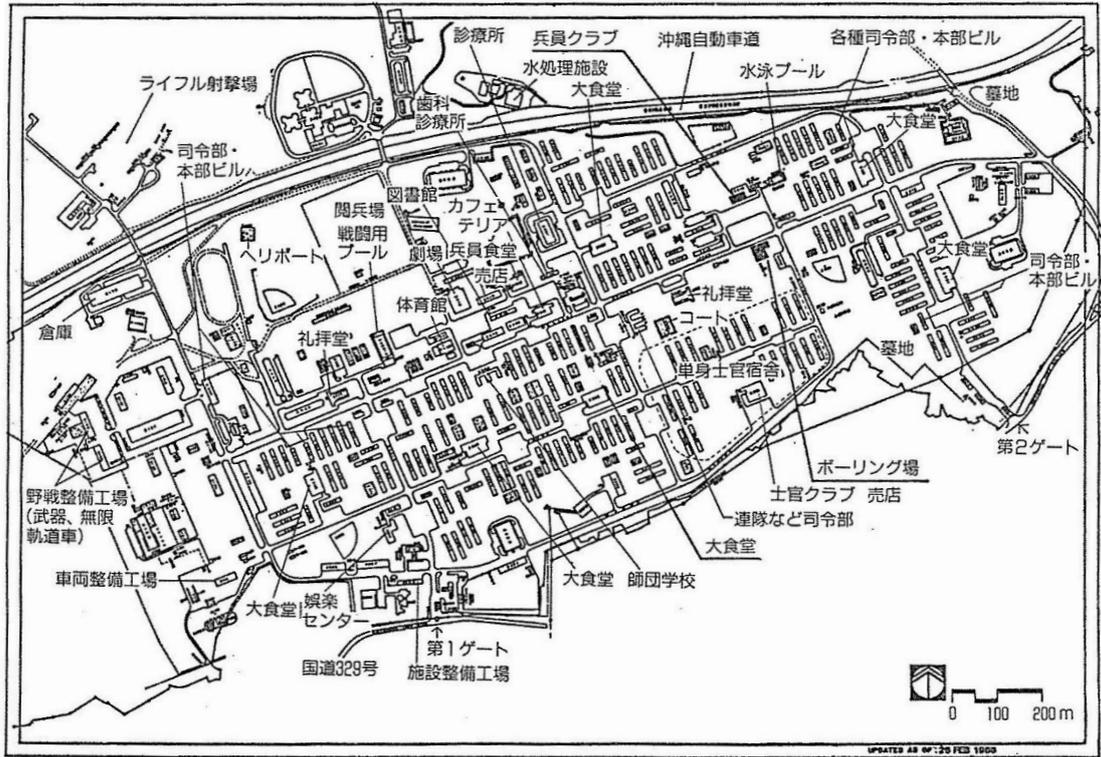
図 9-4 キャンプ・ハンセンの施設配置図

米海軍施設技術軍太平洋部「キャンプ・バトラー・マスタープラン」（1980年9月、情報公開法にもとづく公開）及びキャンプ・バトラー米海兵隊基地施設技術部「キャンプ・ハンセン・マスタープラン」（1986年12月、情報公開法にもとづく公開）を基にしたキャンプ・ハンセンの施設配置図を図9-4に示す。

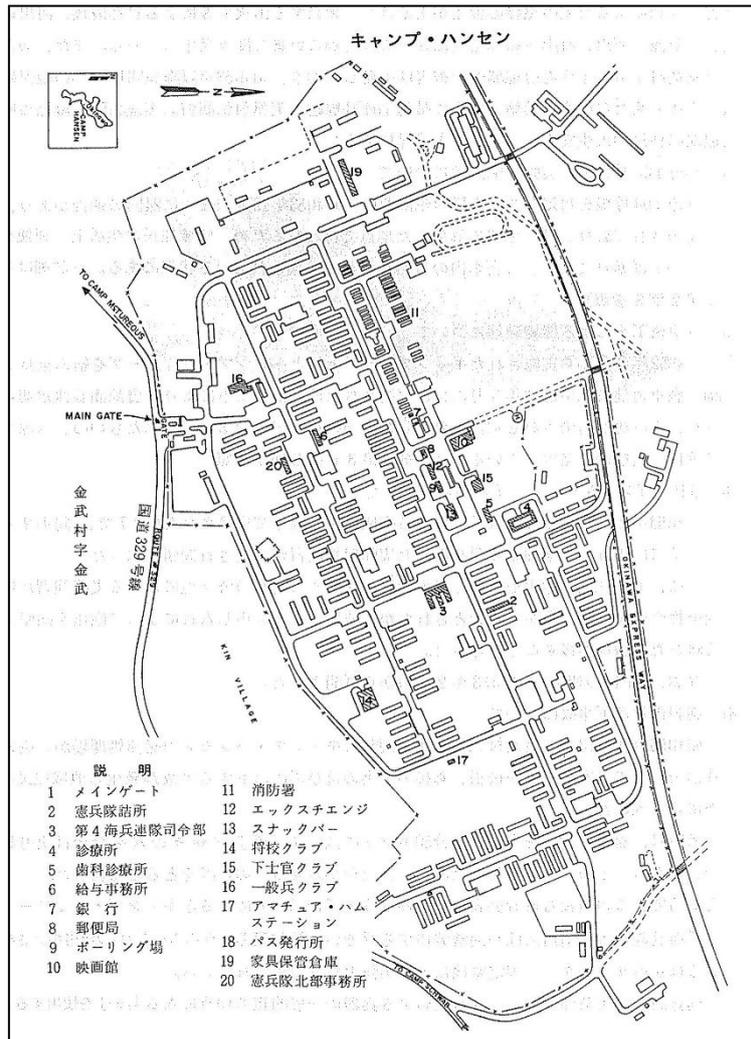
図 9-5 キャンプ・ハンセンの施設配置図

「沖縄の米軍基地」で確認したキャンプ・ハンセンの施設配置図を図 9-5 に示す。

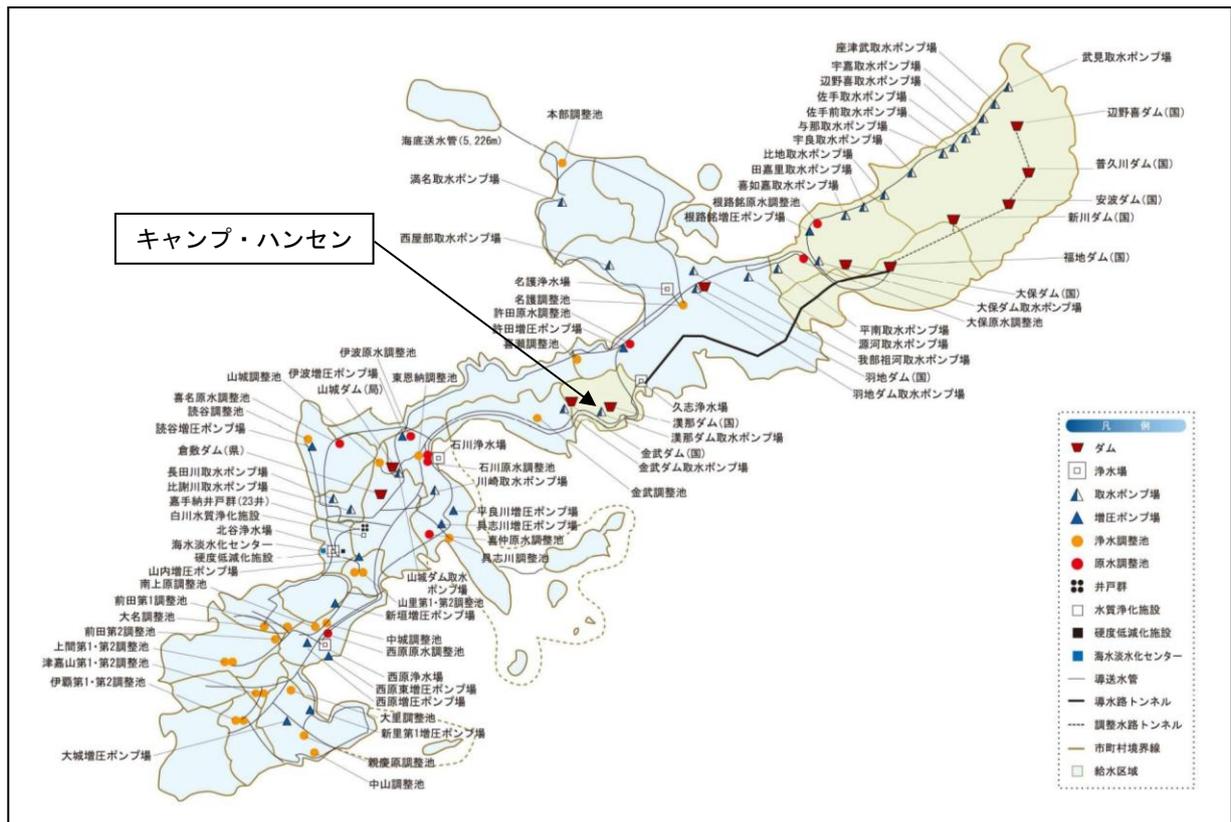
図 9-6 沖縄島及び周辺の水利用状況

沖縄県企業局による、沖縄島及び周辺の水利用状況を図 9-6 に示す。

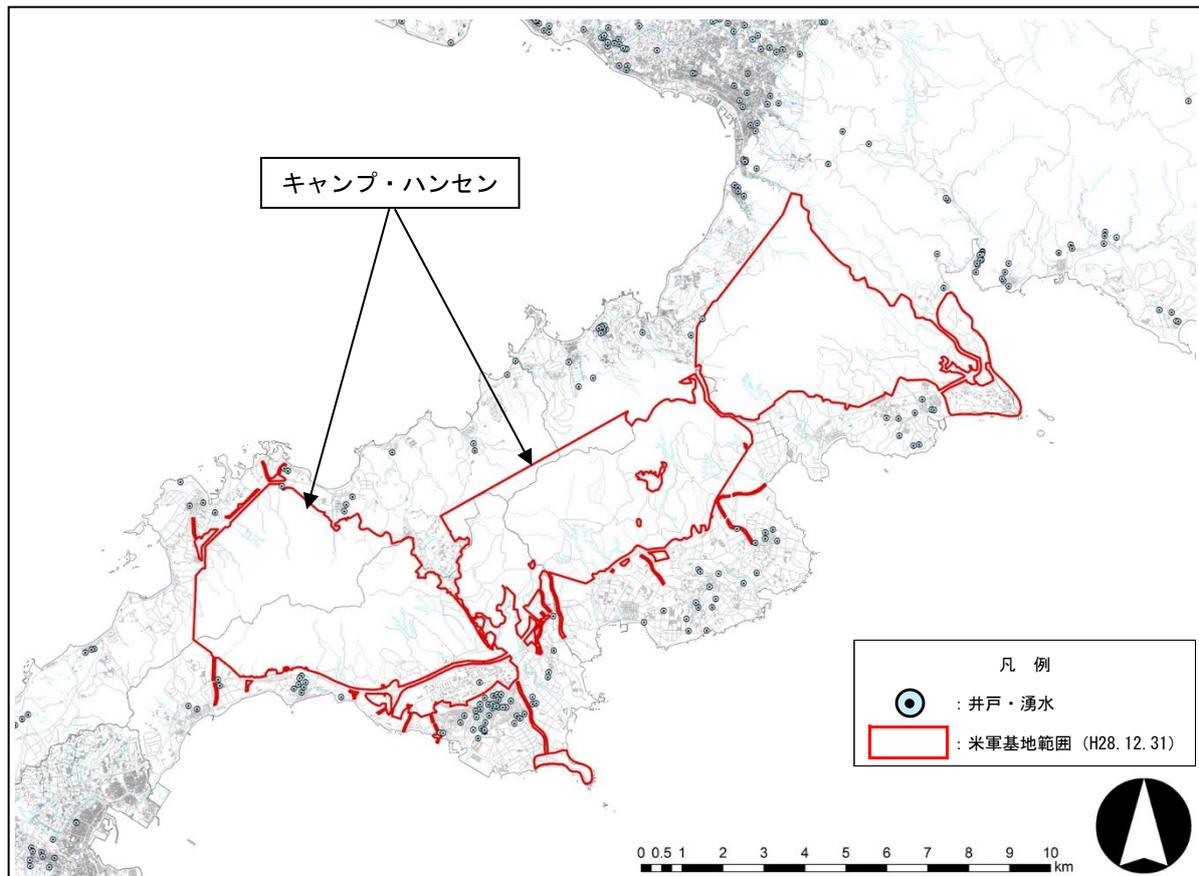
図 9-7 キャンプ・ハンセン及び周辺の井戸・湧水分布状況

キャンプ・ハンセン及び周辺の井戸・湧水分布状況を図 9-7 に示す。

注：本図には、史書等より情報を得た井戸・湧水の位置も示されていることから、その存在や状態については、活用者が確認する必要がある。

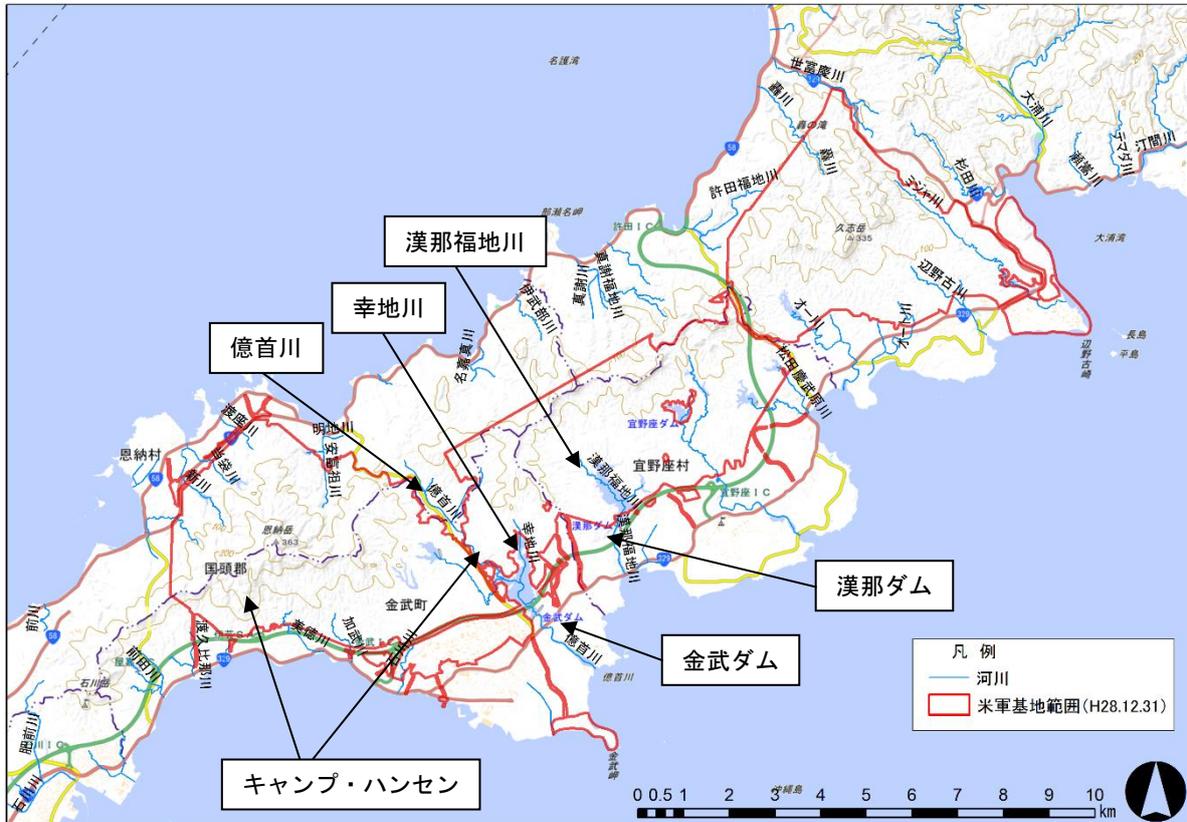
キャンプ・ハンセン及び周辺の河川、ダム分布状況及びその概要を図 9-8、表 9-3 及び表 9-4 に示す。キャンプ・ハンセン及び周辺には、二級河川が3本、ダムが2つある。

出典：「国土地理院地図（平成29年3月）」、「国土数値情報のデータ（河川情報）」、「沖縄防衛局管内防衛施設図（米軍基地範囲）」（平成28年12月31日現在、沖縄防衛局）を参照
 図 9-8 キャンプ・ハンセン及び周辺の河川、ダム分布状況
