米軍基地環境カルテ

嘉手納飛行場（施設番号：FAC6037）

沖 縄 県

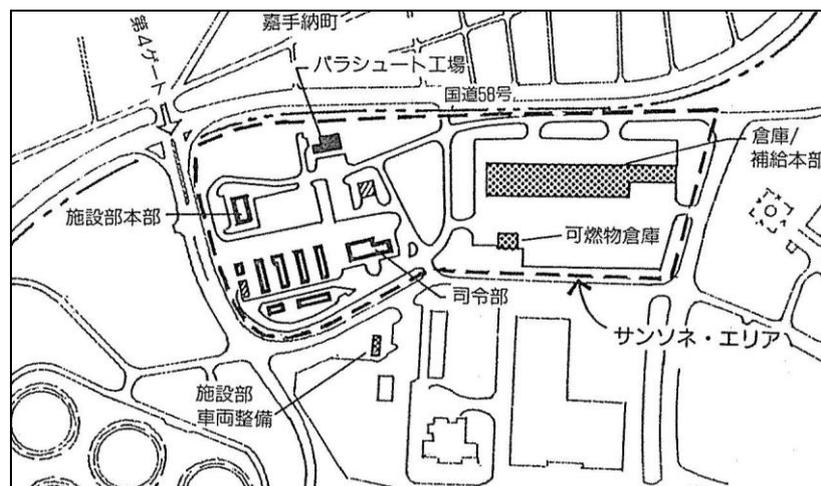
図35-4 嘉手納飛行場（サンソネ・エリア）の施設配置図

米海軍施設技術軍太平洋部「沖縄艦隊基地／嘉手納海軍航空基地マスタープラン」（1985年9月、情報公開法にもとづく公開）及び第313航空師団広報部「広報地図」（1985年）を基にした嘉手納飛行場の施設配置図を図35-4、図35-5に示す。

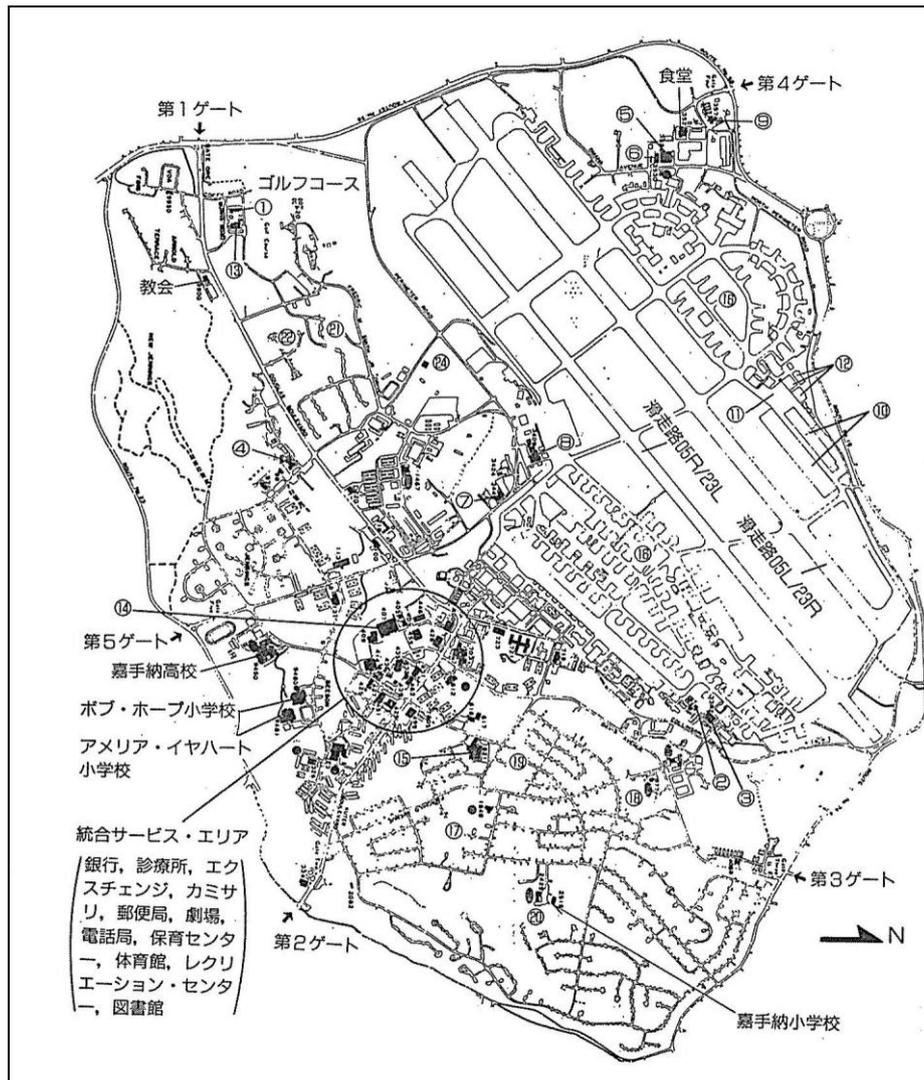
図 35- 5 嘉手納飛行場の施設配置図

| ① 第18航空団 | ⑬ 法律／広報事務所 |
| ② 第18航空作戦群 | ⑭ 士官クラブ |
| ③ F-15 オペレーションビル | ⑮ 下士官クラブ |
| ④ 第18支援群 | ⑯ 航空機サービス・エプロン |
| ⑤ 第909空中給油中隊 | ⑰ スティアリー・ハイツ家族住宅地区 |
| ⑥ 第961空中警戒管制中隊 | ⑱ ノース・テラス家族住宅地区 |
| ⑦ 第33航空救難中隊 | ⑲ ステルウエル・パーク家族住宅地区 |
| ⑧ 第603空輸支援群, AMCターミナル | ⑳ セビル・マナー家族住宅地区 |
| ⑨ 沖縄艦隊基地／嘉手納海軍航空基地 | ㉑ ワシントン・ハイツ家族住宅地区 |
| ⑩ 海軍航空軍サービス・エプロン | ㉒ クラーク・ビスタ家族住宅地区 |
| ⑪ P-3C作戦区域 | ㉓ ジェニングス家族住宅地区 |
| ⑫ 海軍機整備工場 | ㉔ PCB汚染場所 |

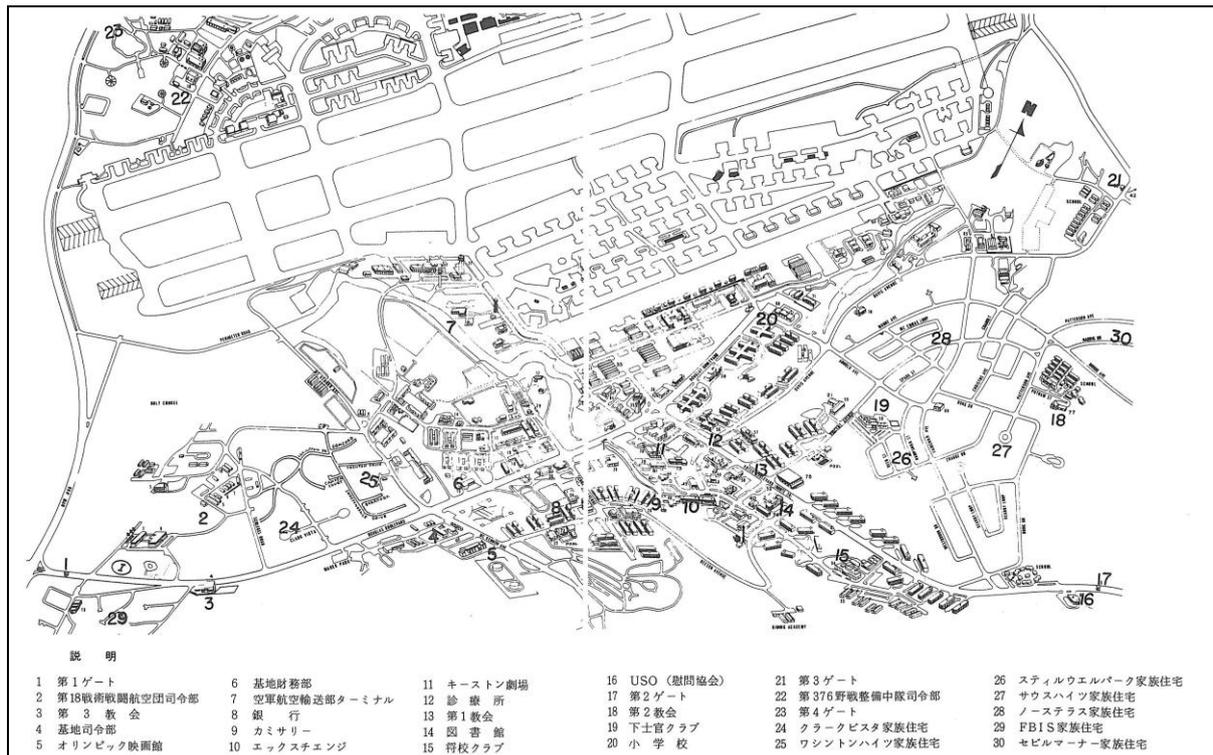
図 35- 6 嘉手納飛行場の施設配置図

「沖縄の米軍基地」で確認した嘉手納飛行場の施設配置図を図 35- 6 に示す。

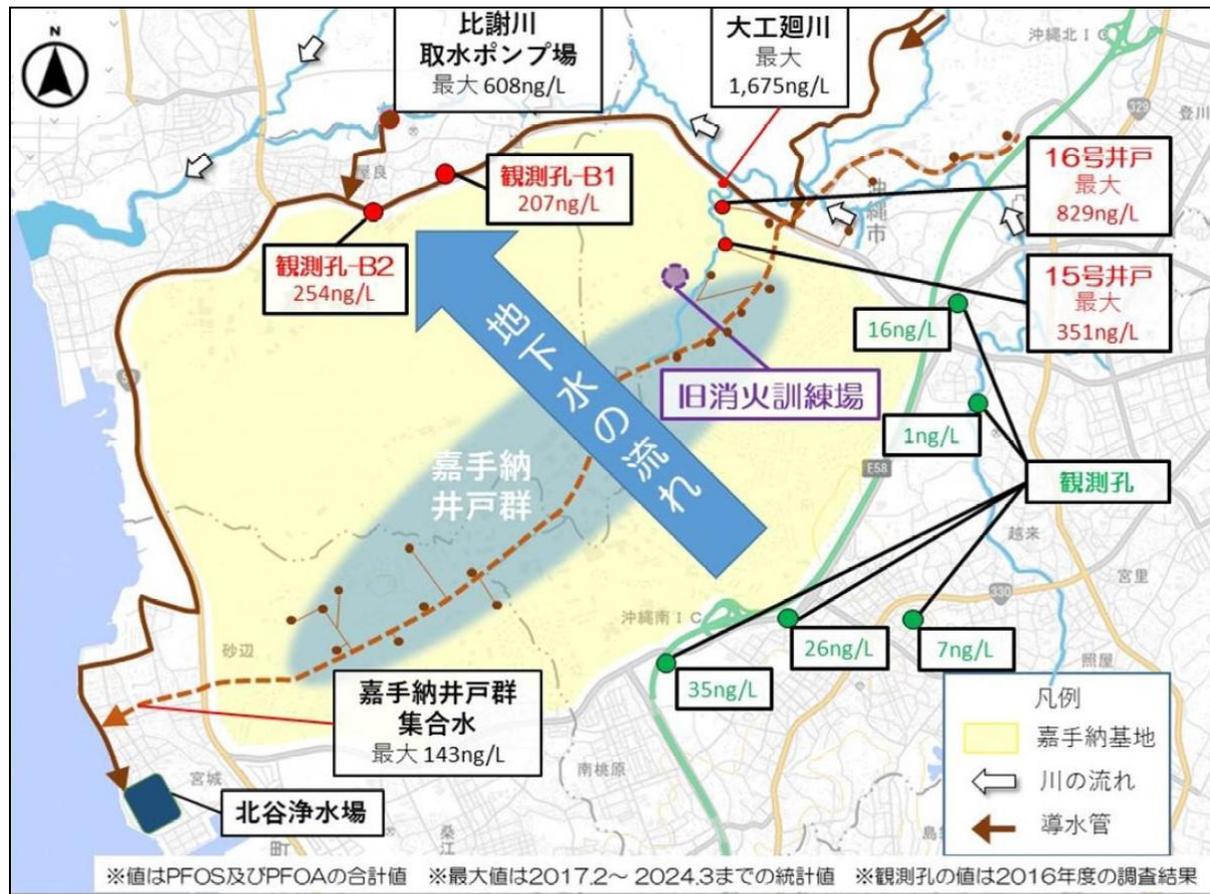
図 35- 7 企業局が行ってきた調査等の総括図

嘉手納飛行場より上流側での地下水では、高濃度の PFOS は検出されなかったが、飛行場内にある井戸群や、飛行場内を流れる大工廻川において高濃度の PFOS が検出されていること、さらに下流側の地下水においても高濃度の PFOS が検出されている状況である。また、比謝川本流では大工廻川の流入後に PFOS 濃度が上昇していることも踏まえ、汚染源は嘉手納飛行場内にある蓋然性が高いと考えられる。

企業局が行ってきた調査等の総括を図 35-7 に示す。

これにより、同飛行場周辺の地下水は飛行場を中心に南東から北西へ向かって流れていること、また地下水の上流側での地下水の PFOS 濃度は低く、下流側の濃度が高いこと、その後比謝川に流入すること等が確認された。

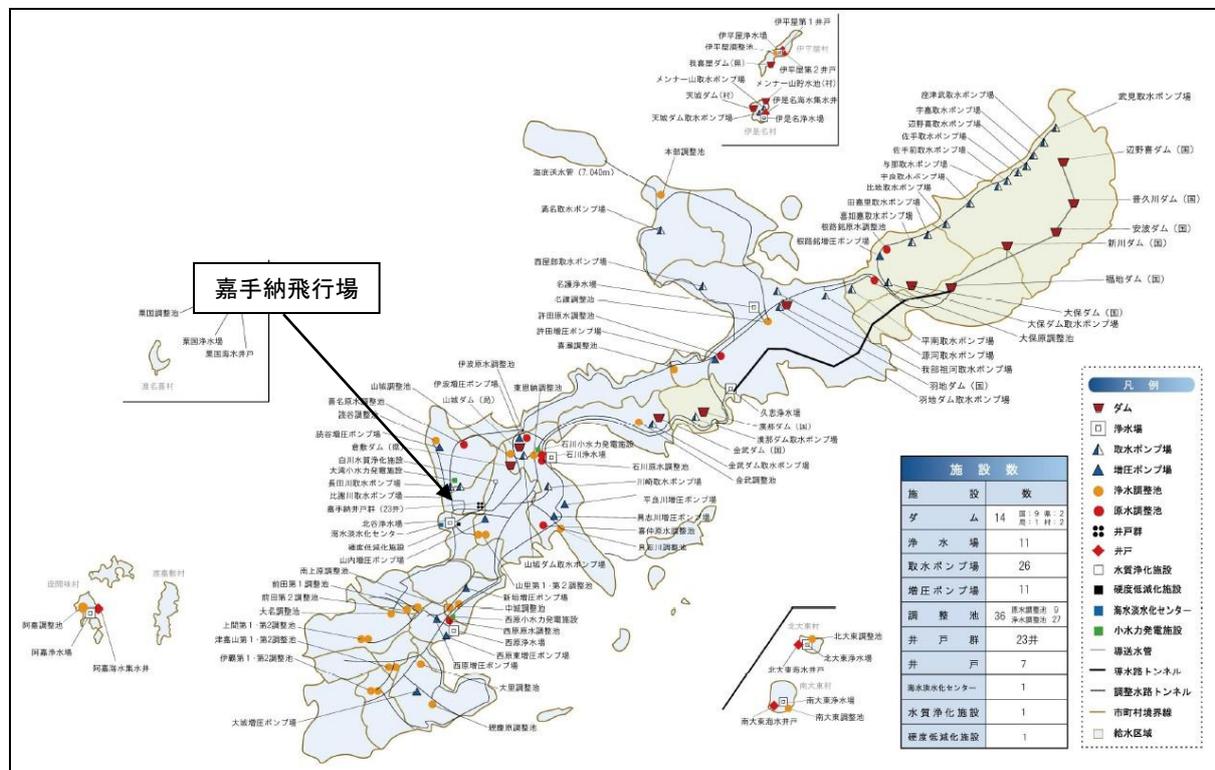
図35-8 嘉手納飛行所及び周辺の水利用状況

沖縄県企業局による、沖縄島及び周辺の水利用状況を図35-8に示す。

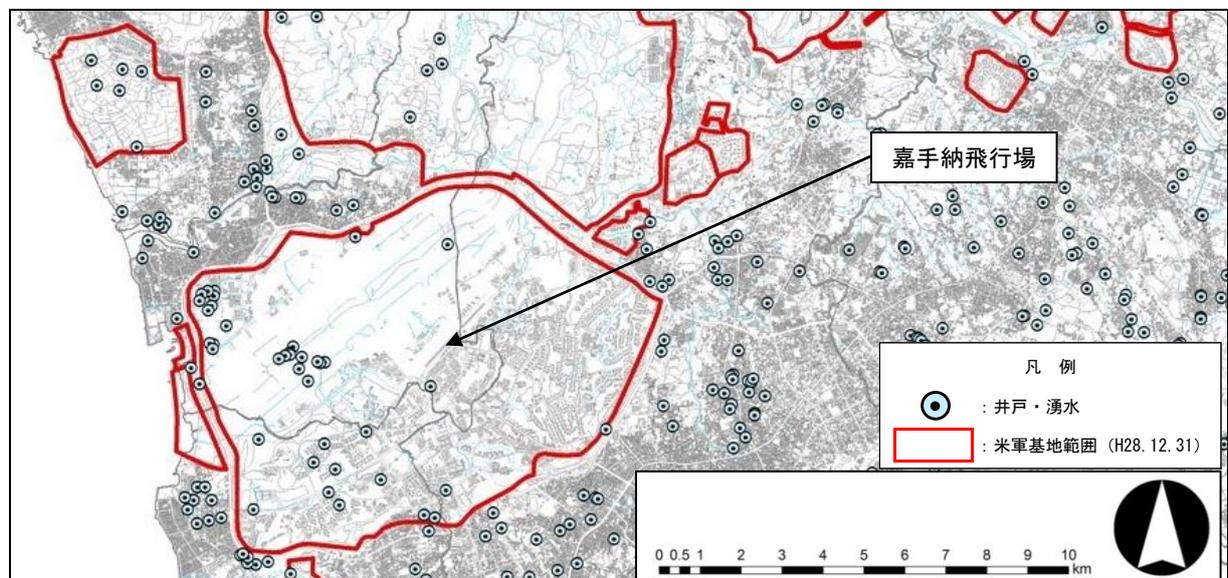
図 35- 9 嘉手納飛行場及び周辺の井戸・湧水分布状況

嘉手納飛行場及び周辺の井戸・湧水分布状況を図 35- 9 に示す。

注：本図には、史書等より情報を得た井戸・湧水の位置も示されていることから、その存在や状態については、活用者が確認する必要がある。

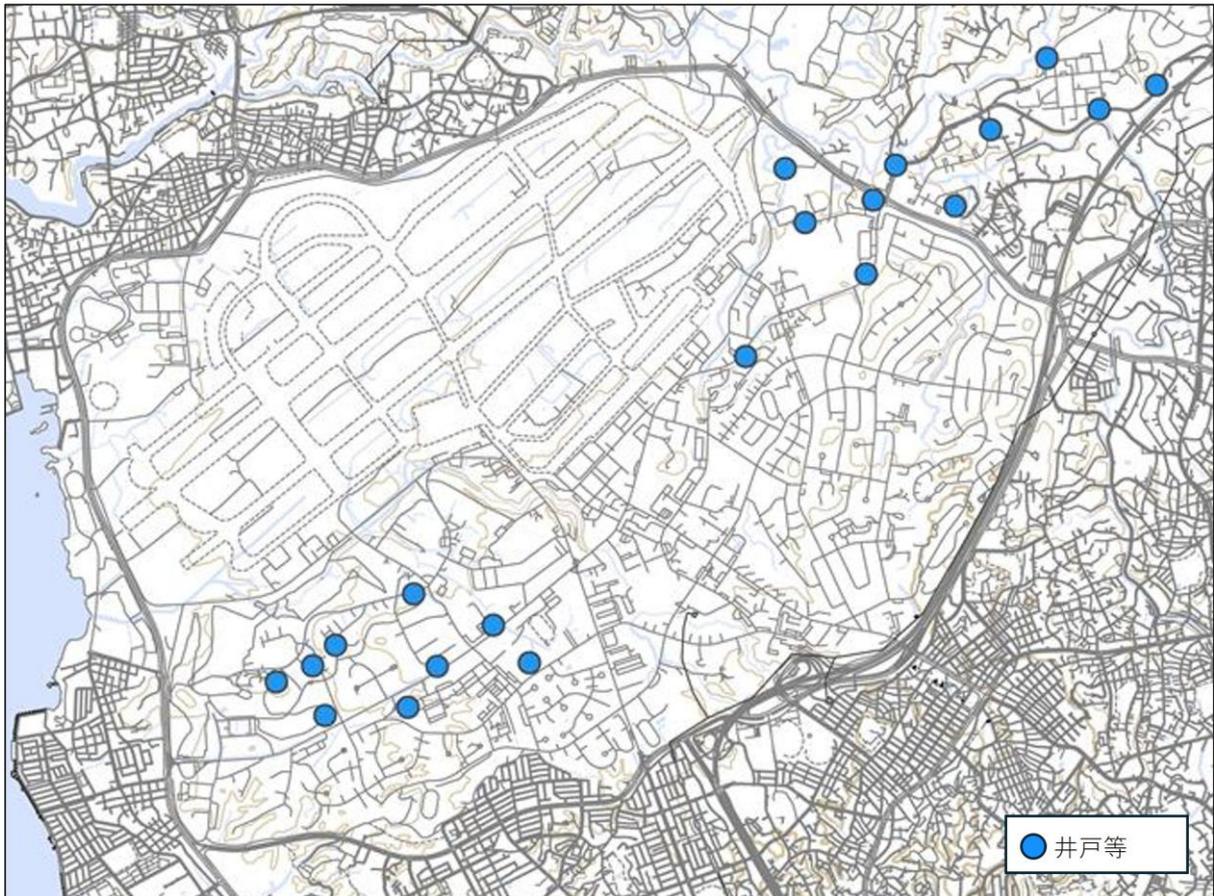
図 35- 10 企業局が水源として利用している嘉手納井戸群の位置図

また、企業局が水源として利用している嘉手納井戸群の位置を図 35- 10 に示す。

※この地図は、沖縄県数値地図を使用し、井戸等の位置を追記して作成した。

なお、嘉手納井戸群は飛行場の内外にある 23 箇所の井戸からなっているが、現在 PFOS 等濃度の高い井戸の取水を停止し、濃度の低い井戸から施設の維持管理に必要な最低水量を取水している。しかしながら、令和 6 年の渇水時には県内のダム貯水率が低下したため、一時的に PFOS 等濃度の高い井戸からの取水再開を余儀なくされた。

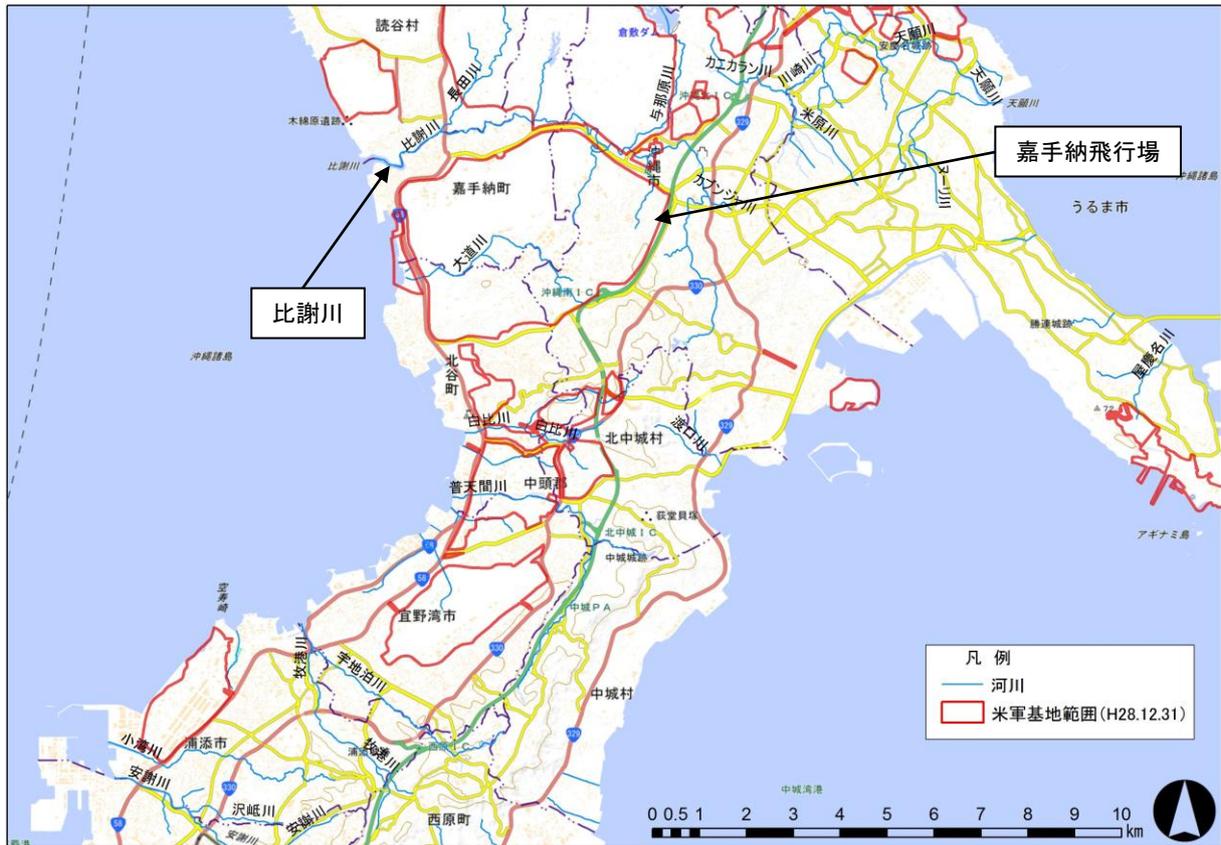
図 35- 11 嘉手納飛行場及び周辺の河川、ダム分布状況

嘉手納飛行場及び周辺の河川、ダム分布状況及びその概要を図 35- 11、表 35-3 に示す。嘉手納飛行場及び周辺には、二級河川が 1 本ある。

なお、周辺に国・県管理ダムはない。
