米軍基地環境カルテ

普天間飛行場（施設番号：FAC6051）

沖 縄 県

49. 普天間飛行場（施設番号：FAC6051）

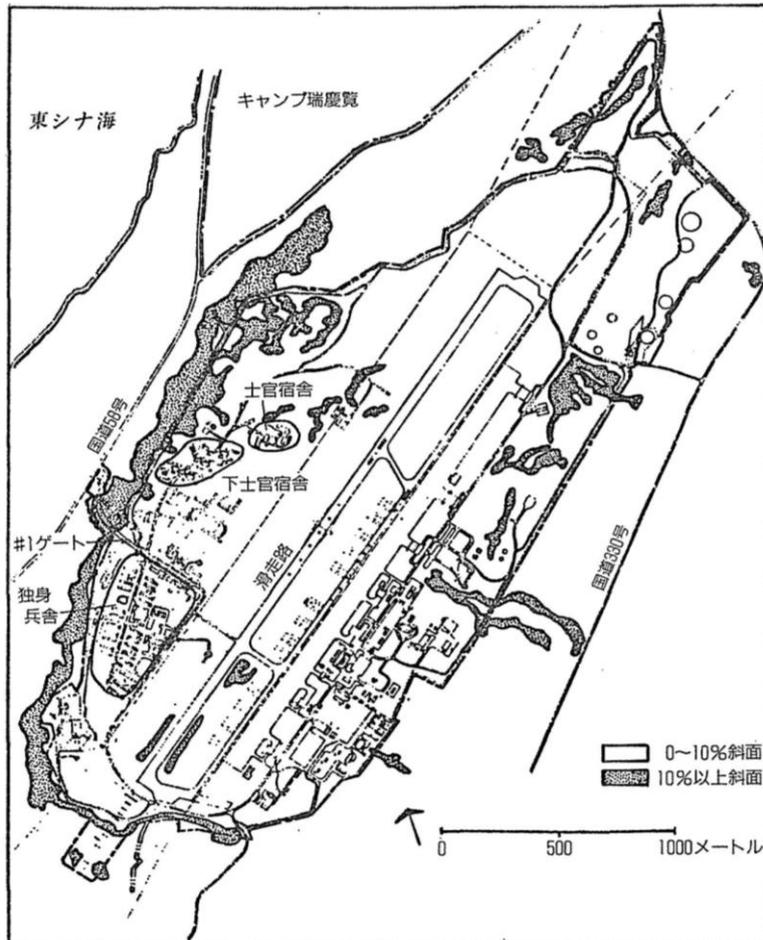
図 49-5 普天間飛行場の施設配置図

米海軍施設技術軍太平洋部「普天間海兵隊航空基地マスタープラン」（推定1981年、情報公開法にもとづく公開）を基にした普天間飛行場の施設配置図を図49-5に示す。

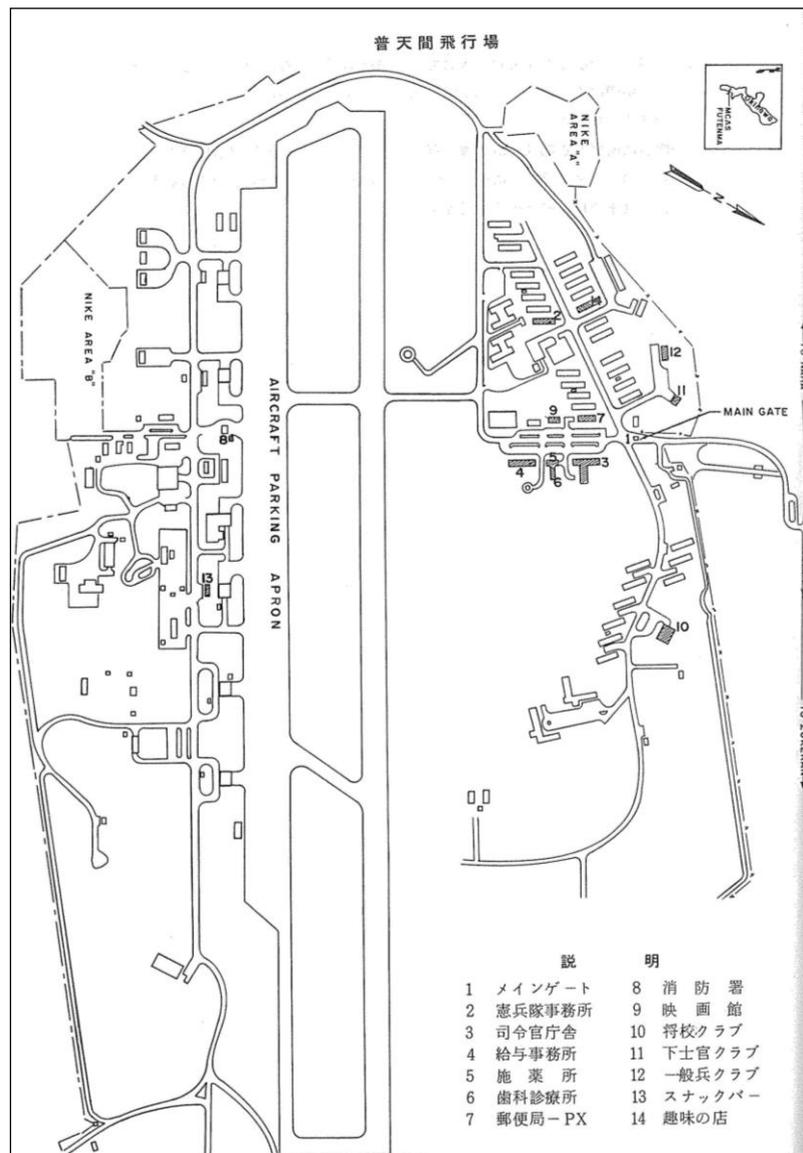
図 49-6 普天間飛行場の施設配置図

「沖縄の米軍基地」で確認した普天間飛行場の施設配置図を図 49-6 に示す。

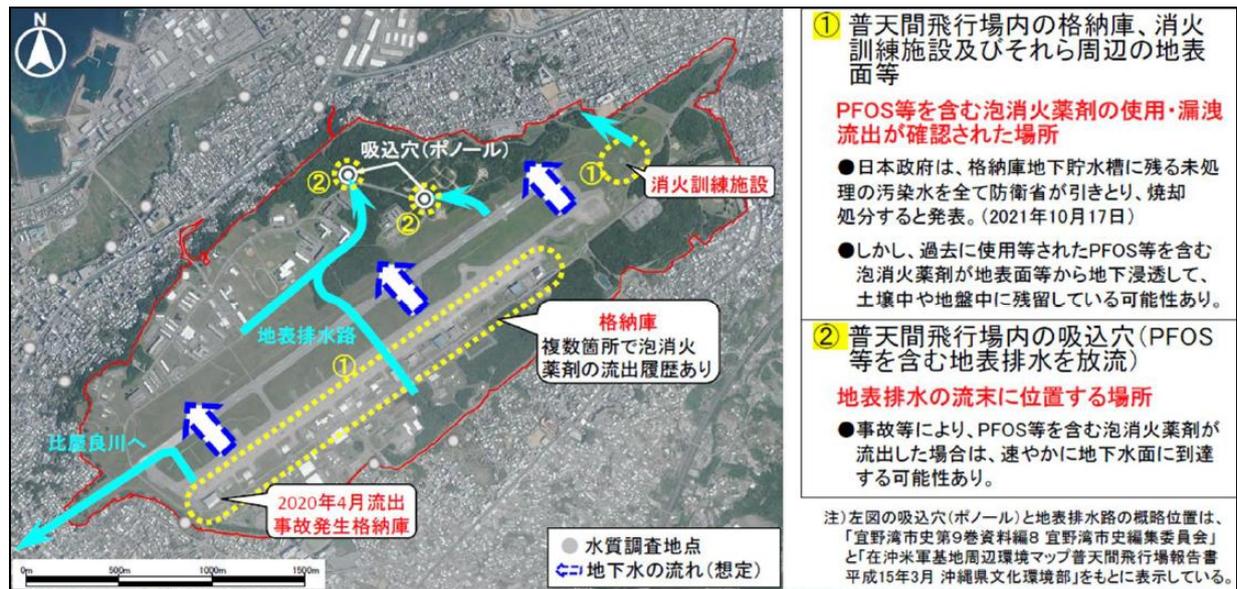
図49-7-1 普天間飛行場内のPFOS等の汚染源と推定される場所

汚染源調査により推定された普天間飛行場周辺におけるPFOS等の汚染源を図49-7-1に示す。

- 1 海兵隊のヘリコプター基地であることから、種々の戦闘物資や油類の使用が考えられるため、地下水汚染調査、土壌汚染調査等広範囲で詳細な環境調査を行い、顕著な汚染がみられた場合は地質調査も実施する。
- 2 下水道に接続される前は、污水处理施設が稼働していたことから、処理施設の位置を確認し地下水及び土壌汚染調査を行う必要がある。
- 3 泡消火薬剤の使用等が確認された「格納庫や消火訓練施設」及び「地表排水の流末に位置する吸込穴（ポノール）」（図 49-7-1 参照）は、周辺の湧水等で検出されている高濃度の PFOS 等の汚染源である蓋然性が高いことから、これらの場所及びその周囲での地下水及び土壌汚染調査を行う必要がある。

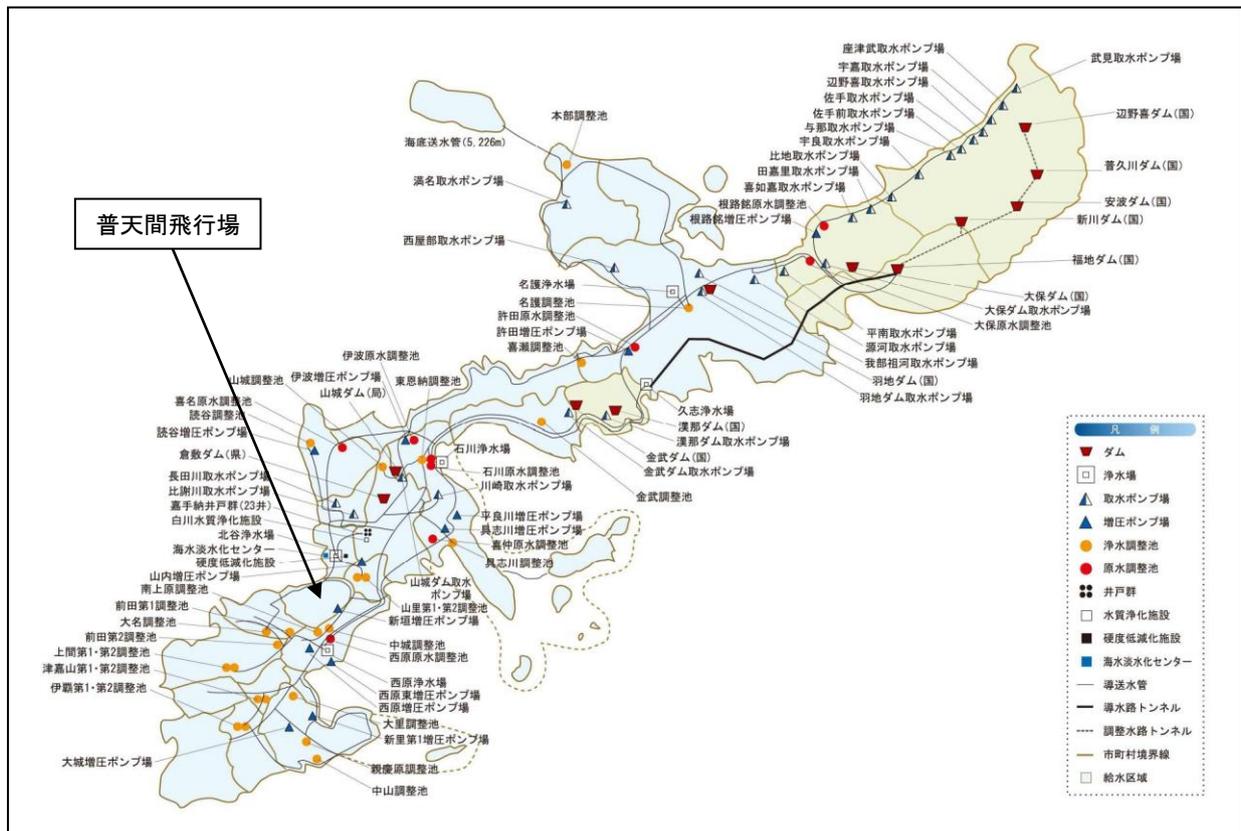
図 49-7-2 沖縄島及び周辺の水利用状況

沖縄県企業局による、沖縄島及び周辺の水利用状況を図 49-7-2 に示す。

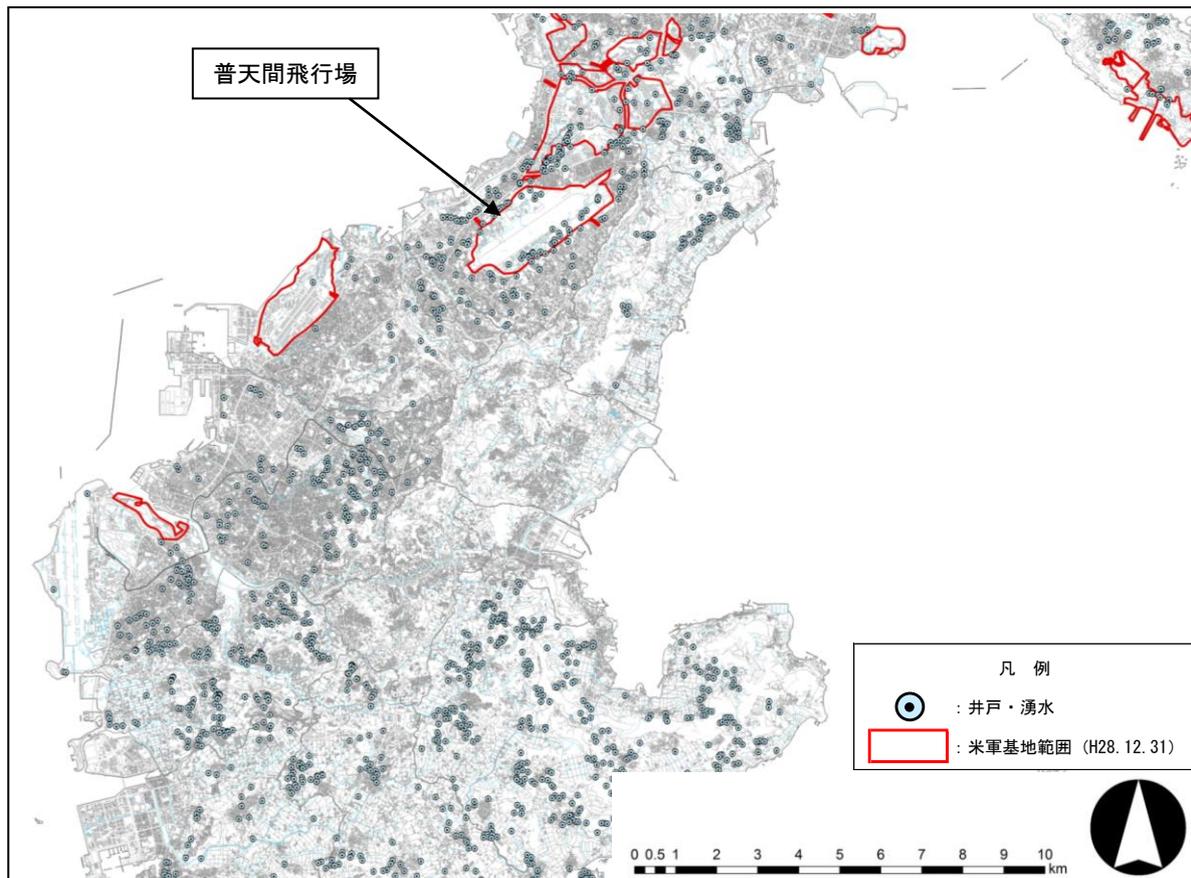
図 49-8 普天間飛行場及び周辺の井戸・湧水分布状況

普天間飛行場及び周辺の井戸・湧水分布状況を図 49-8 に示す。

注：本図には、史書等より情報を得た井戸・湧水の位置も示されていることから、その存在や状態については、活用者が確認する必要がある。

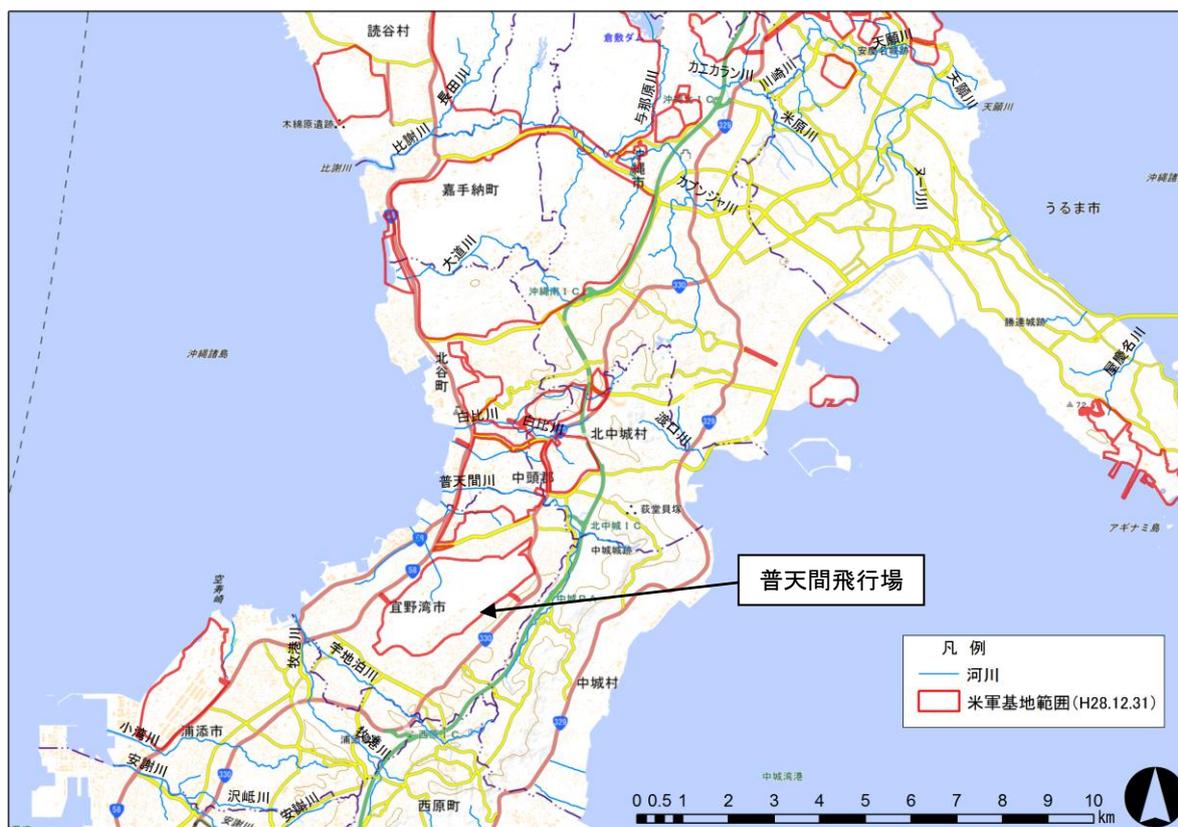
普天間飛行場及び周辺の河川、ダム分布状況を図 49-9に示す。普天間飛行場及び周辺に、二級河川、準用河川、国・県管理ダムはない。

「この地図は、国土地理院長の承認を得て、同院発行の電子地形図（タイル）を複製したものである。（承認番号 平成29情複、第301号）」
出典：「国土地理院地図（平成29年3月）」、「国土数値情報のデータ（河川情報）」、
「沖縄防衛局管内防衛施設図（米軍基地範囲）」（平成28年12月31日現在、沖縄防衛局）を参照
図 49-9 普天間飛行場及び周辺の河川、ダム分布状況

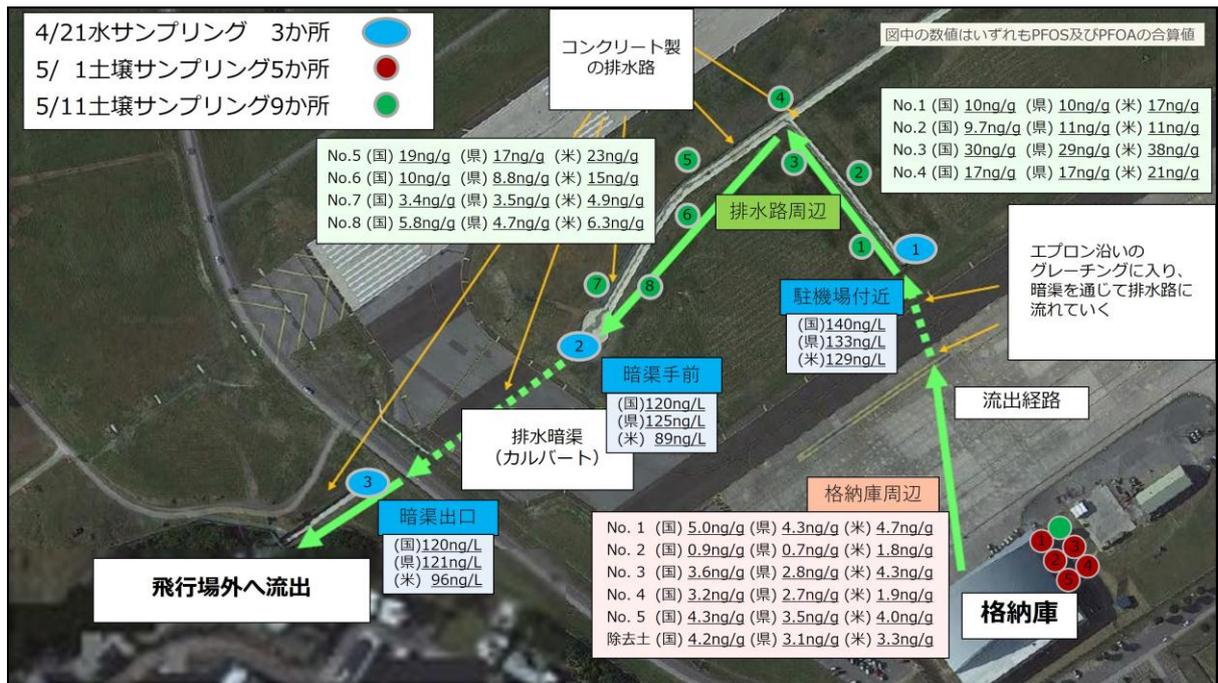
図 49-10 令和2年4月10日発生普天間飛行場 PFOS 等含有泡消火薬剤流出事故に係る流出経路並びに水質調査及び土壌調査地点図

- 令和元年12月5日、507格納庫でPFOSを含む泡消火剤漏出事故が発生。補助動力装置が誤って作動し、泡消火システムを作動させた結果、水成膜泡消化剤の原液300ガロン（3%希釈され、結果として約10,000ガロン）が流出した。雨水排水路を通じ基地外にも流出したとみられている。
- 令和2年4月10日、539格納庫でPFOSを含む泡消火剤漏出事故が発生。格納庫付近に設置されたバーベキューグリルが火災警報器及び泡消化剤システムを作動させた結果、97%水3%泡消化剤の混合水約41,200ガロン、追加で水のみ約20,000ガロンが放出された。フライトラインへ流れ、排水路や普天間飛行場外へ流れる暗渠へ流出した。汚染水は基地外にも流出しており、また、飛散した泡が基地外で撮影されている。当該事故について、県は日米地位協定の環境補足協定に基づく立入調査を実施し、県、国及び米軍の三者合同で水質調査及び土壌調査を行った。当該事故に係る、格納庫から飛行場外までの流出経路及び土壌調査等の調査地点を図49-10に示す。
