# 米軍基地環境カルテ

牧港補給地区（施設番号：FAC6056）

沖 縄 県

## 54. 牧港補給地区（施設番号：FAC6056）

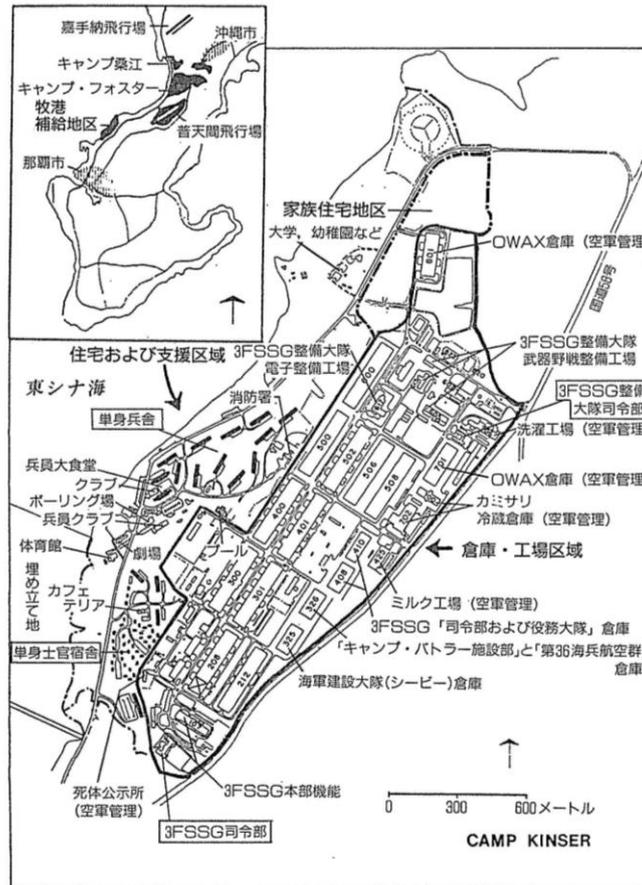
図 54-5 牧港補給地区の施設配置図

米海軍施設技術軍太平洋部「キャンプ・バトラー・マスタープラン」（1980年9月、情報公開法にもとづく公開）を基にした牧港補給地区の施設配置図を図 54-5 に示す。

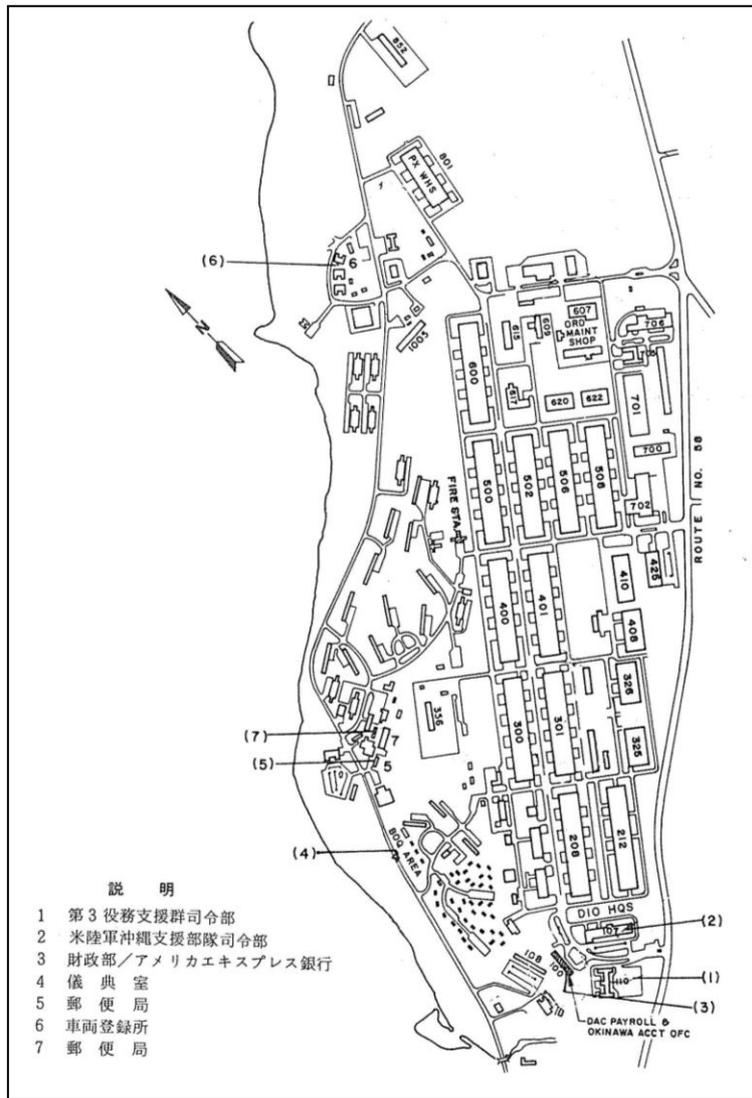
図 54-6 牧港補給地区の施設配置図

「沖縄の米軍基地」で確認した牧港補給地区の施設配置図を図 54-6 に示す。

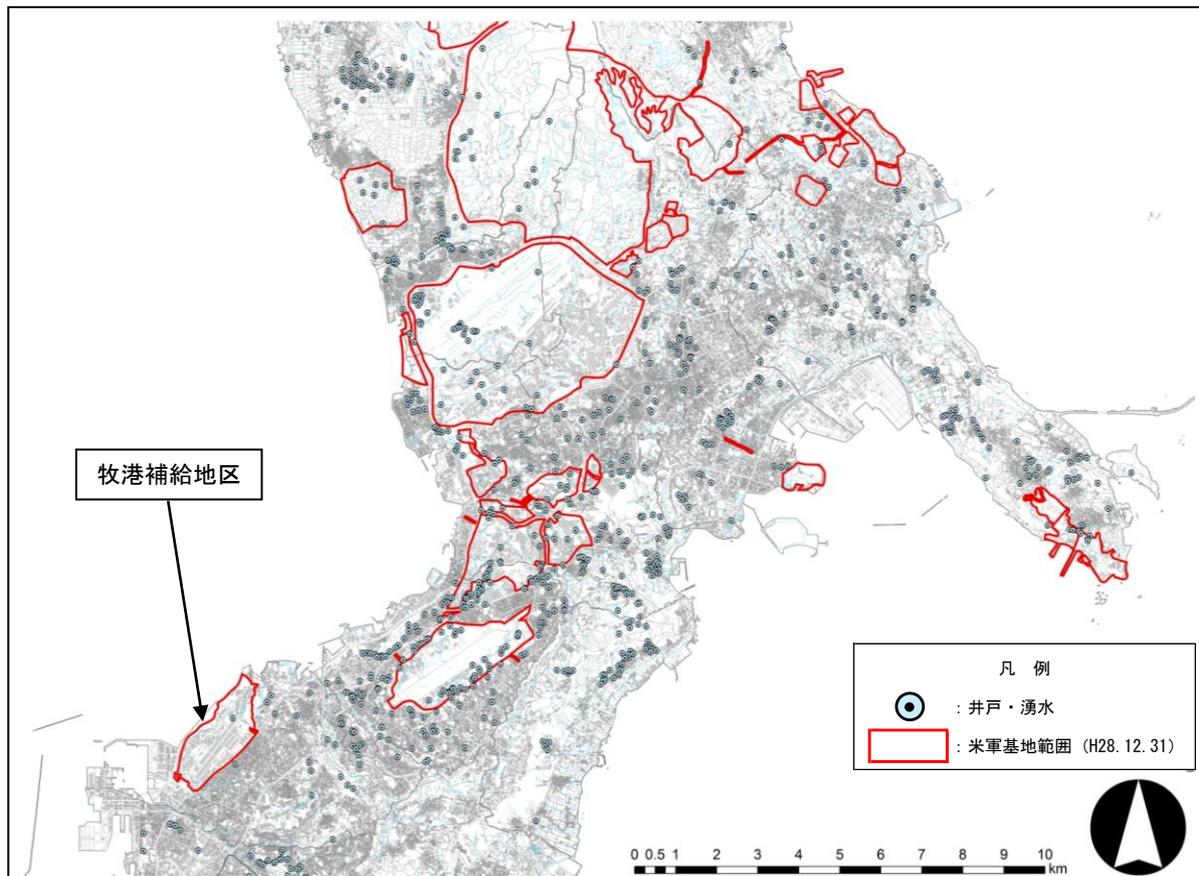
図 54-8 牧港補給地区及び周辺の井戸・湧水分布状況

牧港補給地区及び周辺の井戸・湧水分布状況を図 54-8 に示す。

「この地図の作成に当たっては、国土地理院長の承認を得て、同院発行の基盤地図情報を使用した。(承認番号 平成 29 情使、第 269 号)」  
注：本図には、史書等より情報を得た井戸・湧水の位置も示されていることから、その存在や状態については、活用者が確認する必要がある。

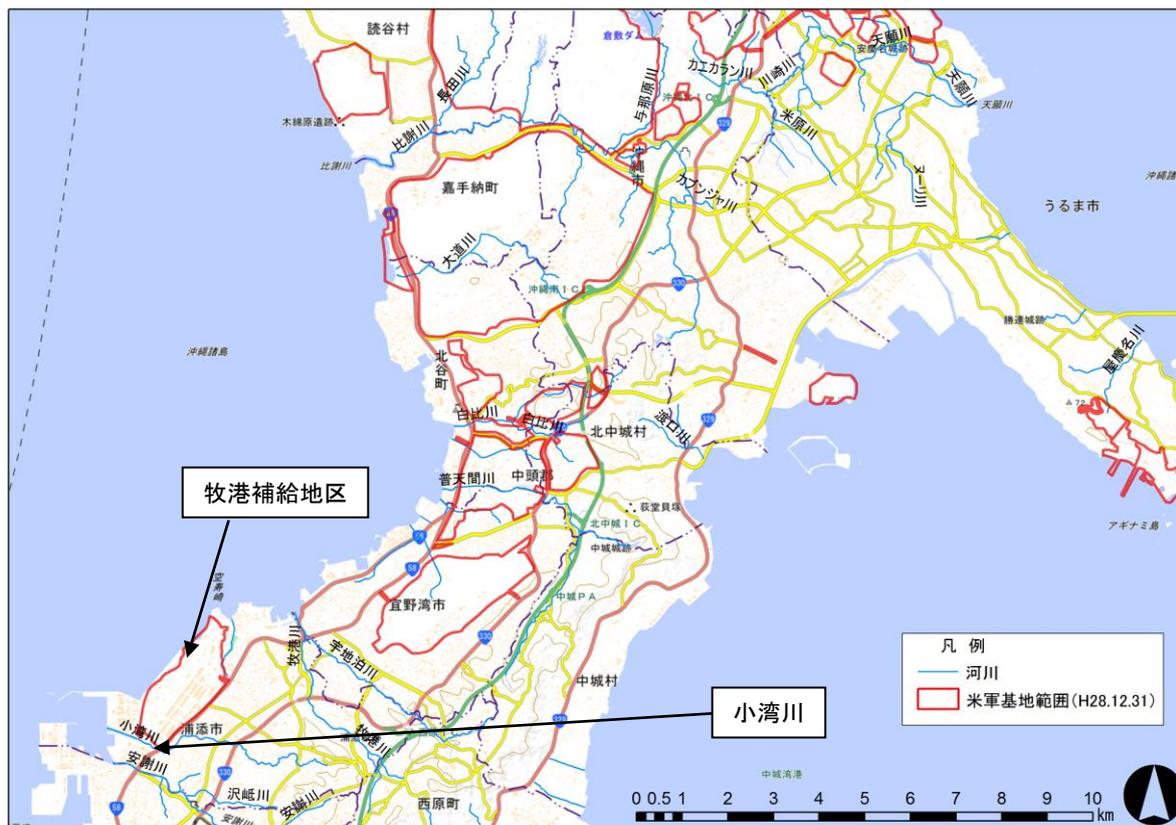
図 54-9 牧港補給地区及び周辺の河川、ダム分布状況

牧港補給地区及び周辺の河川、ダム分布状況及びその概要を図 54-9、表 54-2 に示す。牧港補給地区及び周辺には、二級河川が 1 本ある。

なお、周辺に国・県管理ダムはない。
