ギンバル訓練場の赤土流出源と地先海域の底質中懸濁物質含量について (第2報)

The Source of Red Soil Run-Off in GIMBARU Training Area and SPSS in the Seashore (Part)

Abstract : We have been investigating the source of red soil run-off and SPSS (content of suspended particles in sea sediment) in GIMBARU training area, which is U.S. forces training facility, every April since 1997. The sources of red soil run-off were not observed in this year. SPSS trends to decrease year by year. It might result that countermeasures against red soil erosion were implemented by Kin town government activity and U.S. forces activity, therefore the source of red soil run-off is decreasing. Although SPSS has increased in 2 points, the reason is unknown.

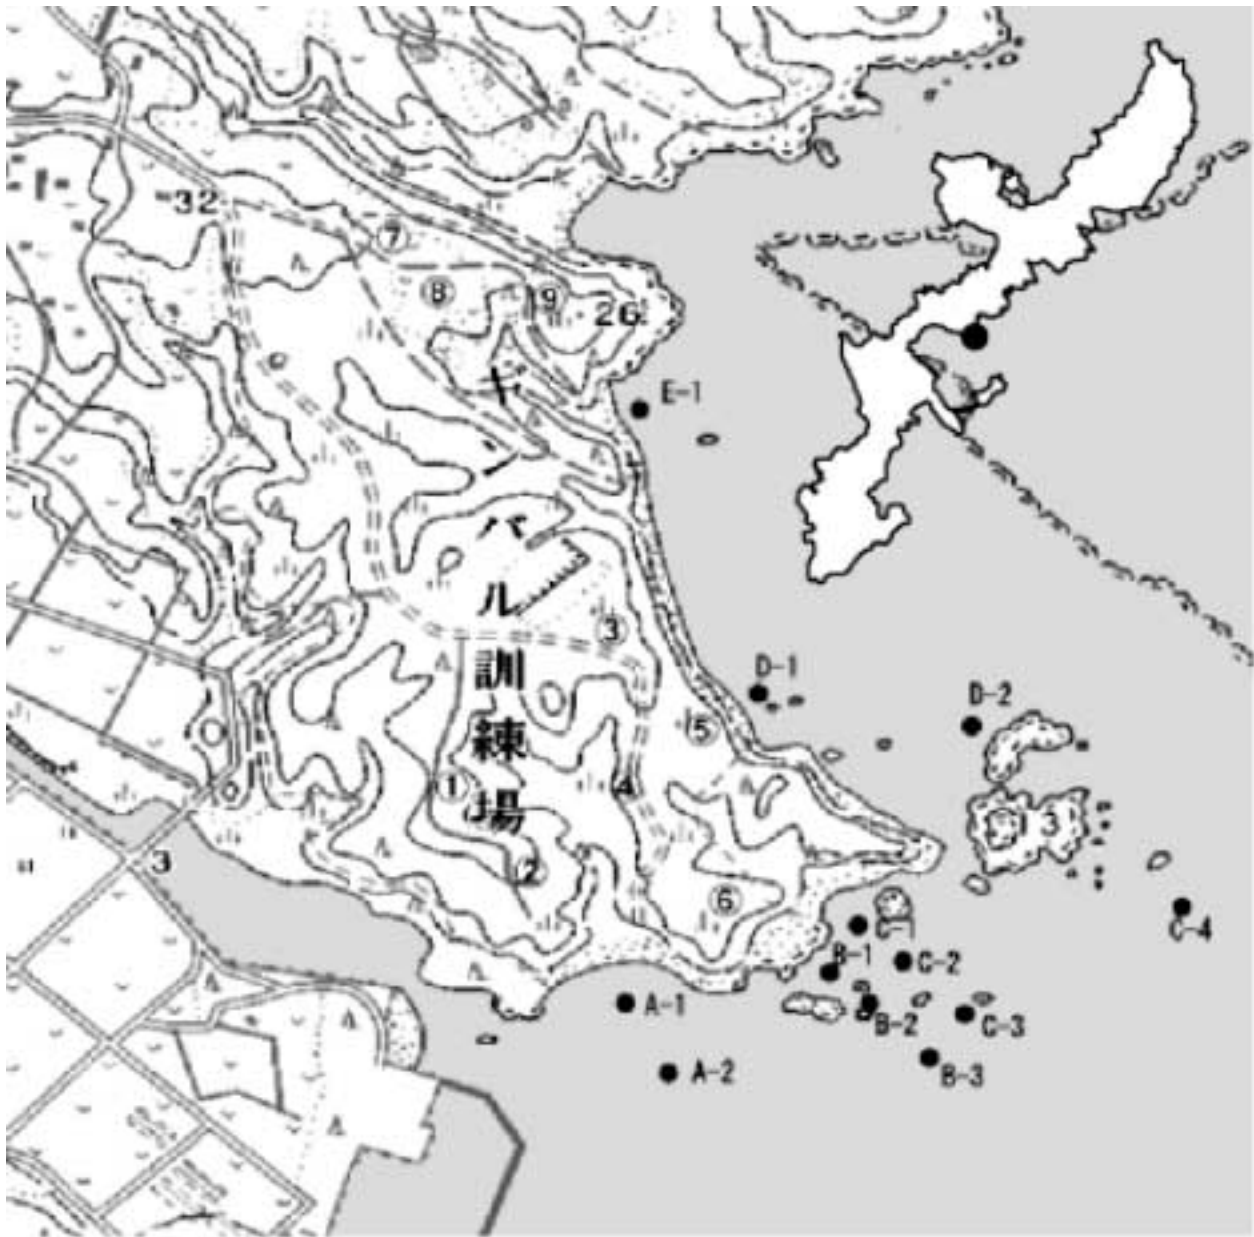
図1. ギンバル訓練場内における赤土流出源調査地点および地先海域の底質採取地点

1. 現地調査日
2003年4月4日
9月16日(ヘリによる上空からの調査)
2. 流出源調査
訓練場内の赤土流出防止対策区域を踏査し、その調査地点は全9地点であった(図1)。
3. 海域調査
干潮帯を中心に、同訓練場の地先海域の底質を採取し、大見謝の方法⁴⁾を用いてSPSSを測定した。底質の採取は全12地点で行った(図1)。便宜上A~Eの5海域に分けて考察を行った。
A海域: 同訓練場の南側に位置し、億首川河口域の遠浅の干潟にあたる。
B海域: 同訓練場の南東側に位置する。
C海域: 同訓練場の南東側から東側に位置し、C-1, C-2及びC-3は、訓練場から海岸へ続く進入道の延長線上にあたる。またC-4は訓練場南東の岩礁南側の海域である。
D海域: 同訓練場の東側海岸の進入道付近に位置している干出浜である。
E海域: 同訓練場の北側に位置し、敷地境界に程近い海域である。

①～⑨：赤土流出源調査地点

A-1～E-1：底質採取地点

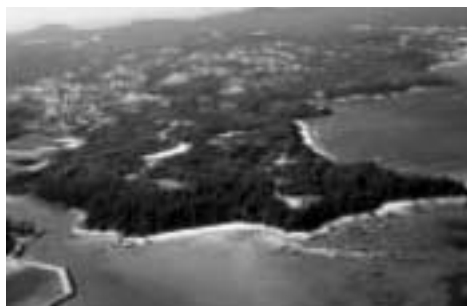
図2．上空からのギンバル訓練場
2003年 9月 16日 撮影

しかし2003年9月16日、ヘリコプターで同訓練場を上空より調査したが、大きな裸地は確認されなかった（図2）。

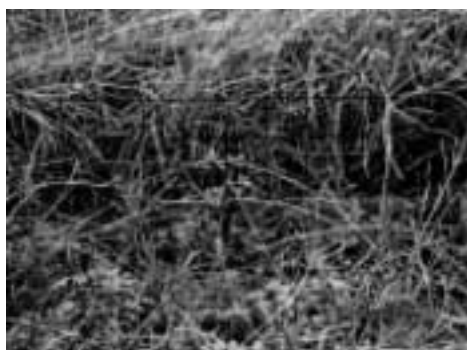
図3．ステラシートの破損
(地点②で見られたもの。他の地点でも見られた。)

過去に報告されている対策地点²⁾³⁾を基に、訓練場内9地点における裸地状況を確認した。所々において流出濁水対策（ステラシート）（図3）が一部破損しているのを確認したが、どの地点においても大部分が植生で覆われていた（被覆率80～99％，表1.）。裸地部分が見られた地点もあるが（図4，5），その面積は小さく、全体的に赤土流出は極めて少ないと考えられる。
