渡嘉敷島渡嘉志久ビーチ海域における赤土堆積とサンゴ礁の現況

Water Pollution Caused by Soil Run-off and Coral Reef condition in Tokashiku beach ,Tokashiki Island

Abstract : The route Aharen which is a village road of the Takashiki island collapsed by the typhoon No.9 in 2001. The collapsed area was located in the valley of the river flowing to Tokashiku beach.

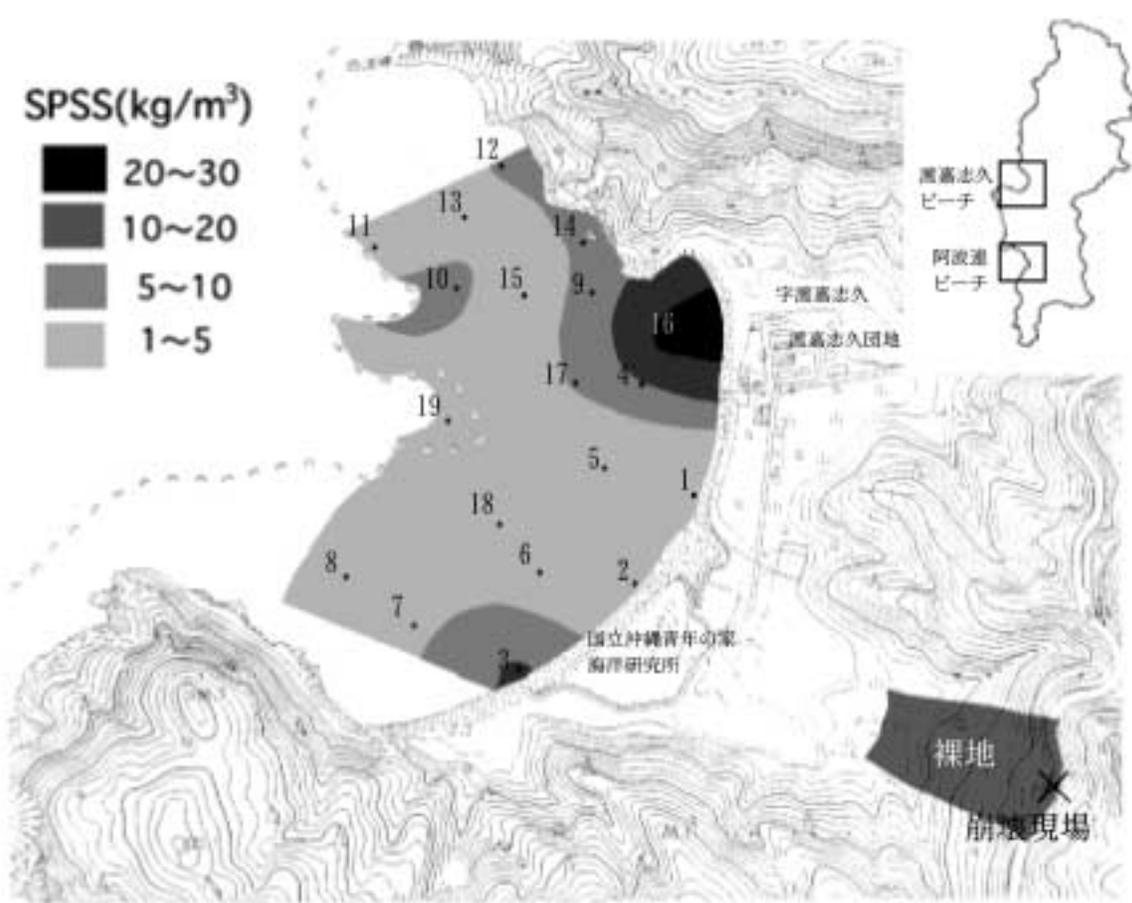
図1．渡嘉志久ビーチの調査地点及びSPSSの分布状況（2003年7月1日）
裸地部分は2003年の緑化が進んだ部分を含めて示してある。

2003年7月の調査結果からSPSSの分布状況を図1に示した。これより、ビーチ中央の河口から流出した赤土は、礁池全体に拡散するが、多くは村営住宅の西側の海域を経て、調査地点No.10付近のクチに流れると考えられる。

すべての調査時期、調査地点が同じではないので、単純比較はできないが、渡嘉志久ビーチでは崩壊前の1986年から1989年までのSPSSは $< 0.4 \sim 6.8 \text{ kg/m}^3$ のランク4以下で、崩壊後の2001年から 10.0 kg/m^3 以上、ランク5以上の地点が出現している。また、対照とした阿波連ビーチのSPSSは崩壊前も崩壊後も $< 0.4 \sim 7.8 \text{ kg/m}^3$ 、ランク4以下であった。以上のことより村道崩壊で山肌に裸地が多く出現し(図1)、その影響で赤土が渡嘉志久ビーチに流出、堆積し、SPSS値の上昇した地点が出現したと考えられる。

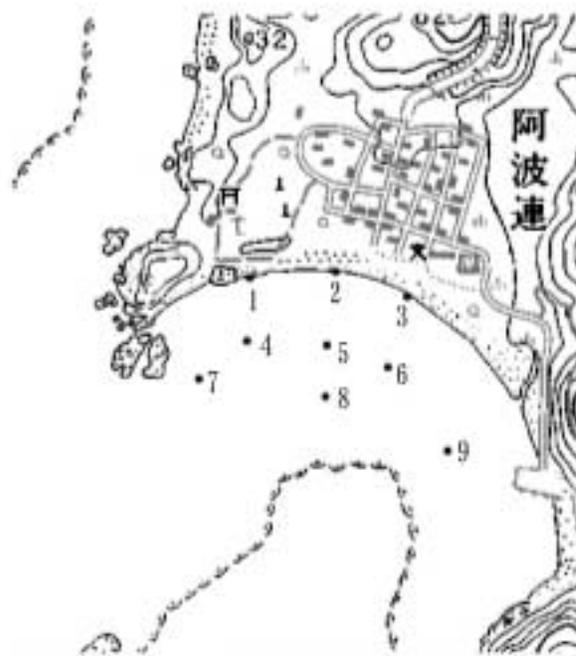
図2．阿波連ビーチの調査地点

1986年にこの海域でおこなった調査では礁池内にNo.1～6の計6地点が設けられている。2003年7月の調査ではNo.1～6より沖にNo.7～9の3地点を設け調査した（図2）。

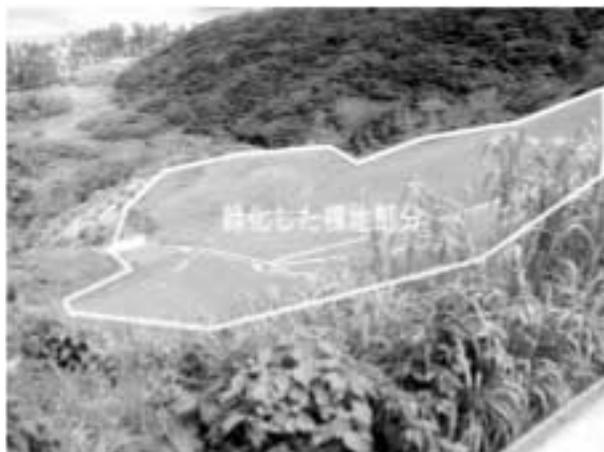
図3. 種子吹き付けにより緑化した裸地部分

2002年12月の調査では調査地点No.57のSPSS値は崩壊直後の2001年11月の値よりやや減少した。また、2002年12月のSPSS最高値はNo.9の 1390 kg/m^3 であった。これはNo.9は惑涯岬の南に位置し、サンゴ礁で囲まれた袋状の地形になっており、冬期季節風による赤土の浄化がおこりにくいと考えられる。2003年7月の調査ではSPSS値の最高値はNo.16の 27.1 kg/m^3 で、No.9よりも赤土がたまりやすい地点にもかかわらずSPSS値は下がった。また、2003年7月の調査では2002年12月のNo.9のように赤土が海底に数cm堆積しているような地点はみられず、全体的に底質の状況は改善されているようであった。これらは村道の崩壊部にできた裸地が、復旧工事の際に行った種子吹き付けなどによって緑化が進み(図3)、赤土流出が抑制されたためだと考えられる。

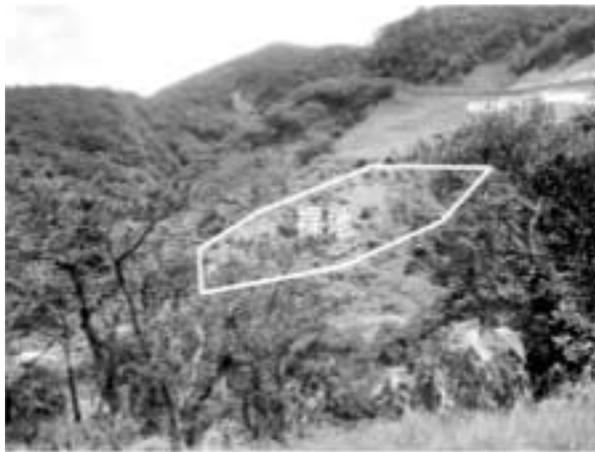
しかし、2003年7月現在ではまだ復旧工事が終了しておらず、崩壊部に多少裸地が残っている状況(図4)であった。また、崩壊部の法面の下方に設けられた沈砂池の容量が小さく、大雨が降ると濁水が流れ出る可能性があった。これらの問題点を改善して復旧工事が終了すれば、サンゴに大きな被害が出ずに海は回復に向かうであろう。

図4. 崩壊部下方の裸地

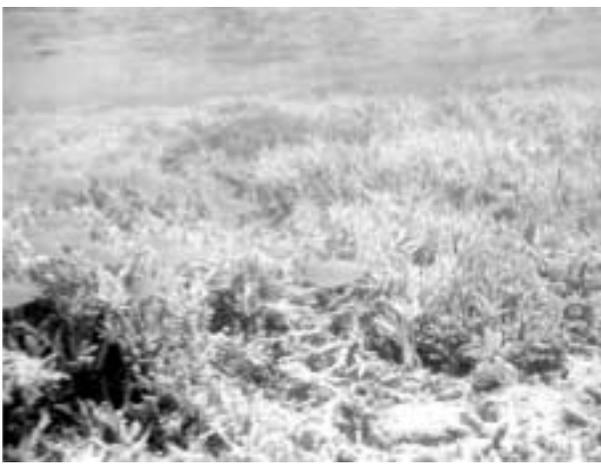
図5 . No.11被度50%ミドリイシ類の群落

2003年7月の調査では渡嘉志久ビーチの礁池内はミドリイシ類が優先していた。また、SPSS値が $1 \sim 5 \text{ kg/m}^2$ の調査地点No 8, 11, 13, 15, 18, 19では被度が10~50%と高く(図5, 6), SPSS値が $5 \sim 10 \text{ kg/m}^2$ の調査地点No .10, 12, 14, 17では被度が1~10%(図7), SPSS値が 27.1 kg/m^2 の調査地点No .16では被度が1~5%(図8)と低くなった。このように、渡嘉志久ビーチのSPSS値とサンゴ被度は対応していた。

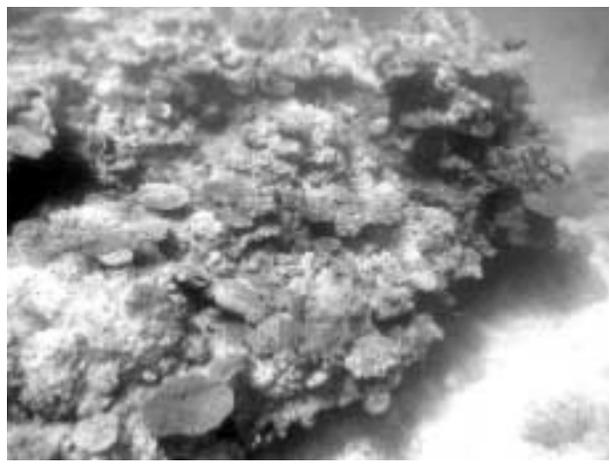
図6 . No.19被度25~50%ミドリイシ類が優先する群落

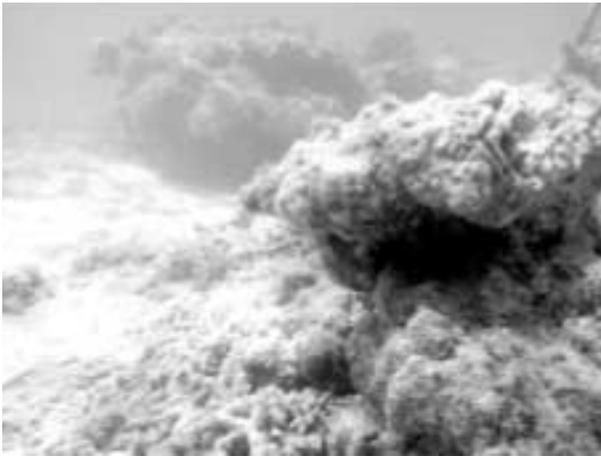
図7 . No.17被度1~5%
