図 2.41 重要な無脊椎動物の確認地点(平成 28 年: タキ山東)

ホ) 環境影響評価書において保全対策の検討を行った14種について

3. 河川水生生物

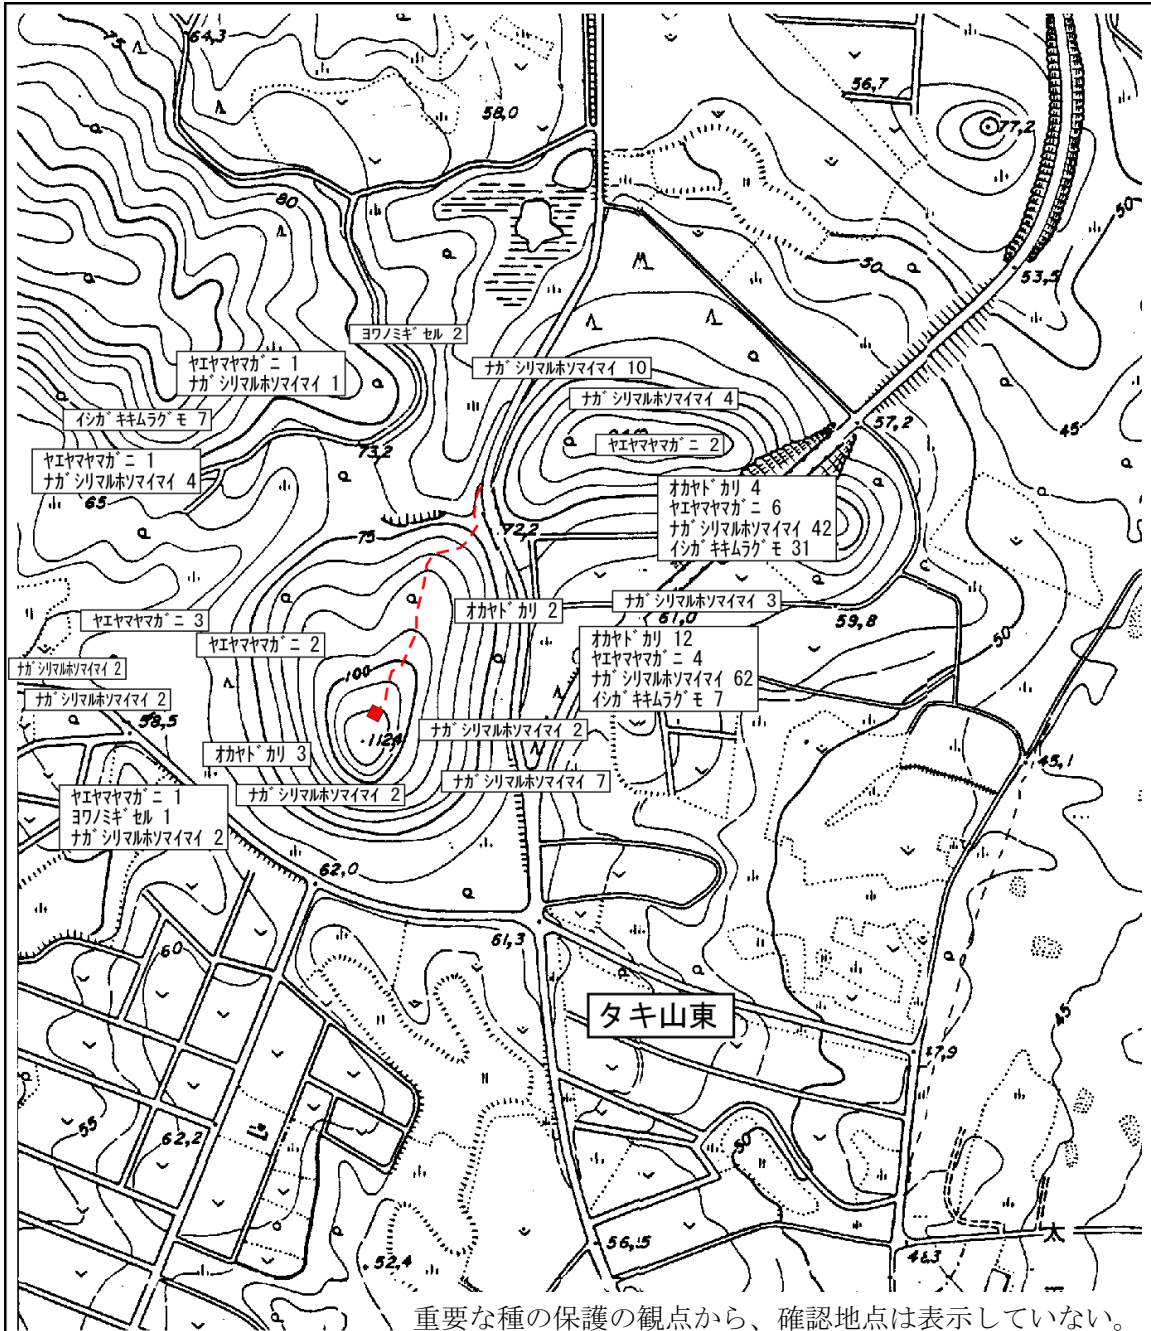
--- : 航空障害灯建設地 (5×5m) 及び布設ルート

※ヤエヤマゴマガイとオオクロクワカジョウゴモ、ヤエヤマタテグモ(いずれも沖縄県2017で新たに指定)の確認地点は不明である。

注: 数字は個体数。記載のないものは1個体である。

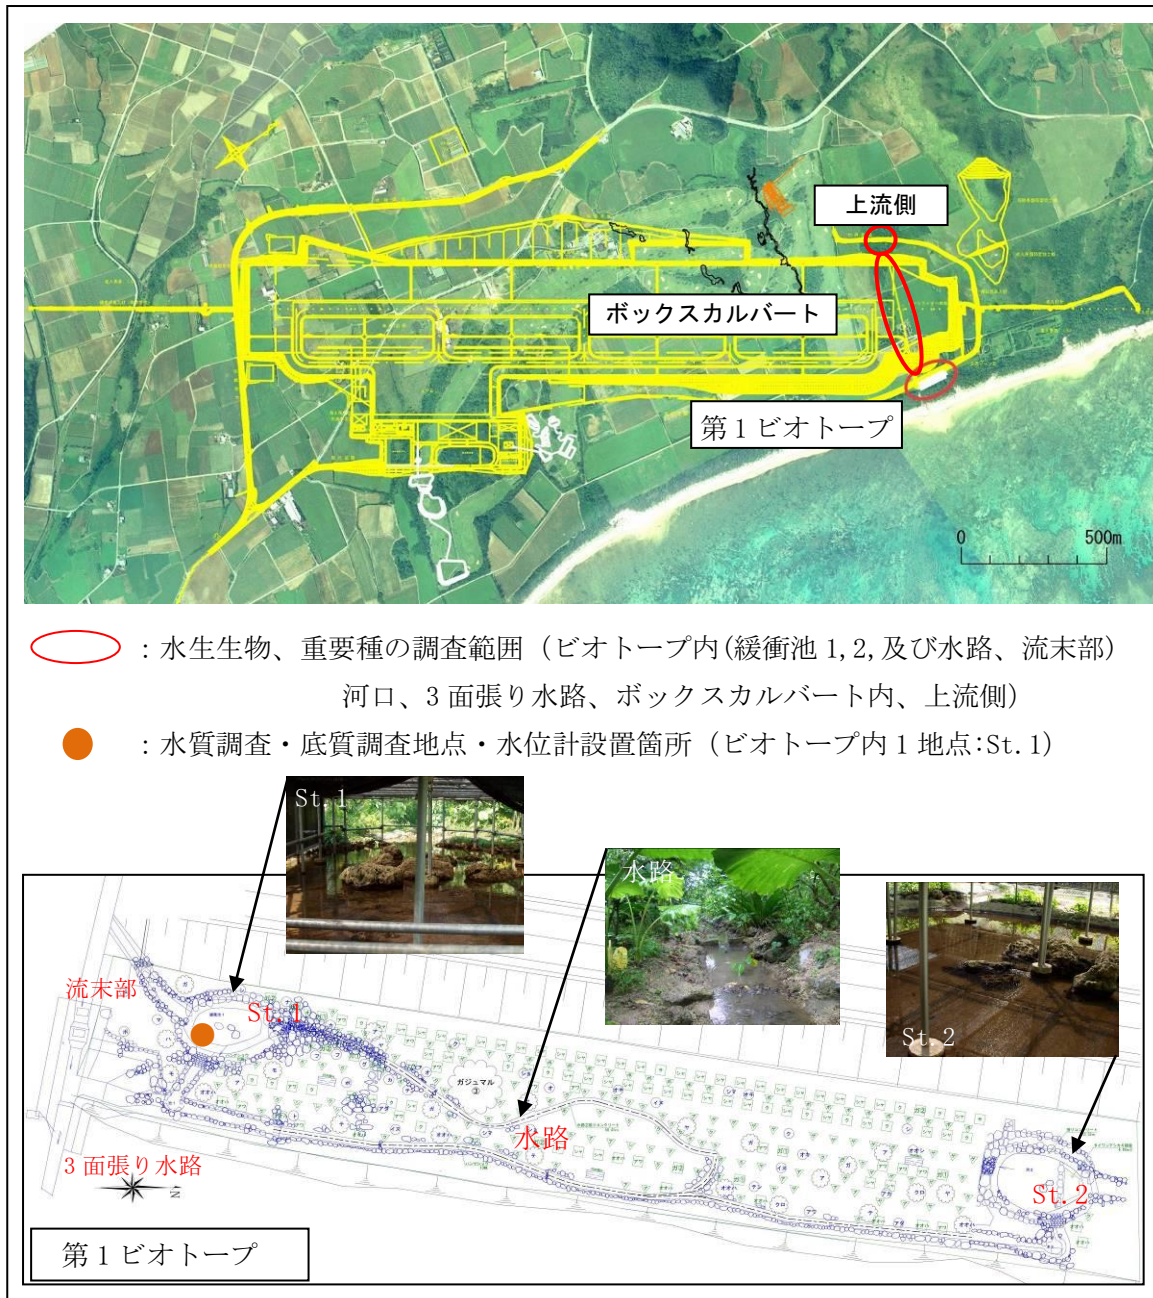
図 3.1 第1ビオトープ及びその周辺

図3.1に示す第1ビオトープ内及びその周辺で行った。

第1ビオトープのワンド(St. 1)及びその周辺域(水路、流末部など)において、重要種の生息個体数や位置、遡上個体などを確認し、その位置を記録した。調査は日中及び夜間に実施した。
