5.5 調査結果

① 生息状況及び利用状況調査（A～E洞窟）

6. 地下水

7. 海域生物・海域生態系

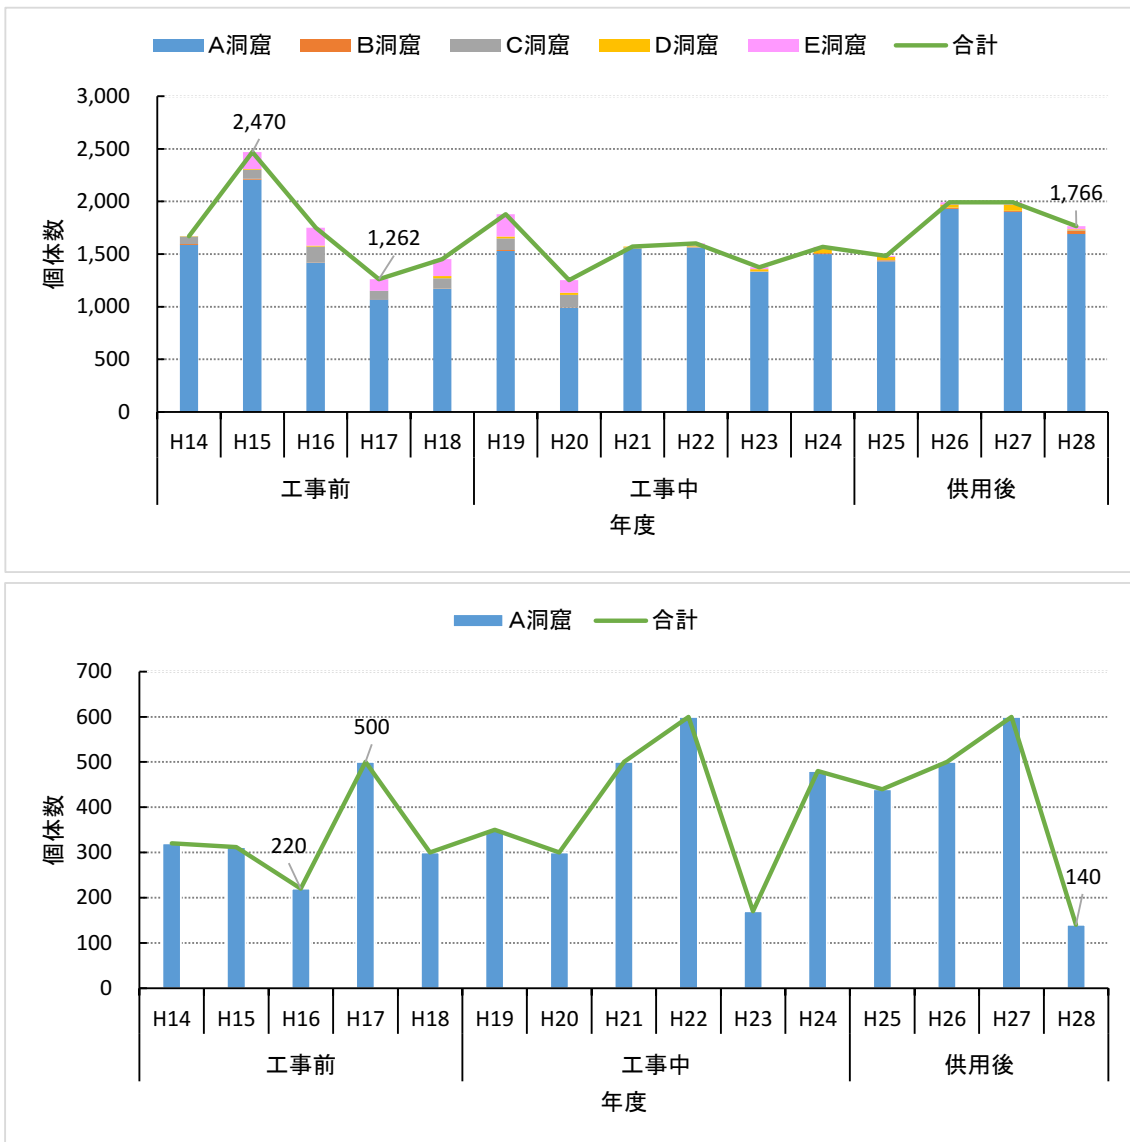
図 5.4 ヤエヤマコキクガシラコウモリの出産・哺育期の最大個体数変化（上：成獣，下：幼獣）

平成 28 年度調査における 5 洞窟の総個体数は、1,766 個体であり、工事前の過年度調査（平成 14～18 年度）における個体数（1,262～2,470 個体）と比較すると、経年変動の範囲内であったことから、工事前と同様な生息状況であったと考えられる。

幼獣の個体数は 140 個体であり、工事前の過年度調査（平成 14～18 年度）における個体数（220～500 個体）と比較すると、経年変動を下回っていた。これは平成 23 年度同様に分娩時期が遅れたためと考えられる。

なお、平成 21～28 年度に C 及び E 洞窟において個体数が減少したのは、保全対策工の実施による影響と考えられる。

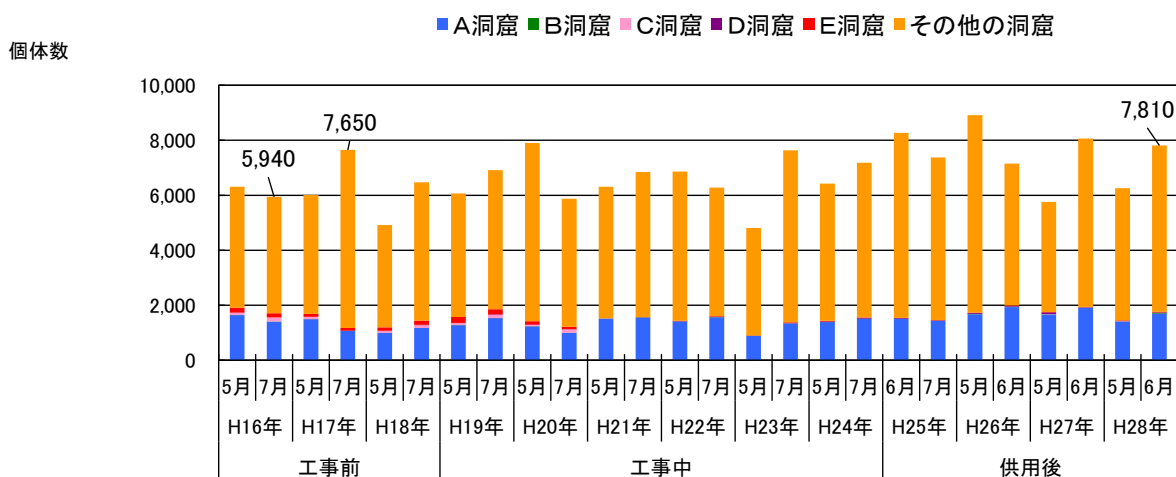
図 5.14 石垣島島内における主な利用洞窟の総個体数変化（出産・哺育期）

平成 28 年度調査における 5 洞窟及び石垣島島内の主な利用洞窟の総個体数は、約 7,810 個体（6 月）であり、工事前の過年度調査（平成 16～18 年度（7 月））における個体数（約 5,940～7,650 個体）と比較すると、経年変動を上回っていたことから、過年度と同様な生息状況であったと考えられる。

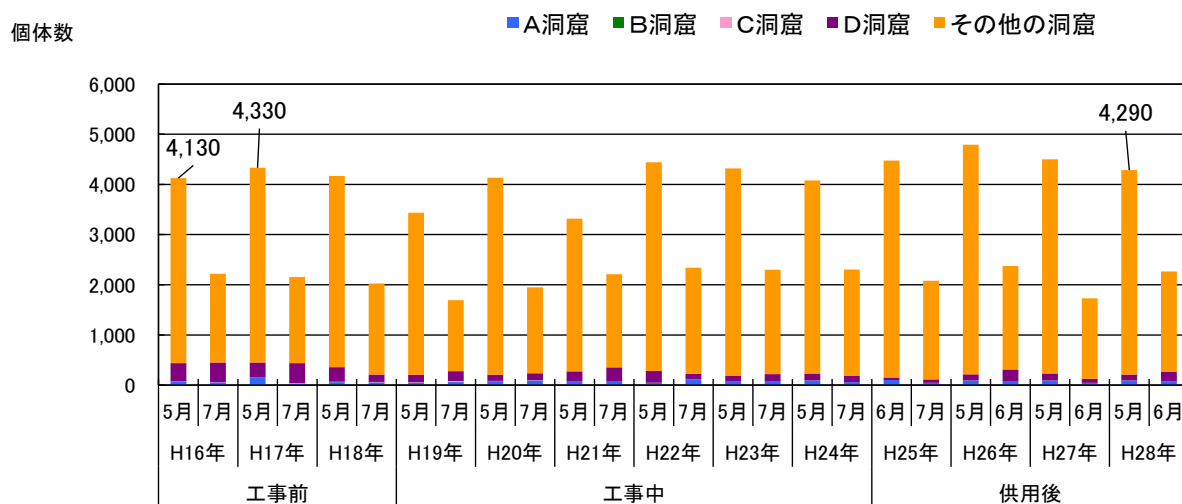
図 5.16 石垣島島内における主な利用洞窟の総個体数変化（出産・哺育期）

平成 28 年度調査における 5 洞窟及び石垣島島内の主な利用洞窟の総個体数は、約 4,290 個体（5 月）であり、工事前の過年度調査（平成 16～18 年度（5 月））における個体数（約 4,130～4,330 個体）と比較すると、経年変動の範囲内であったことから、過年度と同様な生息状況であったと考えられる。

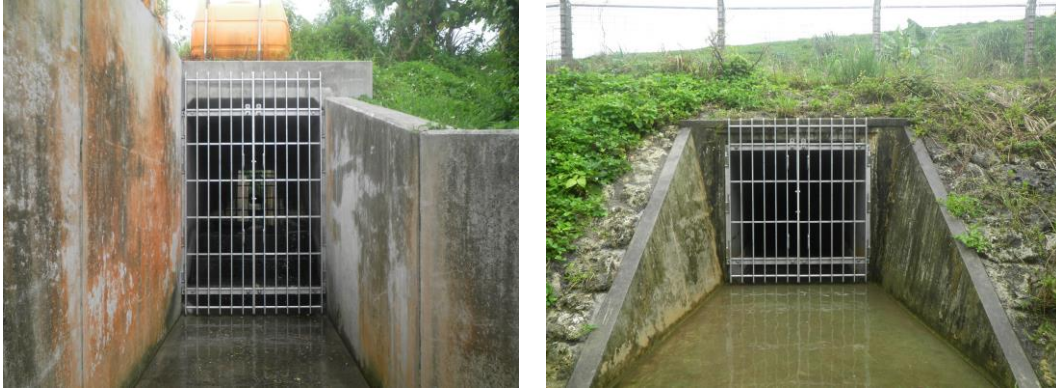
図 5.27 (1) ボックスカルバート出入口 (平成 28 年 3 月 22 日設置)

また、スクリーンにつる性の植物が繁茂し、小型コウモリ類の飛翔の障害となることも考えられる（図 5.27）

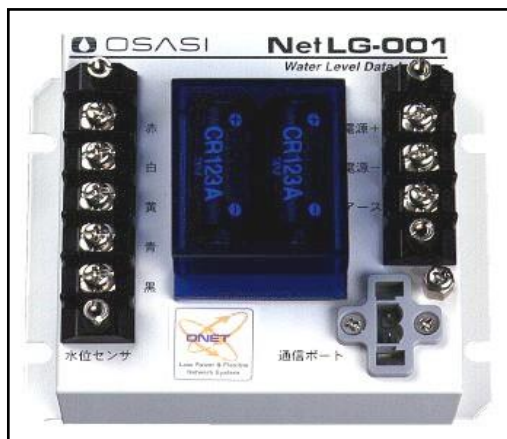
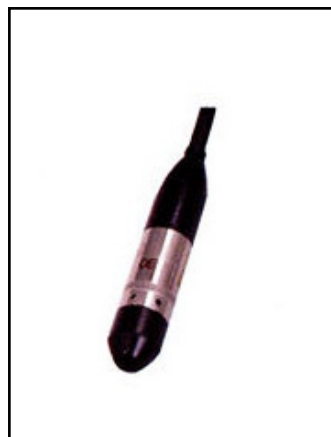
図 6.2 水位観測計

地下水の水位は、自記水位計（図 6.2）により測定間隔は1時間ピッチで観測した。

NET 水位データ収録装置

水圧式水位検出器

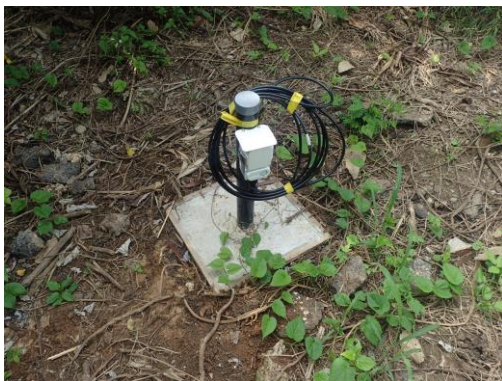
補足孔(16B-1') の状況

なお、低水位が継続し、目詰まりの可能性が考えられた 16B-1 地点については、平成 29 年 3 月 22 日に補足孔 16B-1' 地点を掘削し、翌日の 23 日より水位の連続観測を実施している。
