彫刻ワーキング部会の検討状況

令和 5 年 7 月

1. 令和5年度の彫刻WG部会の検討スケジュール

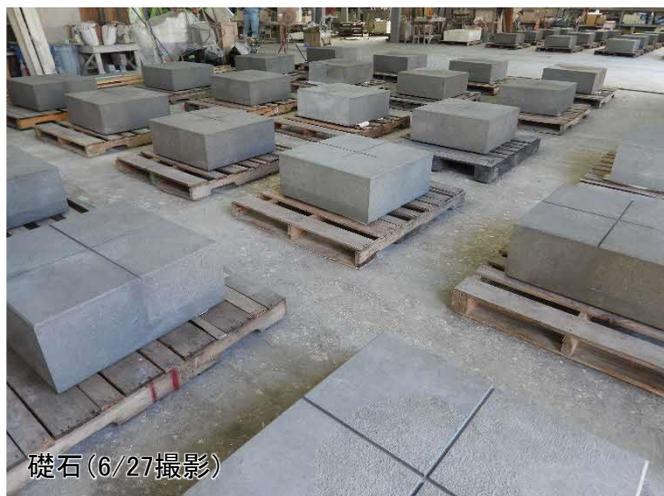
【No.2】礎石

- 柱等を立てるための基礎となる部材。
- 外周柱用38個、内部柱用53個、床束用14個の合計105個を製作・引き渡し。

礎石(6/27撮影)

- 【No.2】礎石/【No.9】地覆石は、製作を終え国へ引渡して7/10から搬入・据付を開始している。

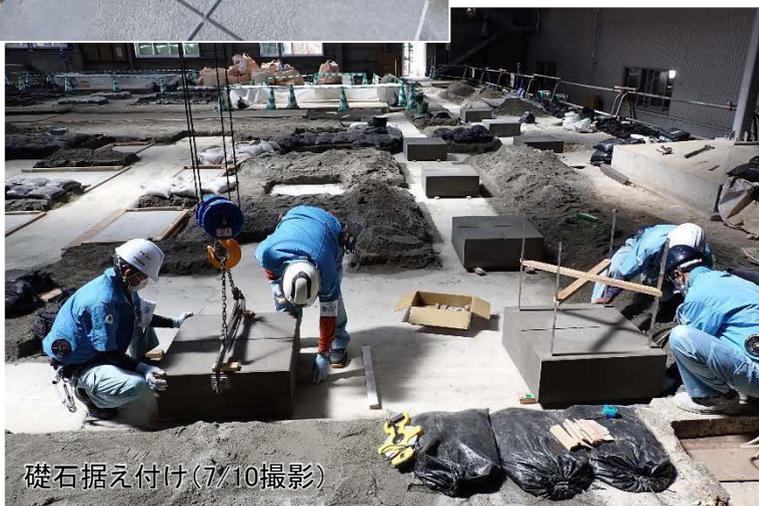
礎石据え付け(7/10撮影)

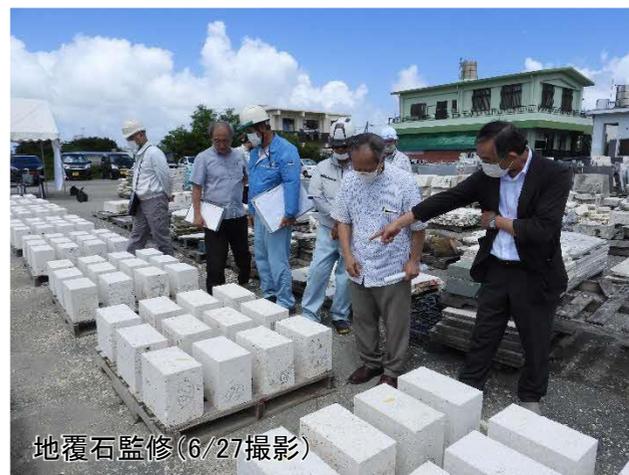
【No.9】地覆石

- 外周柱礎石の間に外壁に沿って据え付ける部材。
- 254個を製作。
- 6/27に検査及び彫刻WGによる最終監修を実施。

地覆石監修(6/27撮影)

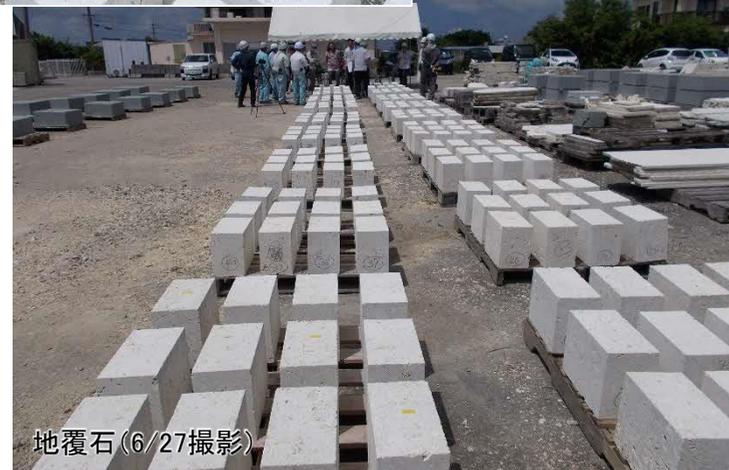
地覆石(6/27撮影)

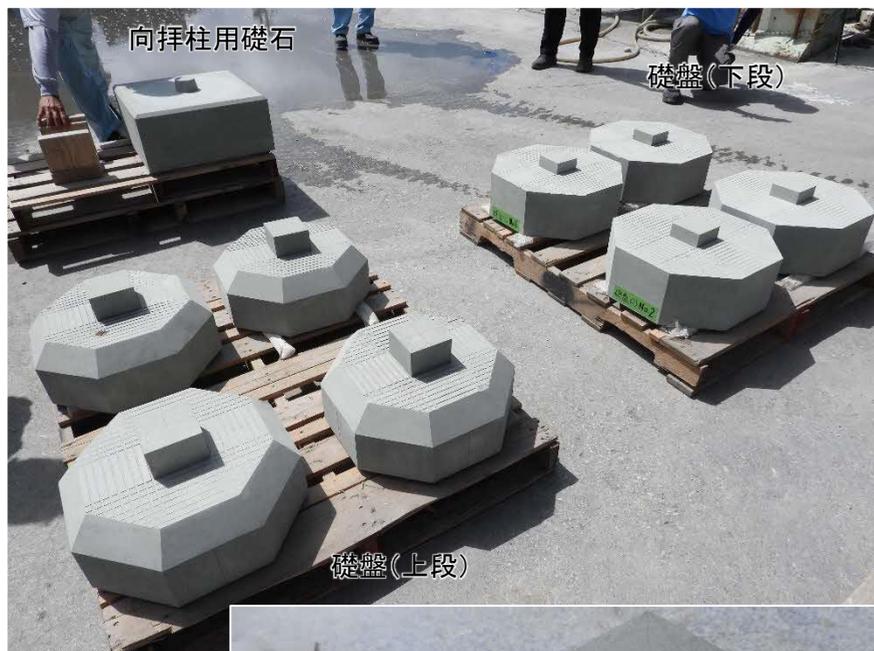
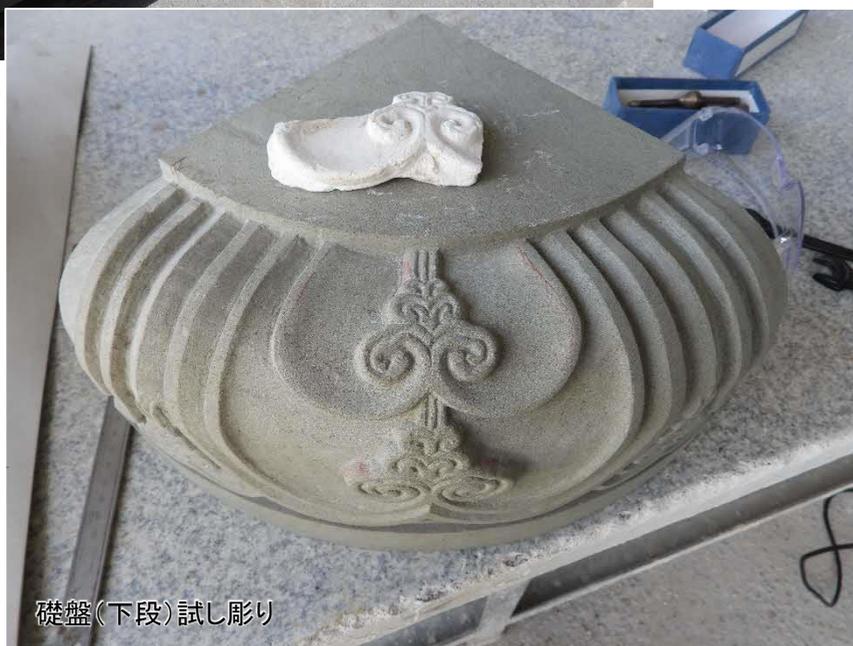
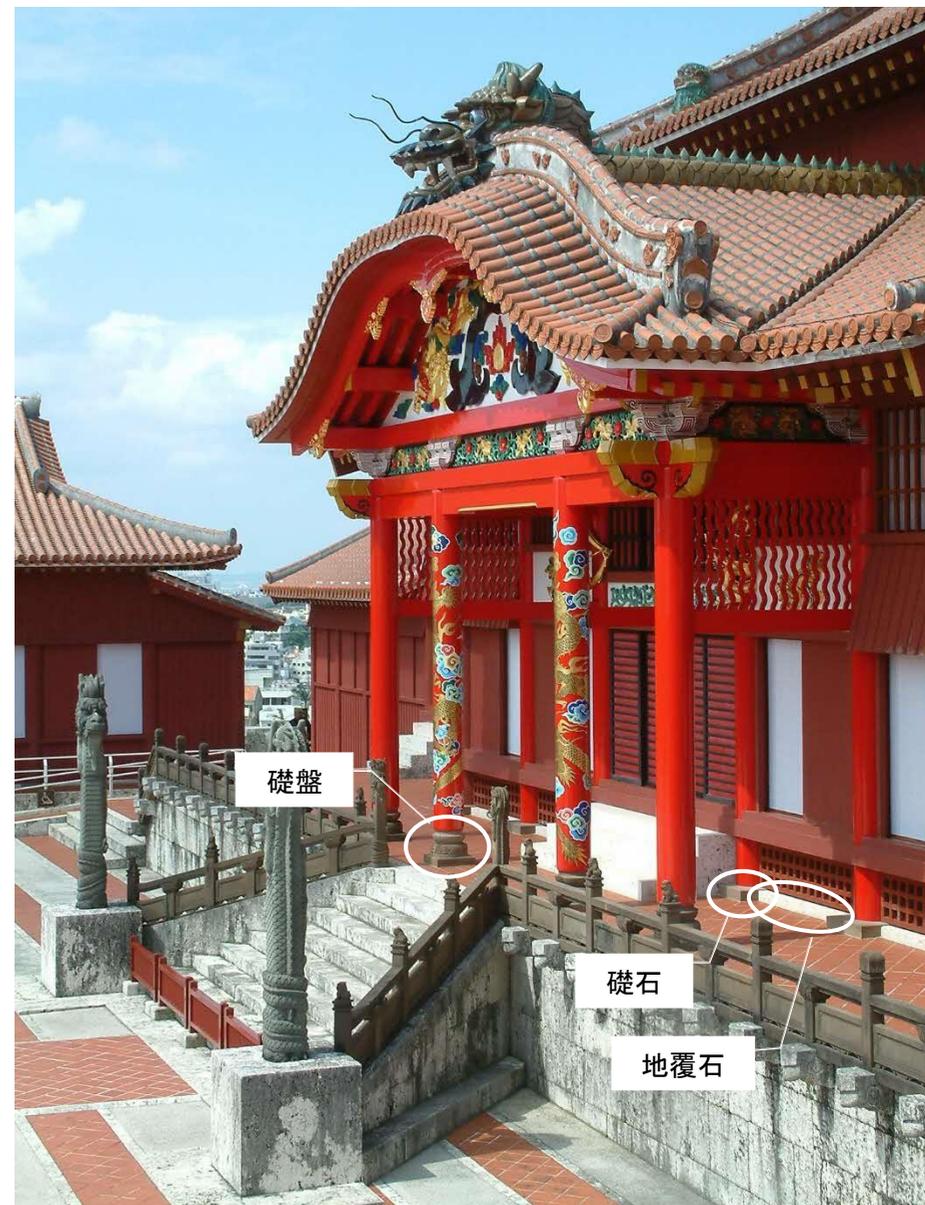
- 【No.1】礎盤は、荒彫りまでが終了。彫刻部分は6/27に試し彫りの監修を実施。

平成復元時の写真（向拝）（（一財）沖縄美ら島財団提供）

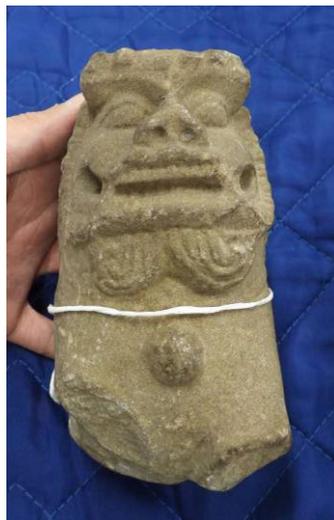
【No.6】親柱上の獅子

- 首里城正殿の遺物である可能性が高いとされた石獅子（県立博物館・美術館所蔵）を参考に、今回製作を行うことを確認。
- 参考事例調査として、玉陵調査や写真資料調査を実施し、これらを踏まえて、造形について検討中。
- 埋蔵文化財センター所蔵の親柱の遺物との整合性についても確認中。

県立博物館・美術館所蔵獅子

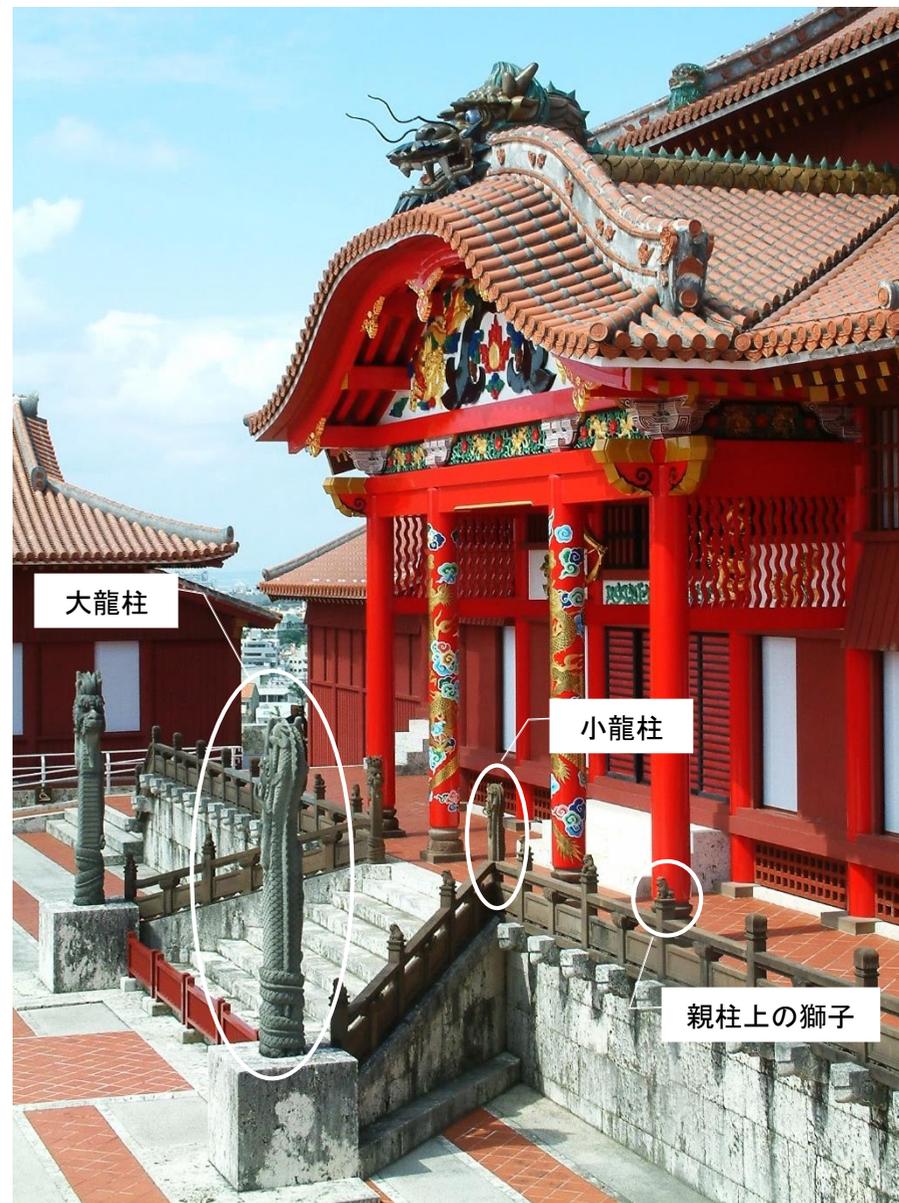
- 新たな知見として、腹板の数や、胴体のねじれの表現方法などについて指摘されている。
- これらを踏まえて、小龍柱の造形及び石膏原型の製作方法等について検討中。

- 新たな知見として、胴体のねじれの表現方法などについて指摘されている。
- これらを踏まえて、大龍柱の造形及び石膏原型の製作方法等について検討中。

平成復元時の写真（正殿唐破風）（（一財）沖縄美ら島財団提供）

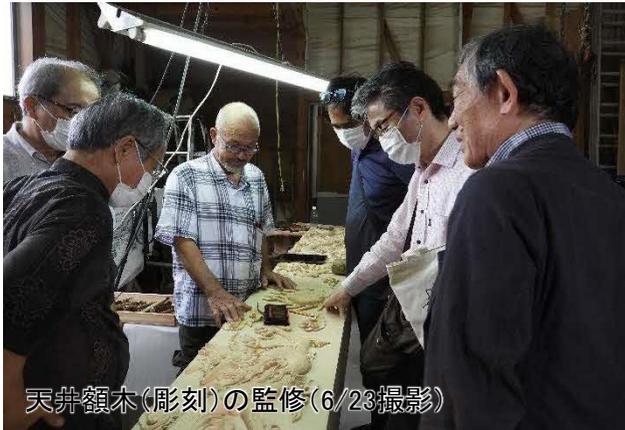
【No.27】天井額木

- 2階御差床の柱をつなぐ部材で、両面に彫刻。
- 8月上旬に国へ引き渡し予定。
- 彫刻WG部会で火焰宝珠の形を修正することを決定。形について検討し、国の作業チームにおいて考え方を報告・確認した。（詳細は次頁参照）
- 木材調達後に仕口等加工を行い、6/16から彫刻作業を開始。6/20,23に監修を実施。

天井額木(彫刻)の監修(6/23撮影)

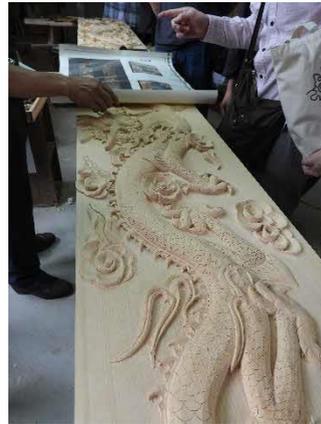
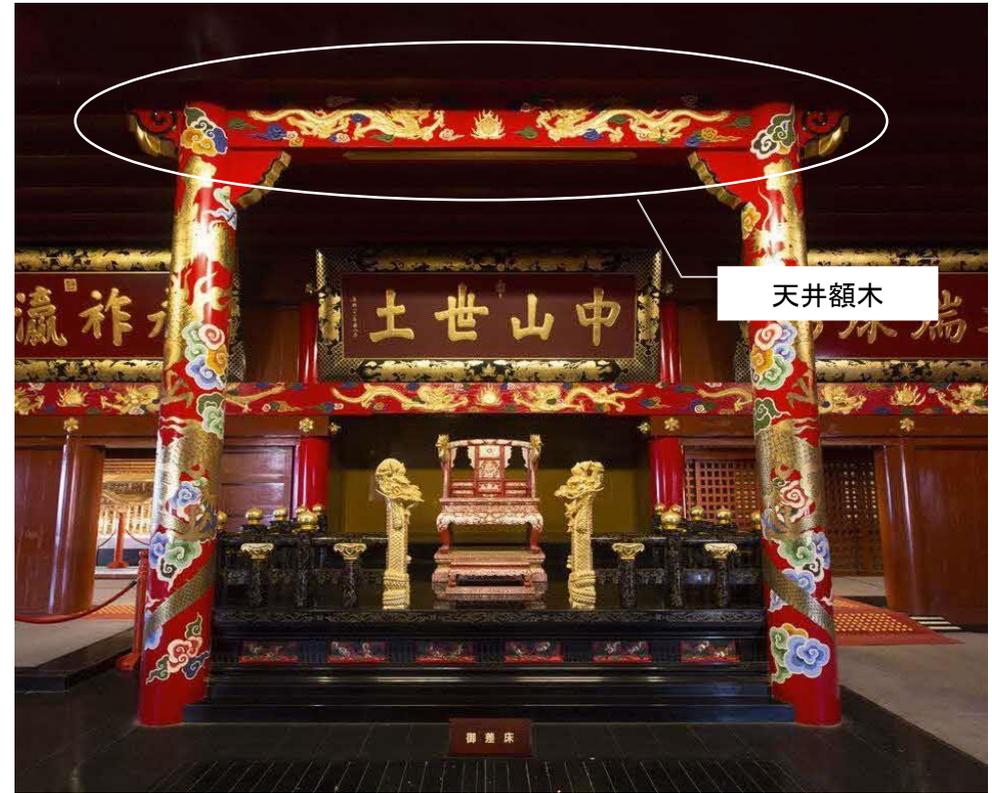
平成復元時の写真（2階 御差床）（（一財）沖縄美ら島財団提供）

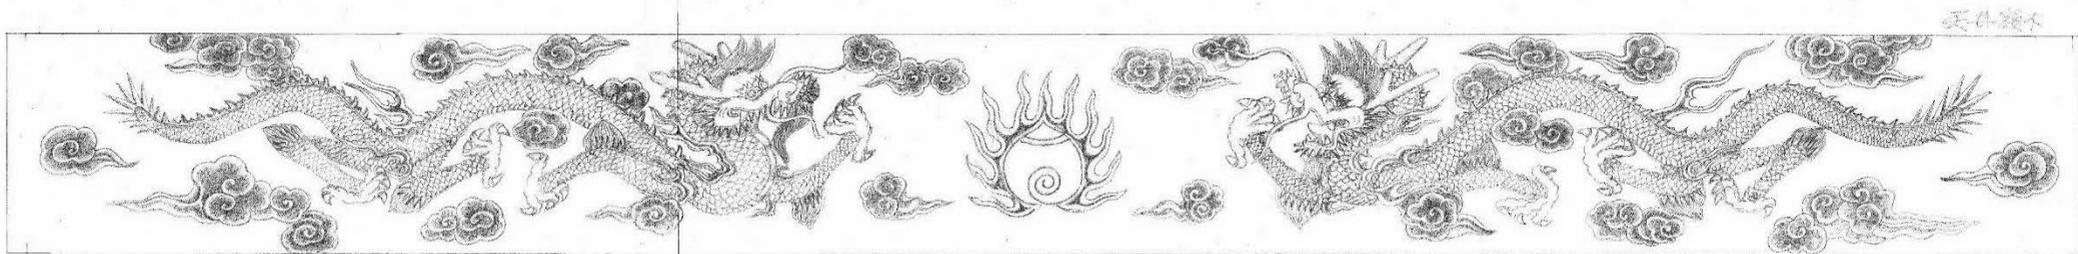
天井額木の下絵（西村貞雄委員製作）

- 唐破風妻飾、天井額木、内法額木、垂飾は、製作された年代が異なり、火焰宝珠の形態も異なっていた可能性があること、天井額木の火焰宝珠はI類に分類される形態であった可能性があることが指摘。→ **天井額木はI類、他と統一しないことを確認。**

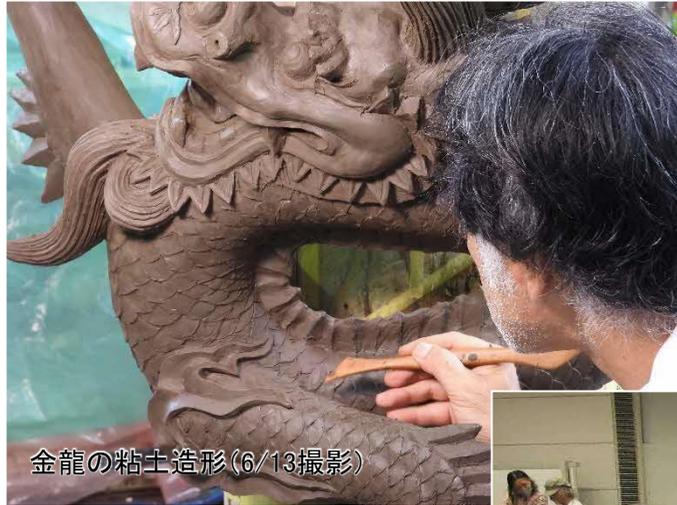
- 平成復元を踏襲して製作する【No.16】向拝奥の彫刻物（金龍）は石膏原型を作製中。
- 新たな知見が示された【No.15】向拝奥の彫刻物（牡丹に獅子・唐草）、【No.17】向拝奥の彫刻物（獅子）については、円覚寺木彫刻事例調査などを踏まえて、彫刻WG部会で下絵を検討予定。

金龍の粘土造形(6/13撮影)

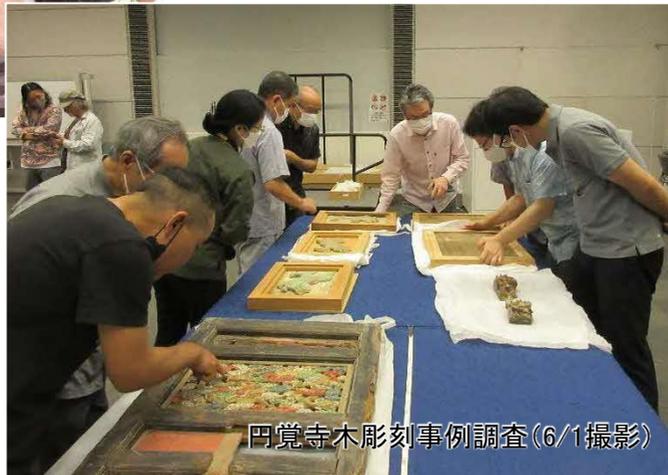
円覚寺木彫刻事例調査(6/1撮影)

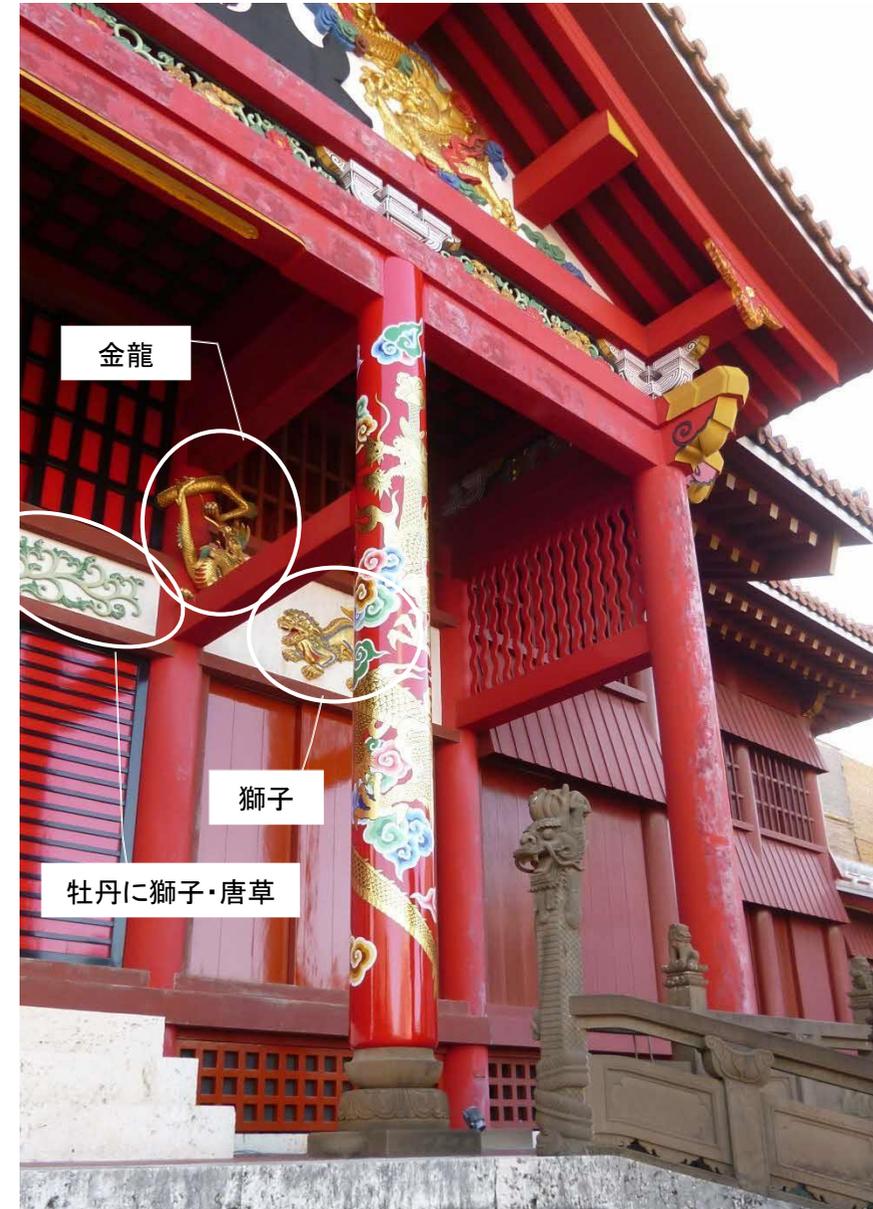
平成復元時の写真（正殿唐破風）

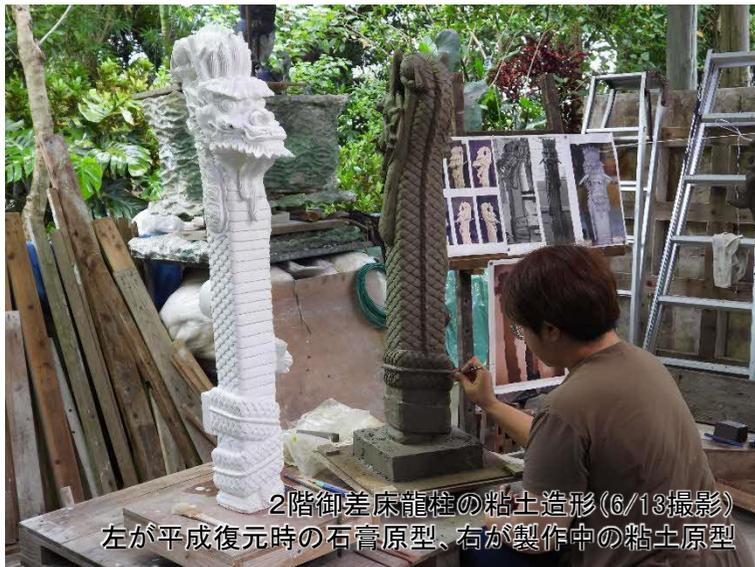
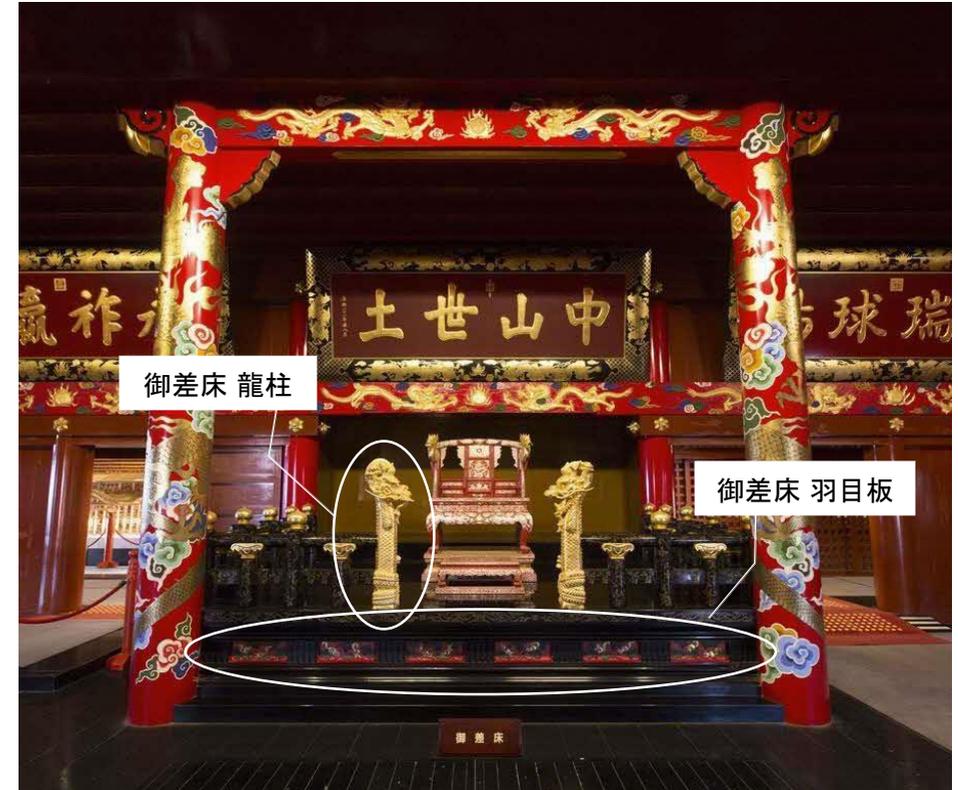
- 平成復元を踏襲する【No.25】2階 御差床 龍柱は、石膏原型を作製中。また、【No.26】2階 御差床 羽目板は、平成復元の写真等を参考に下絵を作製中。

平成復元時の写真(2階 御差床) (一財)沖縄美ら島財団提供

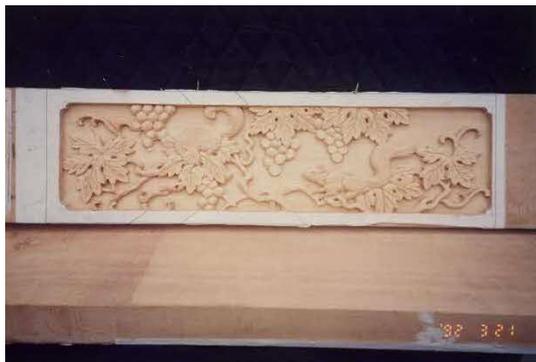
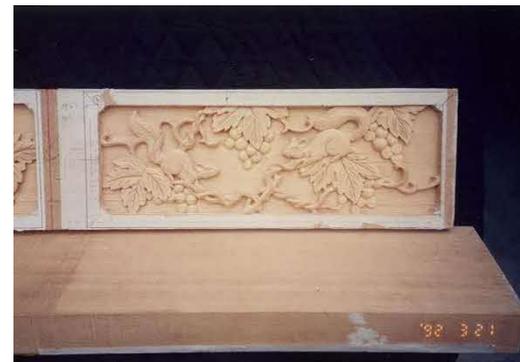
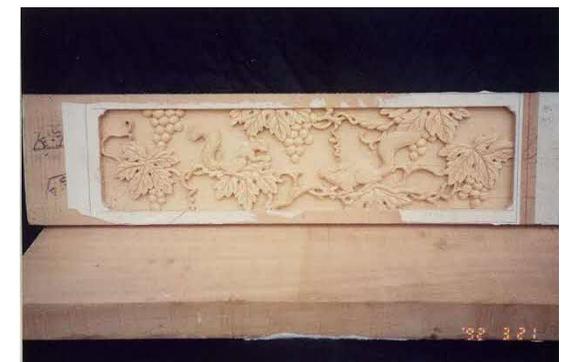
平成復元時の羽目板の写真
(西村貞雄委員提供)

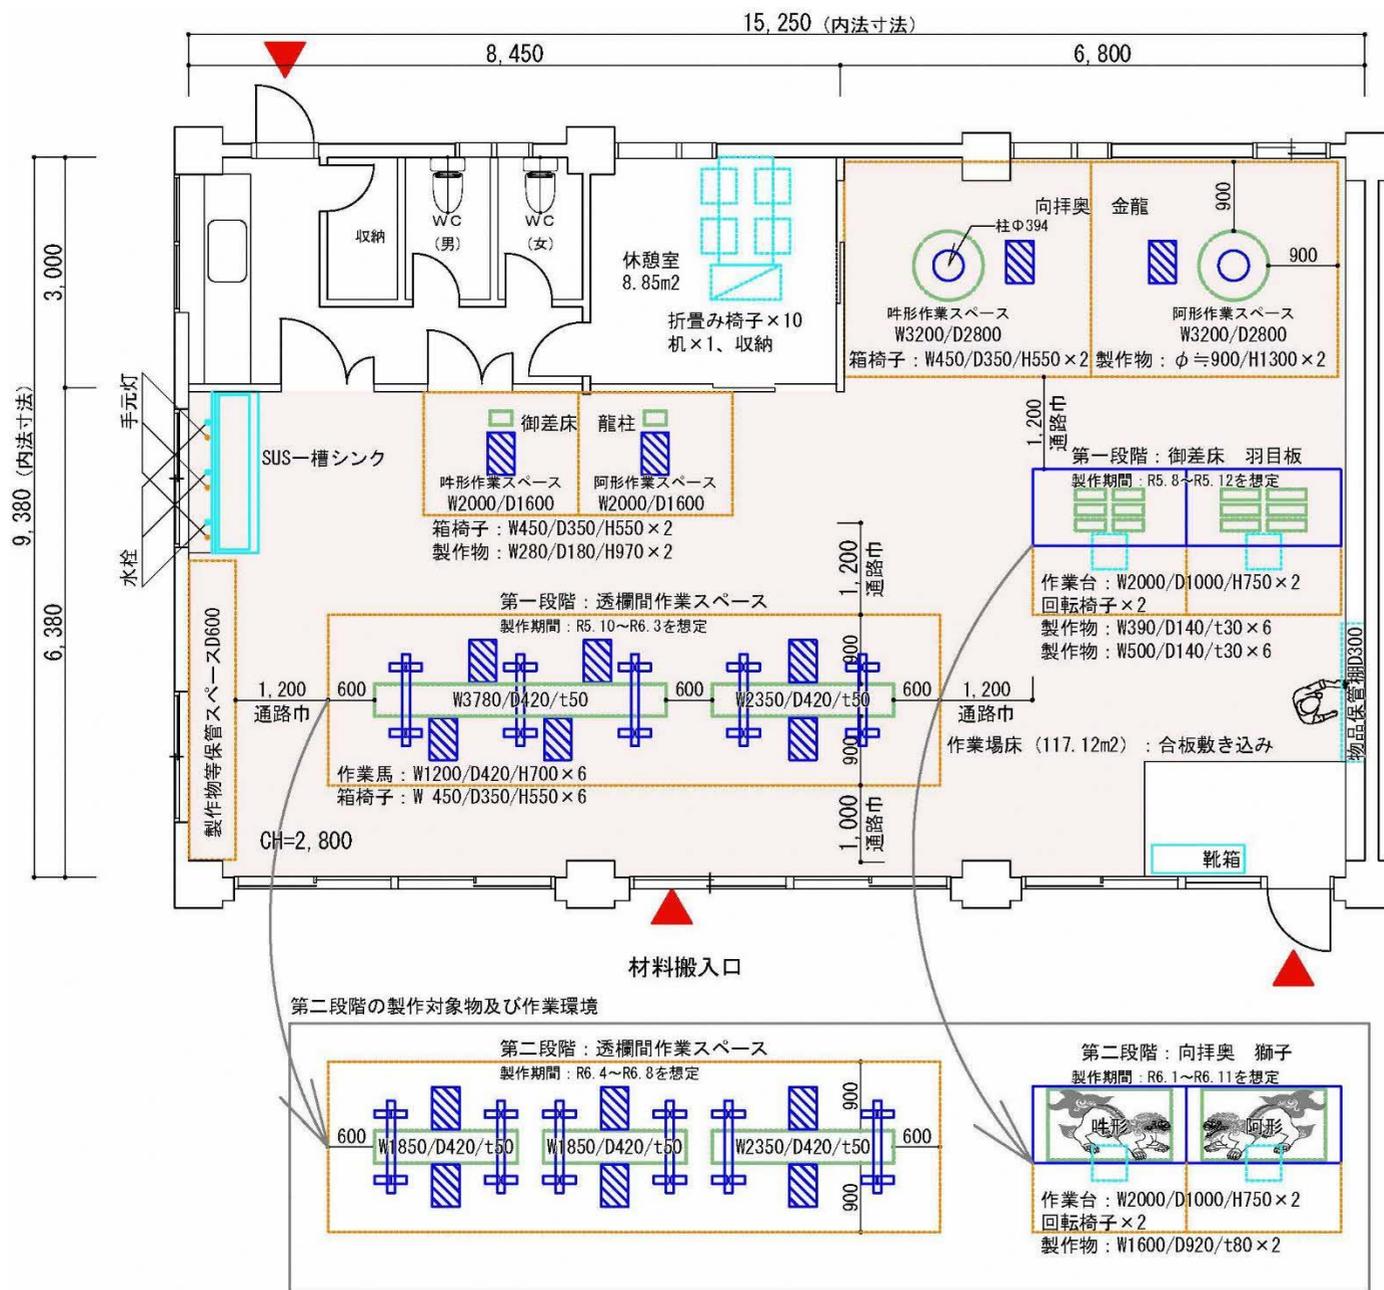
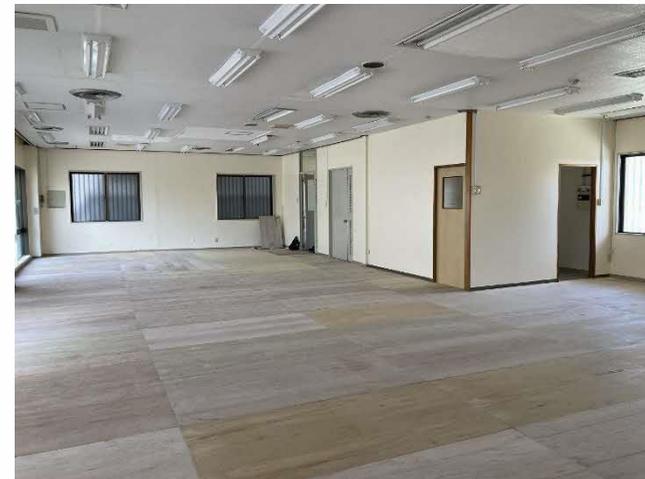
首里城復興基金事業関連 木彫刻作業場

▲作業場内 (2023年7月3日時点)

- 7月中旬に工事完了後、設備/物品等を順次搬入して、8月前半の供用開始を予定
- 防犯対策のためセキュリティ設備を導入予定

平面計画原案 A4：S=1/100 / 寸法単位：mm
