彫刻ワーキング部会の検討状況

令和 6 年 9 月

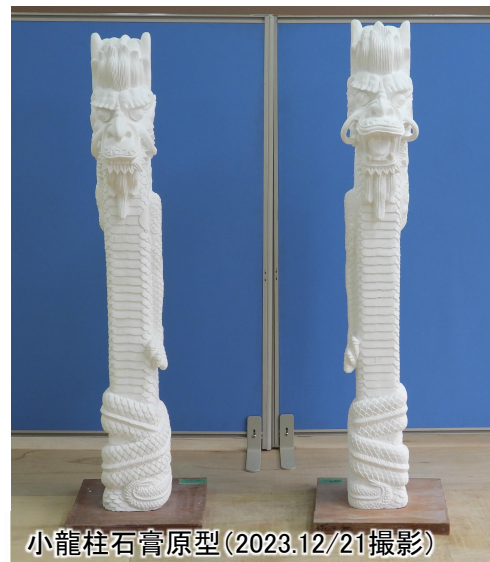
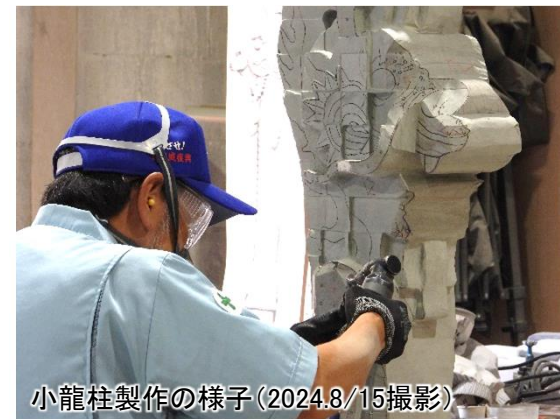
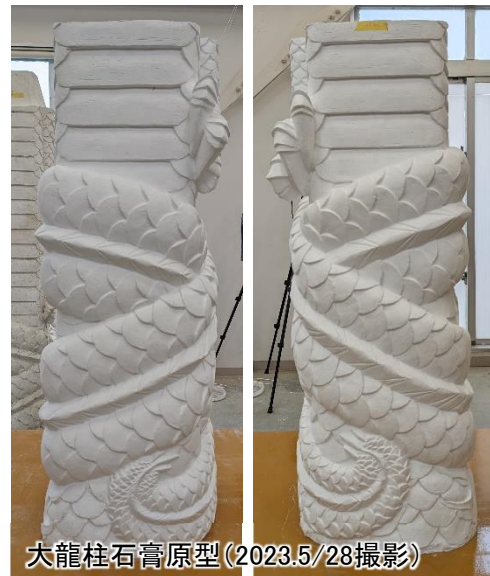
胴体及びとぐろ巻部のねじれの表現についての考え方

- 小龍柱は、森政三古写真でとぐろ巻よりも上部の胴体のねじれが確認できるため、森政三古写真を参考にねじれを表現した。
- 大龍柱も、小龍柱と同じく胴体のねじれについて指摘がある。ただし、胴体部分がどのようにねじれていたか詳細に検討できる資料が少ないことや、大龍柱の造形の特徴（四角柱である、胴体鱗や腹板が整然と配列されている）などを踏まえて、全体造形への影響が少ない範囲でねじれを表現する。
- 大龍柱のとぐろ巻部分における腹板の表現について。鎌倉芳太郎古写真では、阿形は該当箇所が映っていないが、最も近い事例である大龍柱吽形においてとぐろ巻の間から腹板が見えることが確認できる。そのため、吽形にあわせて、とぐろ巻の間から腹板が見えるよう修正する。

- 【No.3】大龍柱、【No.5】小龍柱は、どちらも新たな知見として「胴体のねじれ」について指摘があった。新たな知見や、彫刻WG部会における古写真分析等を踏まえて石膏原型を修正し、製作技術者へ引き渡し済み。現在、荒彫りを終えて、詳細彫りに向けた準備中である。

- 胴体のねじれが確認できる森政三古写真（沖縄美ら島財団所有）に基づき、県立芸大により石膏原型を製作した。
- 2024.6/5に荒彫りの監修を実施。

- 小龍柱と同じく、県立芸大により、胴体のねじれやその他古写真からの分析内容を反映した石膏原型を製作した。
- 2024.6/5に荒彫りの監修を実施。

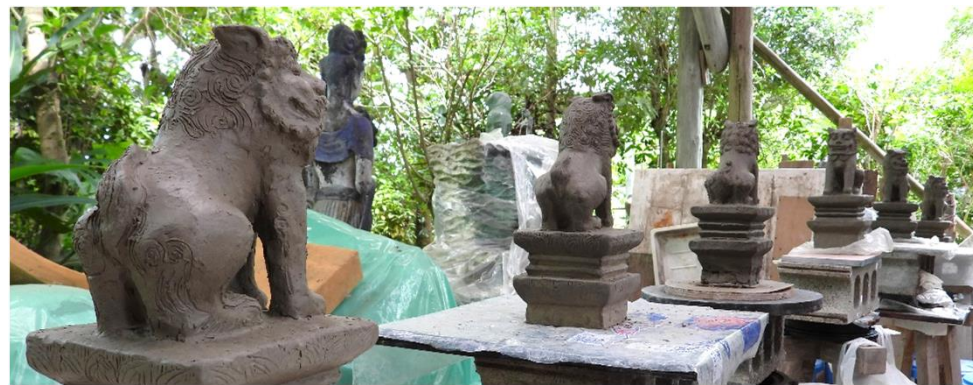
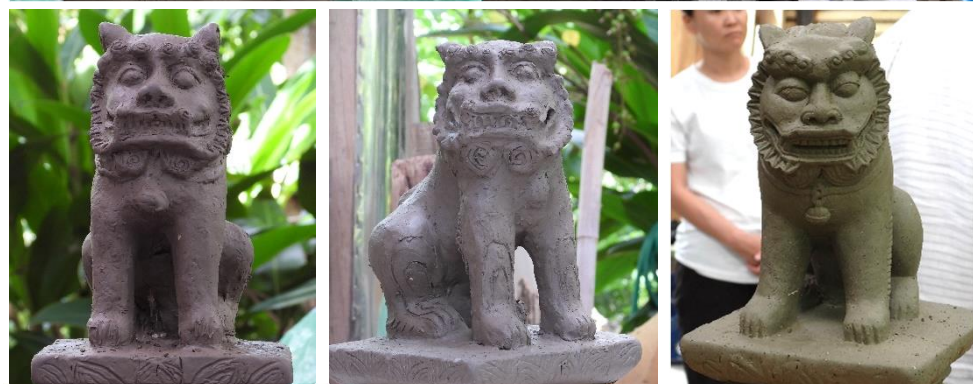
獅子の顔の振り方

- 正殿正面の石階段及び基壇の石高欄の親柱のうち、階段部左右計6本、基壇部左右計6本の親柱には、上部に獅子が配置される（親柱と一体として造形）。
- 新たな知見として、獅子の姿勢（顔及び体の向きなど）及び参考にすべき石獅子（県立博物館・美術館所蔵）が示された。
- 新たな知見や、彫刻WG部会において検討を進め、下記のとおり石膏原型の製作を進めている。
 - 獅子は鞠や子を伴わない単独の形式とする。
 - 正殿に向かって右側（南側）には阿形を、左側（北側）には吽形を配置する。
 - 基壇部の獅子の顔及び体の向きは、小龍柱と同じ向きとするが、県博遺物からわかる範囲で、顔を少し御庭に振るものとする。小龍柱から離れるほど顔を振る度合いを大きくする。
 - 階段部の獅子の顔及び体の向きは、高欄と直交する向きとするが、県博遺物からわかる範囲で、顔を少し御庭に振るものとする。小龍柱に近いほど（階段の上部になるほど）顔を振る度合いを大きくする。
 - 獅子の造形にあたっては、玉陵や円覚寺、県博遺物などを参考にする。

親柱上の獅子粘土塑像（抜粋）（2024.8/22撮影）

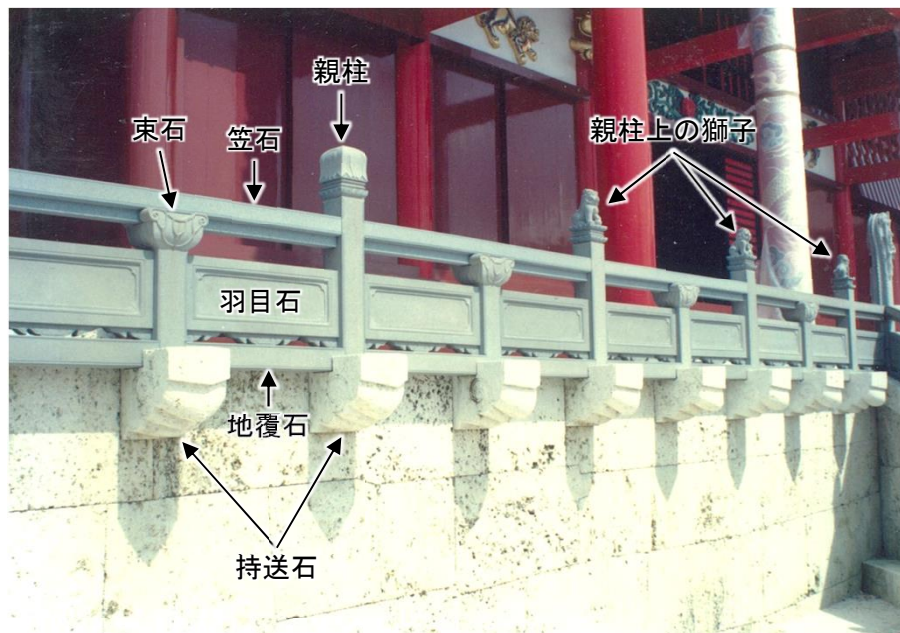
平成復元時の石高欄・持送石

- 正殿正面の石階段及び基壇の高欄を構成する部材（親柱/束石/地覆石/羽目石/笠石）。
- 平成復元時の構成・造形を基本とする。

- 正殿正面の基壇の高欄を構成する部材（持送石）。
- 平成復元時の造形を基本とする。

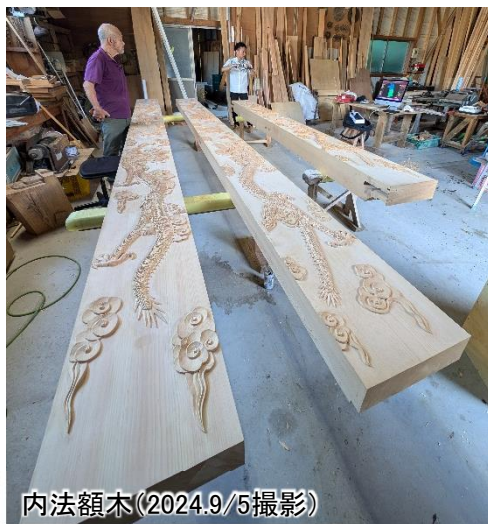
【No.28】内法額木

- 2階 御差床の長押の上に設置される彫刻物で、火焰宝珠、阿吽の龍、瑞雲が3連に並んでいる。
- 平成復元時の下絵をベースに、龍の腹板の表現や、火焰宝珠の形態、龍の後脚の形などを修正した下絵を新規製作した。
- 2024.9/17に国へ引き渡し済み。

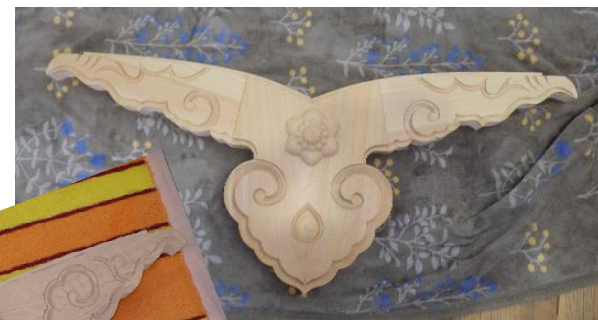
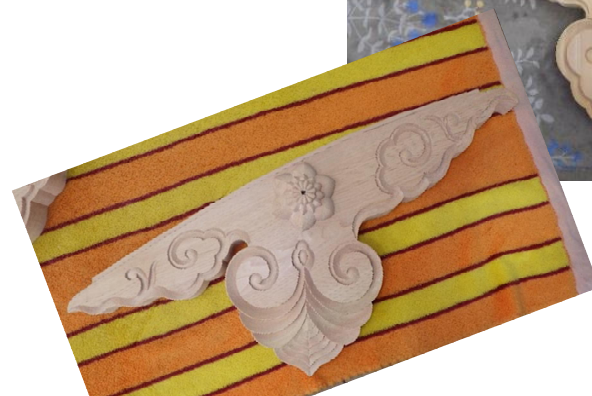
【No.12】唐破風懸魚

- 唐破風につく懸魚。中央懸魚と降懸魚がある。平成復元時の造形を基本とする。
- 2024.6/11に国へ引き渡し済み。
- 監修過程で、蕪と鰭は別部材で製作されている点が指摘された。今回復元では、平成復元時の木取りで進めたが、指摘は記録に残すこととする。

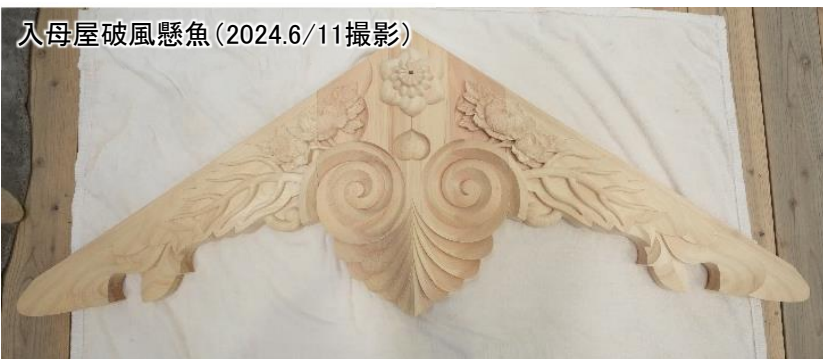
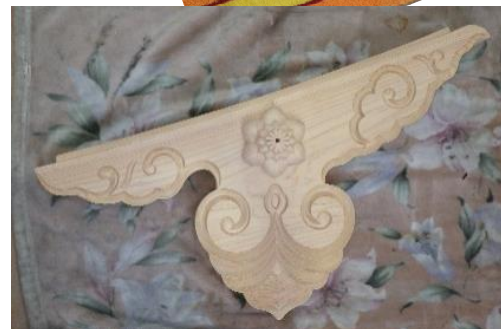
【No.13】入母屋破風懸魚

- 入母屋破風につく懸魚。平成復元時の造形を基本とする。
- 2024.6/11に国へ引き渡し済み。

上段: 中央懸魚
中段: 降懸魚(1)
下段: 降懸魚(2)
(いずれも2024.6/11撮影)

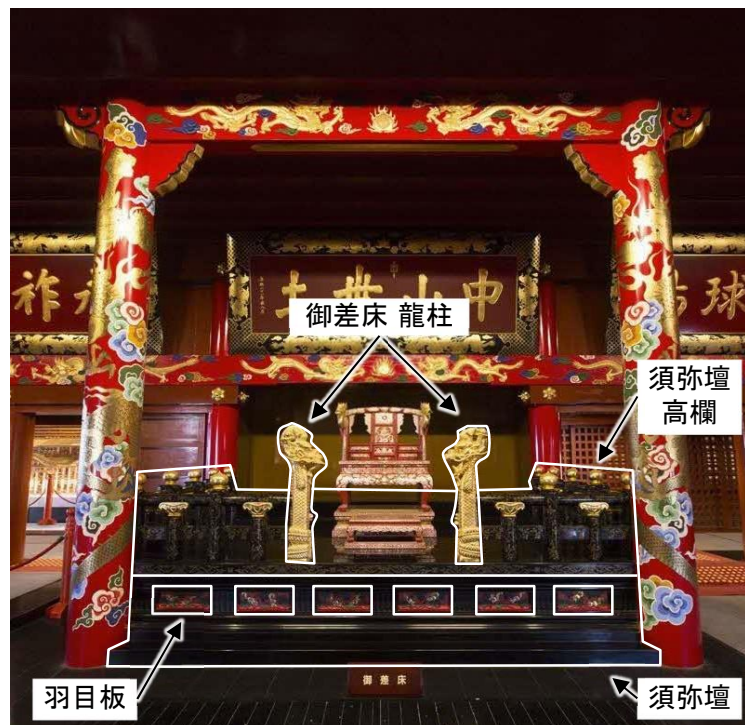
平成復元時の写真(2階 御差床) (一財)沖縄美ら島財団提供)

- 2階 御差床の須弥壇。
- 平成時の造形を基本とするが、国の彫刻・彩色作業チーム等を経て指示があった図面どおりに製作した。
- 須弥壇部と高欄部に分けられるが、須弥壇部を先行して国に引き渡し済み(2024.8/29)。

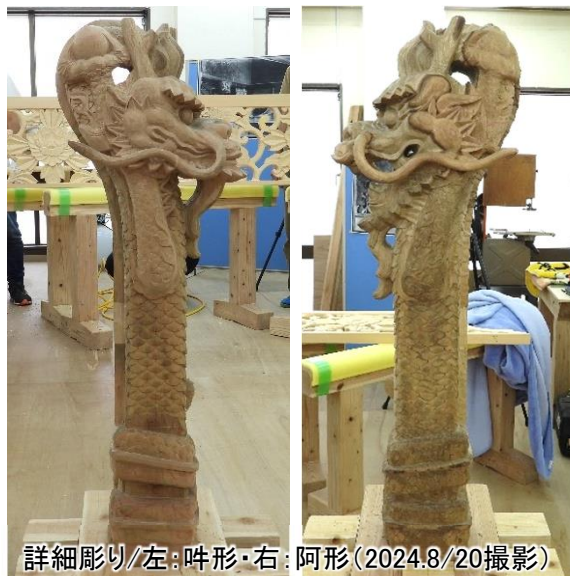
詳細彫り/左:吡形・右:阿形(2024.8/20撮影)

- 須弥壇高欄の一部となる阿吡1対の龍柱。
- 平成復元時の石膏原型を参考にしつつ、小龍柱と同じく、胴体のねじれを反映させた石膏原型を製作した。
- 2024.9/17に国へ引き渡し済み。
- 監修過程で、古文書の分析により、とぐろ巻が無かった可能性が示唆されたが、令和の復元として詳細な造形とするには根拠資料等が不足していることから、将来的な検討課題として記録することを確認した。

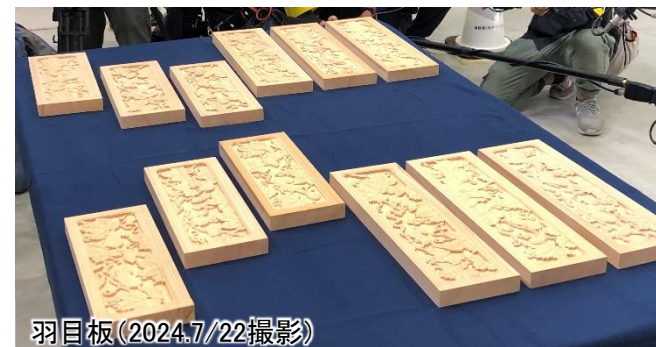
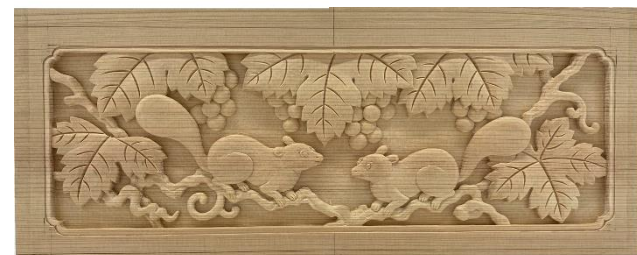
羽目板(2024.7/22撮影)

- 須弥壇の羽目板(正面6枚、両側面3枚ずつ、計12枚)で、葡萄栗鼠文様が施されている。
- 平成復元を参考にしつつも、栗鼠の姿勢等について、琉球漆器に根拠を求める形で新たに下絵を製作した。
- 6パターンの栗鼠の組み合わせをつくり、パターンの配置には対応関係を持たせた。
- 2024.7/22に国へ引き渡し済み。

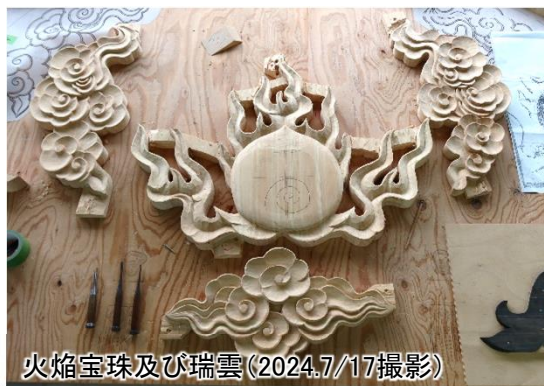
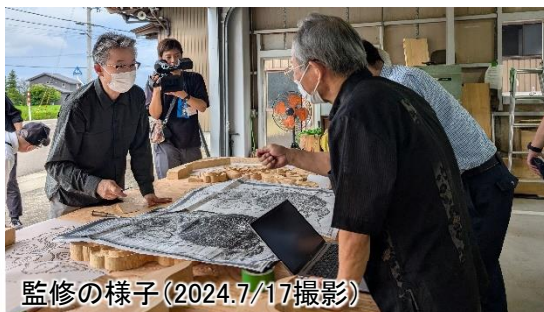
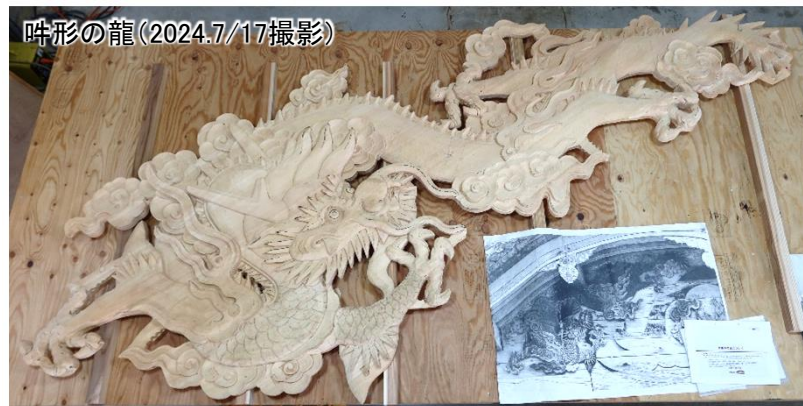
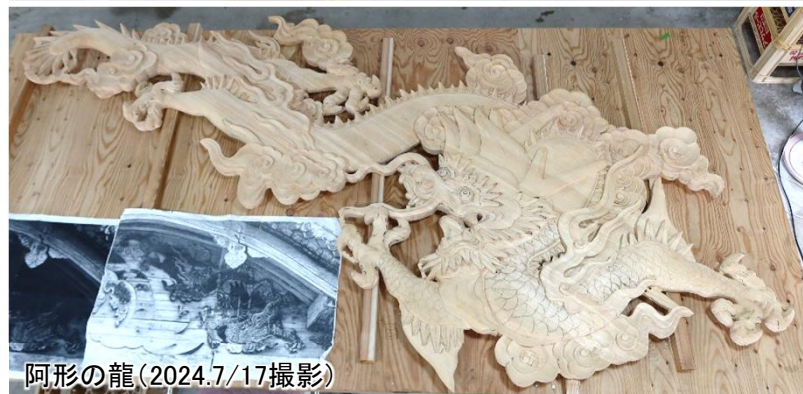
【No.11】唐破風 妻飾 (火焰宝珠、墓股、金龍、瑞雲)

- 唐破風妻面の彫刻物で、中央に火焰宝珠と墓股、それを取り囲む阿吽の龍、瑞雲の彫刻が配置されている。
- 平成復元時の下絵をベースに、鎌倉芳太郎高精細写真(県立芸大所有)を参考にしながら、令和の復元の唐破風形状にあわせて下絵を修正した。また、彫刻にあたっては鎌倉古写真を参考に進めている。
- 古写真の分析を踏まえて、墓股の木取りを(平成復元時から)変更した。
- 富山県で製作中。2024.7/17に荒彫りの監修を実施。次の監修は2024.10月上旬に予定している。

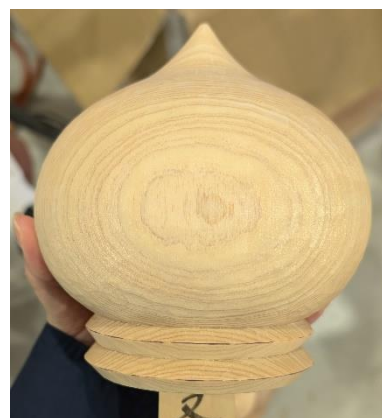
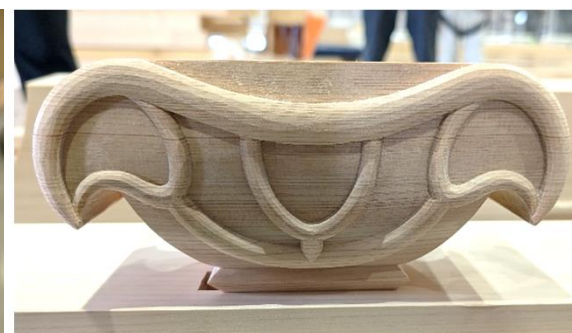
左:擬宝珠/右:握蓮
(2024.8/29撮影)

- 2階 御差床の須弥壇の高欄部は現在製作中である(須弥壇部は引き渡し済み/p9参照)。
- 新たな知見として、高欄の親柱及びしまこ柱の形状が異なることが示された。
- 福井県で彫刻部分を製作中。2024.9/13に擬宝珠・握蓮等について監修を実施。

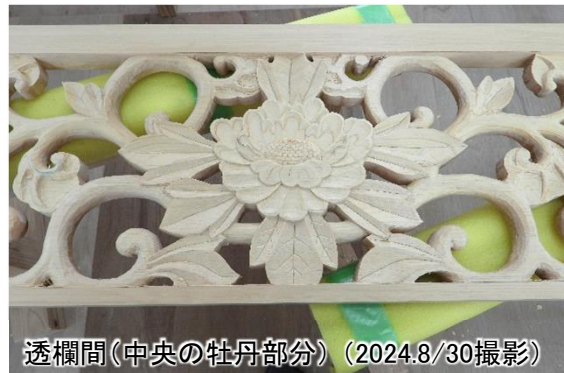
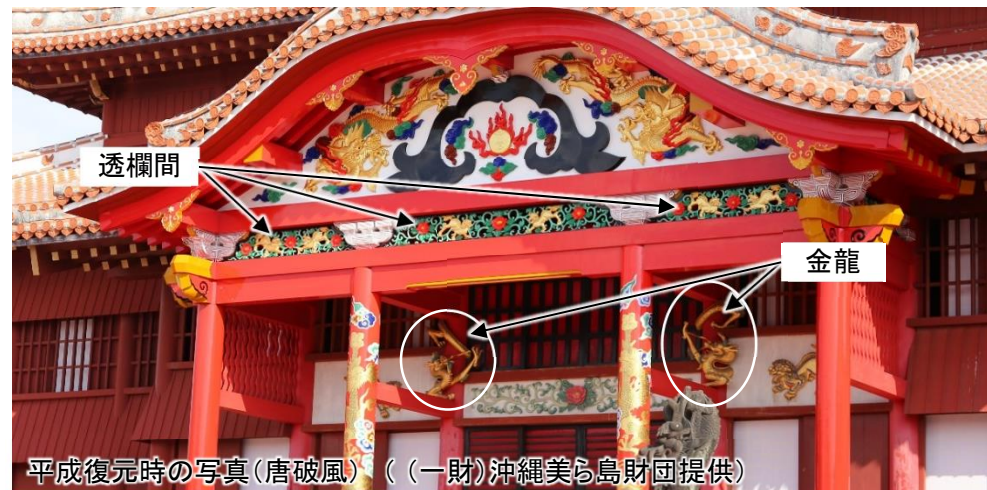
【No.14】向拝 透欄間（牡丹唐草、獅子）

- 向拝を飾る透欄間（正面3枚、南殿側1枚、北殿側1枚）で、牡丹・唐草・獅子の透かし彫りが両面に施されている。
- 平成復元時の造形を踏襲することを基本とし、令和の復元の斗拱等の形にあわせて下絵を調整した。
- 彫刻にあたっては、鎌倉古写真を参考にしながら進めている。

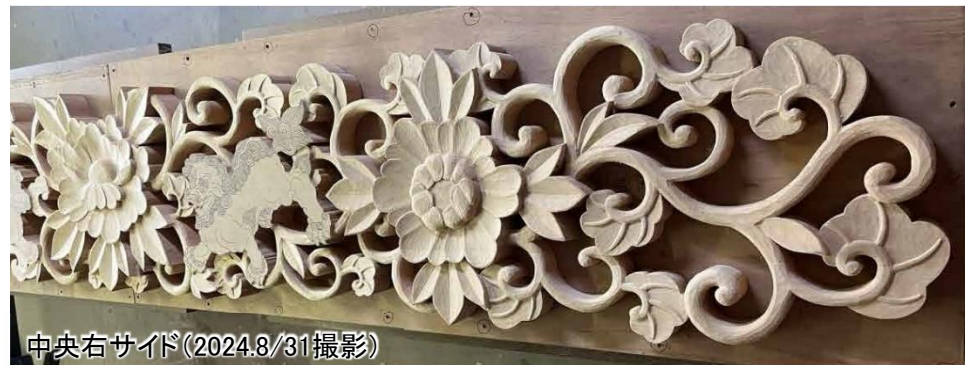
中央右サイド(2024.8/31撮影)

- 向拝の彫刻物で、平成復元時は牡丹唐草の彫刻だったが、新たな知見として、牡丹の数は3つで阿吽1対の獅子も意匠に含まれていたことが示された。
- 古写真の分析を踏まえて新たな下絵を製作。FRP原型の監修等を経て、現在、山口県で製作中。2024.9月下旬に監修を実施予定。

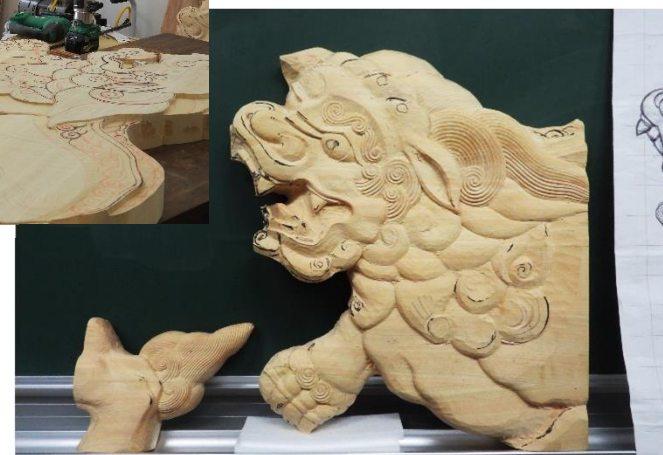
向拝奥の彫刻物(獅子)の試し彫り(2024.5/28撮影)

- 向拝の彫刻物で、阿吽1対の獅子。新たな知見として、獅子の大きさや姿勢が異なることが示された。
- 古写真の分析や、伝世品である円覚寺欄間羽目などの事例調査を踏まえて、新たな下絵を製作。原型の監修等を経て、現在、県立芸大で製作中。
