令和4年度 第1回
首里城公園管理体制構築検討委員会

【参考資料】 首里城公園の現場状況等

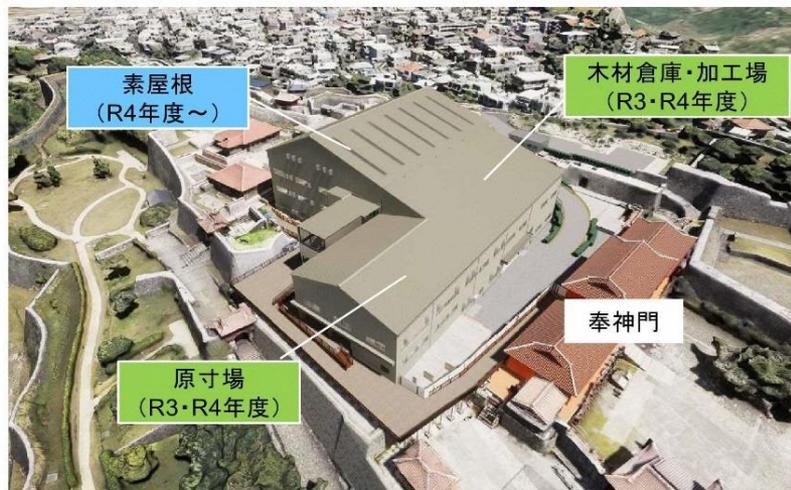
正殿工事に向けた仮施設の整備イメージ

木材倉庫・原寸場は正殿に使用する木材を保管し、加工する施設。北側には原寸場があり、特殊な形状の部位を原寸の大きさに作図する場所。

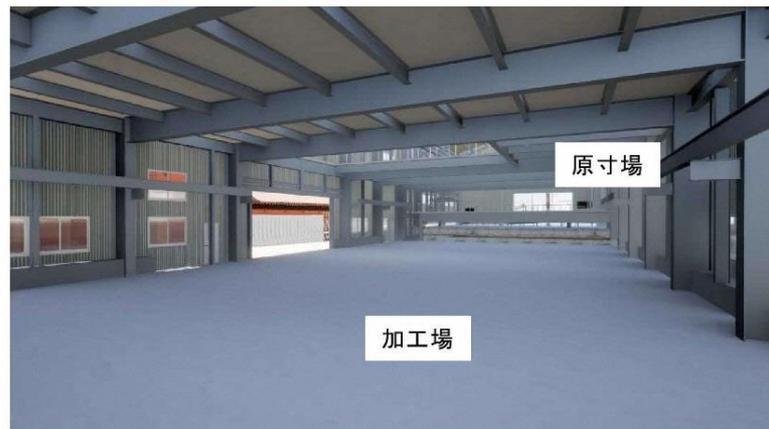
木材倉庫・原寸場1階 (CG)

構造：鉄骨造2階建て

床面積：1階床面積：1,318.79㎡ 2階床面積：844.54㎡

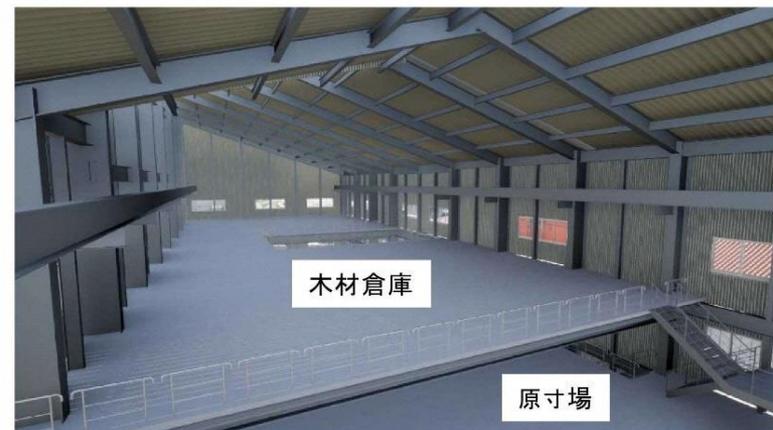
木材倉庫・原寸場2階 (CG)

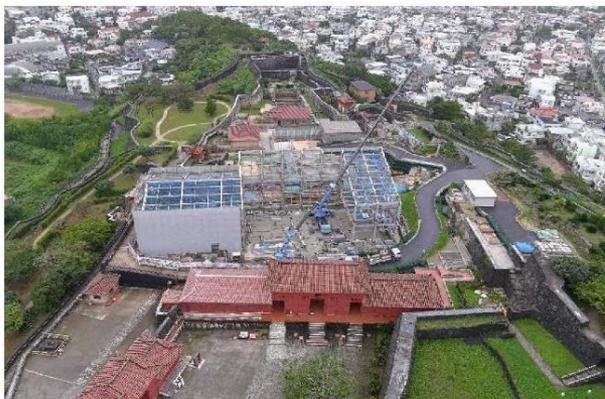
建方工事の状況(西側より)

御庭に建設されている木材倉庫は、現在鉄骨の建方工事が進んでいる。令和4年10月上旬頃より、木材倉庫に木材が搬入される。それと並行して、工事警備室では本格的な24時間警備及び監視を行う予定。

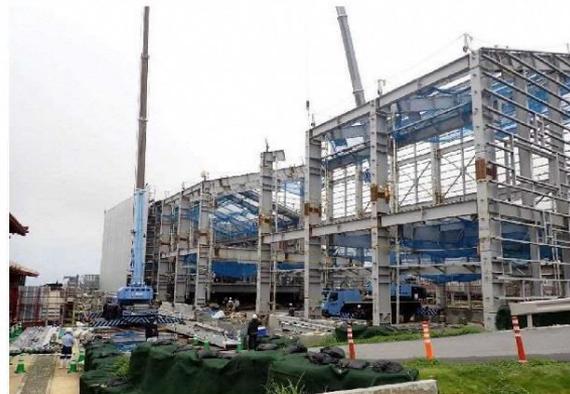
建方工事の状況

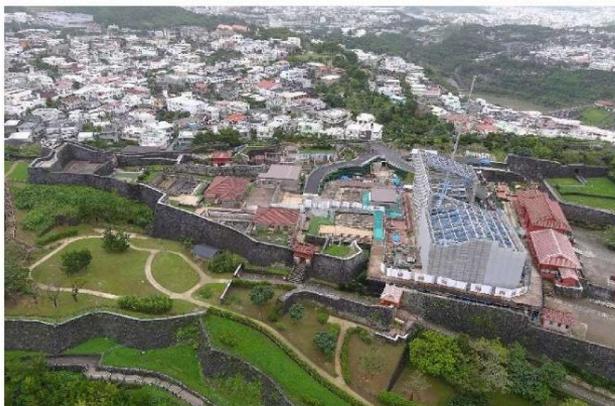
建方工事の状況(北側より)

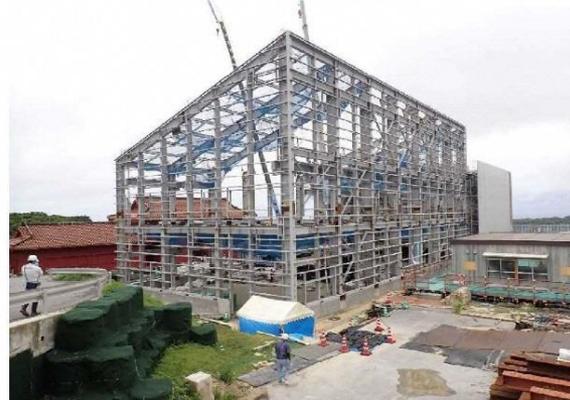
建方工事の状況

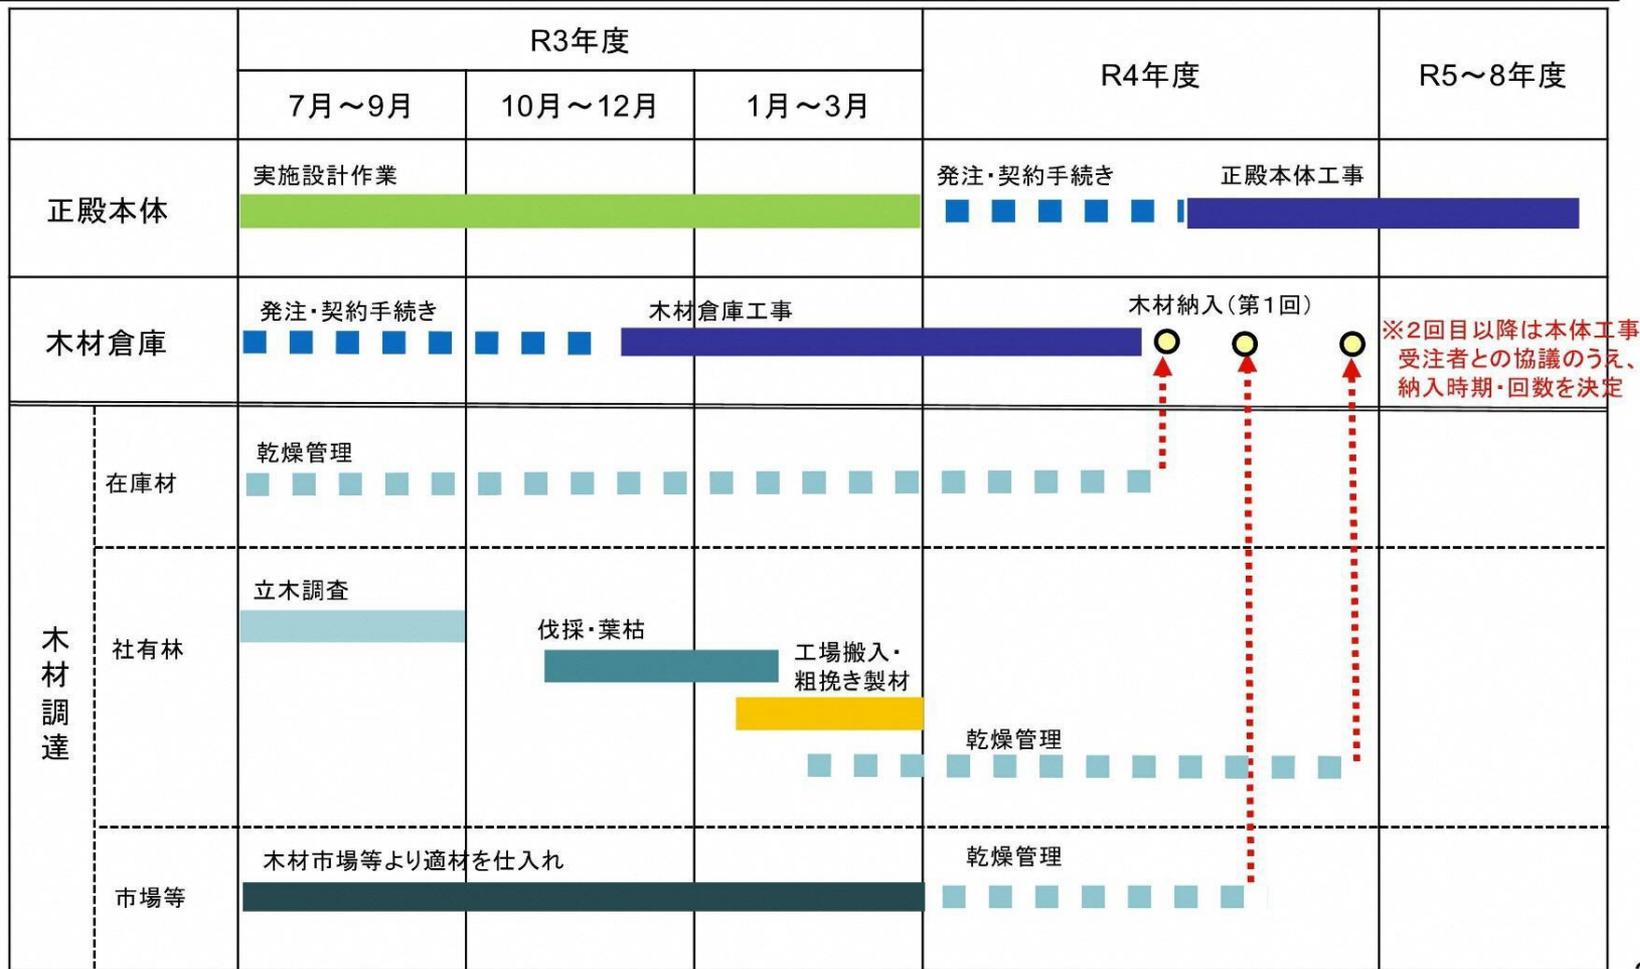
構造材(大径材)の調達スケジュールについては、以下のとおりである。
