土砂災害警戒区域等の指定の公示に係る図書(その1)

様式-1(急)
土砂災害警戒区域・土砂災害特別警戒区域
位置図

I-805

安波茶(3)-1

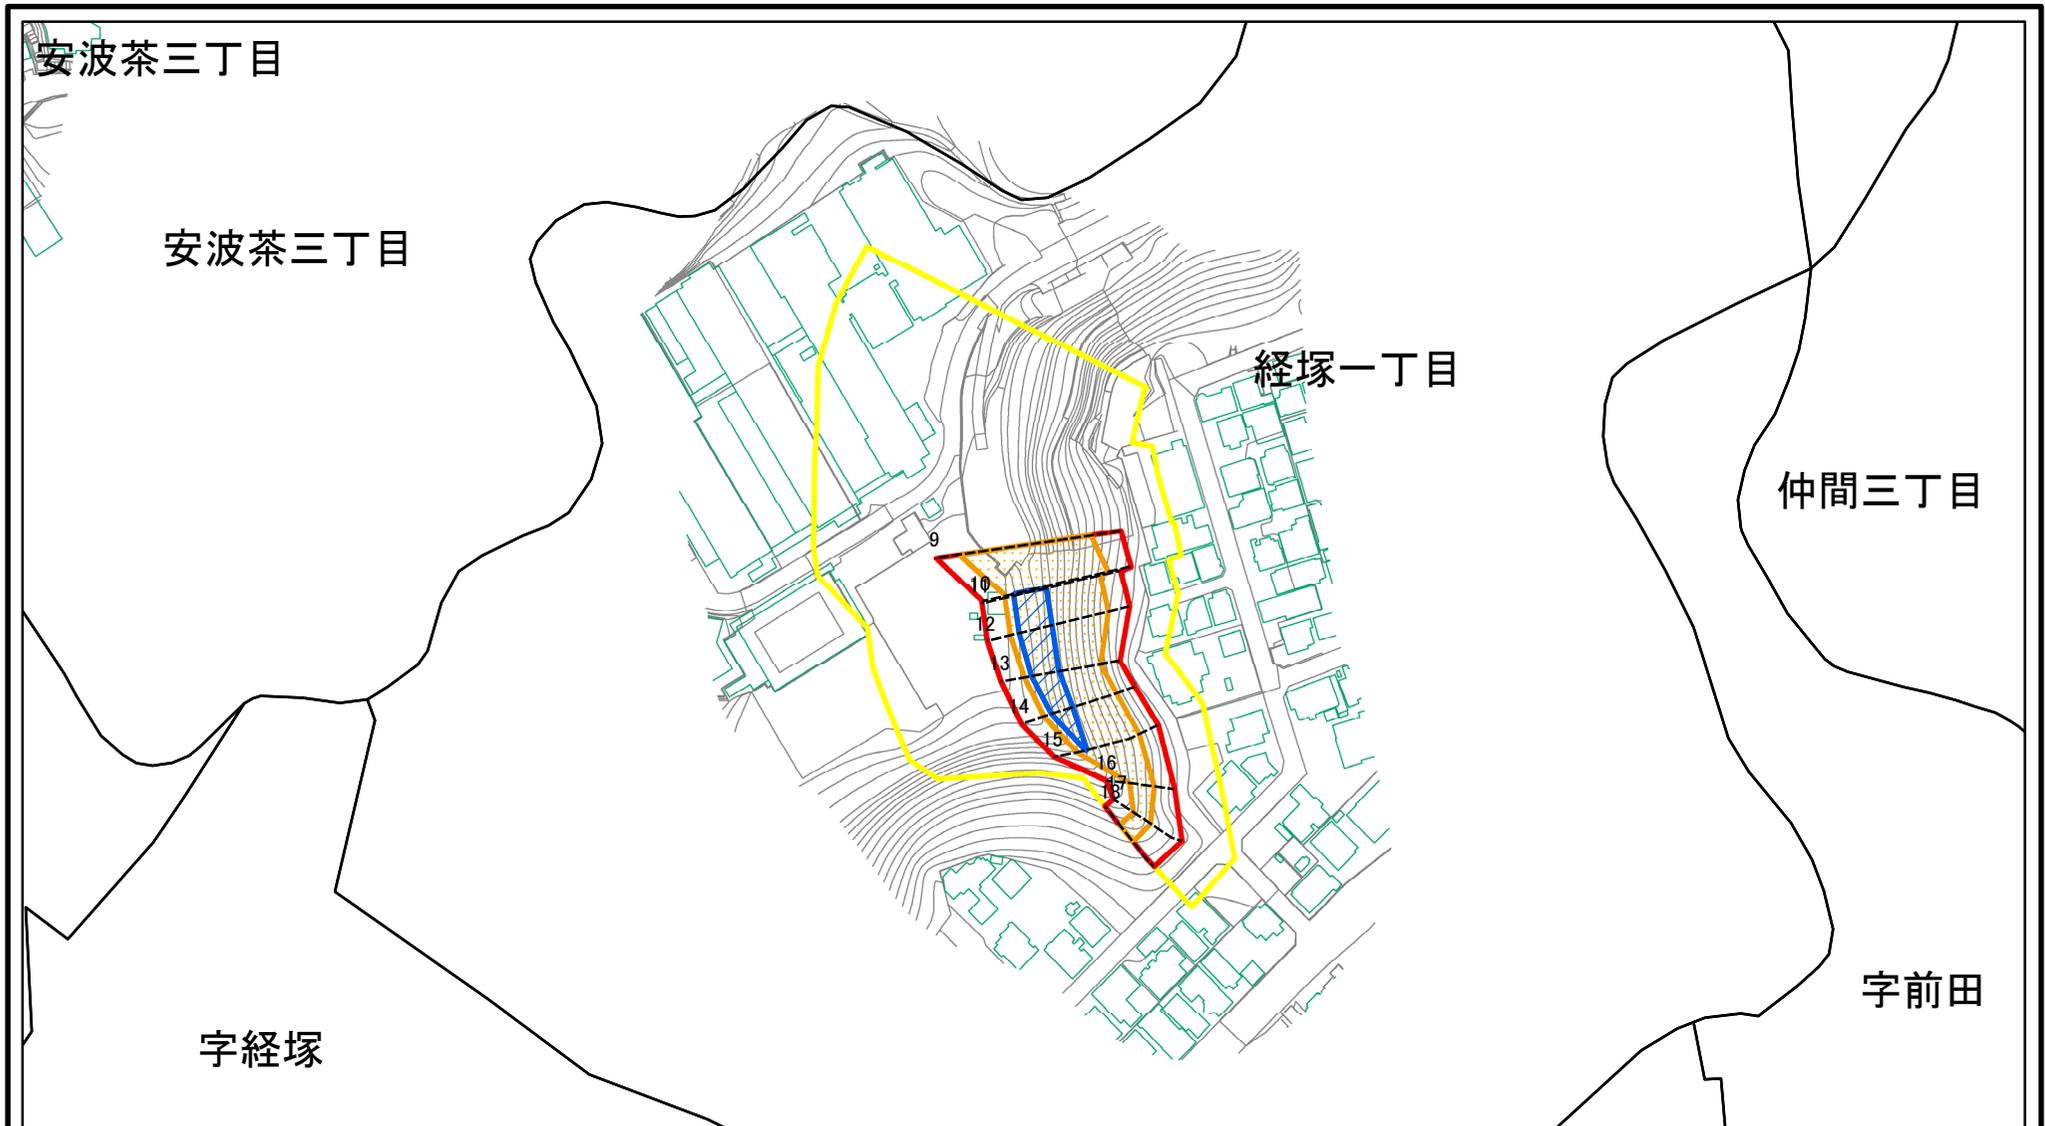
様式-2(急)

図中の数字は横断測線番号を示す

土砂災害警戒区域・土砂災害特別警戒区域
区域図(その1)

土砂災害防止法施行令第二条の基準に該当する区域

土砂災害防止法
施行令第三条の
基準に該当する
区域

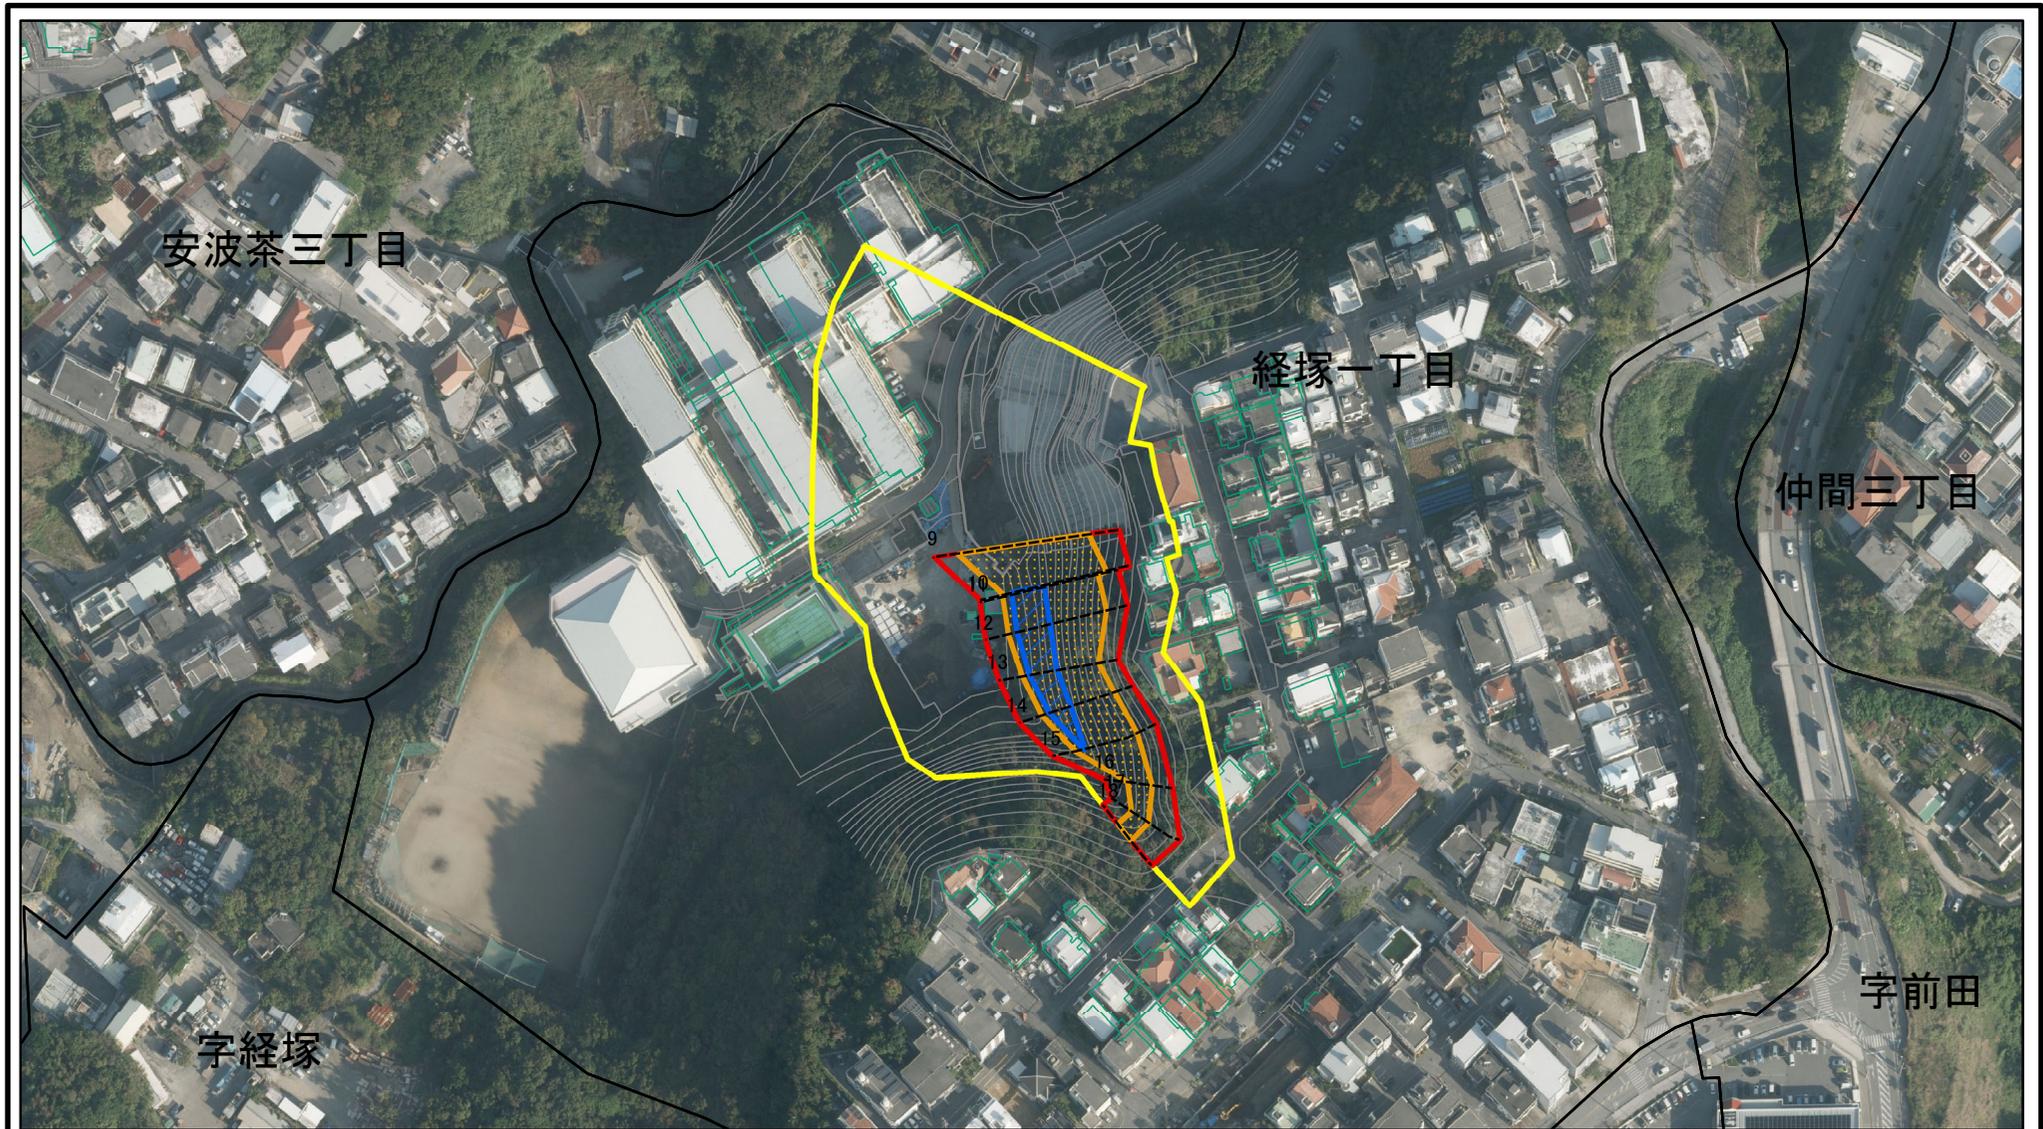
様式-2-1(急)

図中の数字は横断測線番号を示す

土砂災害警戒区域・土砂災害特別警戒区域
区域図(その2)

土砂災害防止法施行令第二条の基準に該当する区域	
土砂災害防止法施行令第三条の基準に該当する区域	
土砂等の(移動)高さが1m以下の場合、土砂等の移動による力が100kN/m ² を超える区域	
土砂等の堆積の高さが3mを超える区域	
それ以外の区域
