環境モニタリング調査結果【水生生物】

(3) 浦内橋周辺環境調査

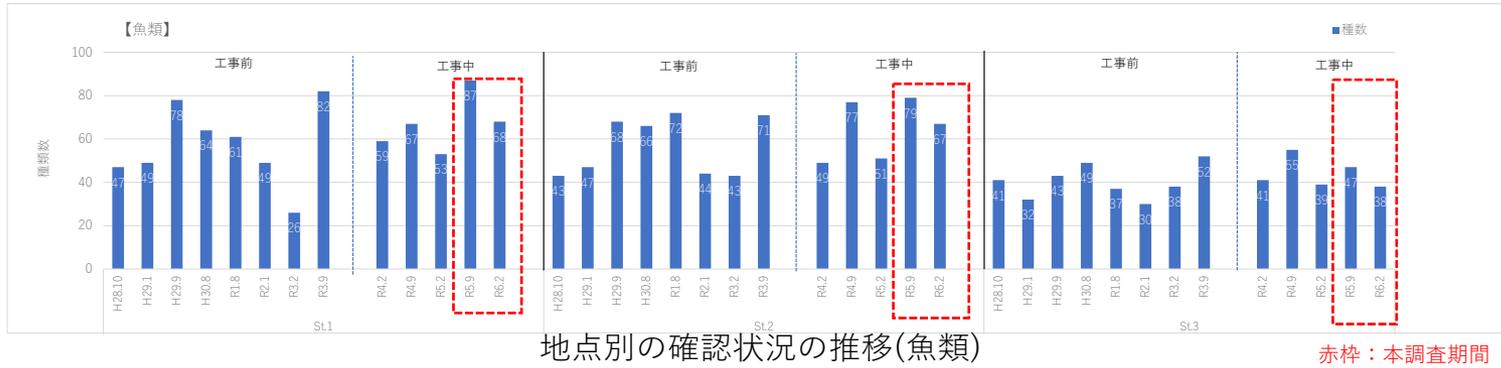
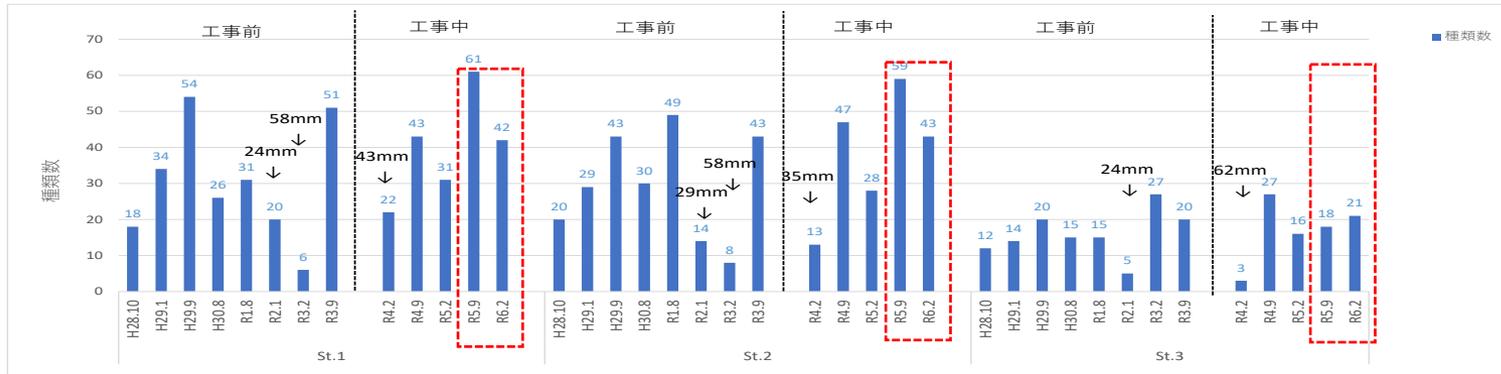
- 地点別の種数はSt.1、2では令和5年度に両季とも過去最多種数を記録していた。St.3ではこれまでと同程度の種数であった。工事中に入ってから、種数の著しい減少は見られていない。
- 地点別の確認種数は目視観察の結果が大きく寄与しており、現場の透明度により目視観察の結果が左右されていた。

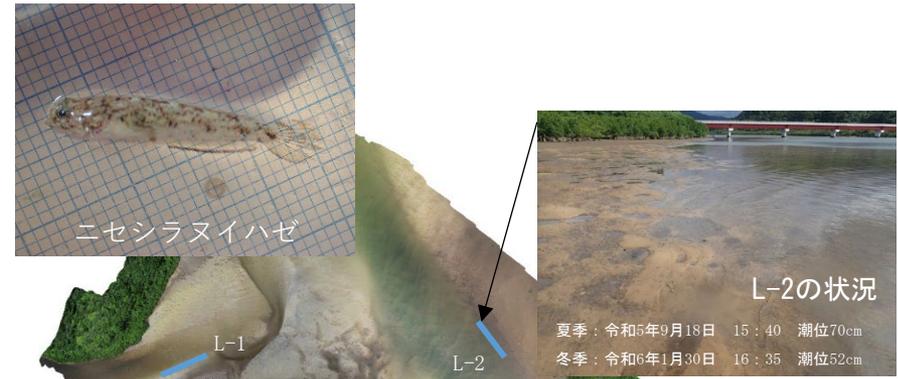
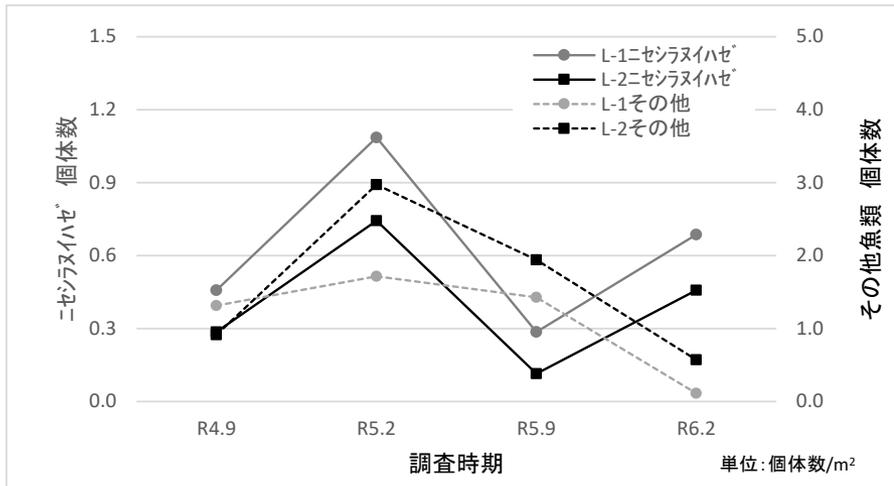
ニセシラヌイハゼ及びその他魚類の推移

- 波打ち際において、たも網を50m引きずり(概ね10m毎に捕獲)、捕獲したニセシラヌイハゼ等の魚類を記録した。
- ニセシラヌイハゼの生息密度は0.1～1.1個体/m²で確認され、両地点とも夏季に減少し冬季に増加する傾向が見られた。
- 季節別の比較では令和5年度に減少傾向が見られた。今後も同様の調査を継続し、橋の架け替えによる生息状況の変化を把握していく。

※全長2cm以下の小型個体についてはヒカゼ属として扱った。
※採集範囲はタモ網の幅0.35m×距離50m=17.5m²を単位面積当たりにした。

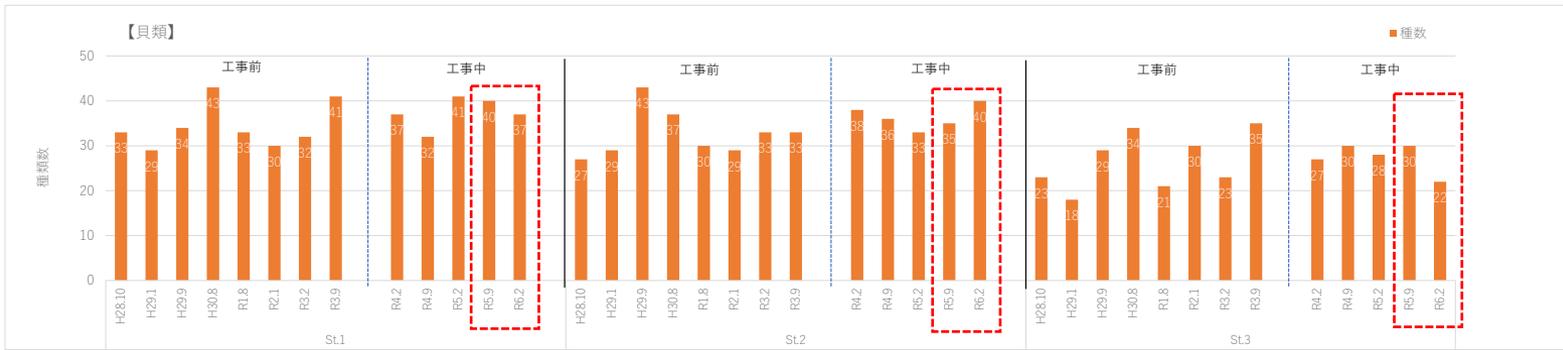
地点別の確認状況の推移（貝類）

- 地点別の種類数は貝類、甲殻類では季節による変化は少なく、St.3で少ない傾向がみられる。これは地点による違いと考えられ、St.3はヒルギ林が主要な環境であるのに対し、St.1、2は干潟やヒルギ林など環境要素が多いことによると考えられる。

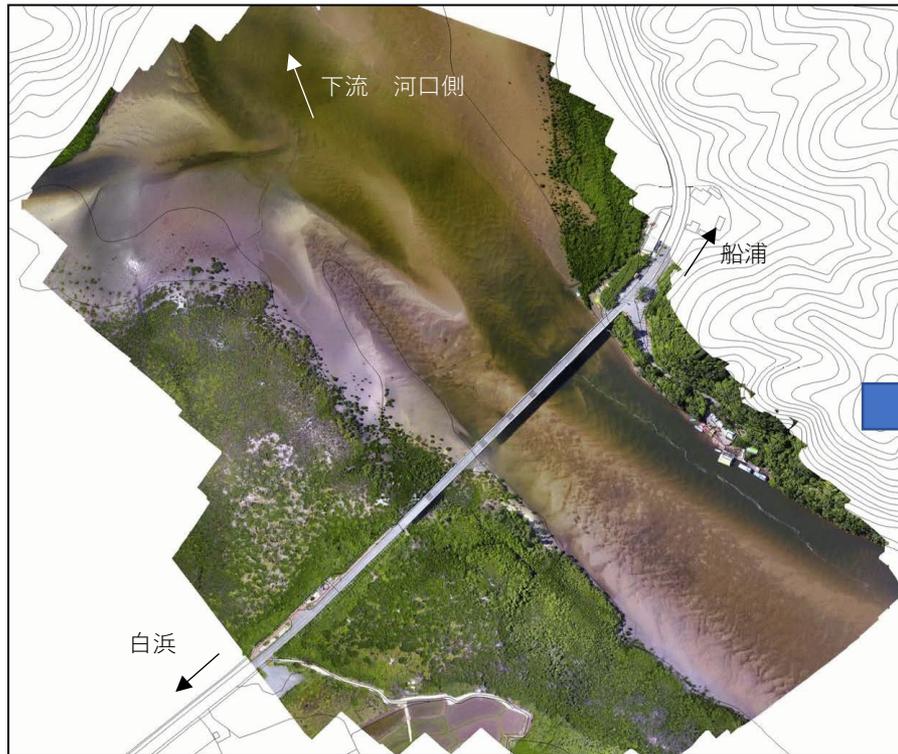
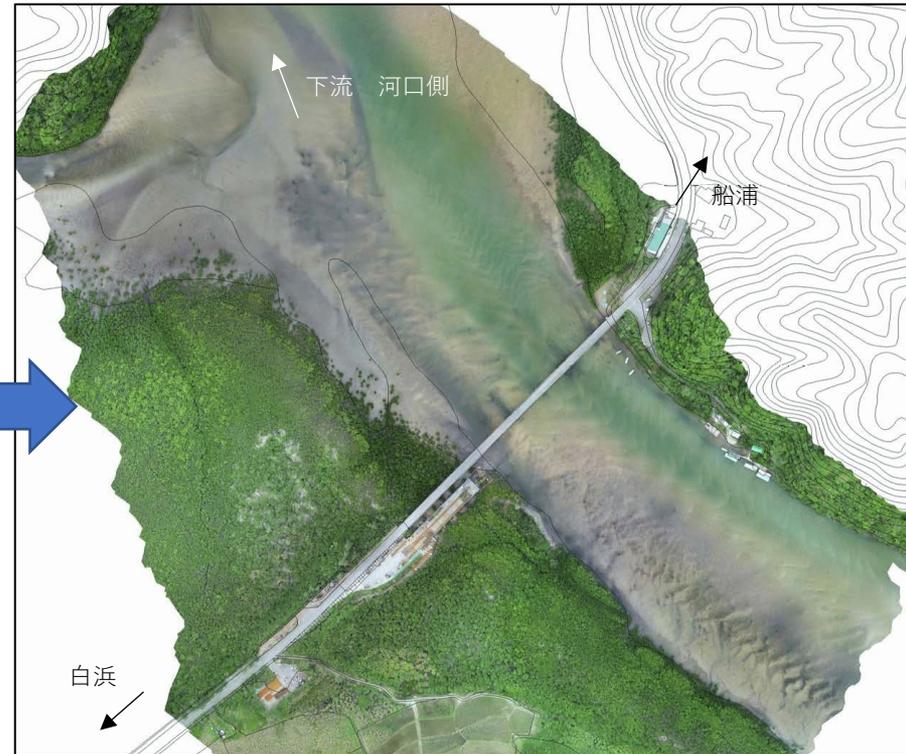
- 浦内橋周辺の砂州、滞筋の状況は大きな変化は見られていないが、干満の潮位変動や降雨による河川の増水など自然的な要因での微地形の変化は見られている。
- 築堤の存在による、滞筋の変化は生じていないものと考えられる。

平成29年7月（撮影）

令和6年2月（撮影）

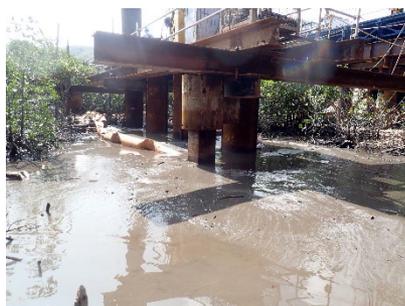
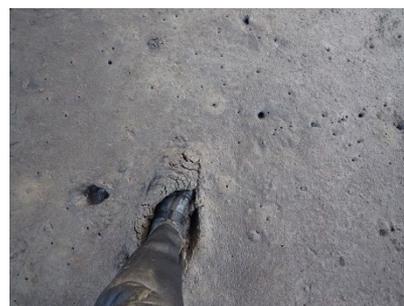
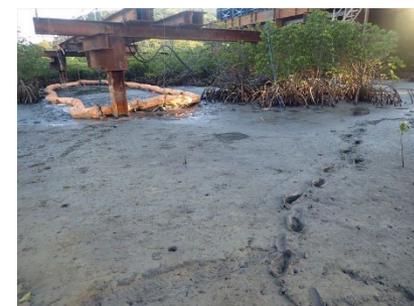
砂泥の流出状況

- 鋼管杭の打設に伴い周辺に泥が流出しており、直近では20～30cmの厚さで堆積していたほか、上下流に濁りが拡散しているのが見られた。
- ドローンによる空撮写真を用い、色の違いより泥の流出範囲を推測したところ、令和5年2月より堆積が見られ始め、令和6年2月には約600m²の範囲及んでいると考えられた(次頁参照)。
- 堆積した泥については、今後も状況や影響を注視していく。

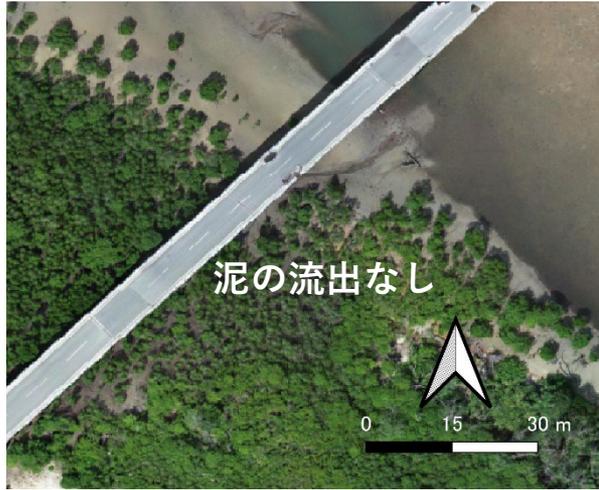
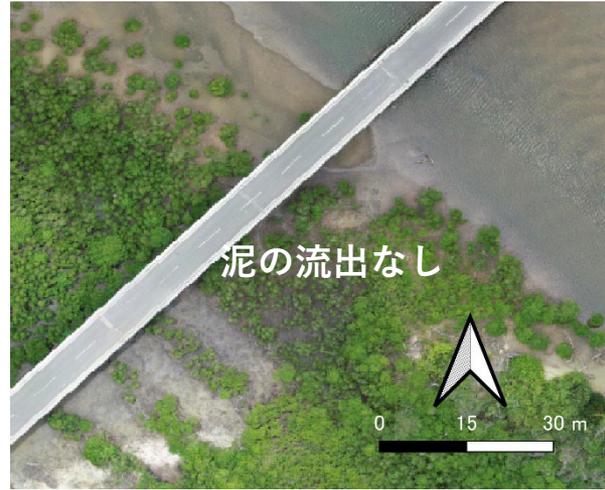
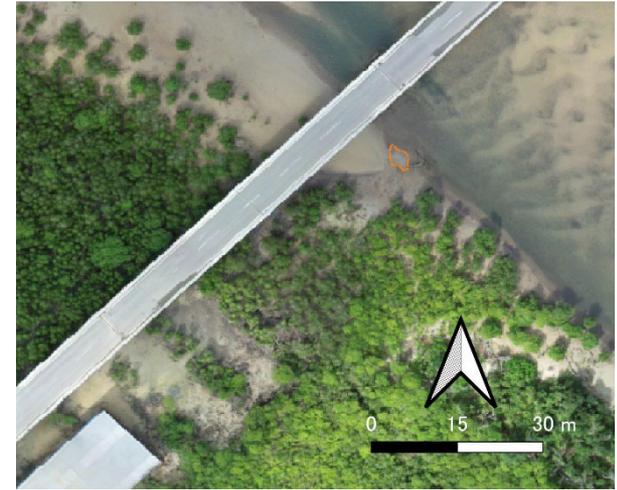
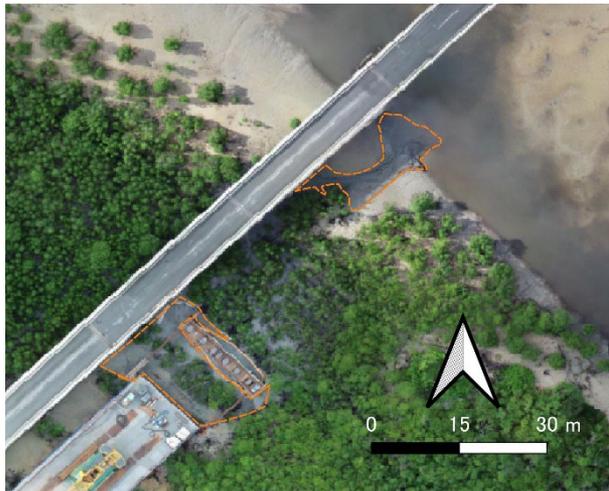
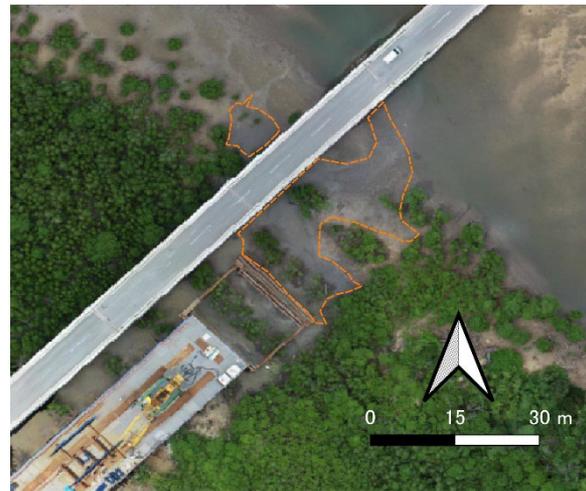
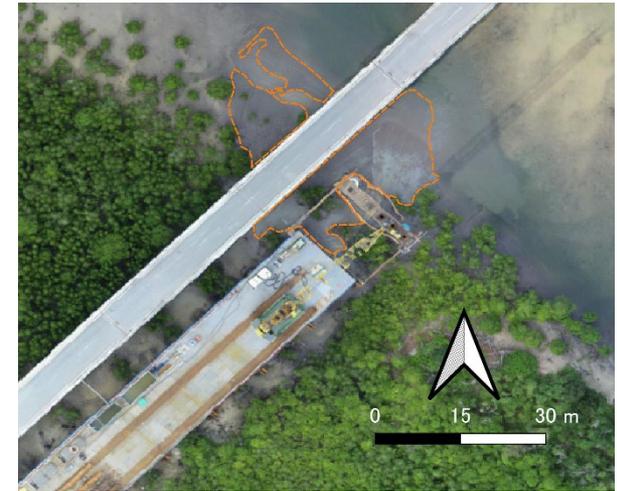
砂泥の流出状況の変化

撮影日	泥の流出と思われる範囲(m ²)
R5.2.7	10
R5.7.19	419
R5.9.16	608
R6.2.14	610

※色の違いより泥の流出範囲と考えられる範囲を橙色で囲んだ。

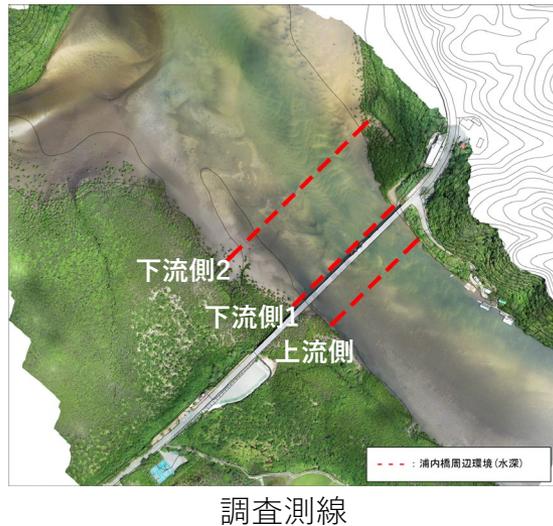
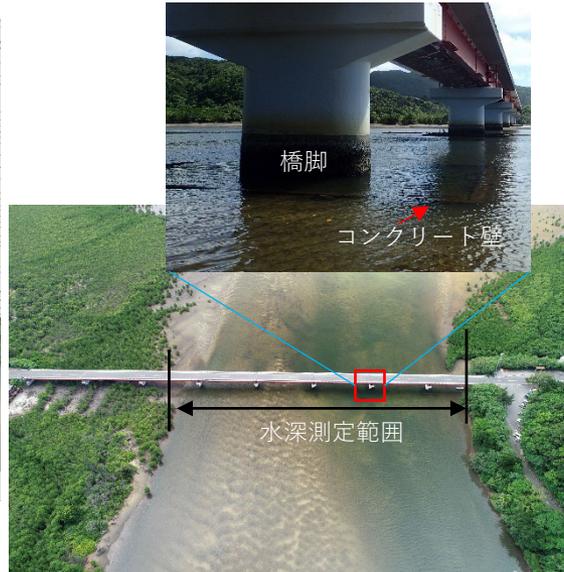
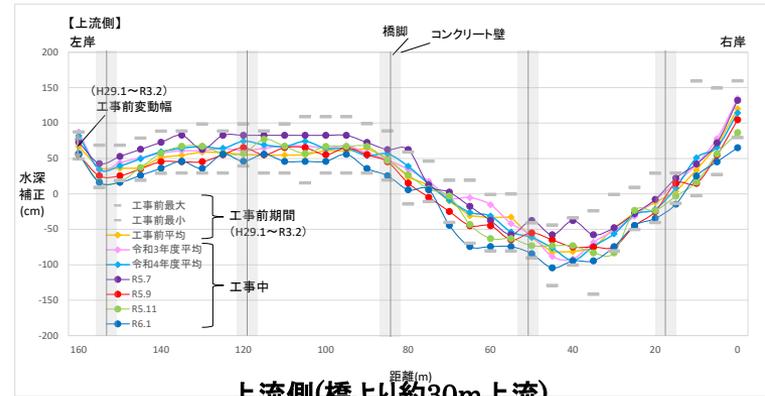
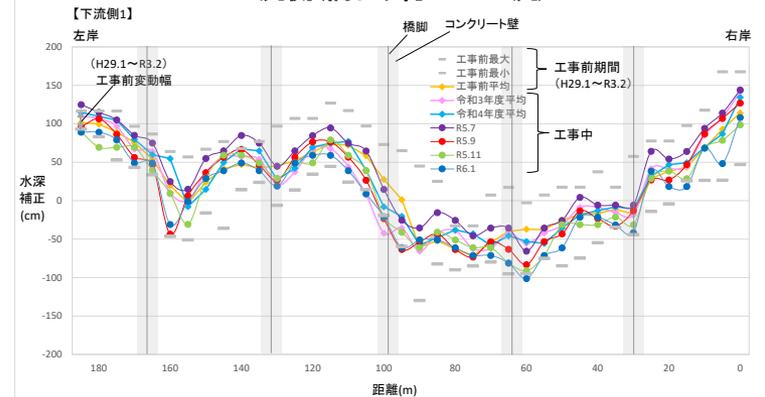
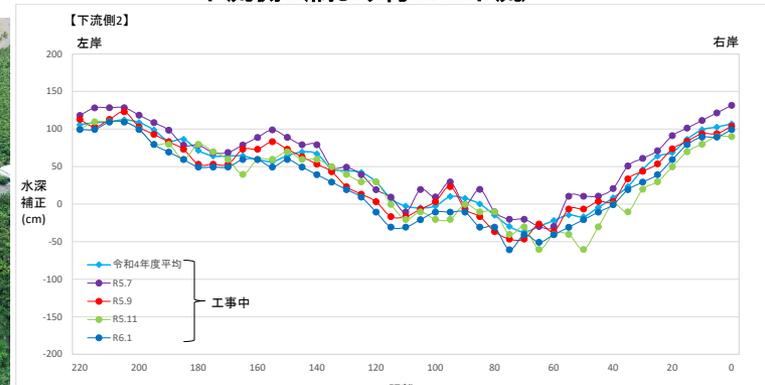
- 浦内橋上下流側の水深の全体的な傾向は変わっておらず、工事前の変動範囲を外れる地点もあるが概ね工事前の変動範囲内であった。
- 水深は右岸側が深く、橋の上流側では右岸より35m、下流側1では60m、下流側2では70mが最深部であった。
- 令和3年に築堤の設置、令和4年5月からは仮橋の鋼管杭の打設工事が行われているが、浦内橋周辺の水深状況に変化は見られていない。

上流側(橋より約30m上流)

下流側1(橋より約10m下流)

下流側2(橋より約100m下流)

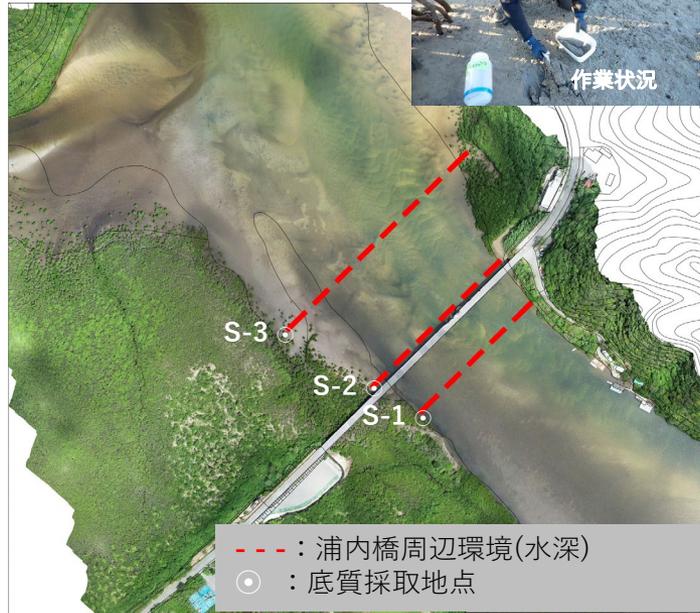
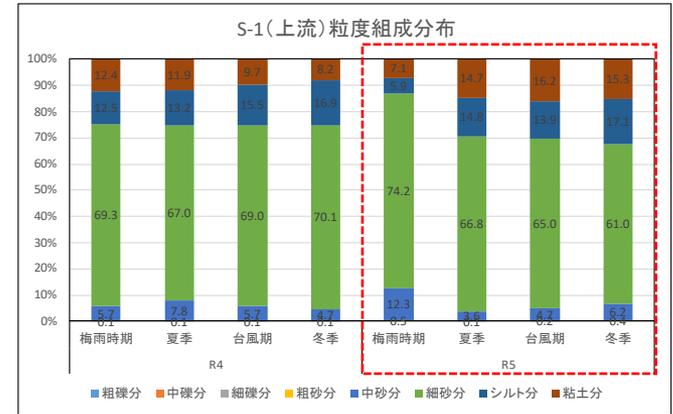
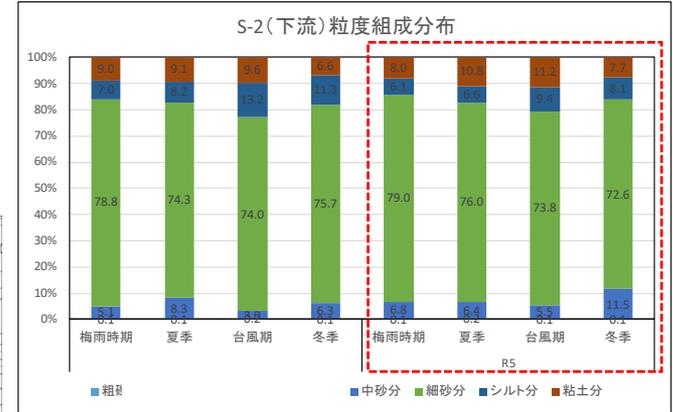
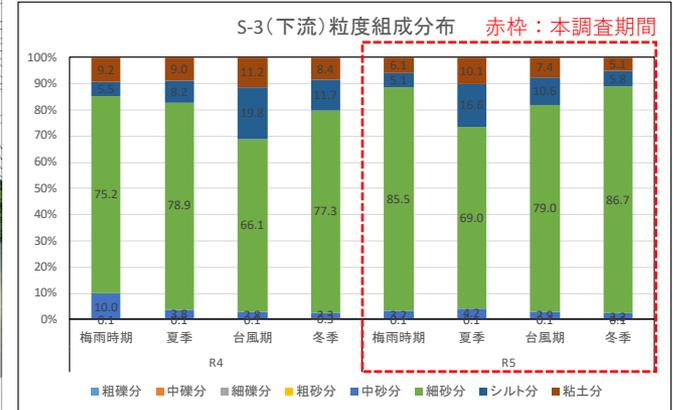
底質の粒度組成分布の推移

- 浦内橋周辺の底質組成は砂分を主体に、泥分であるシルト分と粘土分の合計が20~30%、礫分が0.1%程度の組成となっている。
- 経年変化はS-1で梅雨後調査にシルト分が減少したが、夏季調査時には30%程度に回復していた。S-2及びS-3地点の泥分も調査時期によって増減を繰り返していた。
