今後の環境モニタリング調査内容

沖縄県土木建築部八重山土木事務所

1 今後のモニタリング調査内容

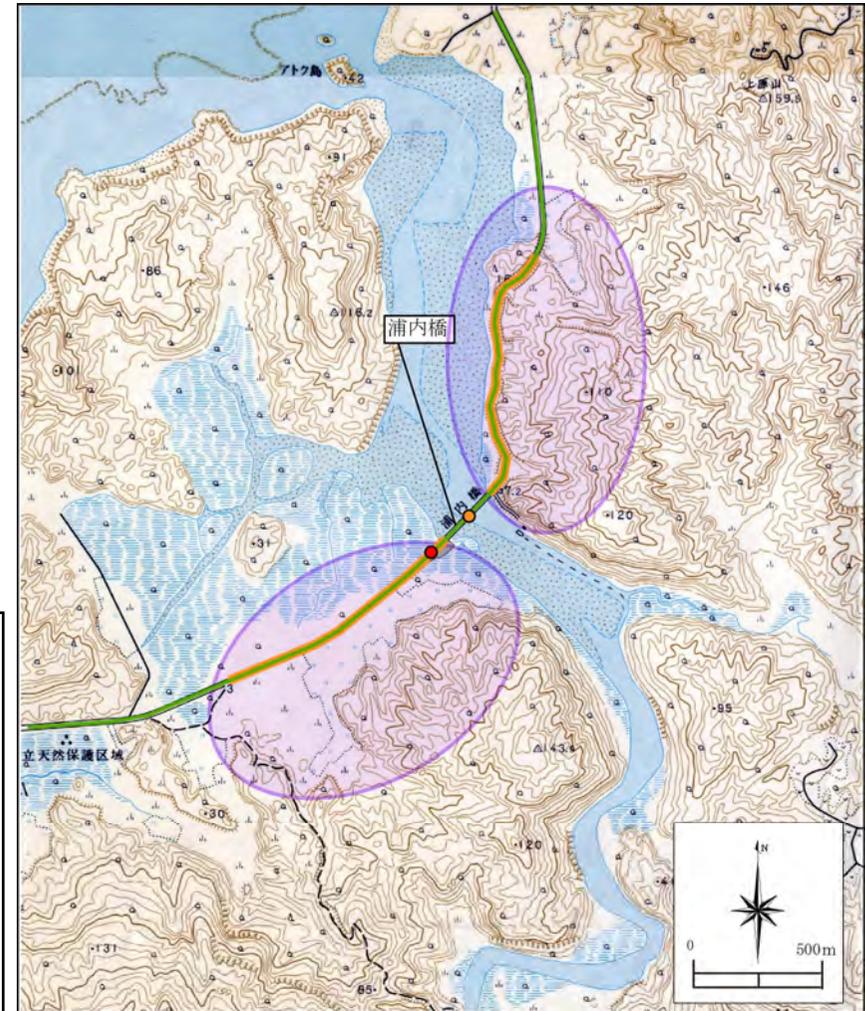
陸上動物のモニタリング調査地点(1)

項目	調査地点	
任意調査	● 定点調査(工事区域近傍)	○ 任意踏査(広域に探索)
ルートセンサス	— カンムリワシセンサスルート(約4km)	
	— 鳥類センサスルート(両岸 1km)	
定点調査	● 干潟鳥類定点調査(浦内橋上)

調査項目	調査内容	調査地点	調査時期・回数
3.陸上動物調査			
希少動物種の移動	改変区域に生息する希少な動物種の捕獲・移動を行う。	両河岸の橋台付近	工事前に1回
鳥類繁殖・生息状況調査	①任意調査 カンムリワシを含む希少な鳥類の繁殖及び生息状況の調査を行って、架替工事による影響を確認する。	工事現場付近は定点調査（1定点）、左岸側、右岸側では任意踏査（広範囲に探索）	つがい形成期・繁殖期（3～6月毎月1回）、巣外育雛期（9、10月各1回）
	②ルートセンサス カンムリワシ、その他の鳥類を対象に、定量的なデータを取得する。	カンムリワシ 県道215号線上の約4km	任意調査の各期間中の毎朝夕
		その他鳥類 浦内橋端から両岸約1km	任意調査の各期間中の朝・昼・夕・夜に各1回
	③定点調査 干潟・マングローブ鳥類を対象に、定量的なデータを取得する	浦内橋上の1定点より半径200m	任意調査の各期間中の満潮時・干潮時に各1回
イリオモテヤマネコの生息状況調査	①西表島での生息状況 既存資料調査により、西表島全域における生息状況、環境保全対策の実施状況を整理する。	—	工事前に1回
	②浦内橋周辺での生息状況 自動撮影カメラ（センサー付き）を設置し、生息状況を把握する。	浦内橋の左岸側に2箇所、右岸側に1箇所	自動撮影カメラの設置期間は連続測定（1年間）を想定
