容器の漏れ対策

支援の背景

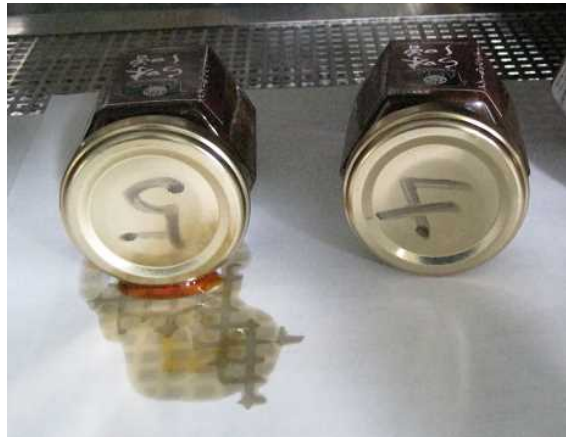
食べるラー油を製造販売しているA社より、たびたび油がもれるトラブルがあり、原因の究明と対策に協力して欲しいとの要望がありました。

油漏れ

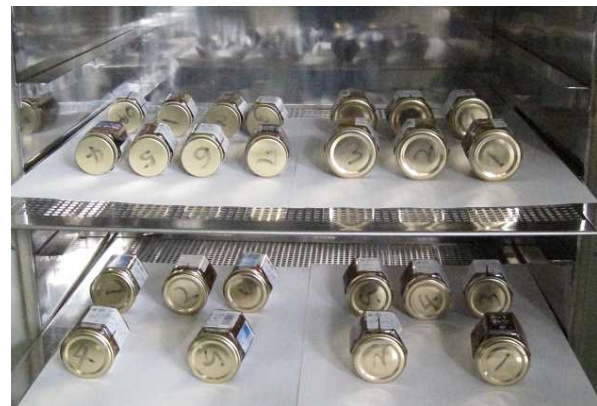
キャップの締め付けトルク、変形率、締め角などを測定し原因の究明を行いました。

真空引きによる漏れ試験

この結果をもとに、より具体的な製造マニュアルをつくりました。
