**令和6年度「基地周辺環境対策推進事業」  
有機フッ素化合物汚染源調査に係る専門家会議 資料**

令和7年3月

沖縄県

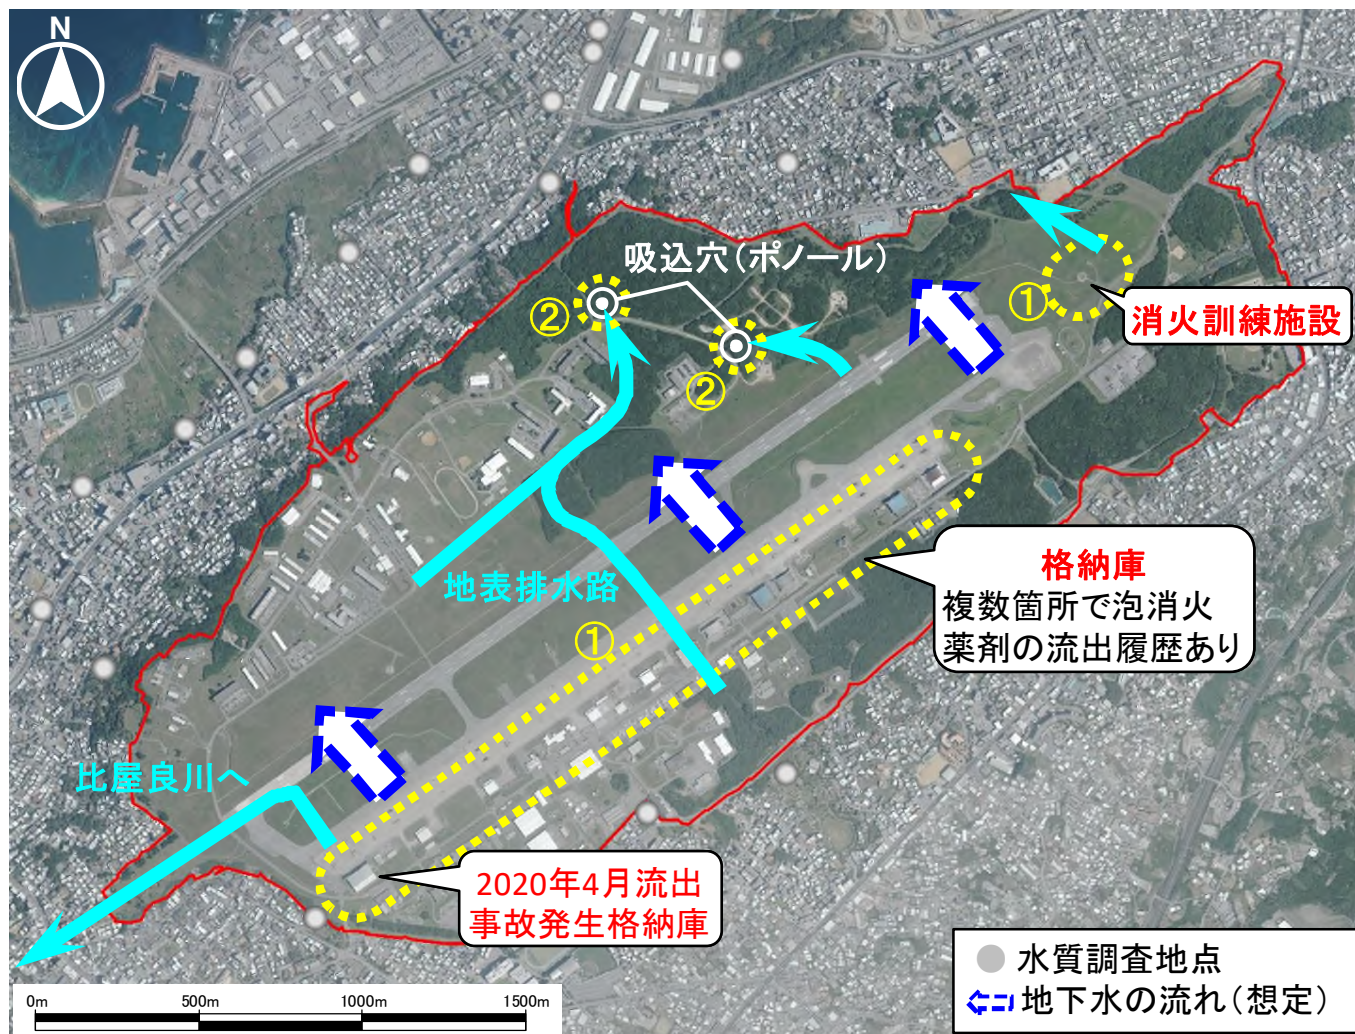
既存資料などを収集・整理した結果、PFOS等の汚染源となり得る場所は、泡消火薬剤の使用等が確認された普天間飛行場内の **①格納庫や消火訓練施設** と考えられ、**②地表排水の流末に位置する吸込穴（ポノール）** も泡消火薬剤の漏洩や流出があった場合は、地下へ浸透する場所となり得ると考えられる。

#### ① 普天間飛行場内の格納庫、消火訓練施設及びそれら周辺の地表面等

#### ② 普天間飛行場内の吸込穴(PFOS等を含む地表排水を放流)

注) 左図の吸込穴(ポノール)と地表排水路の概略位置は、「宜野湾市史第9巻資料編8 宜野湾市史編集委員会」と「在沖米軍基地周辺環境マップ普天間飛行場報告書 平成15年3月 沖縄県文化環境部」をもとに表示している。

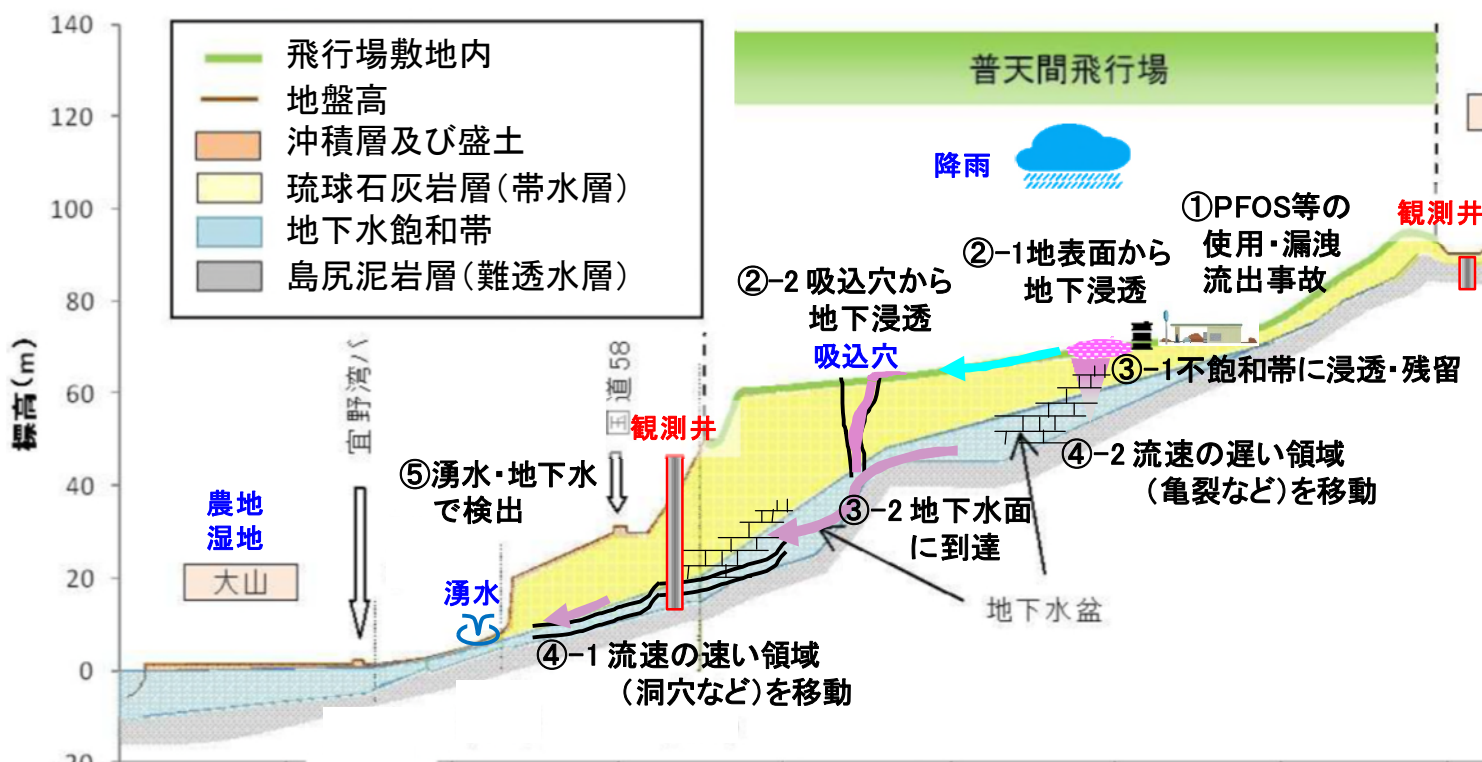
- ✓ PFOS等の汚染源と推定される場所から湧水・地下水までの移動経路の概念図を、以下の断面図に示す。

- ① PFOS等の使用・漏洩・流出事故が発生する。
- ②-1 地表面等から地下浸透する。
- ②-2 吸込穴(ポノール)から地下浸透する。
- ③-1 降雨の浸透によって下方へ移動、PFOS等の一部は不飽和帯に残留する。
- ③-2 PFOS等の一部は地下水面に到達する。
- ④ 地下水面に到達したPFOS等は地下水とともに島尻泥岩層上面の形状※や地下水位の影響を受け地盤中を移動する。
- ④-1 流速の速い領域に到達したPFOS等は数週間程度の短い期間で、下流側の湧水へ到達する。
- ④-2 流速の遅い領域に到達したPFOS等は数十年の期間をかけて下流側の湧水へ到達する。
- ⑤ 湧水・地下水で検出される。

普天間飛行場内の島尻泥岩層上面の形状や地下水位については詳細な調査ができないため、飛行場外に比べて不確実性が大きく、今後も継続した検討が必要である。

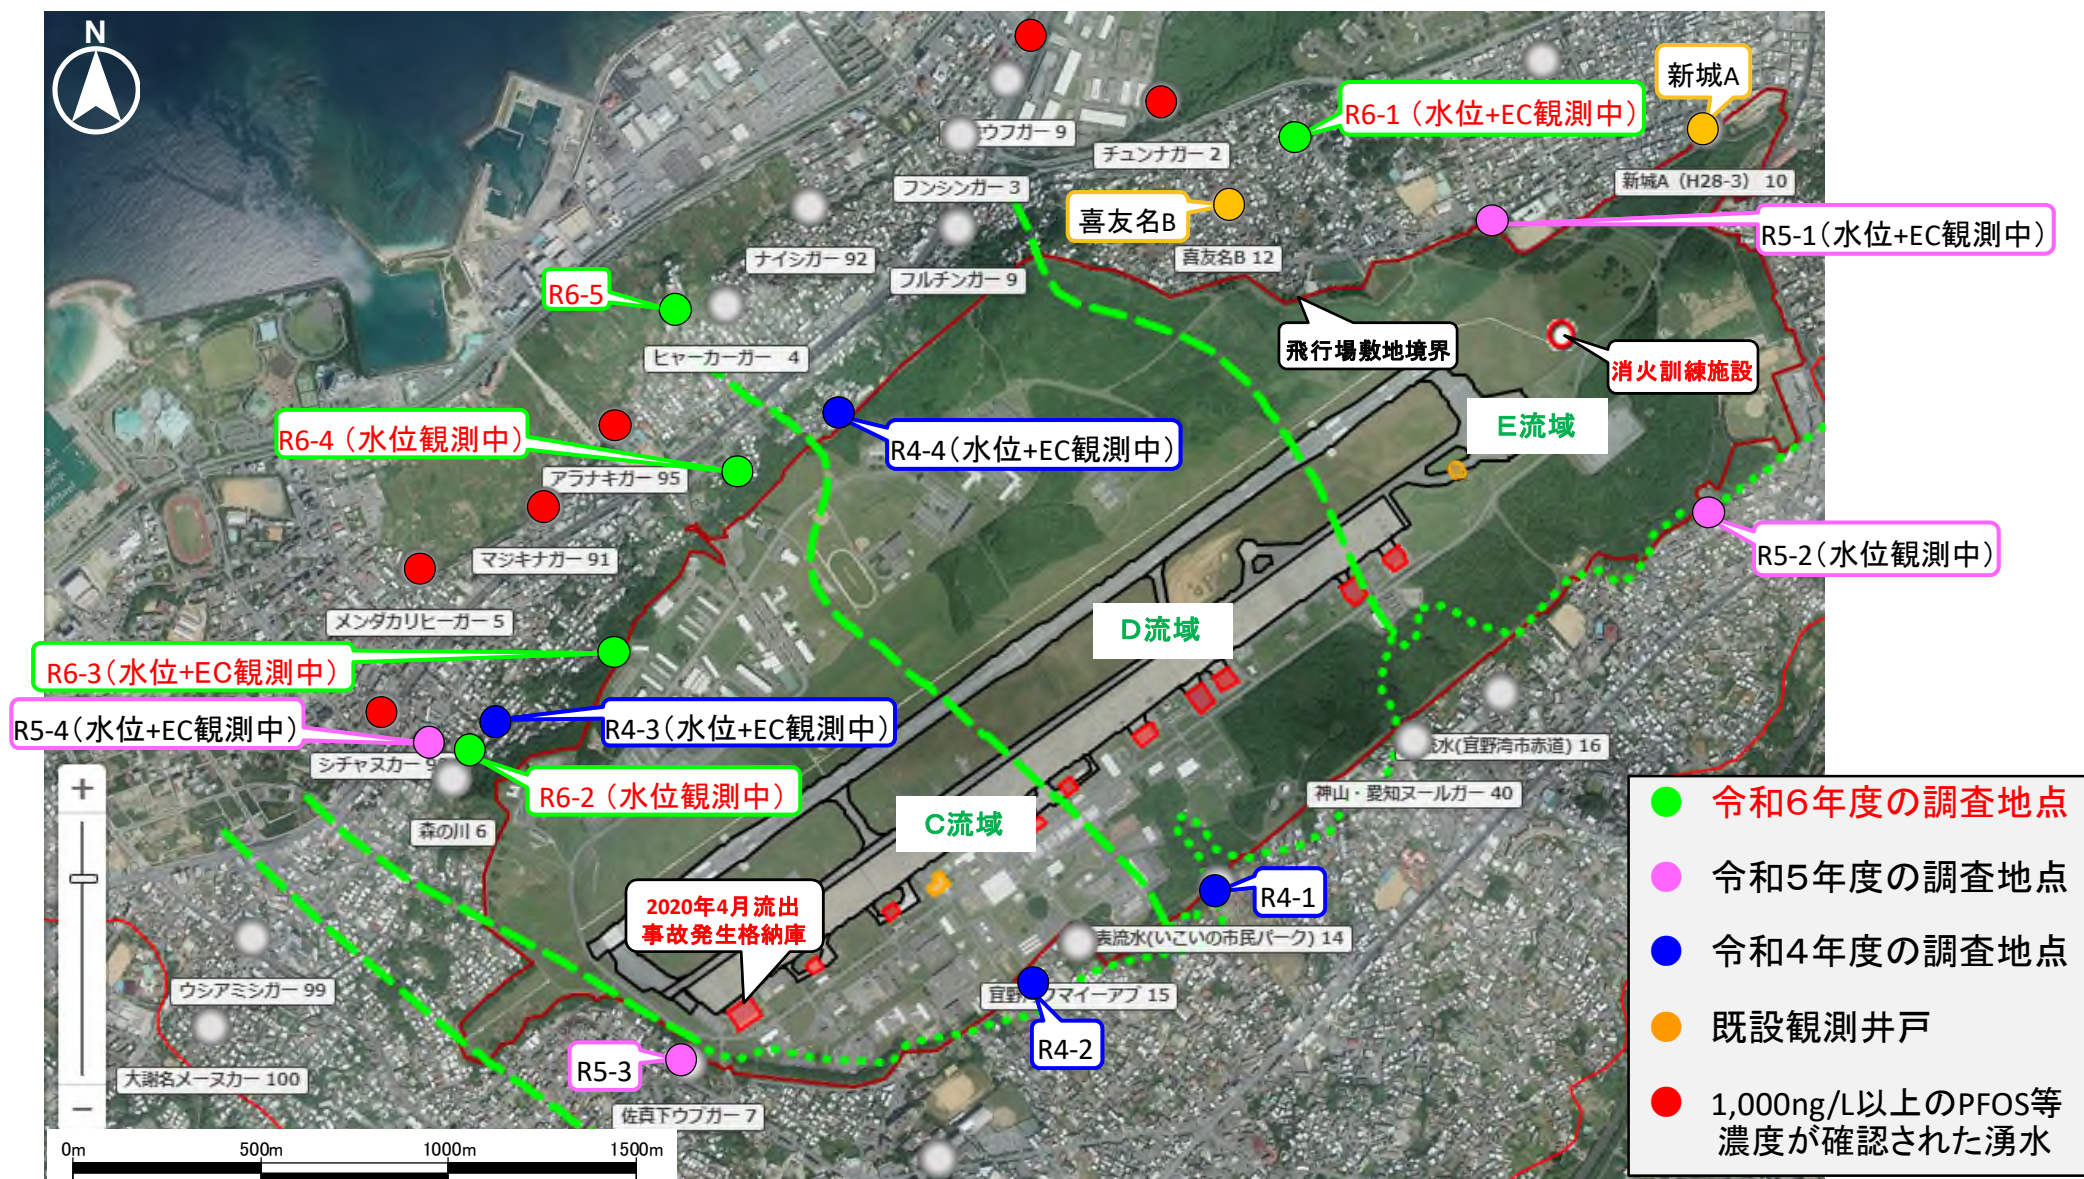
### ◆調査地点位置(調査ボーリング+観測井戸設置)

注) 本図の流域界は、参考文献(平成16年度宜野湾市自然環境調査 報告書 宜野湾市)に基づき表示しているが、その境界ラインは今後の検討結果により見直す可能性がある。

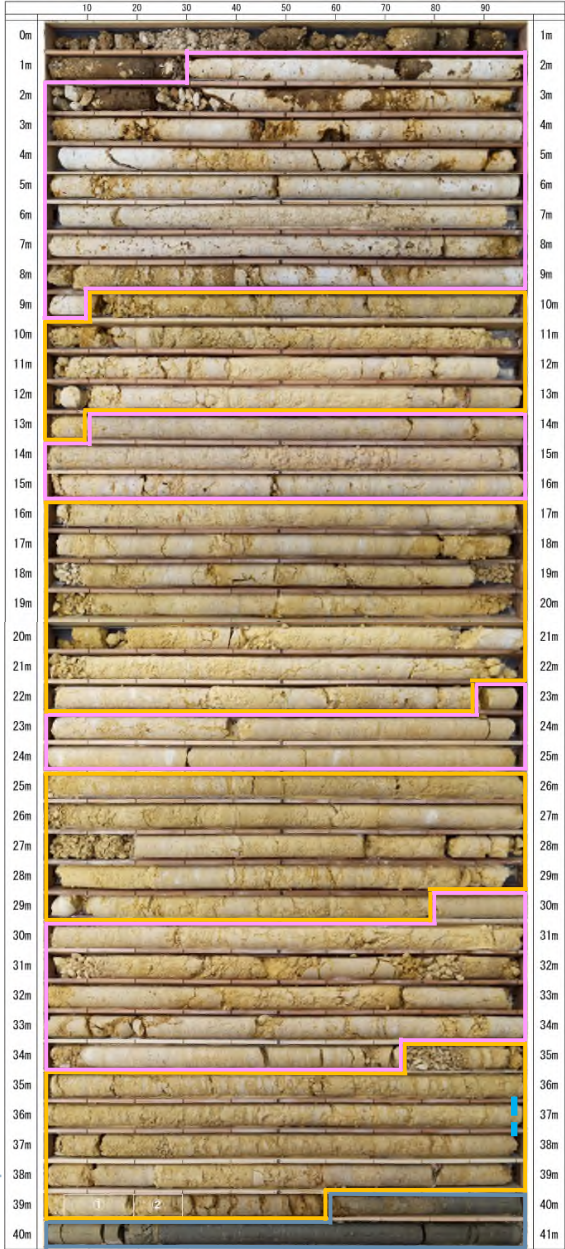
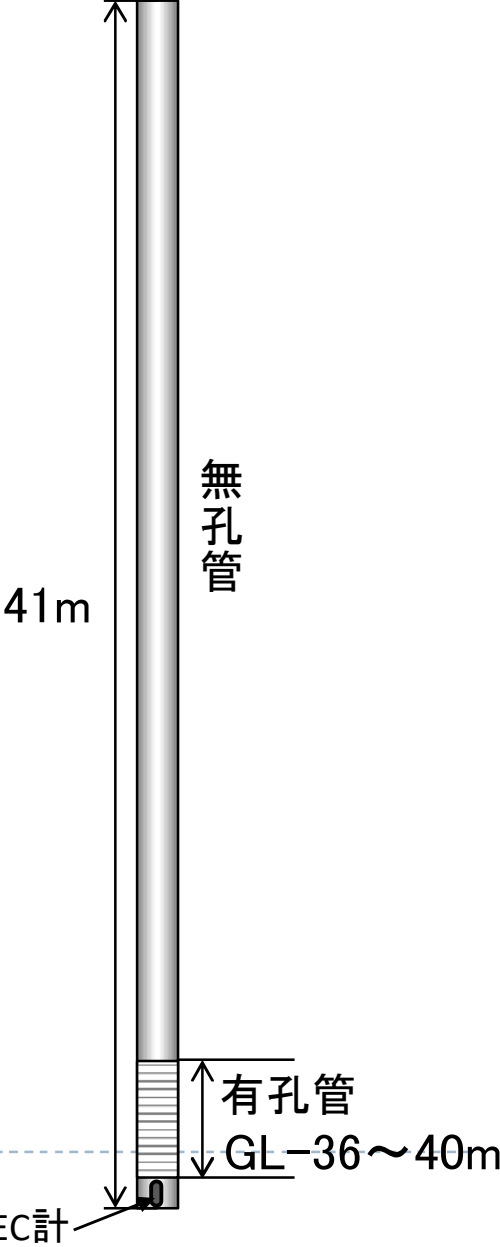
## ◆R6-1孔(E流域の下流側)

琉球石灰岩層  
岩屑状  
塊状

TP 25.04m  
GL-36.99m  
2024/9/5  
地下水位

TP 22.43m  
GL-39.60m  
島尻層群泥岩

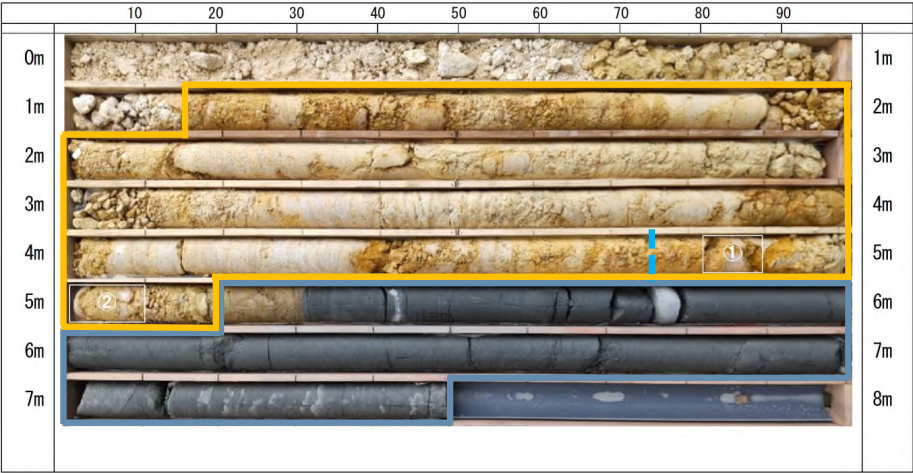
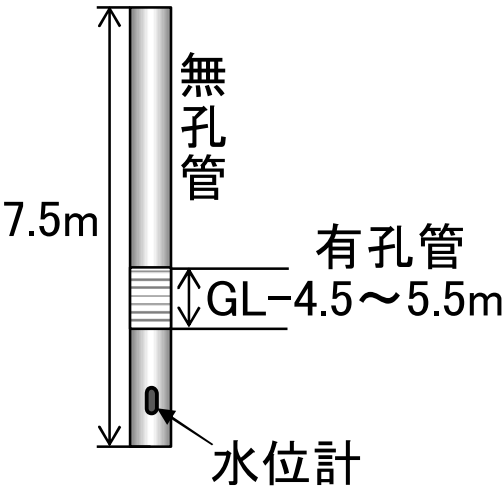
## ◆R6-2孔(C流域の下流側)

**岩屑状**  
**琉球石灰岩層**  
 TP 31.47m  
 GL-4.76m  
 2024/9/5  
**地下水位**  
**島尻層群泥岩**  
 TP 31.03m  
 GL-5.20m

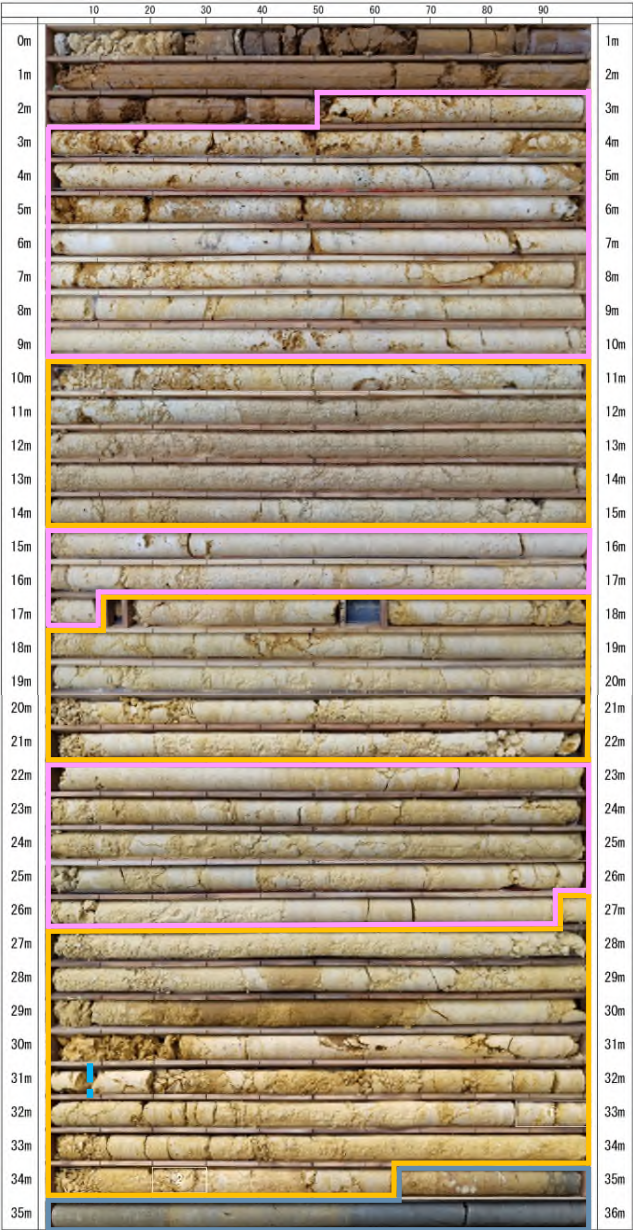
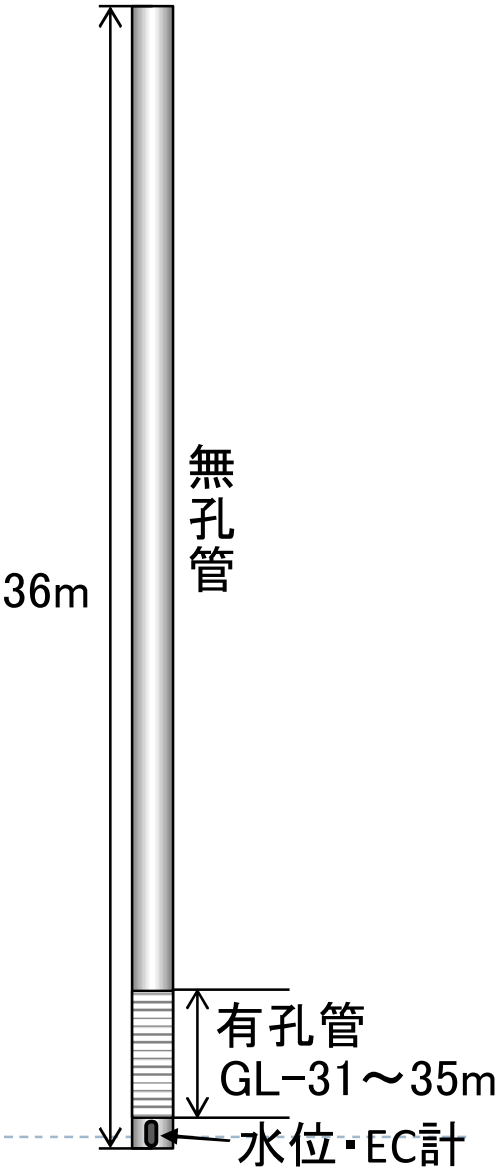
## ◆R6-3孔(C流域の下流側)

琉球石灰岩層  
岩屑状  
塊状

TP 32.32m  
GL-31.07m  
2024/9/5  
地下水位

島尻層群泥岩  
TP 28.74m  
GL-34.65m

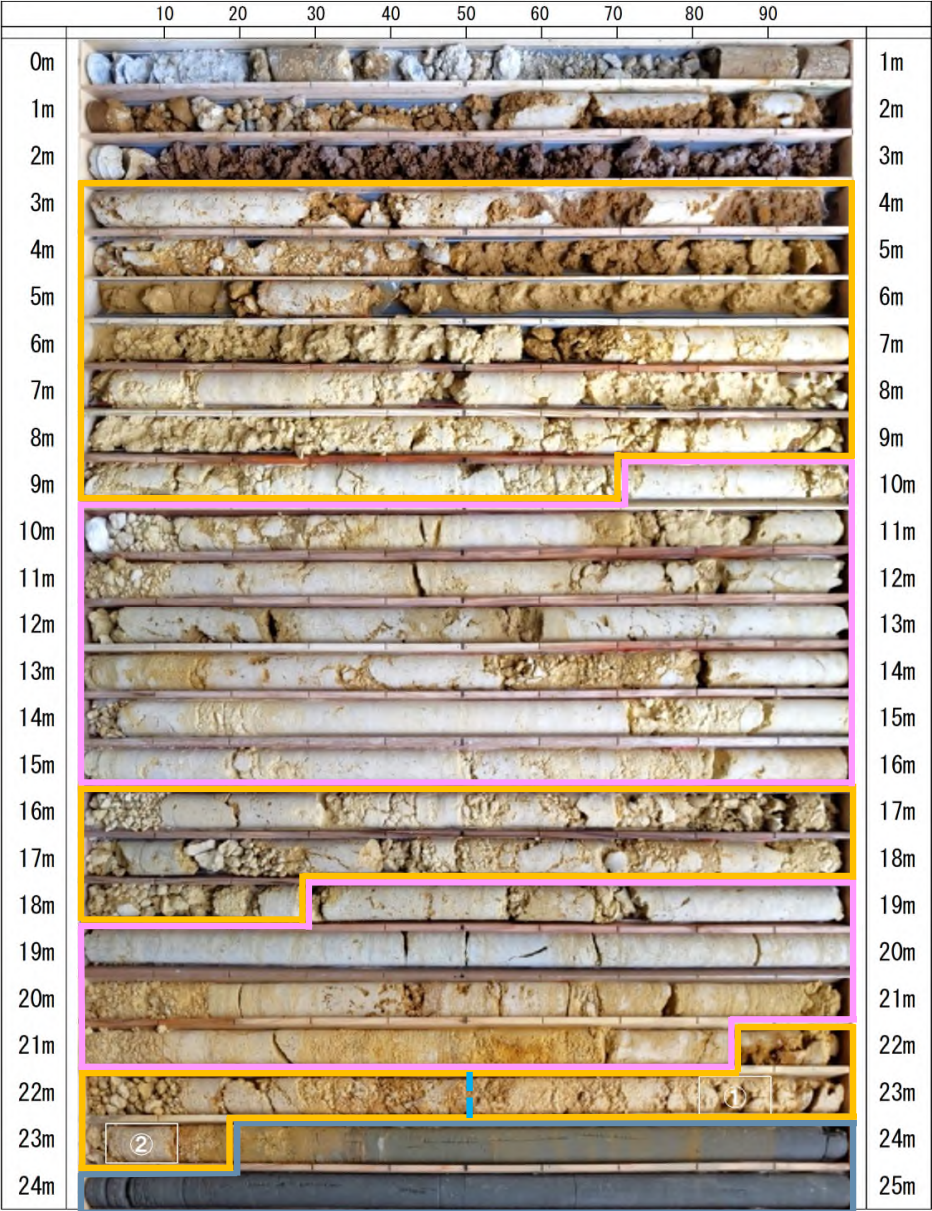
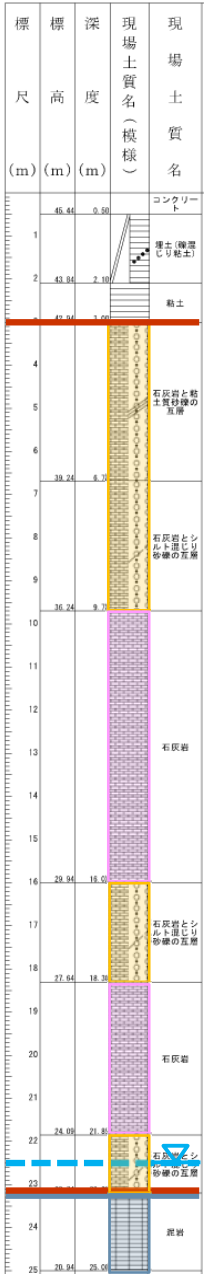
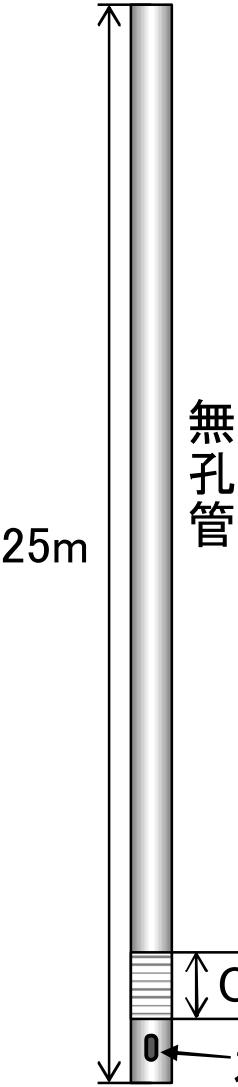
## ◆R6-4孔(C流域の下流側)

琉球石灰岩層  
岩屑状  
塊状

TP 23.43m  
GL-22.51m  
2024/9/5  
地下水位  
島尻層群泥岩  
TP 22.74m  
GL-23.20m

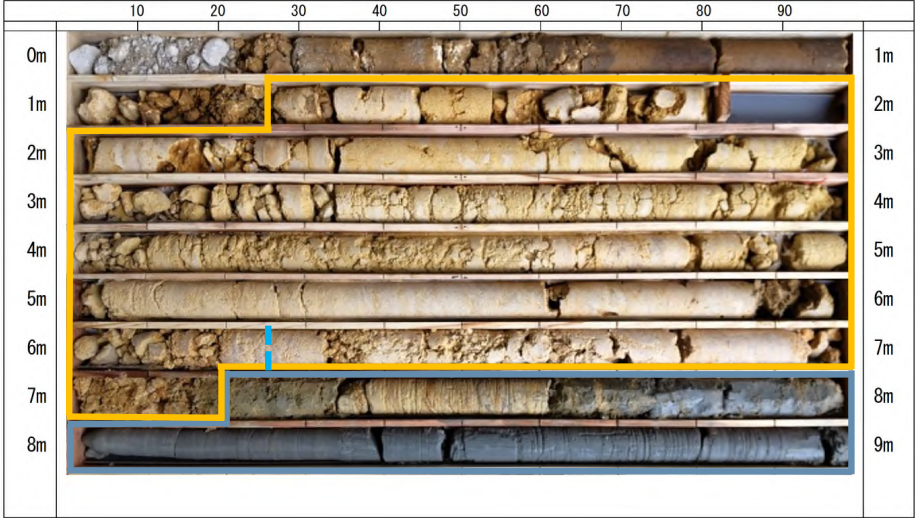
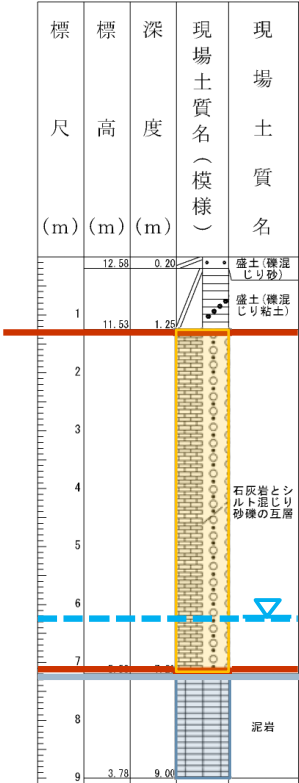
## ◆ R6-5孔 (C～D流域の境界部)

岩屑状  
琉球石灰岩層

TP 6.53m  
GL-6.25m  
2024/8/29

島尻層群泥岩  
TP 5.58m  
GL-7.20m

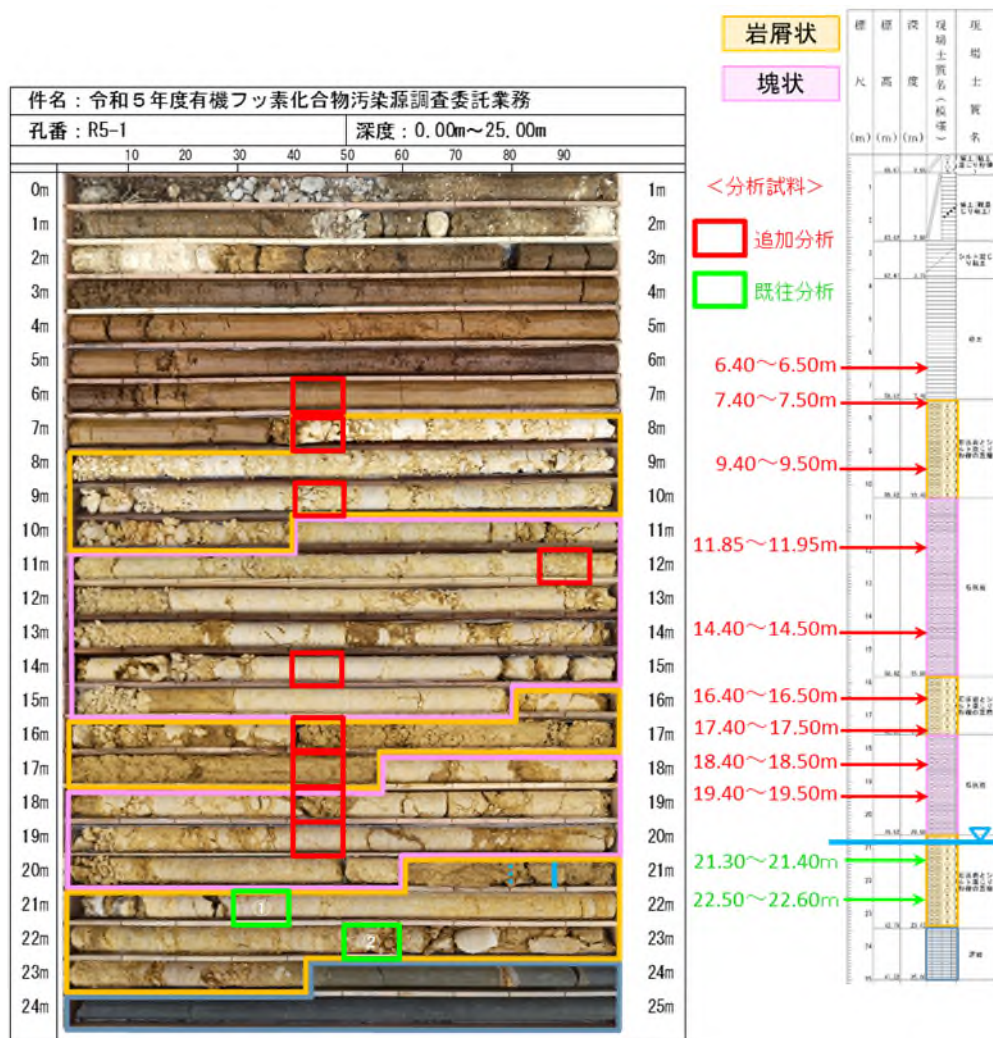
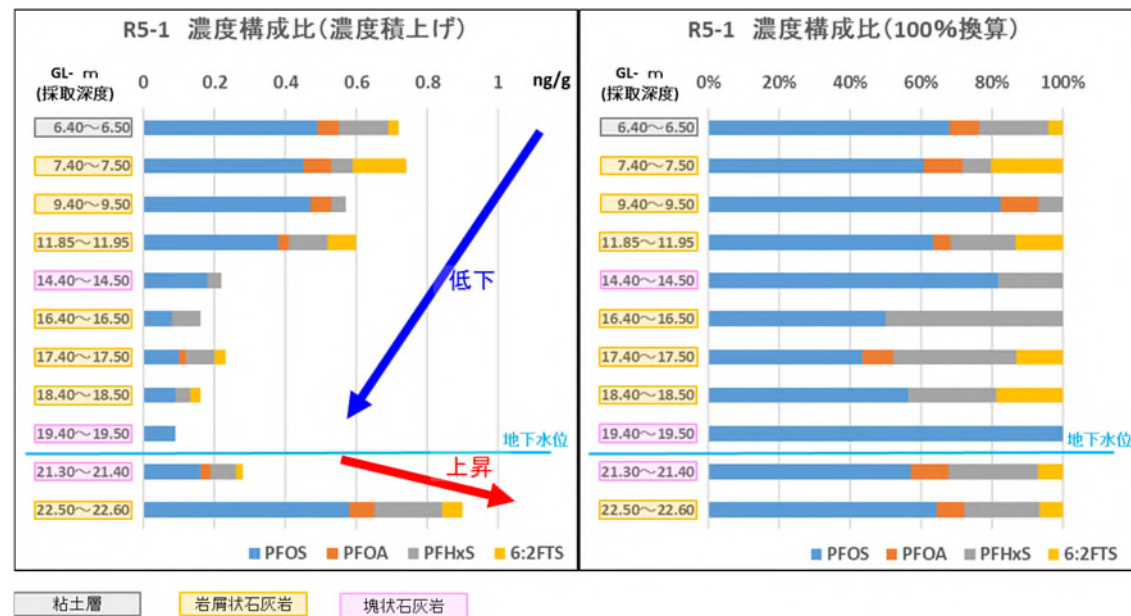
### ◆R5-1孔における深度方向の石灰岩試料の分析結果(令和5年度実施)

- ✓ 地下水位以浅の粘土層及び石灰岩から、PFOS等 4 物質が検出された。
- ✓ 粘土層から地下水位までPFOS等濃度は低下していたが、地下水位以深から濃度は上昇していた。

地表から地下水(石灰岩中)へのPFOS等の地下浸透の可能性について、普天間飛行場内も含め、石灰岩上位の粘土層の層厚や分布状況を把握する必要がある。

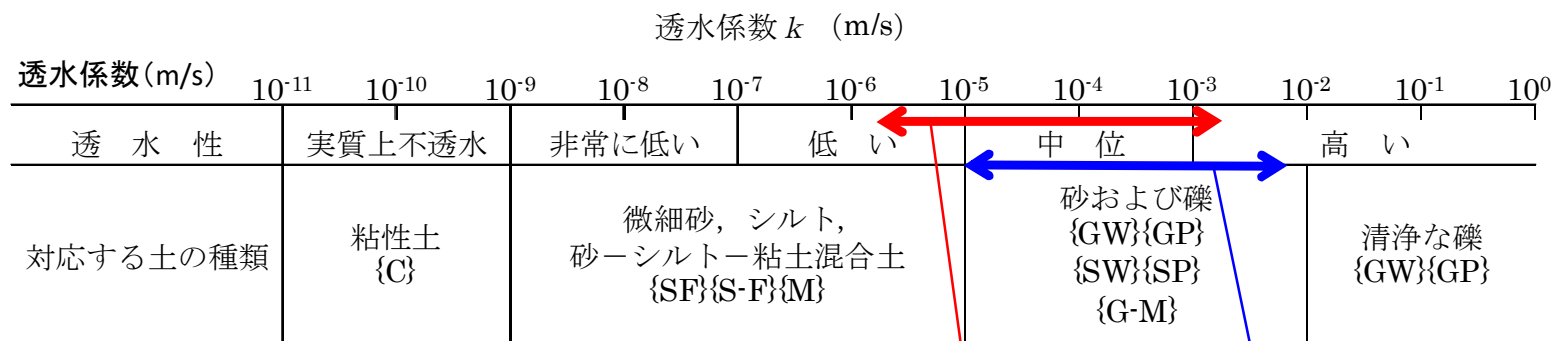
- ✓ 既往文献値の透水係数 ( $10^{-5} \sim 10^{-3} \text{m/s}$ ) と比べ、現場透水試験から得られた透水係数 ( $10^{-6} \sim 10^{-3} \text{m/s}$ ) は1オーダー程度の差で、より既往文献値に近い結果が得られた。

「地盤工学会:地盤材料の方法と解説,p450,2009.」の図を引用、一部加工

現場透水試験による結果 (R4～R6)

既往の文献値

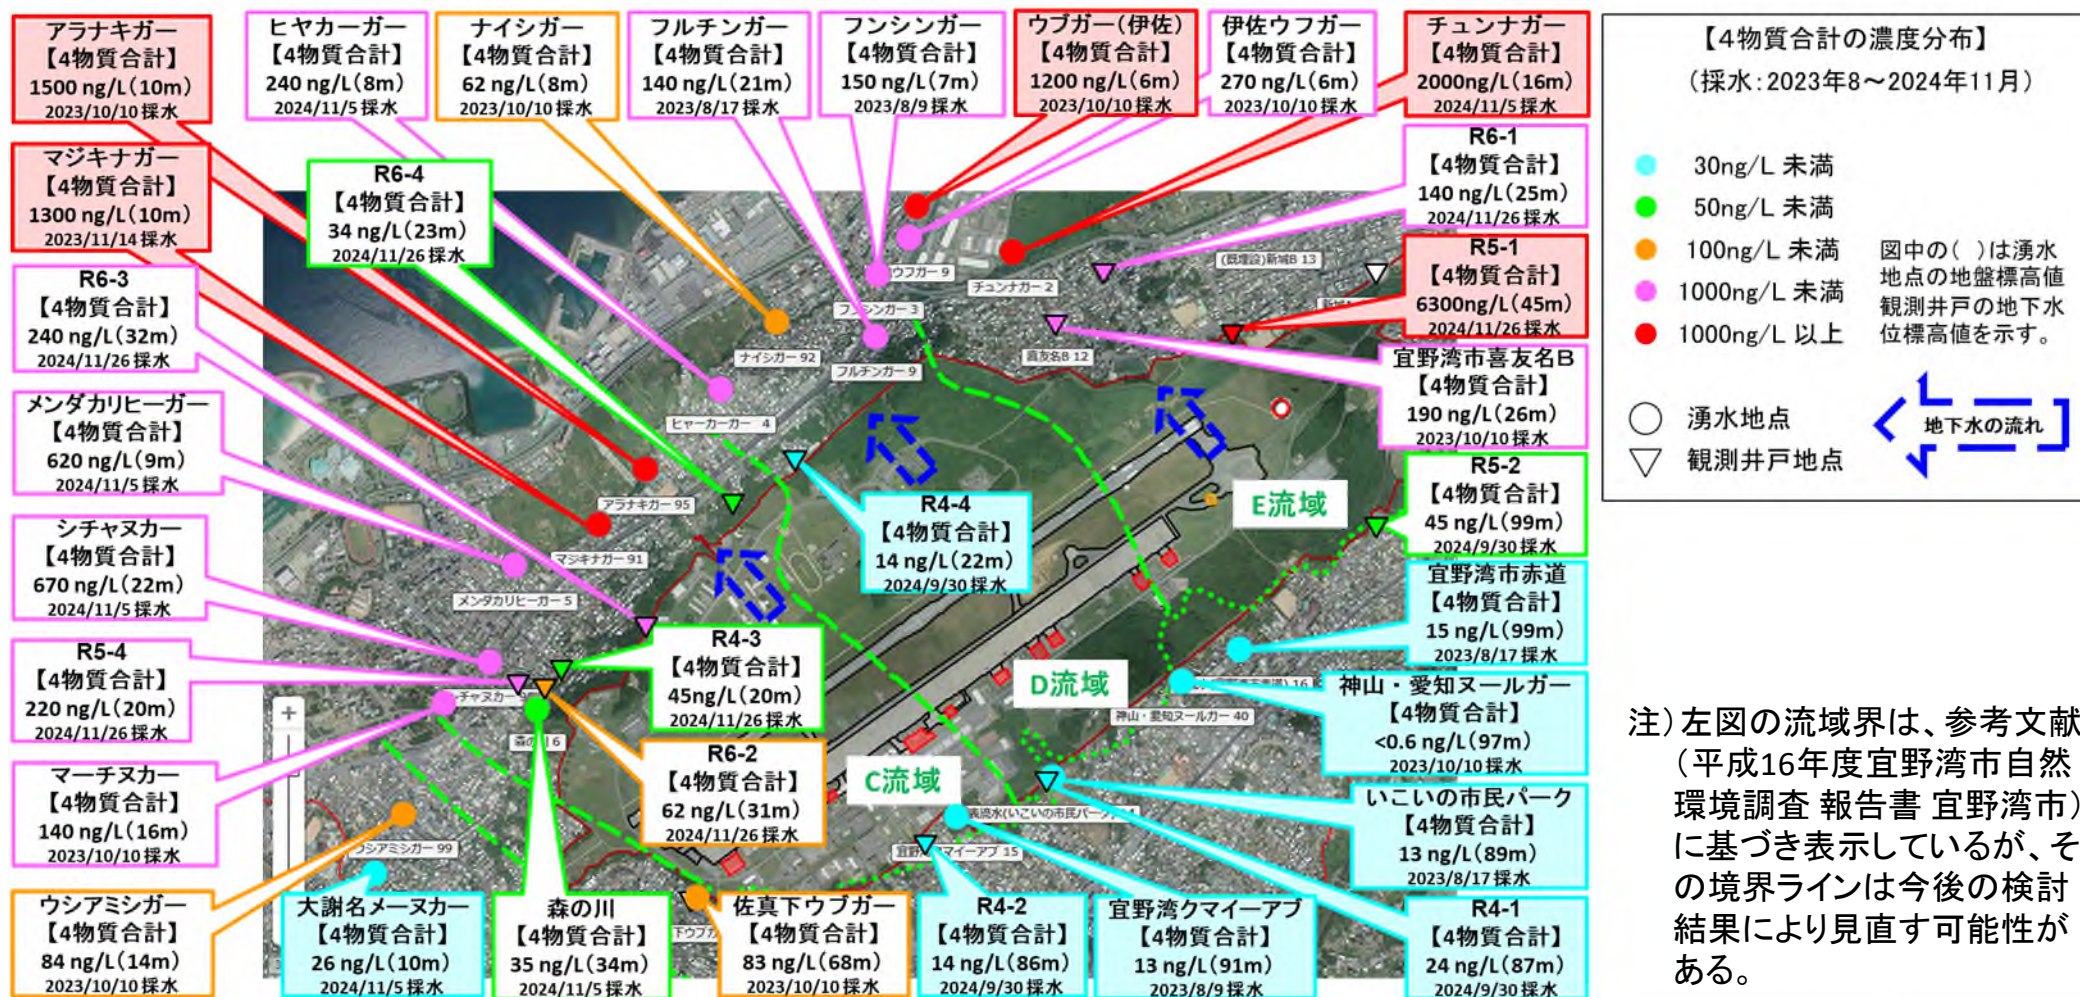
## ◆PFOS等(4物質の合計値)の濃度分布(2023年8月～2024年11月採水)

- ✓ 普天間飛行場周辺の上流側は50ng/L未満、飛行場内を経由した後の下流側のC流域とE流域では1,000ng/L以上の濃度で検出する地点が分布(最大濃度: 6,300ng/L)。

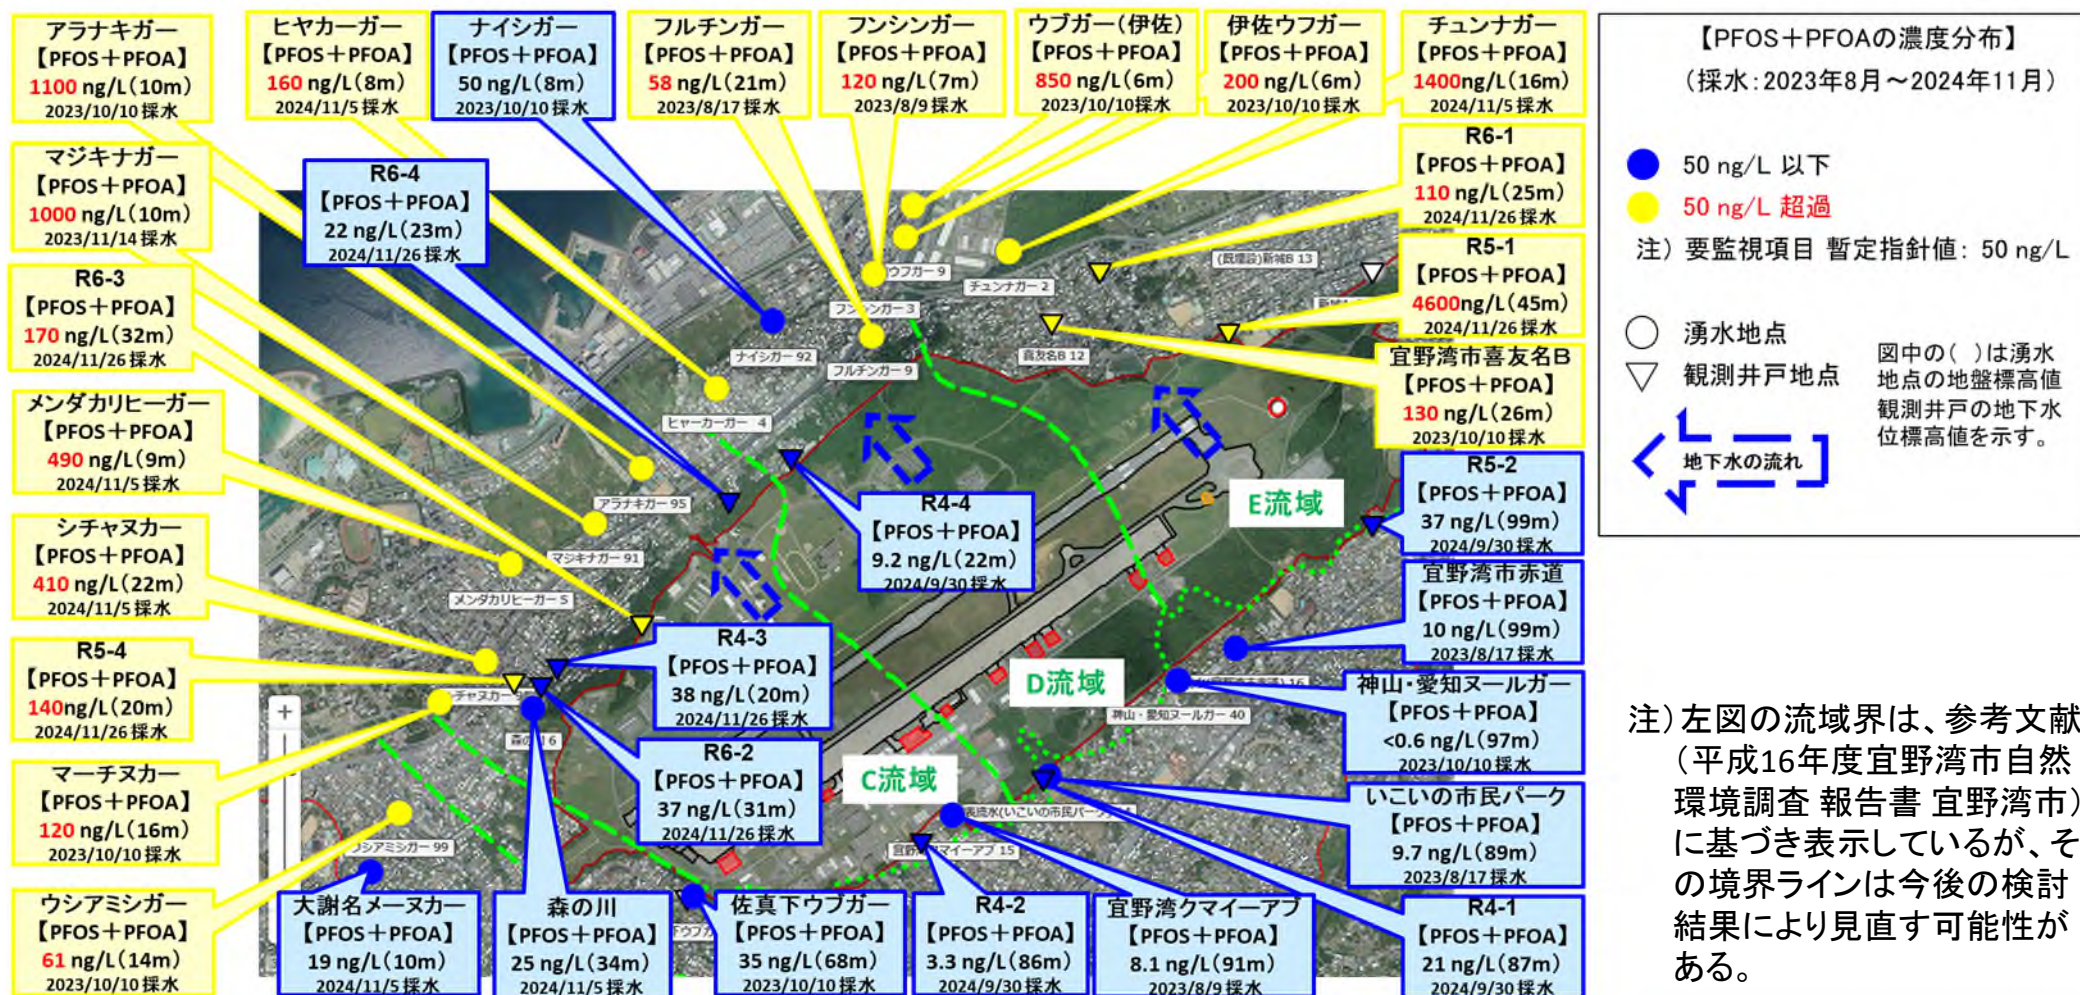
## ◆PFOS+PFOAの濃度分布(2023年8月～2024年11月採水)

- ✓ 普天間飛行場周辺の上流側で50ng/Lを超過する地点は確認されないが、一部の地点を除き、下流側では50ng/Lを超過する地点を確認（最大濃度：4,600ng/L）。

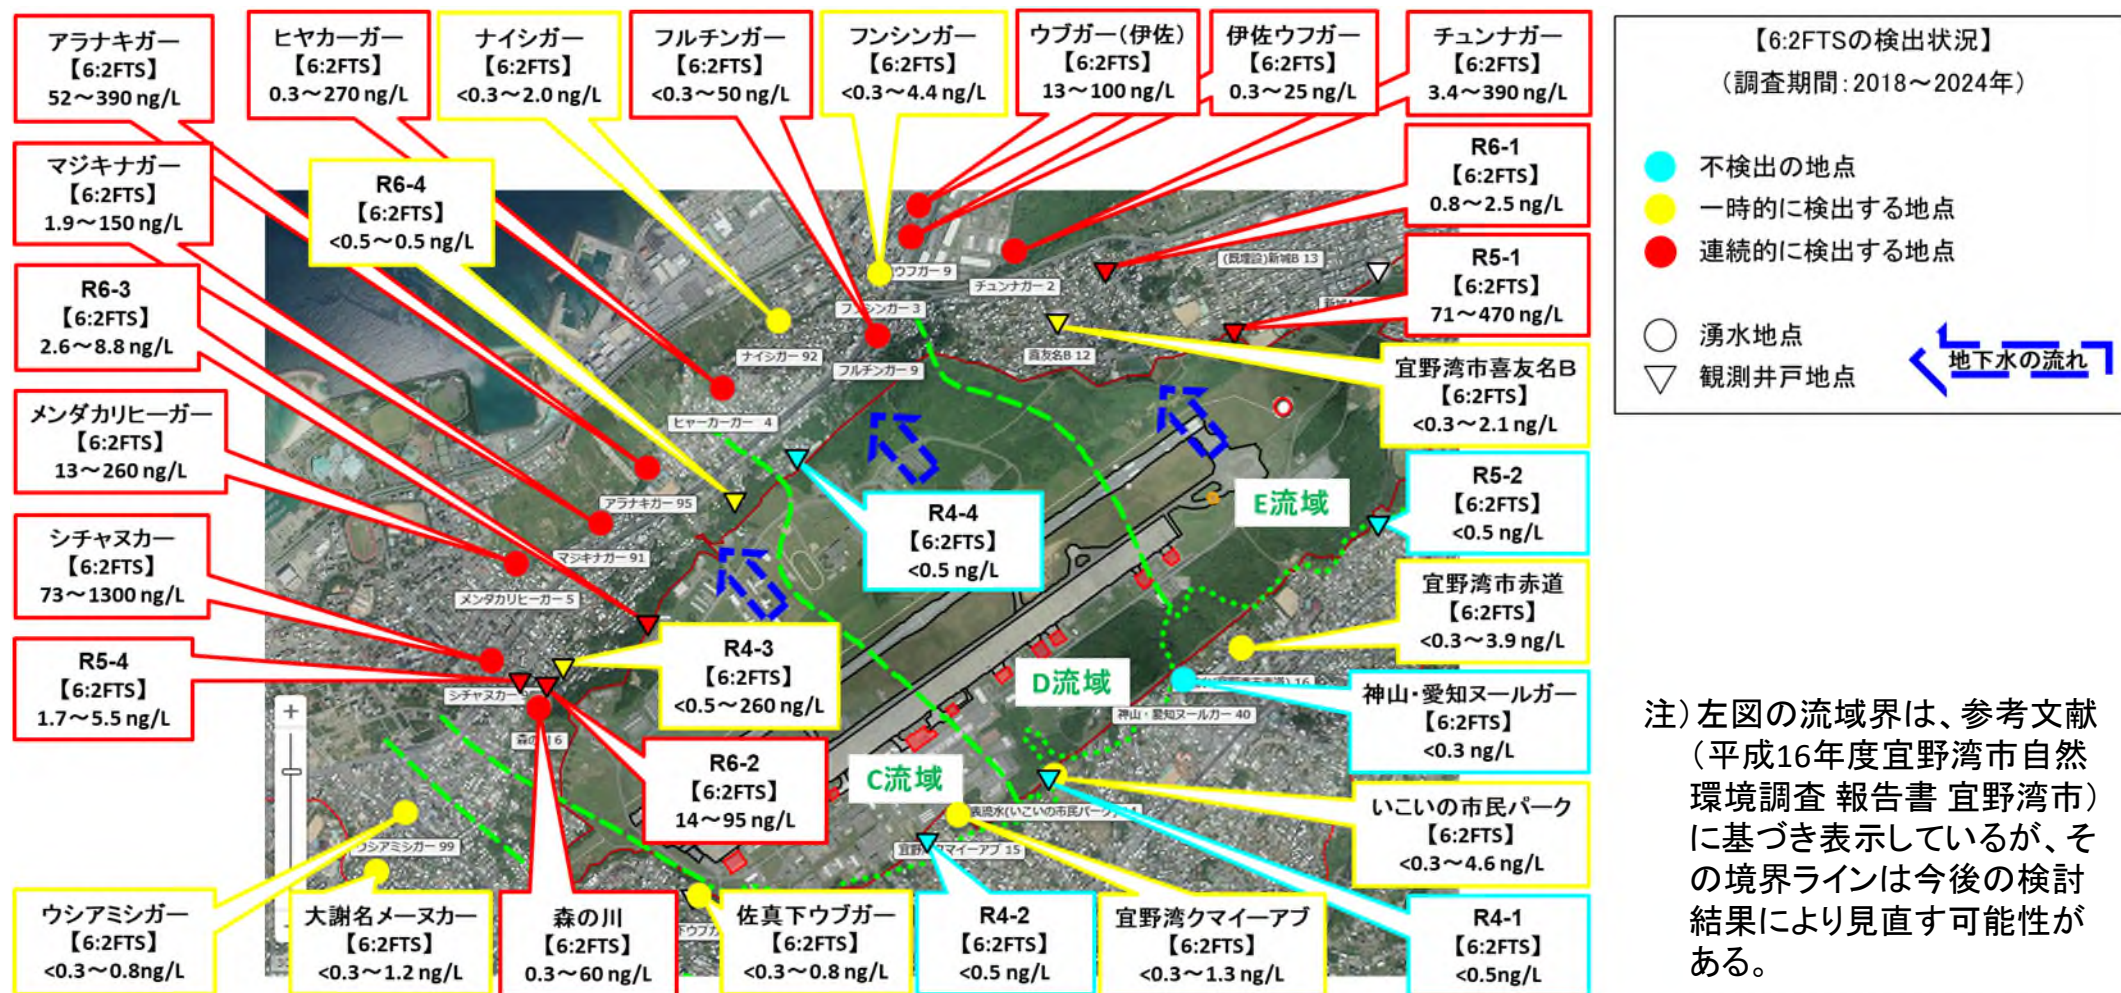
### ◆6:2FTSの検出状況(調査期間:2018~2024年)

- ✓【地下水上流側】 不検出または一時的に検出する地点が分布 (最大濃度: 4.6ng/L)
- ✓【地下水下流側】 一部を除き、連続的に検出する地点が分布 (最大濃度: 1,300ng/L)

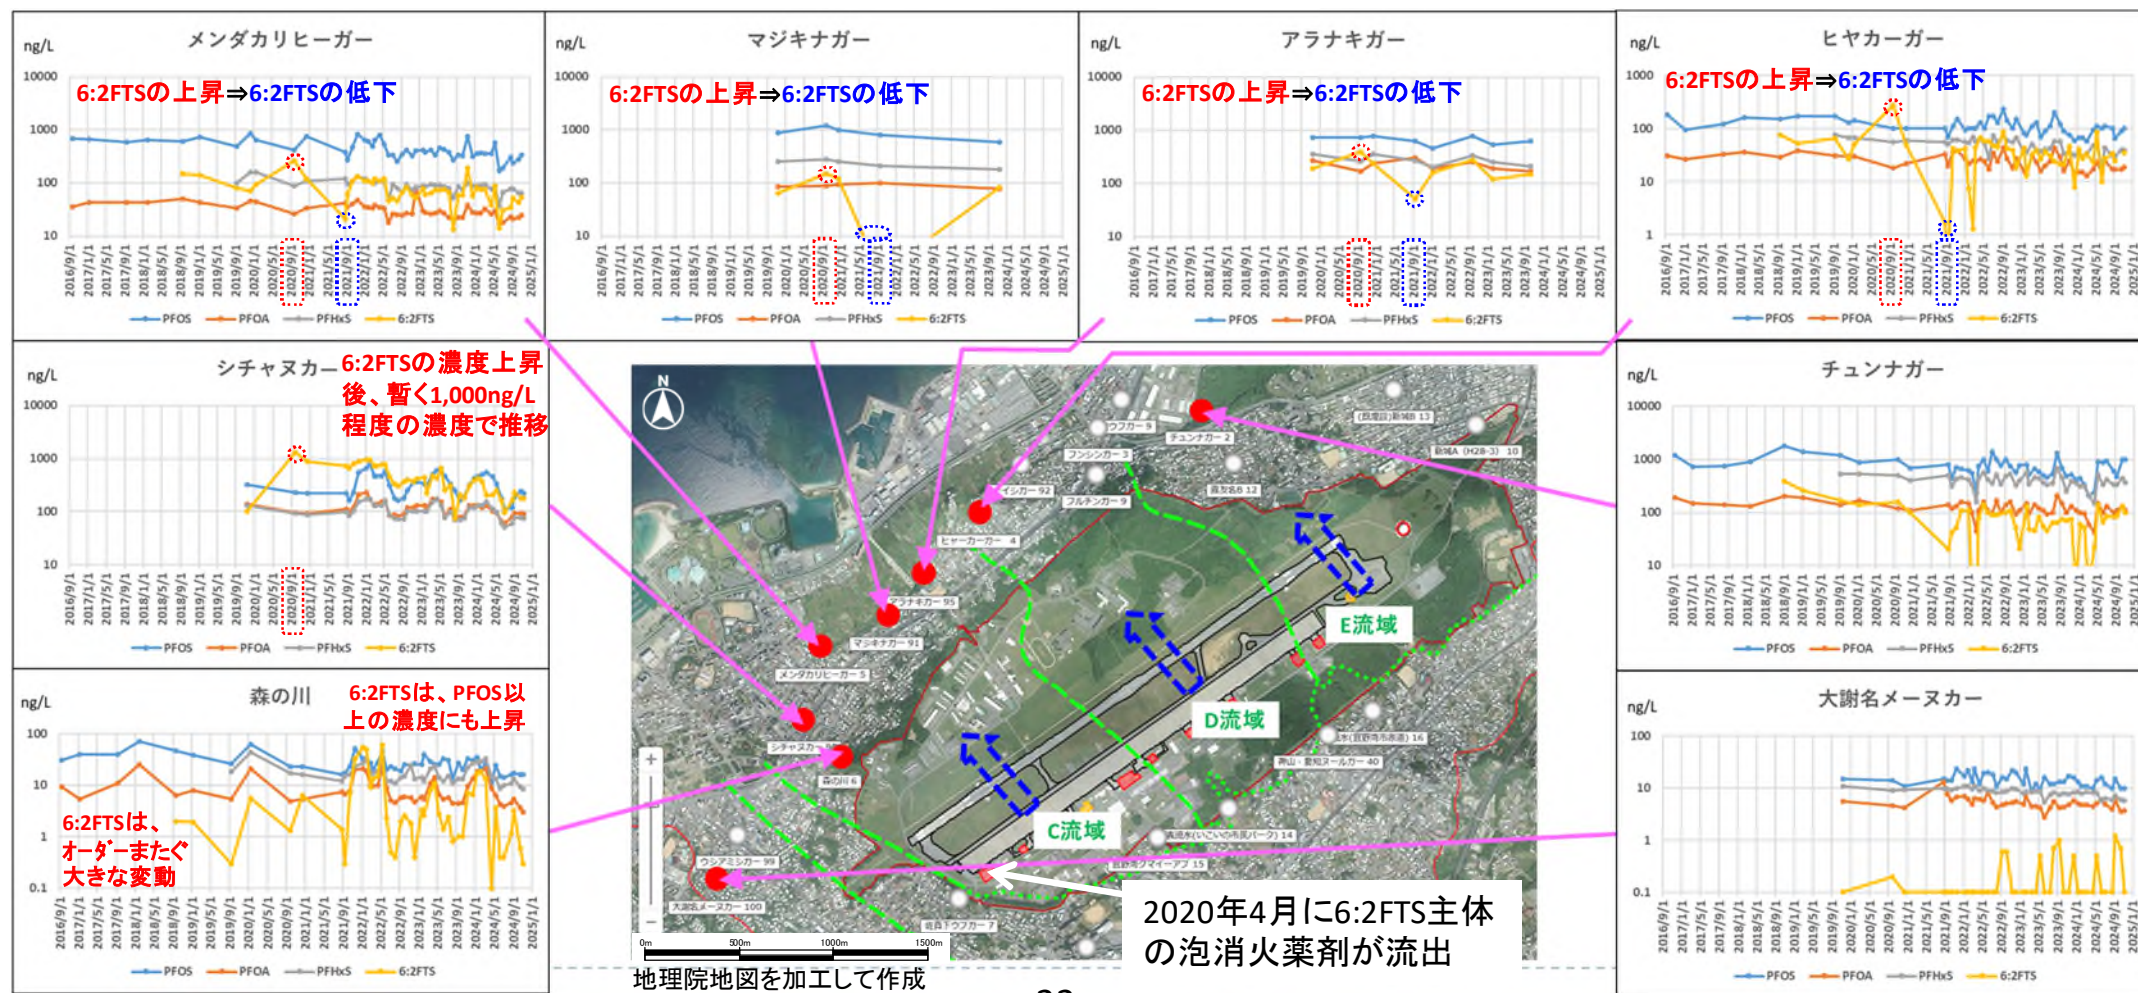
## ◆PFOS等の経時変化(下流側の湧水)

- ✓ オーダーをまたぐ濃度変動を示す6:2FTSと比べ、PFOS、PFOA、PFHxSは濃度変動が小さく、経時的な変化は認められるものの、概ね一定の濃度で推移。
- ✓ C～D流域の下流側の複数地点では2020年9月に6:2FTS濃度の上昇、2021年9月には低下を確認。

注)2016年からの継続した経時変化を把握するため、2016年から測定している直鎖体のみの濃度をもとに経時変化を作成(分岐異性体は含まず)
