**令和6年度「基地周辺環境対策推進事業」  
有機フッ素化合物汚染源調査に係る専門家会議 資料**

令和7年3月

沖縄県

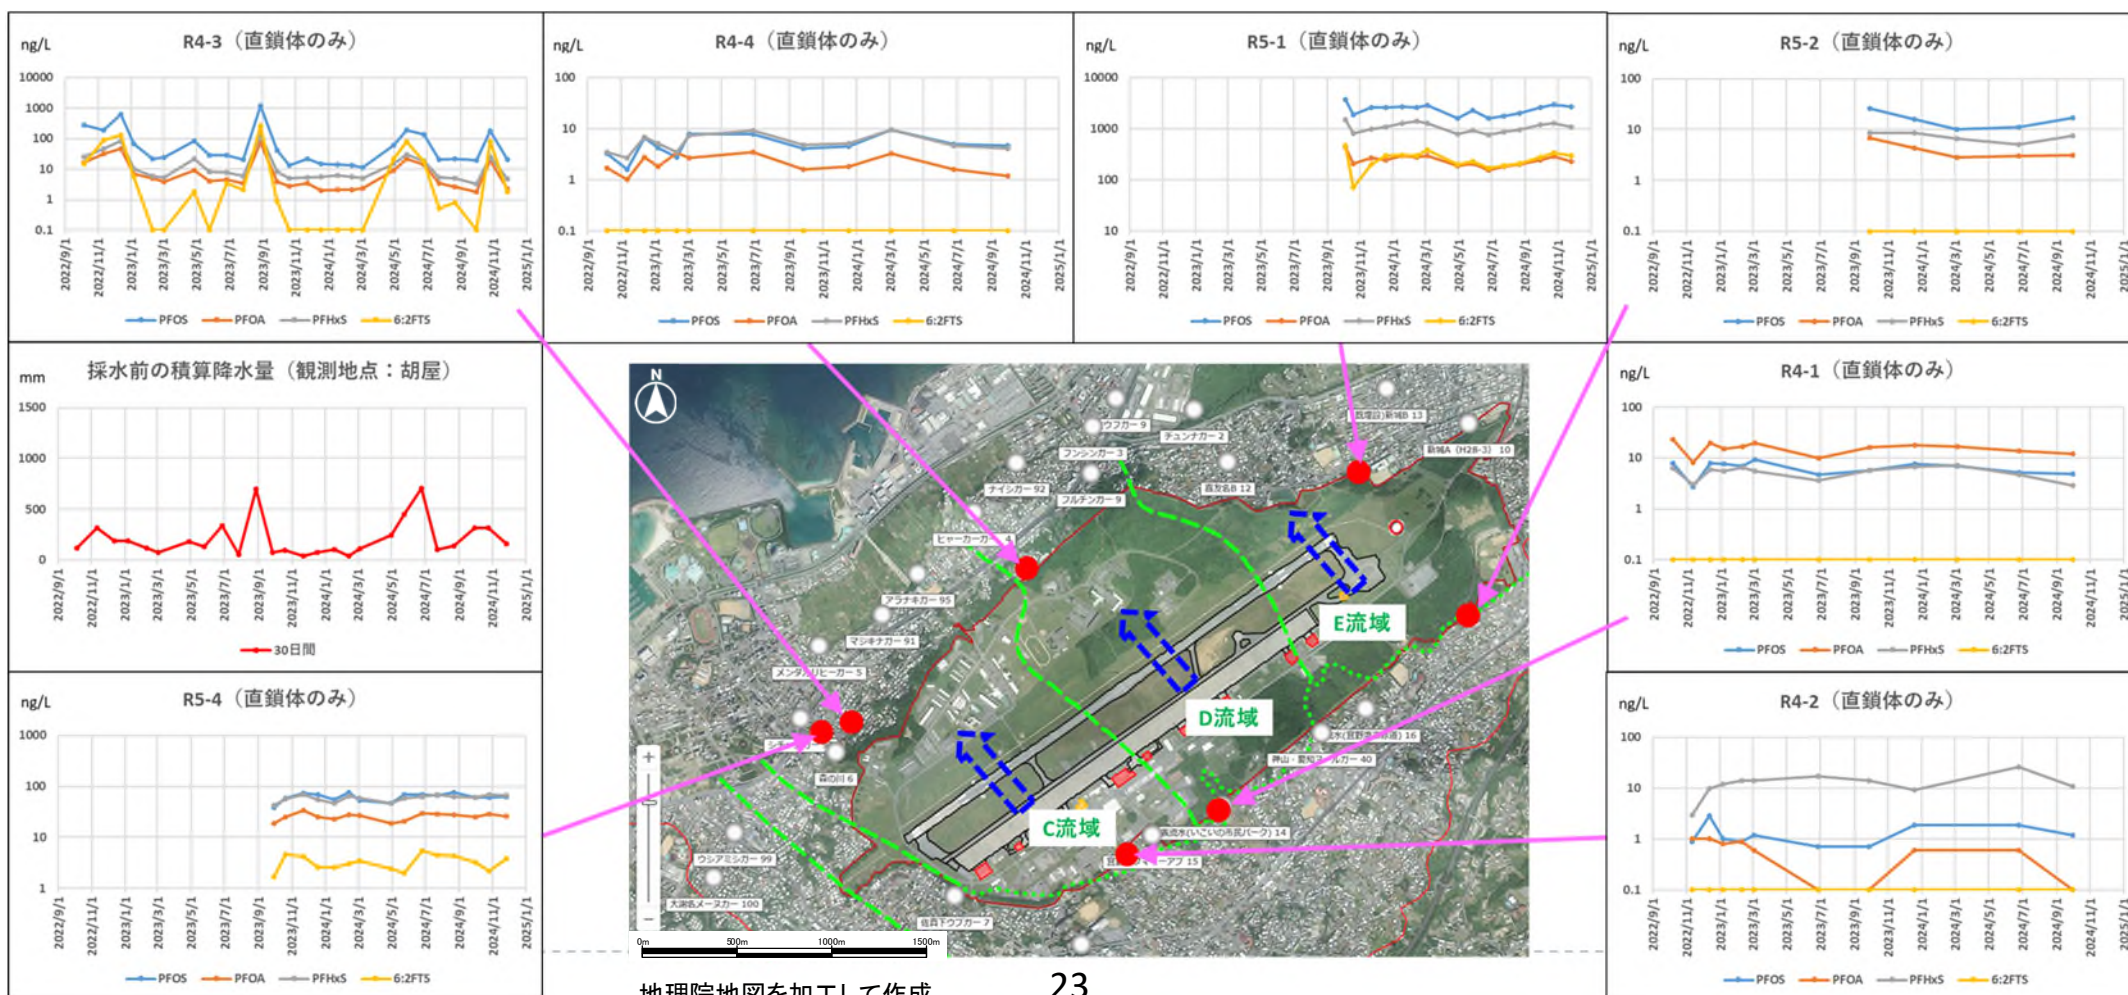
## ◆PFOS等の経時変化(観測井戸の地下水)

注) 22ページの下流側の湧水の経時変化と比較できるように、2016年から湧水で測定している直鎖体のみの濃度をもとに経時変化を作成(分岐異性体は含まず)

- ✓ R4-3孔のPFOS等濃度の変動は、採水前30日間の積算降水量と正の相関性を示し、オーダーをまたぐ範囲で濃度の上昇・低下を繰り返す傾向がある(降水量：増加 ⇒ PFOS等濃度：上昇)。
- ✓ 普天間飛行場周辺で最も高いPFOS等4物質の濃度が確認されているR5-1孔では、概ね一定の濃度で推移しているが、今後データを蓄積して変動傾向の把握が必要である。

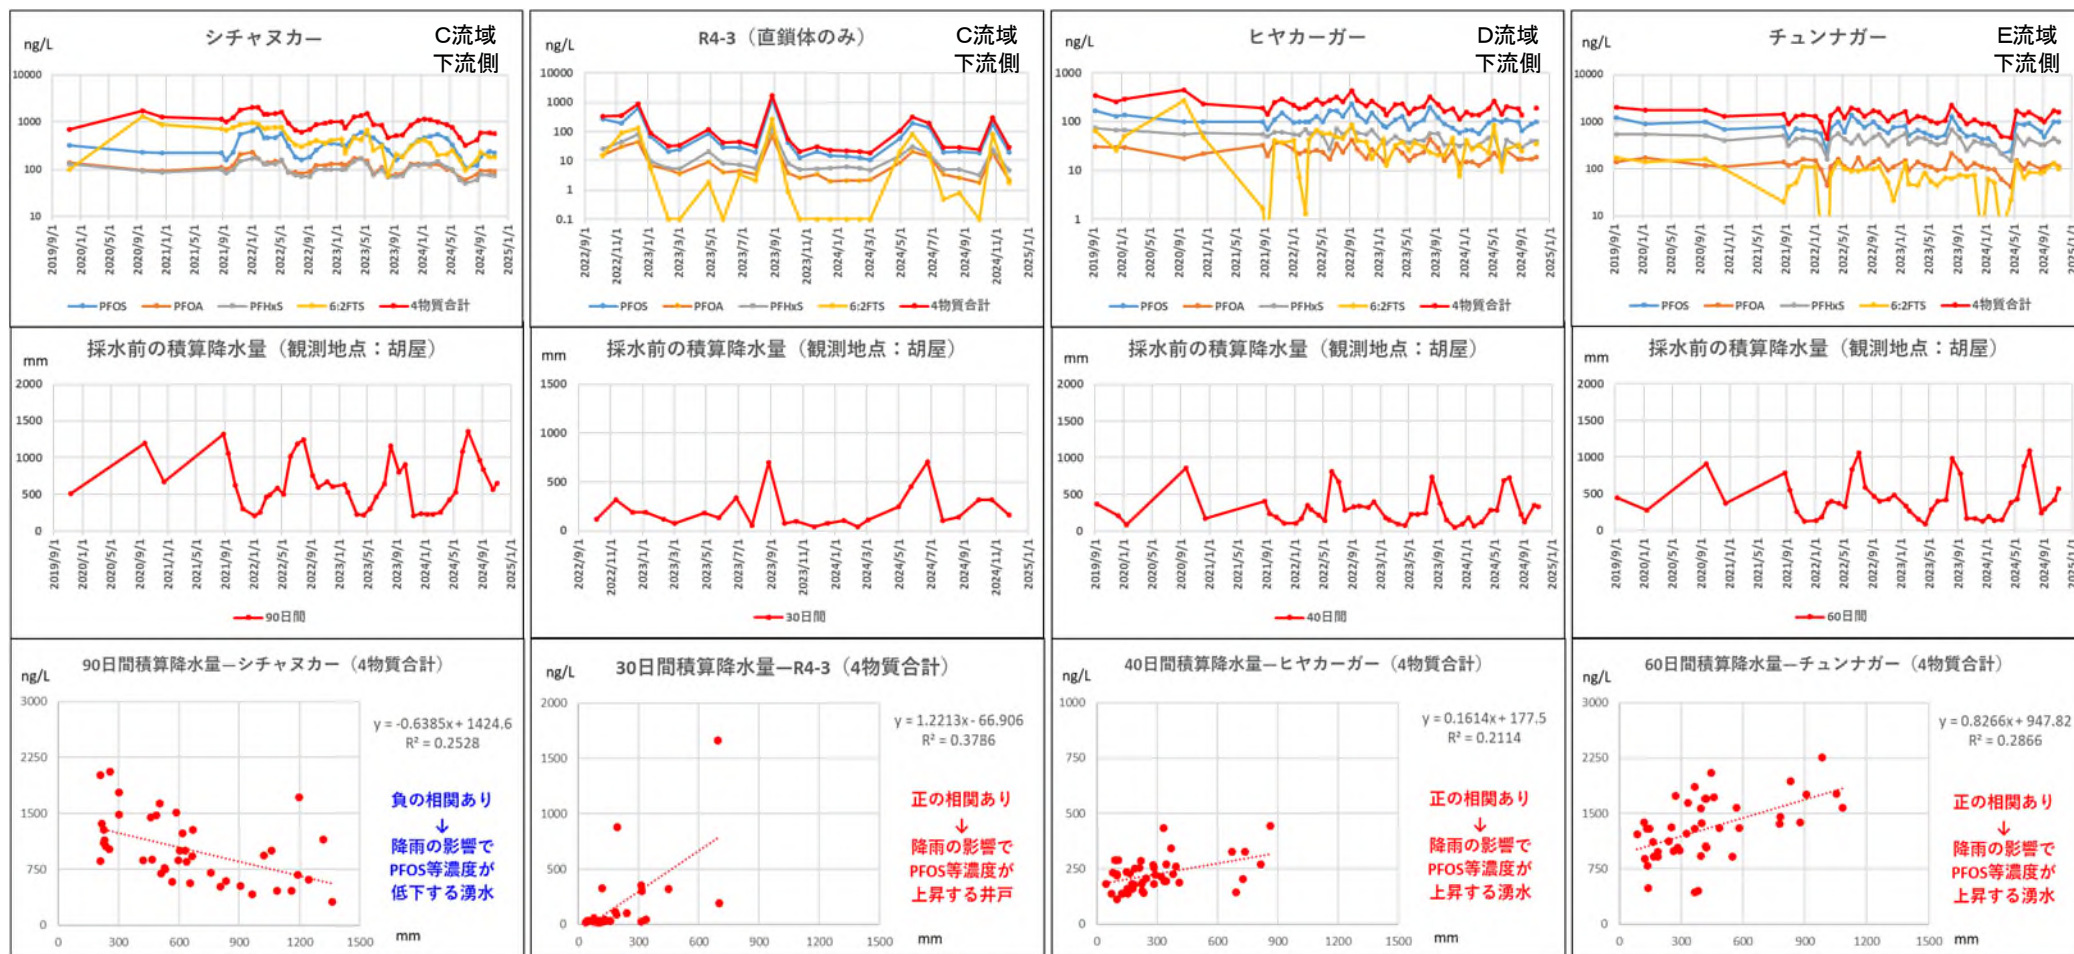
### ◆積算降水量とPFOS等濃度の相関関係

- ✓ 地点毎にPFOS等濃度の変動は、採水前の積算降水量に相関する傾向がある。
- ✓ 下流側では、降雨の影響でPFOS等濃度が上昇する地点（汚染源経由の雨水が流込み易い）とPFOS等濃度が低下する地点（汚染源経由の雨水が流込み難い）が認められる。

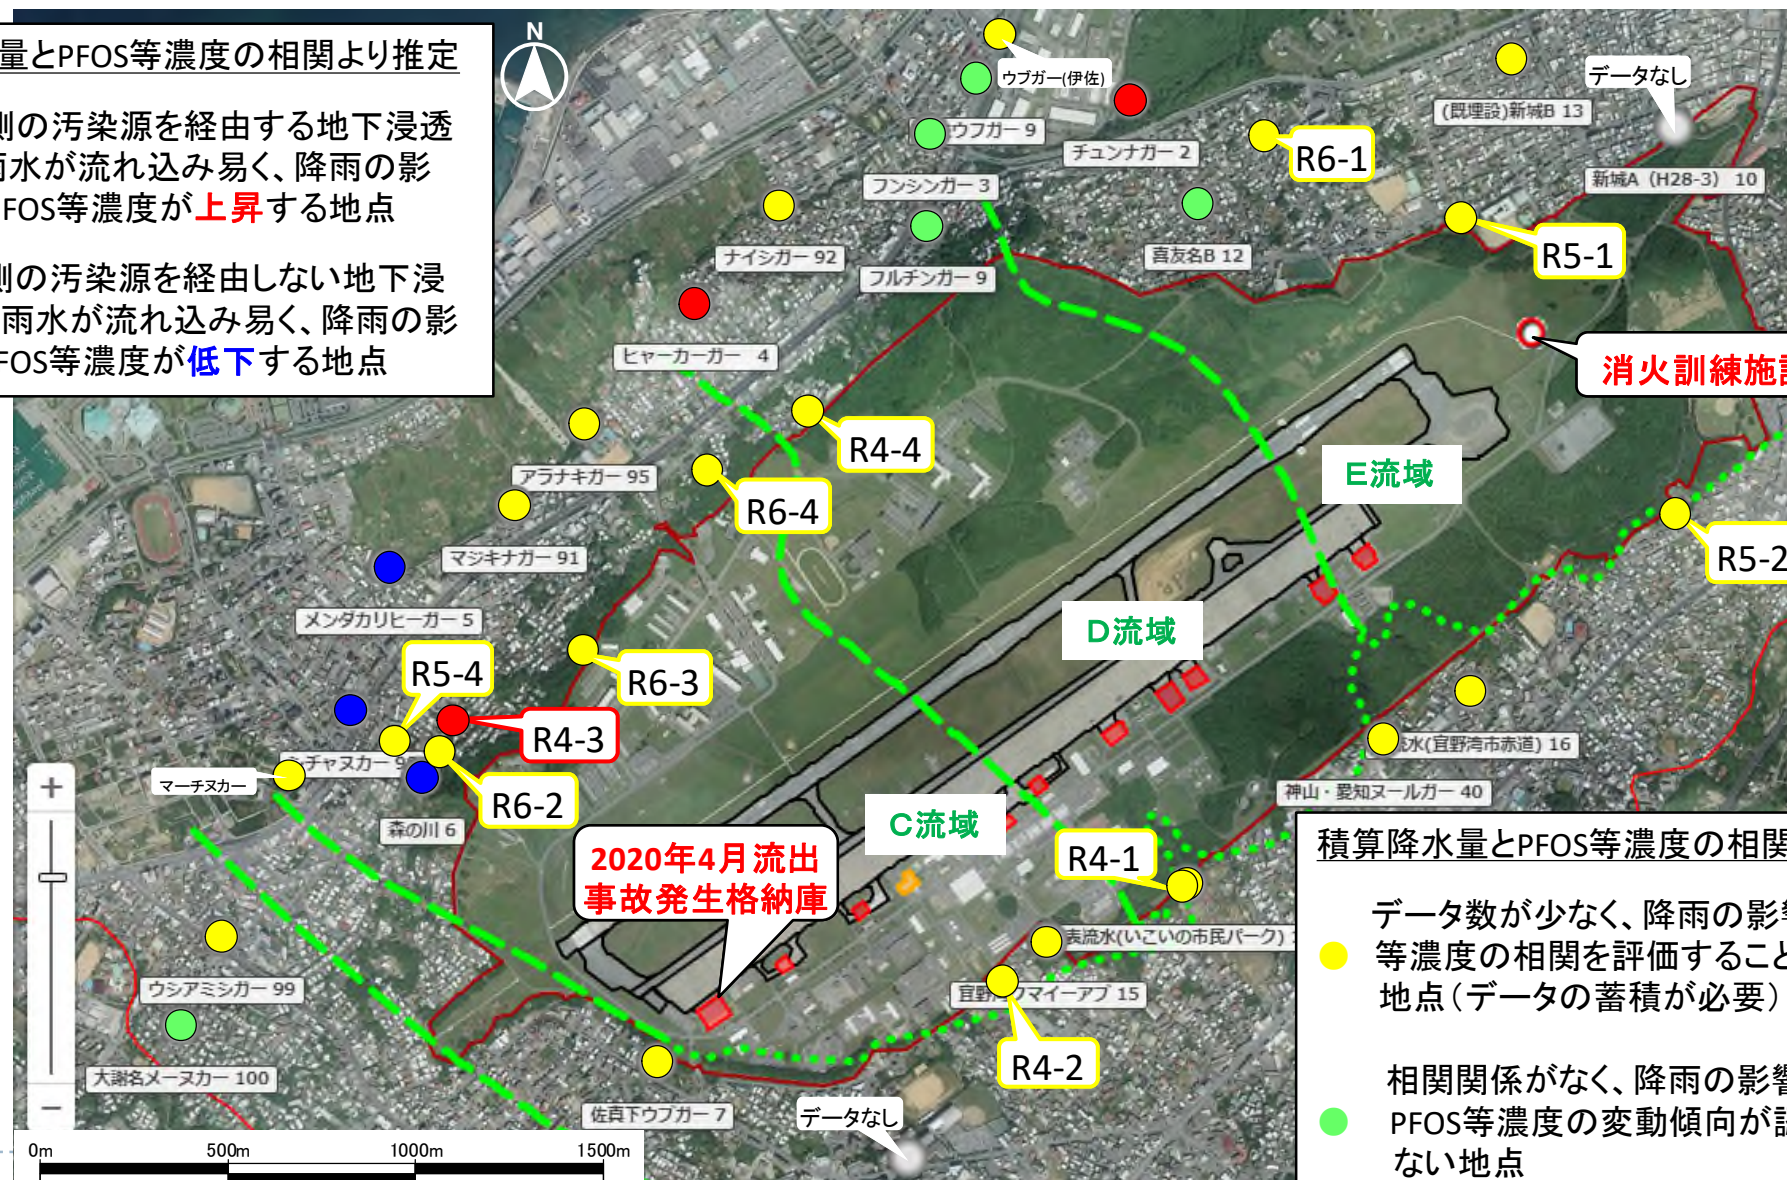
### ◆降雨の影響によるPFOS等濃度の変動傾向

- 上流側の汚染源を経由する地下浸透した雨水が流れ込み易く、降雨の影響でPFOS等濃度が**上昇**する地点
- 上流側の汚染源を経由しない地下浸透した雨水が流れ込み易く、降雨の影響でPFOS等濃度が**低下**する地点

- データ数が少なく、降雨の影響とPFOS等濃度の相関を評価することが難しい地点(データの蓄積が必要)
- 相関関係がなく、降雨の影響によるPFOS等濃度の変動傾向が認められない地点

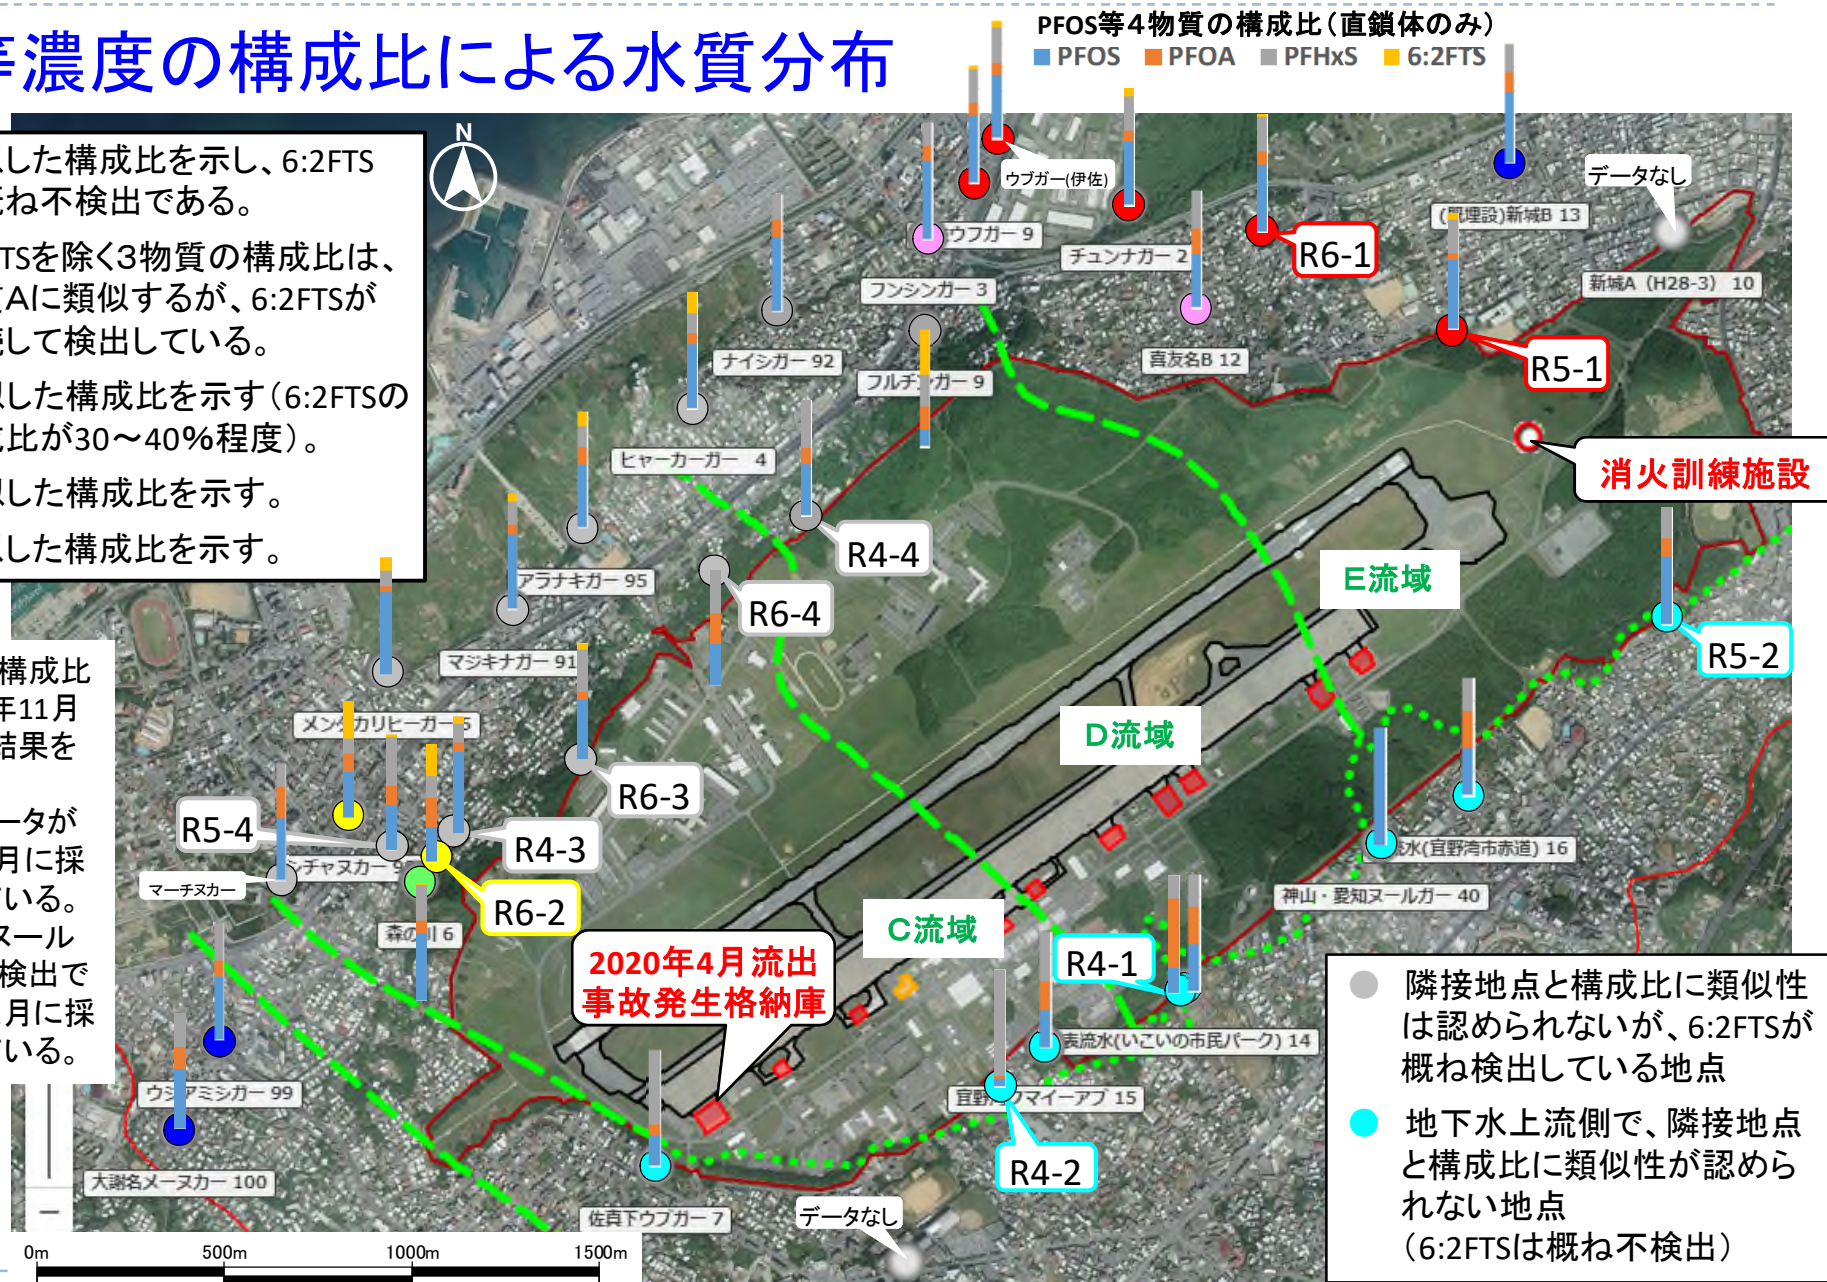
### ◆PFOS等濃度の構成比による水質分布

- 水質A: 類似した構成比を示し、6:2FTSは概ね不検出である。
- 水質B: 6:2FTSを除く3物質の構成比は、水質Aに類似するが、6:2FTSが継続して検出している。
- 水質C: 類似した構成比を示す(6:2FTSの構成比が30～40%程度)。
- 水質D: 類似した構成比を示す。
- 水質E: 類似した構成比を示す。

注) 表記したPFOS等の構成比は2023年8～2024年11月に採水した最新の結果を示している。

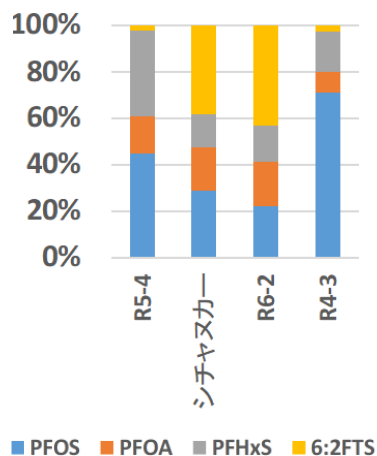
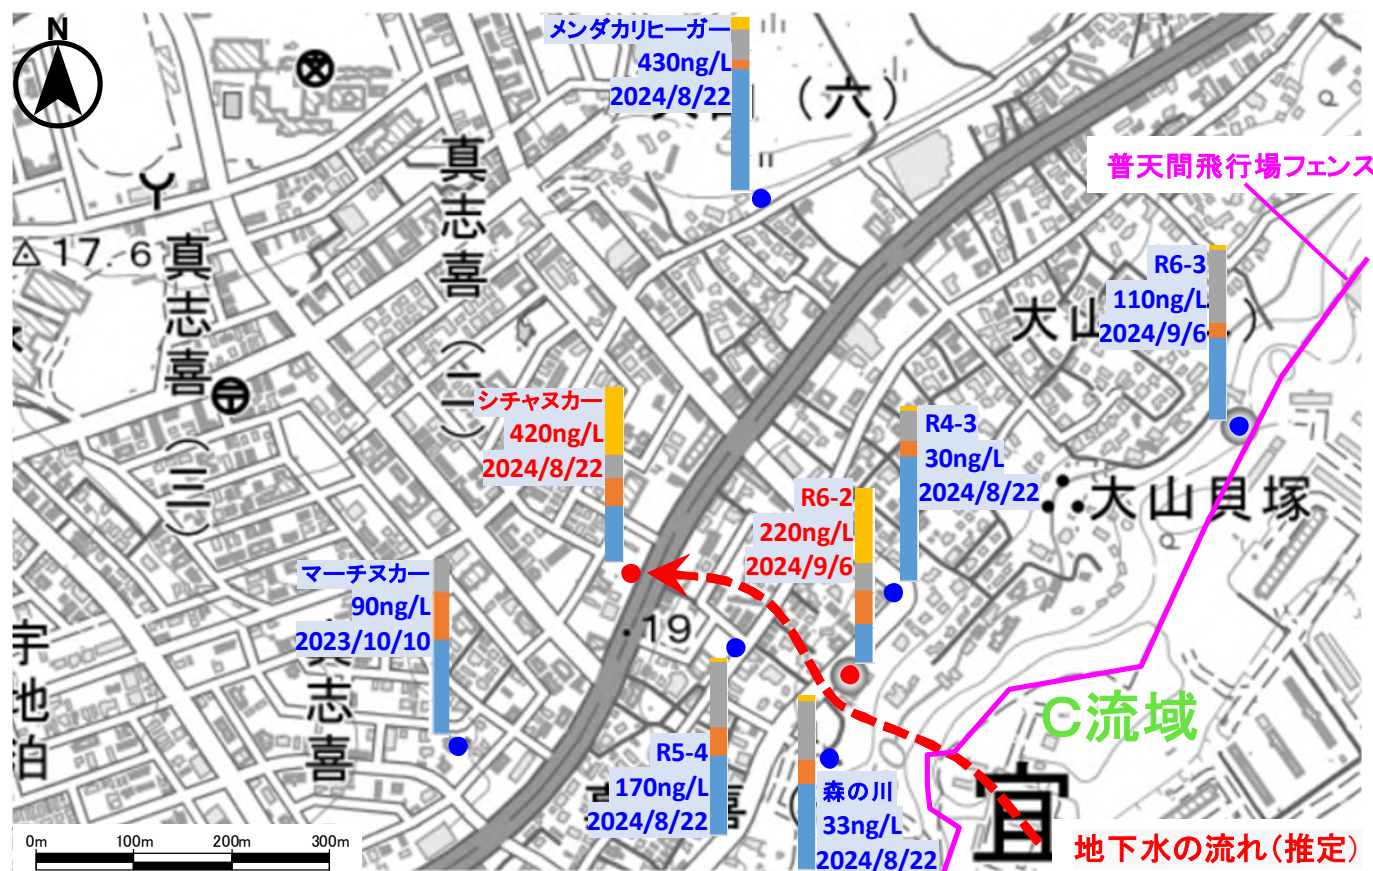
- ✓ シチャヌカーに類似した6:2FTSの構成比が40%程度と大きい水質を、R6-2孔の地下水で確認。
- ✓ R6-2孔のPFOS等濃度はシチャヌカーより低いため、普天間飛行場内からシチャヌカーへ流下する地下水は、R6-2孔の近傍をすり抜けるなど比較的狭い範囲を流動していると推定される。
- ✓ 石灰岩が帯水層となる地盤中では、同一の地下水盆内とされていた場所でも、局所的な地下水流動の影響で、水質が異なると考えられる。

PFOS等4物質の構成比  
(直鎖体のみ)

- ・ PFOS等の合計濃度⇒ 420ng/L
- ・ 分析試料の採水日⇒ 2024/8/22

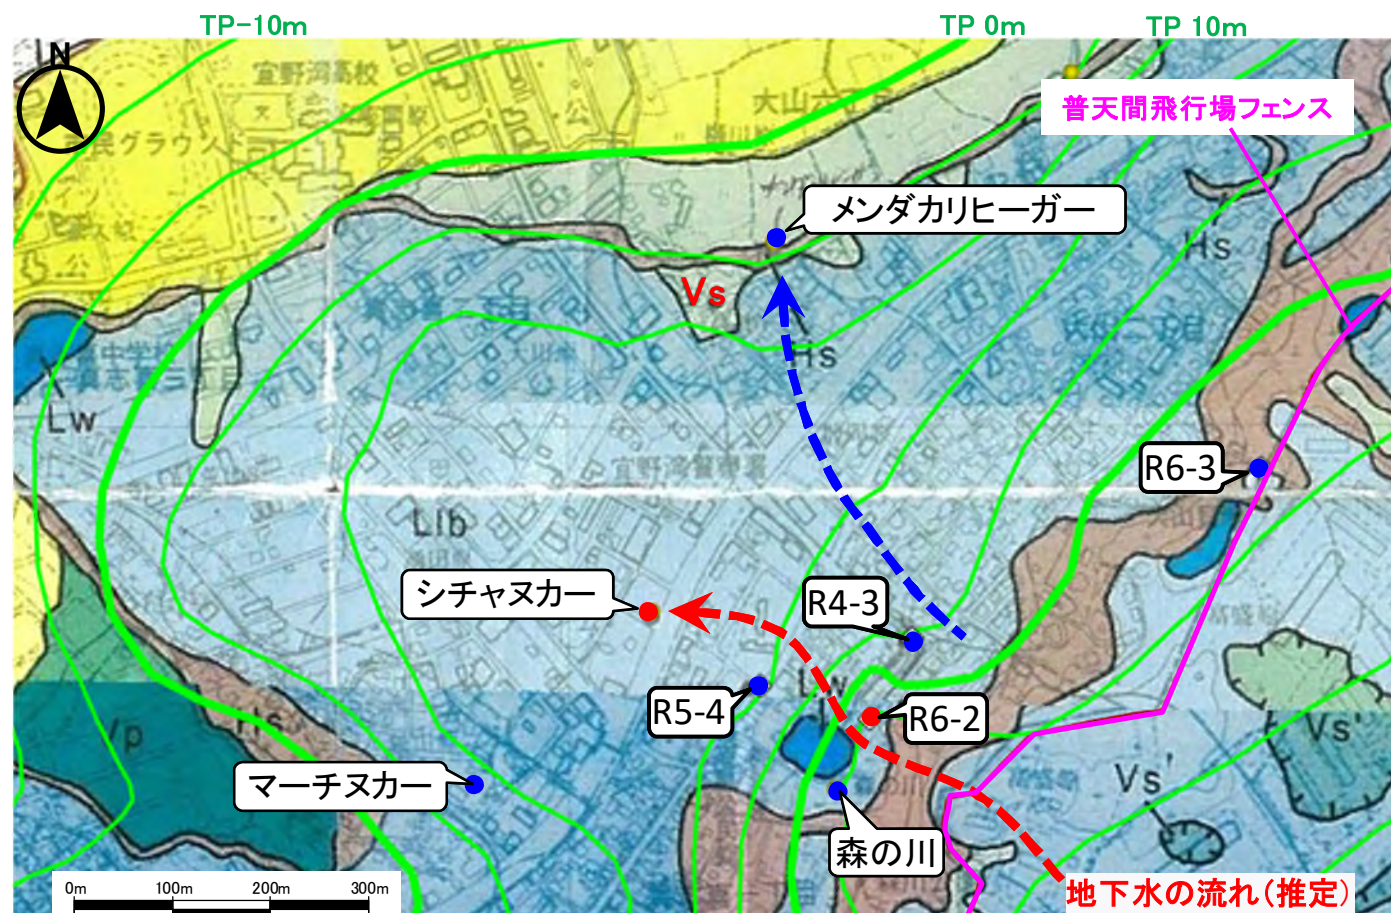
- ✓ 地形分類図と島尻泥岩層上面等高線を重ね合わせて、地下水の流れを考察した。
- ✓ シチャヌカー付近の島尻泥岩層の上面勾配は比較的平坦だが、森の川付近では急な傾斜となる。
- ✓ 島尻泥岩層の上面の形状から見ても、普天間飛行場内からシチャヌカーへ流下する地下水はR5-4～R4-3孔間のR6-2孔近傍をすり抜けるなど比較的狭い範囲を流動していると推定される。
- ✓ メンダカリヒーガーからR4-3孔にかけて、島尻泥岩層上面には、緩やかな谷部が分布する。

島尻泥岩層上面等高線(—)は収集したボーリングデータ及び本事業での調査結果をもとにして作成

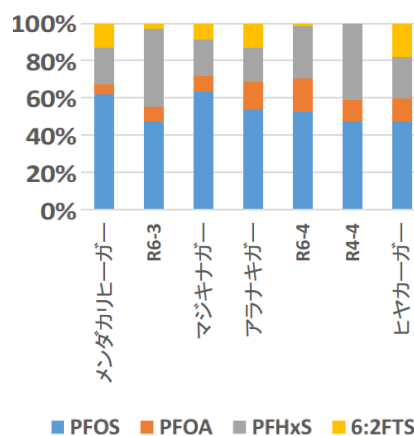
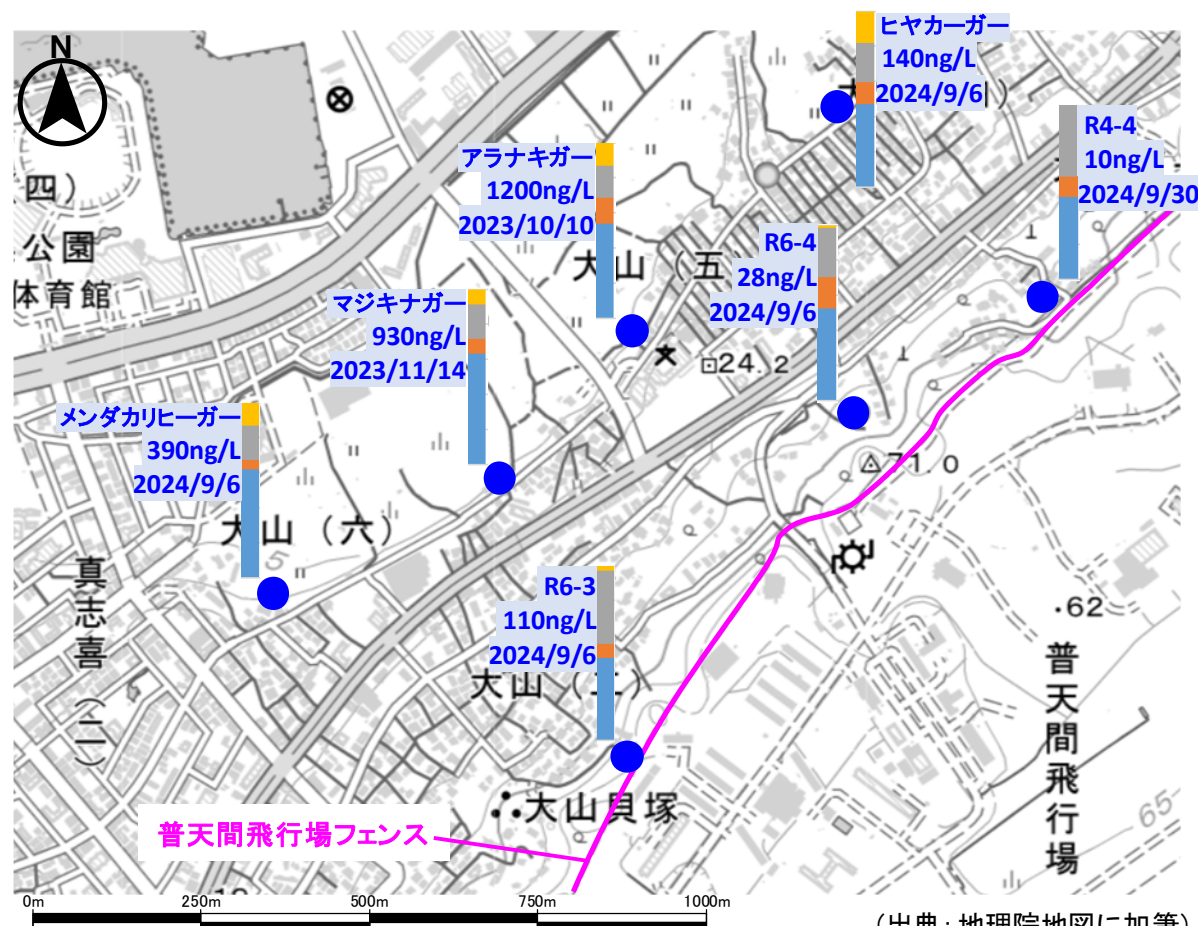
- ✓ メンダカリヒーガー～マジキナガー～アラナキガーの上流側のR6-3孔とR6-4孔の地下水から1,000ng/Lを超えるPFOS等は検出されず、普天間飛行場内から当該の湧水へ流下する地下水の経路は確認されなかった。
- ✓ ただし、普天間飛行場の直近のR6-3孔の地下水から100ng/Lを超えるPFOS等が検出しているため、当該のPFOS等は同飛行場内から流出した可能性が高いと考えられる。

PFOS等4物質の構成比  
(直鎖体のみ)

- ・ PFOS等の合計濃度⇒ **110ng/L**
- ・ 分析試料の採水日⇒ **2024/9/6**

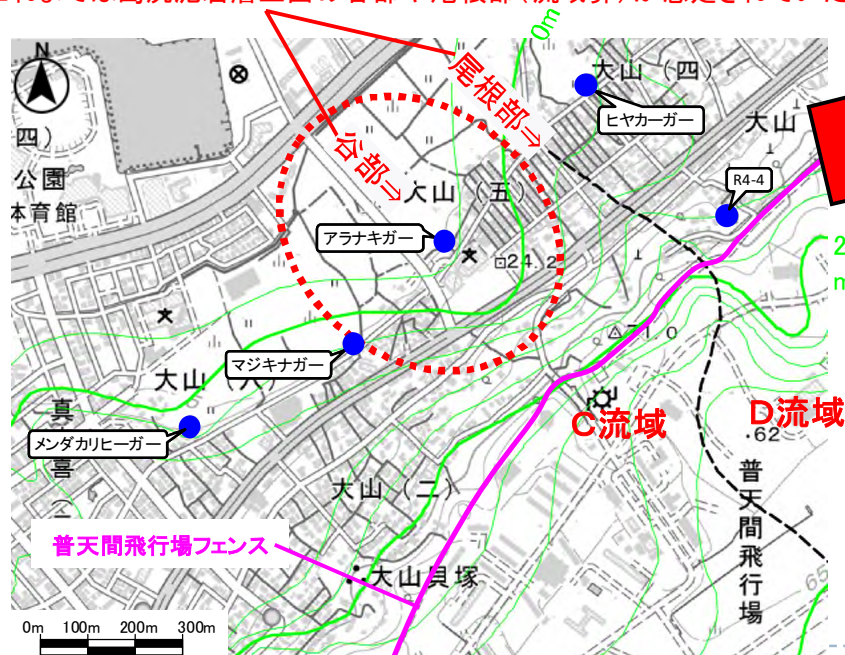
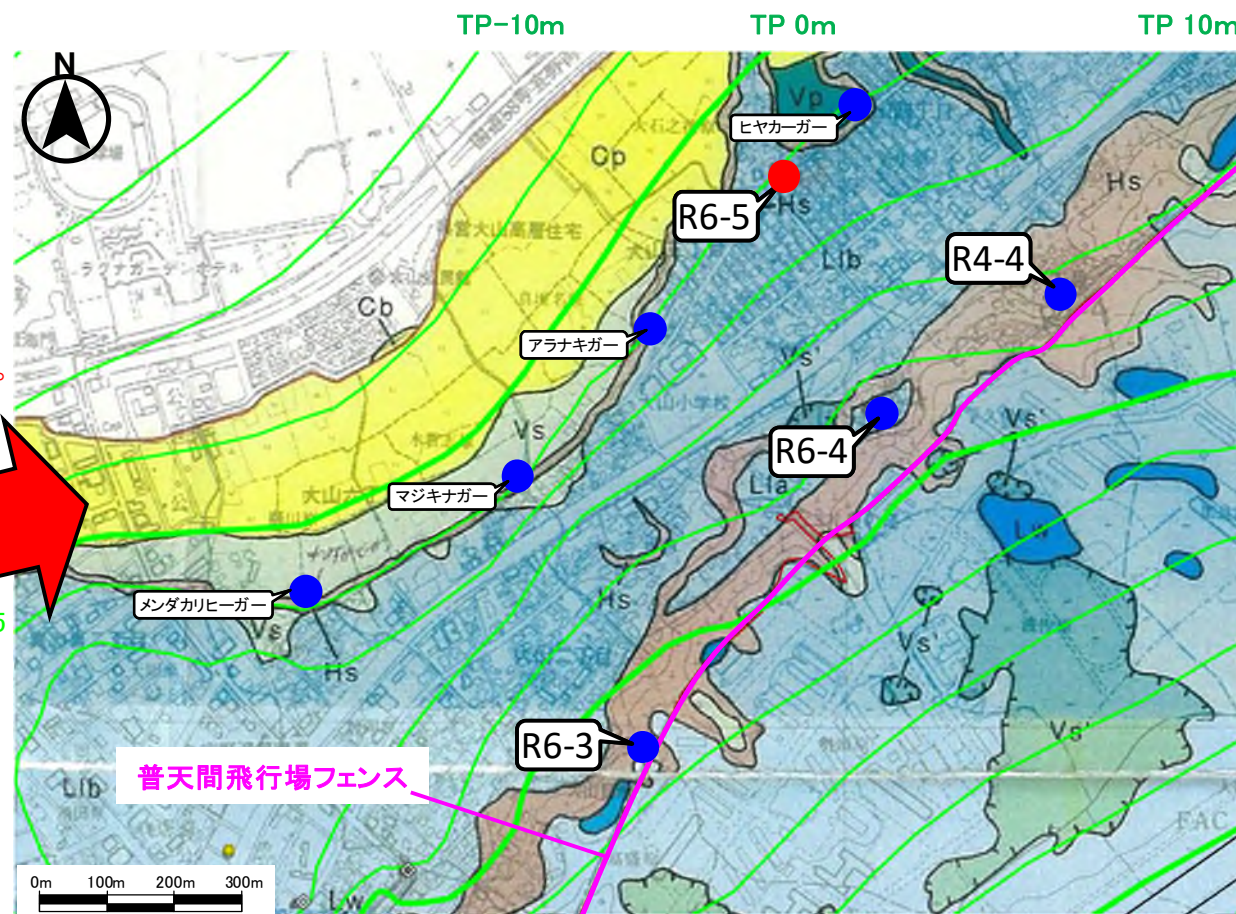
- ✓ R6-5孔付近やR6-4孔～R4-4孔の間にC流域とD流域を隔てる明瞭な島尻泥岩層の尾根部は確認されなかった。
- ✓ 既往ボーリングデータを見直した結果（地盤標高値の錯誤）、アラナキガー付近に島尻泥岩層上面の谷部は分布しないと考えられる。

これまでは島尻泥岩層上面の谷部や尾根部（流域界）が想定されていた。

島尻泥岩層上面等高線(—)は収集したボーリングデータ及び本事業での調査結果をもとにして作成

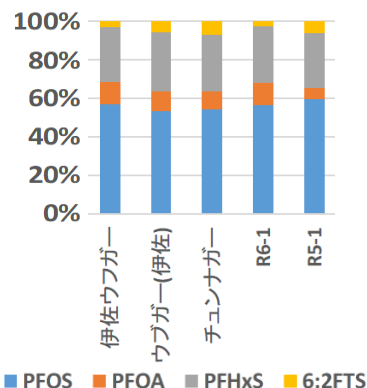
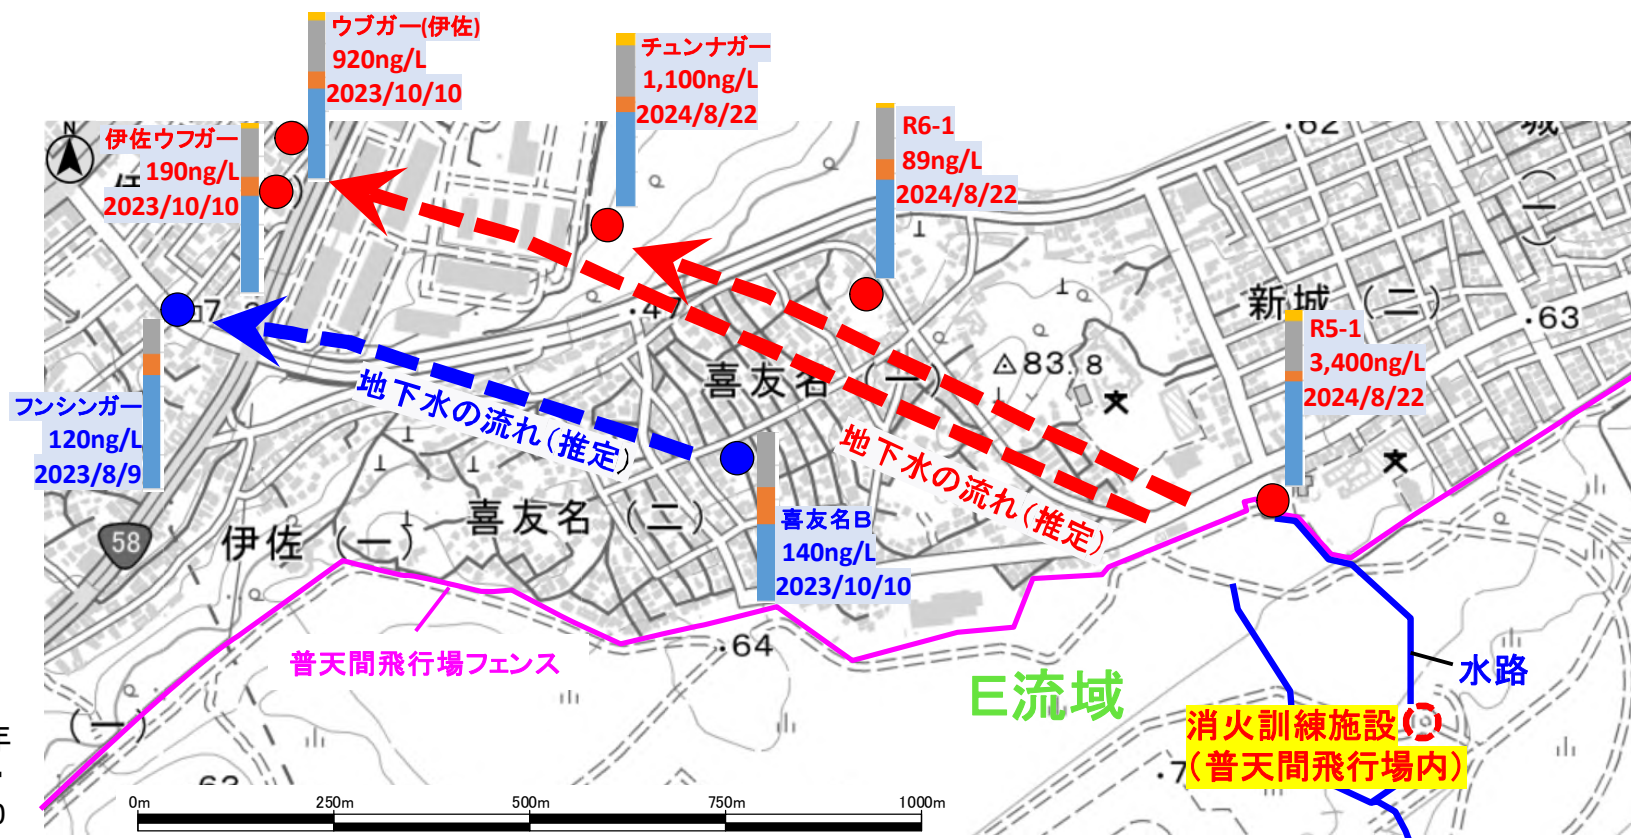
- ✓ 消火訓練施設の下流側であるR5-1孔の地下水において、3,400ng/LのPFOS等を確認。
- ✓ 下流側の湧水に向かうにつれ、チュンナガー1,100ng/L、ウブガー(伊佐) 920ng/Lと濃度が低下。
- ✓ R5-1孔はPFOSが主体で6:2FTSも検出。R6-1孔と伊佐ウブガーも含めPFOS等の構成比が類似。  
(ただし、喜友名B孔とフンシンガーは概ね6:2FTSが不検出で、R5-1孔とは異なる系統と推定)

PFOS等4物質の構成比(直鎖体のみ)

- ・ PFOS等の合計濃度⇒ **3,400ng/L**
- ・ 分析試料の採水日⇒ **2024/8/22**

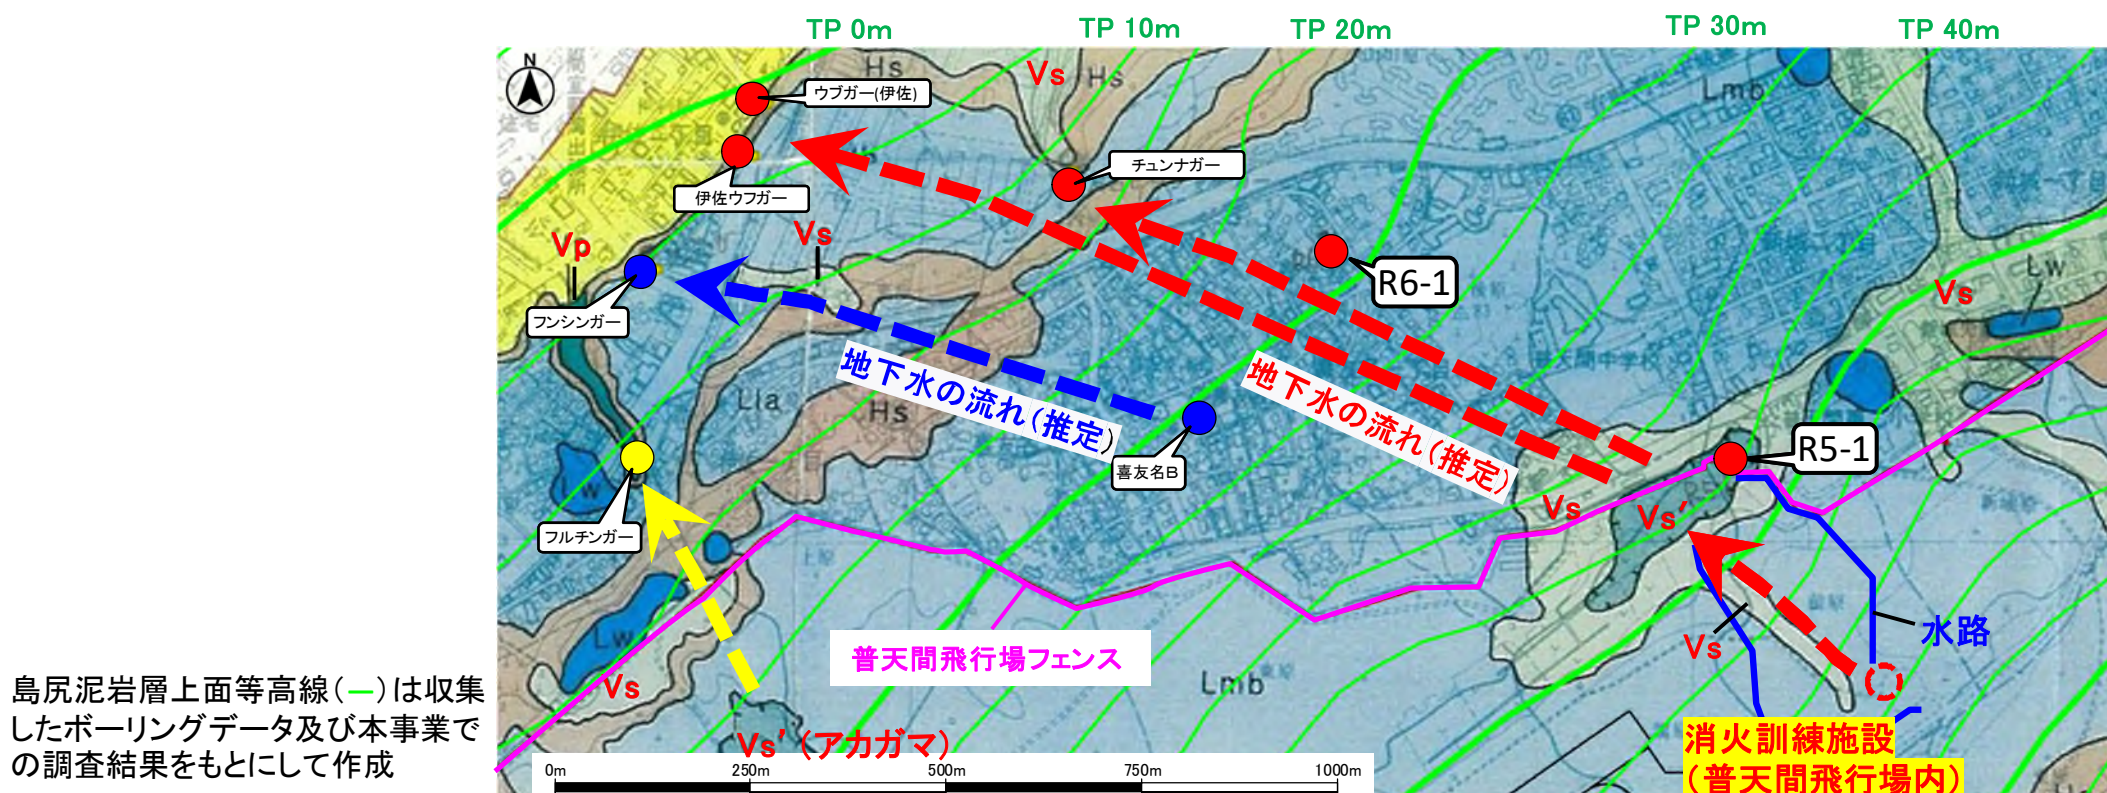
- ✓ 地形分類図と島尻泥岩層上面等高線を重ね合わせて、地下水の流れを考察した。
- ✓ 湧水地点から谷( $Vs$ )や谷底低地( $Vp$ )が刻まれた方向へ辿ると、溶食凹地( $Vs'$ )が分布している。
- ✓ 島尻泥岩層の上面勾配の影響も受け、これらを繋ぐライン上を地下水が流動しやすい可能性がある。
- ✓ R5-1孔が位置する溶食凹地( $Vs'$ )には、消火訓練施設からの水路も存在している。

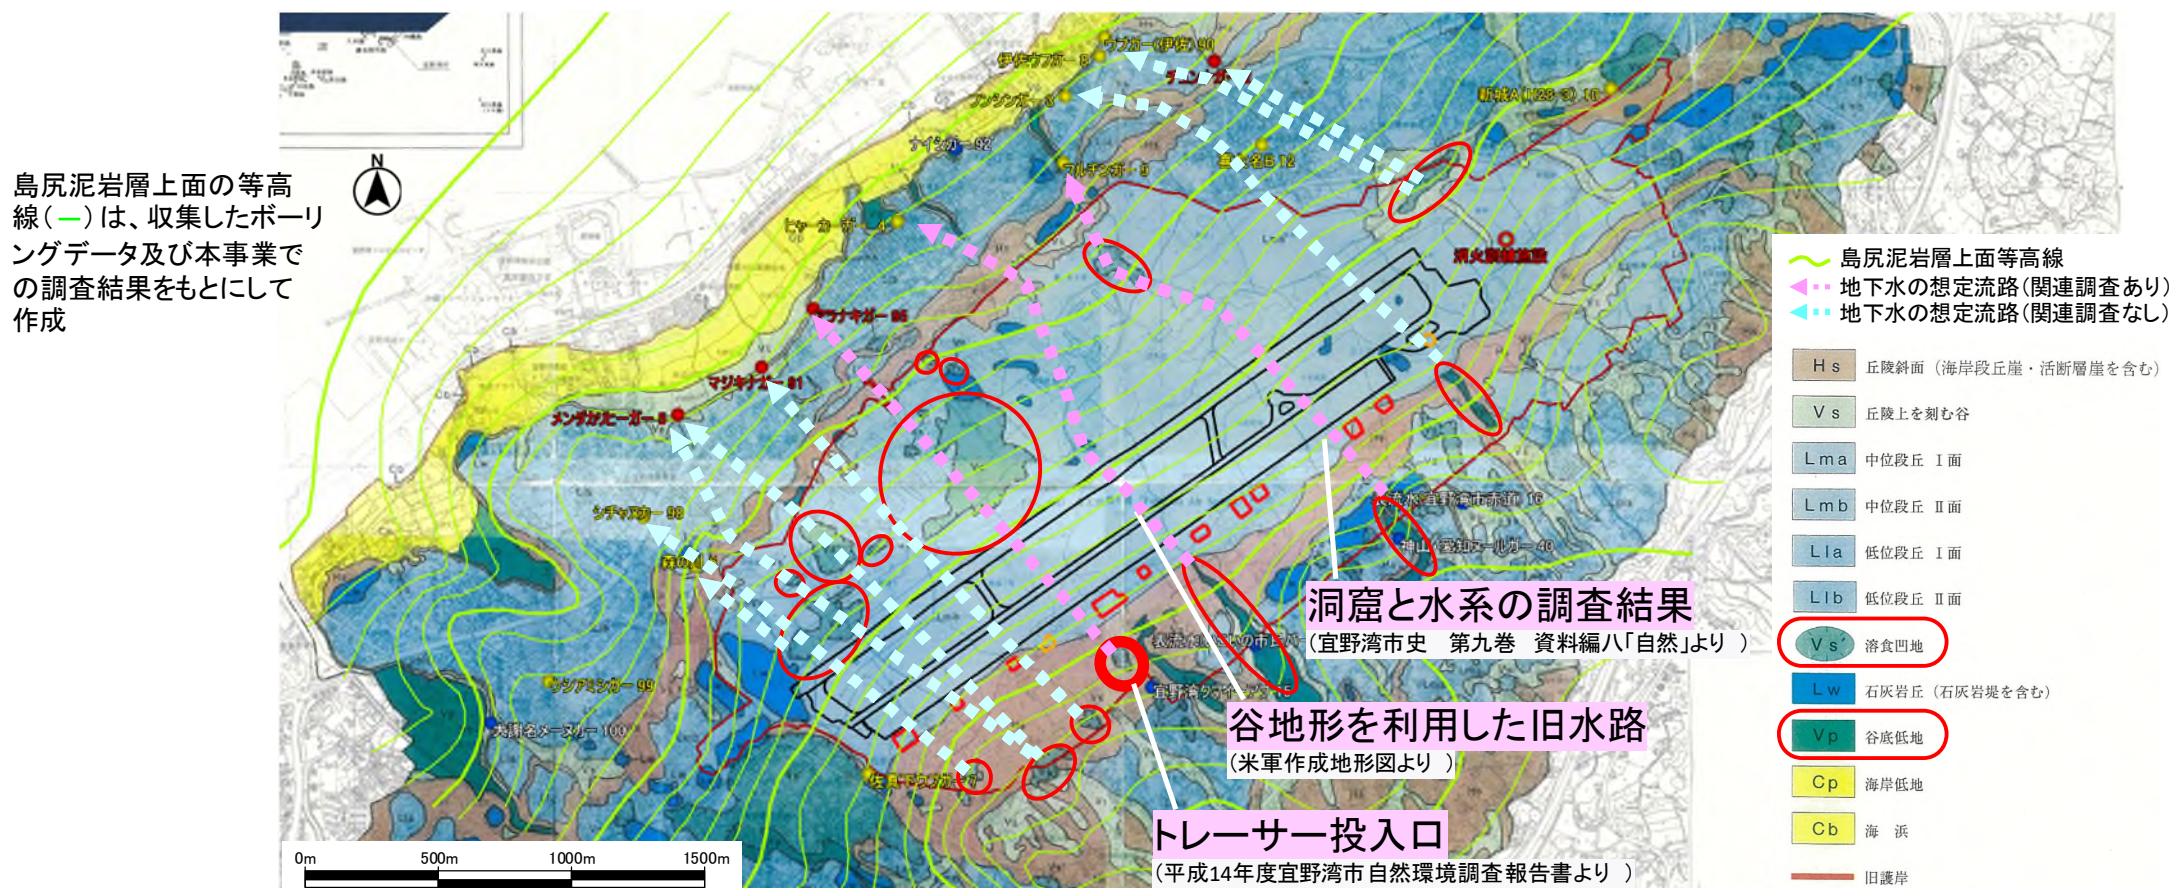
### ◆地下水流路の想定

- ✓ 過去のトレーサー試験結果などから、飛行場内の溶食凹地( $Vs'$ )や谷底低地( $Vp$ )は北西側の湧水と繋がって、流量が豊富な地下水流路が形成されている可能性がある。
- ✓ 今回作成した島尻泥岩層上面の等高線と重ね合わせても、妥当な流下方向と考えられる。

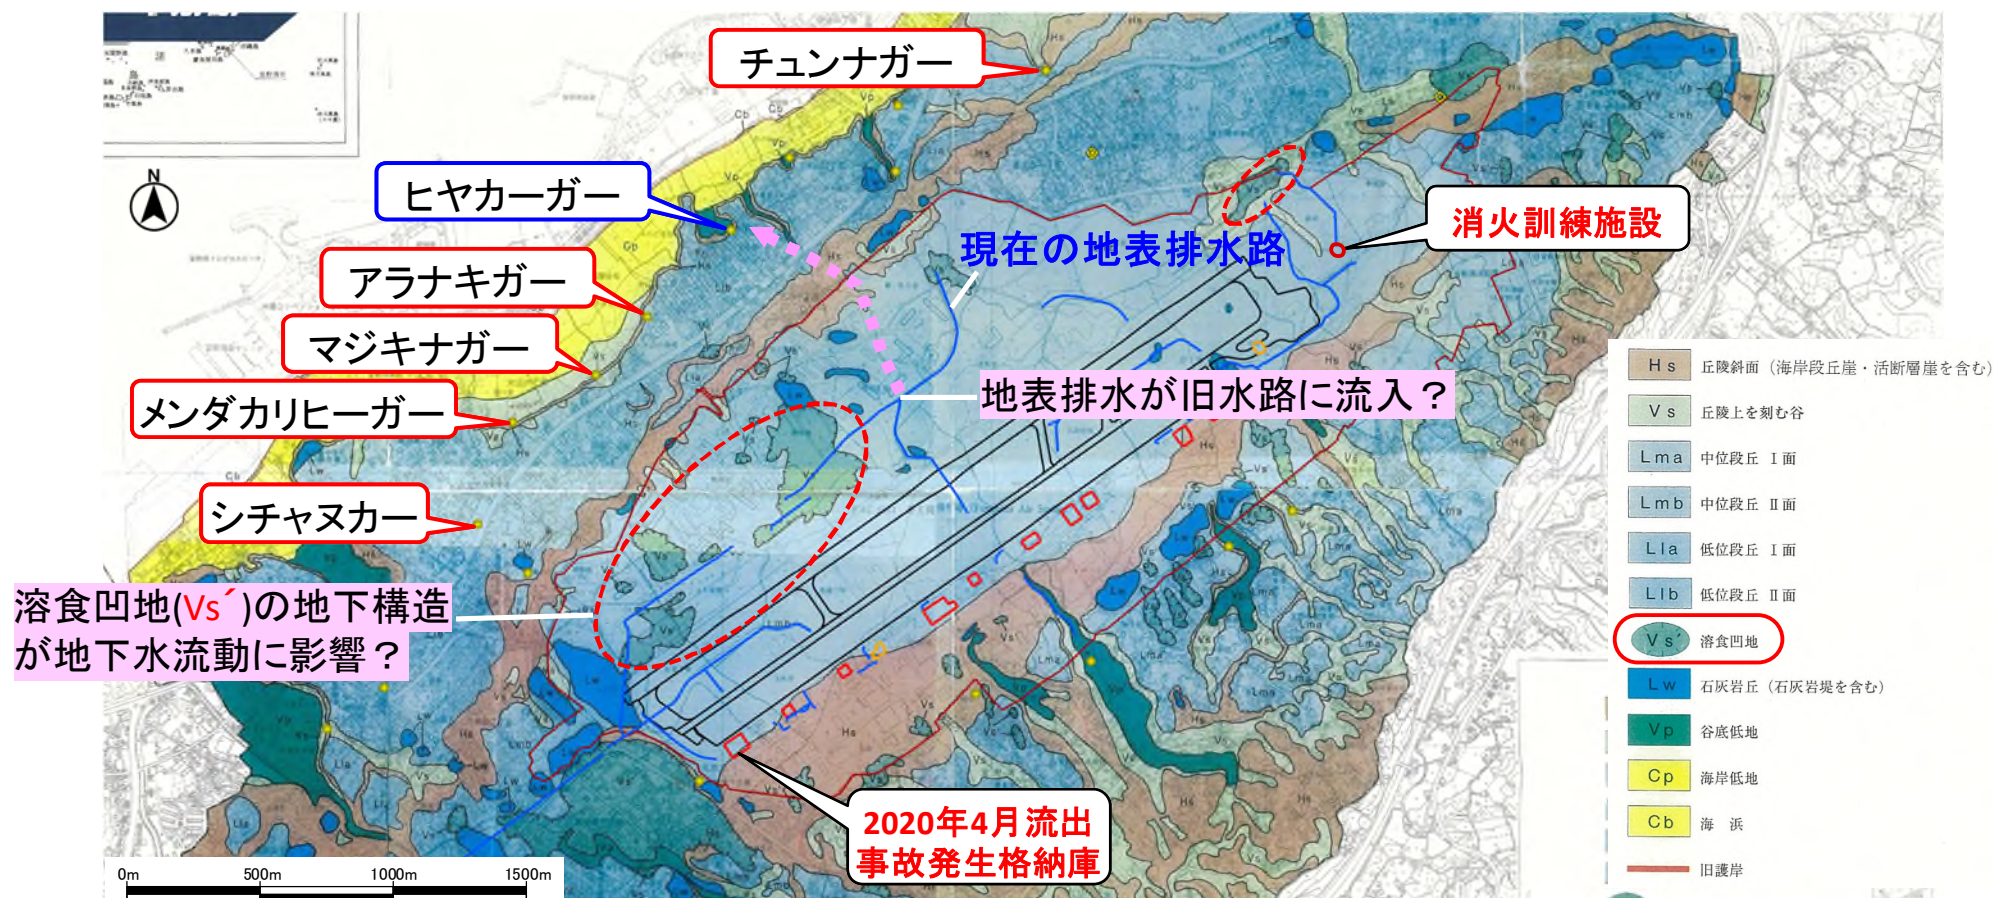
### ◆PFOS等の濃度変動との関連

- ✓ 1,000ng/Lを超えるPFOS等4物質が継続的に検出されている湧水地点の上流側には、飛行場内の段丘面に比較的大きい溶食凹地( $Vs'$ )が分布している。
- ✓ 2020年4月の事故で流出したPFOS等は地下水流路に地下浸透し、C流域の湧水のほか隣接するD流域のヒヤカーガーに流れ込んだ可能性も、特徴的な6:2FTSの濃度変動から想定される。

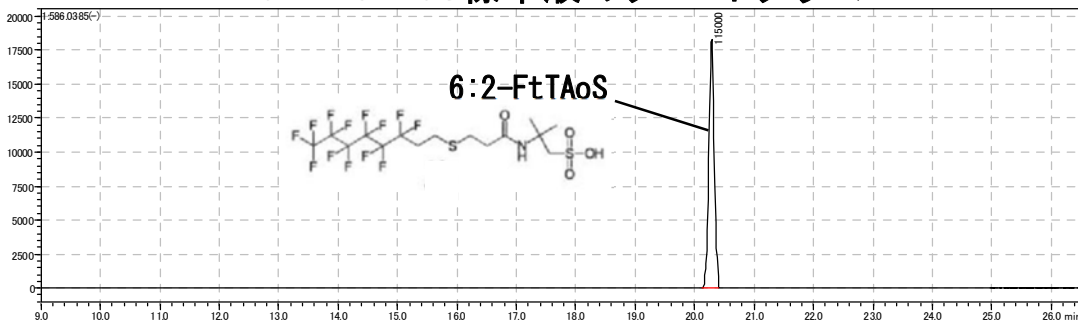
6:2-FtTAoS標準液のクロマトグラム

6:2-FtSO<sub>2</sub>AOsや6:2-FtSO<sub>2</sub>AOsは、6:2-FtTAoSから6:2FTSへ変化する過程で生成される物質

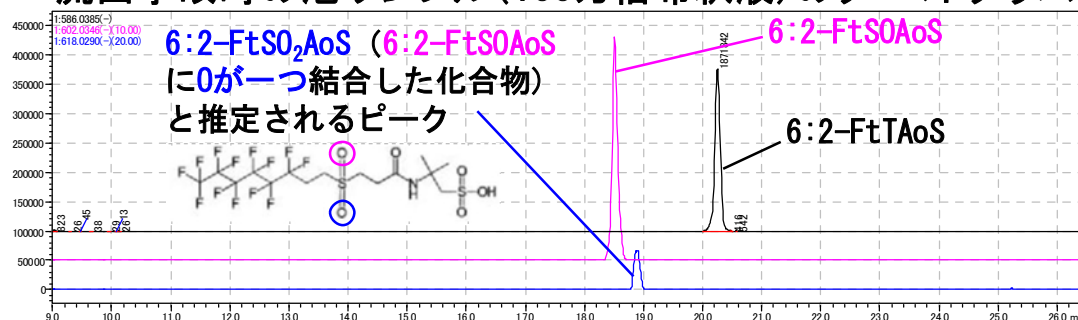
流出事故時の泡サンプル(100万倍希釈液)のクロマトグラム

泡消火薬剤の放出後の環境中または冷蔵庫での保管中での酸化作用により、生成の過程が推定できる3物質のピークが確認される。

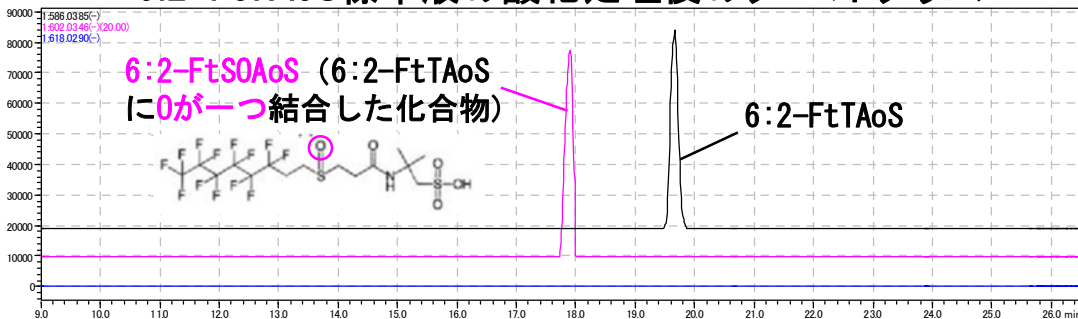
6:2-FtTAoS標準液の酸化処理後のクロマトグラム

「6:2-FtTAoS」の標準液と酸化促進剤の二酸化マンガン(MnO<sub>2</sub>)を添加したメタノール溶液を60℃に加熱し、24時間経過した検液の分析結果である。

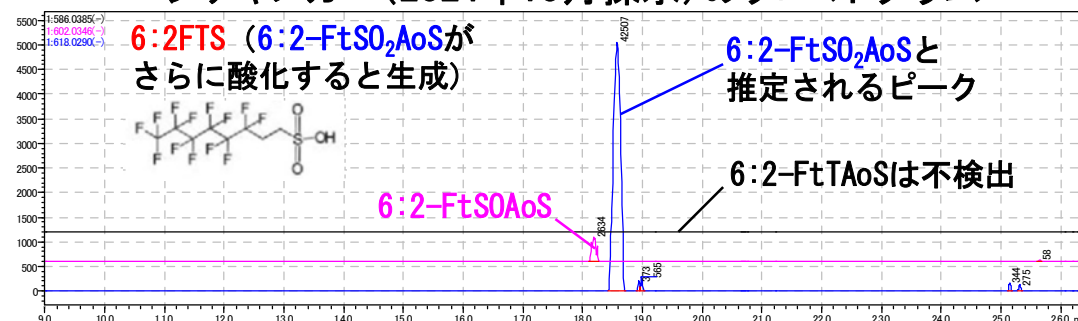
シチャヌカー(2024年10月採水)のクロマトグラム

湧水中では既に酸化が促進しており、「6:2-FtTAoS」は検出されず、「6:2FTS」の生成前の物質「6:2-FtSO<sub>2</sub>AOs」のピークが確認される。

- ✓ C流域で発生した流出事故時の泡サンプルやC流域のシチャヌカーの試料を分析した結果より、新しいタイプの泡消火薬剤の主成分である「6:2-FtTAoS」は、環境中に放出された後、地下水や湧水に至るまでに酸化され、「6:2FTS」へと変化して、検出されていると推定される。
