## 令和6年11月8日から大雨に係る被害及び対応状況

11月8日から大雨に係る被害箇所及び現状  
（沖縄県企業局）

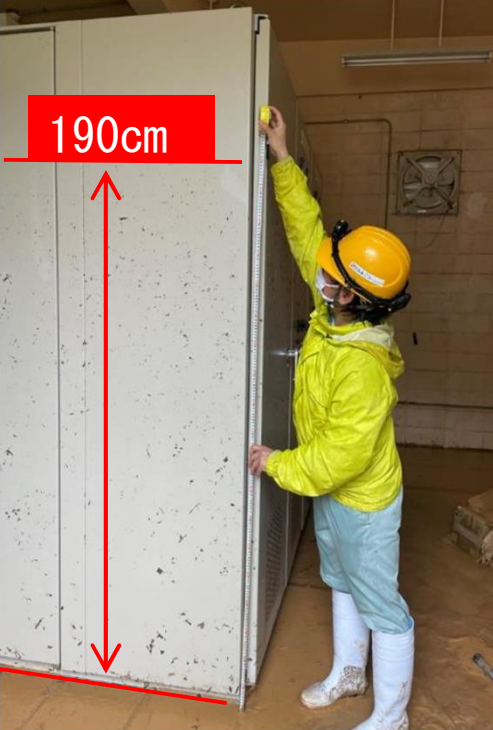
※平南取水ポンプ場浸水状況

| 項目 | 内容 |
|---|---|
| 1. 被害の状況 | <ul style="list-style-type: none"> <li>○ 平南取水ポンプ場(11/9 0時頃被災) <ul style="list-style-type: none"> <li>・河川氾濫で建屋内浸水(床上浸水、浸水高約1.9m)</li> <li>・電気及び機械設備が浸水による故障で運転できない(取水不可)</li> <li>・屋外施設に土砂と流木が堆積(河川にも大量の土砂が堆積)</li> </ul> </li> <li>○ 東系導水トンネル <ul style="list-style-type: none"> <li>・進入路土砂崩れ等(5施設)</li> </ul> </li> <li>○ 北部河川 <ul style="list-style-type: none"> <li>・河川土砂堆積(13河川、うち5河川は取水不可)</li> </ul> </li> </ul> |

190cm

水没のため、施設全体の更新が必要

| 項目 | 内容 |
|---|---|
| 3. 当面の対応方針(実施計画) | <ul style="list-style-type: none"> <li>○ 東系導水トンネル進入路における応急復旧を進めている。(設備機器不良については復旧済)</li> <li>○ 取水河川の堆積土砂撤去に向けた復旧計画を検討中。</li> <li>○ 公共土木施設災害復旧事業費国庫負担法施行令に基づく国への災害報告(災害終息後10日以内)を行った。<br/>※土木建築部が取りまとめて国へ報告済み。</li> </ul> |

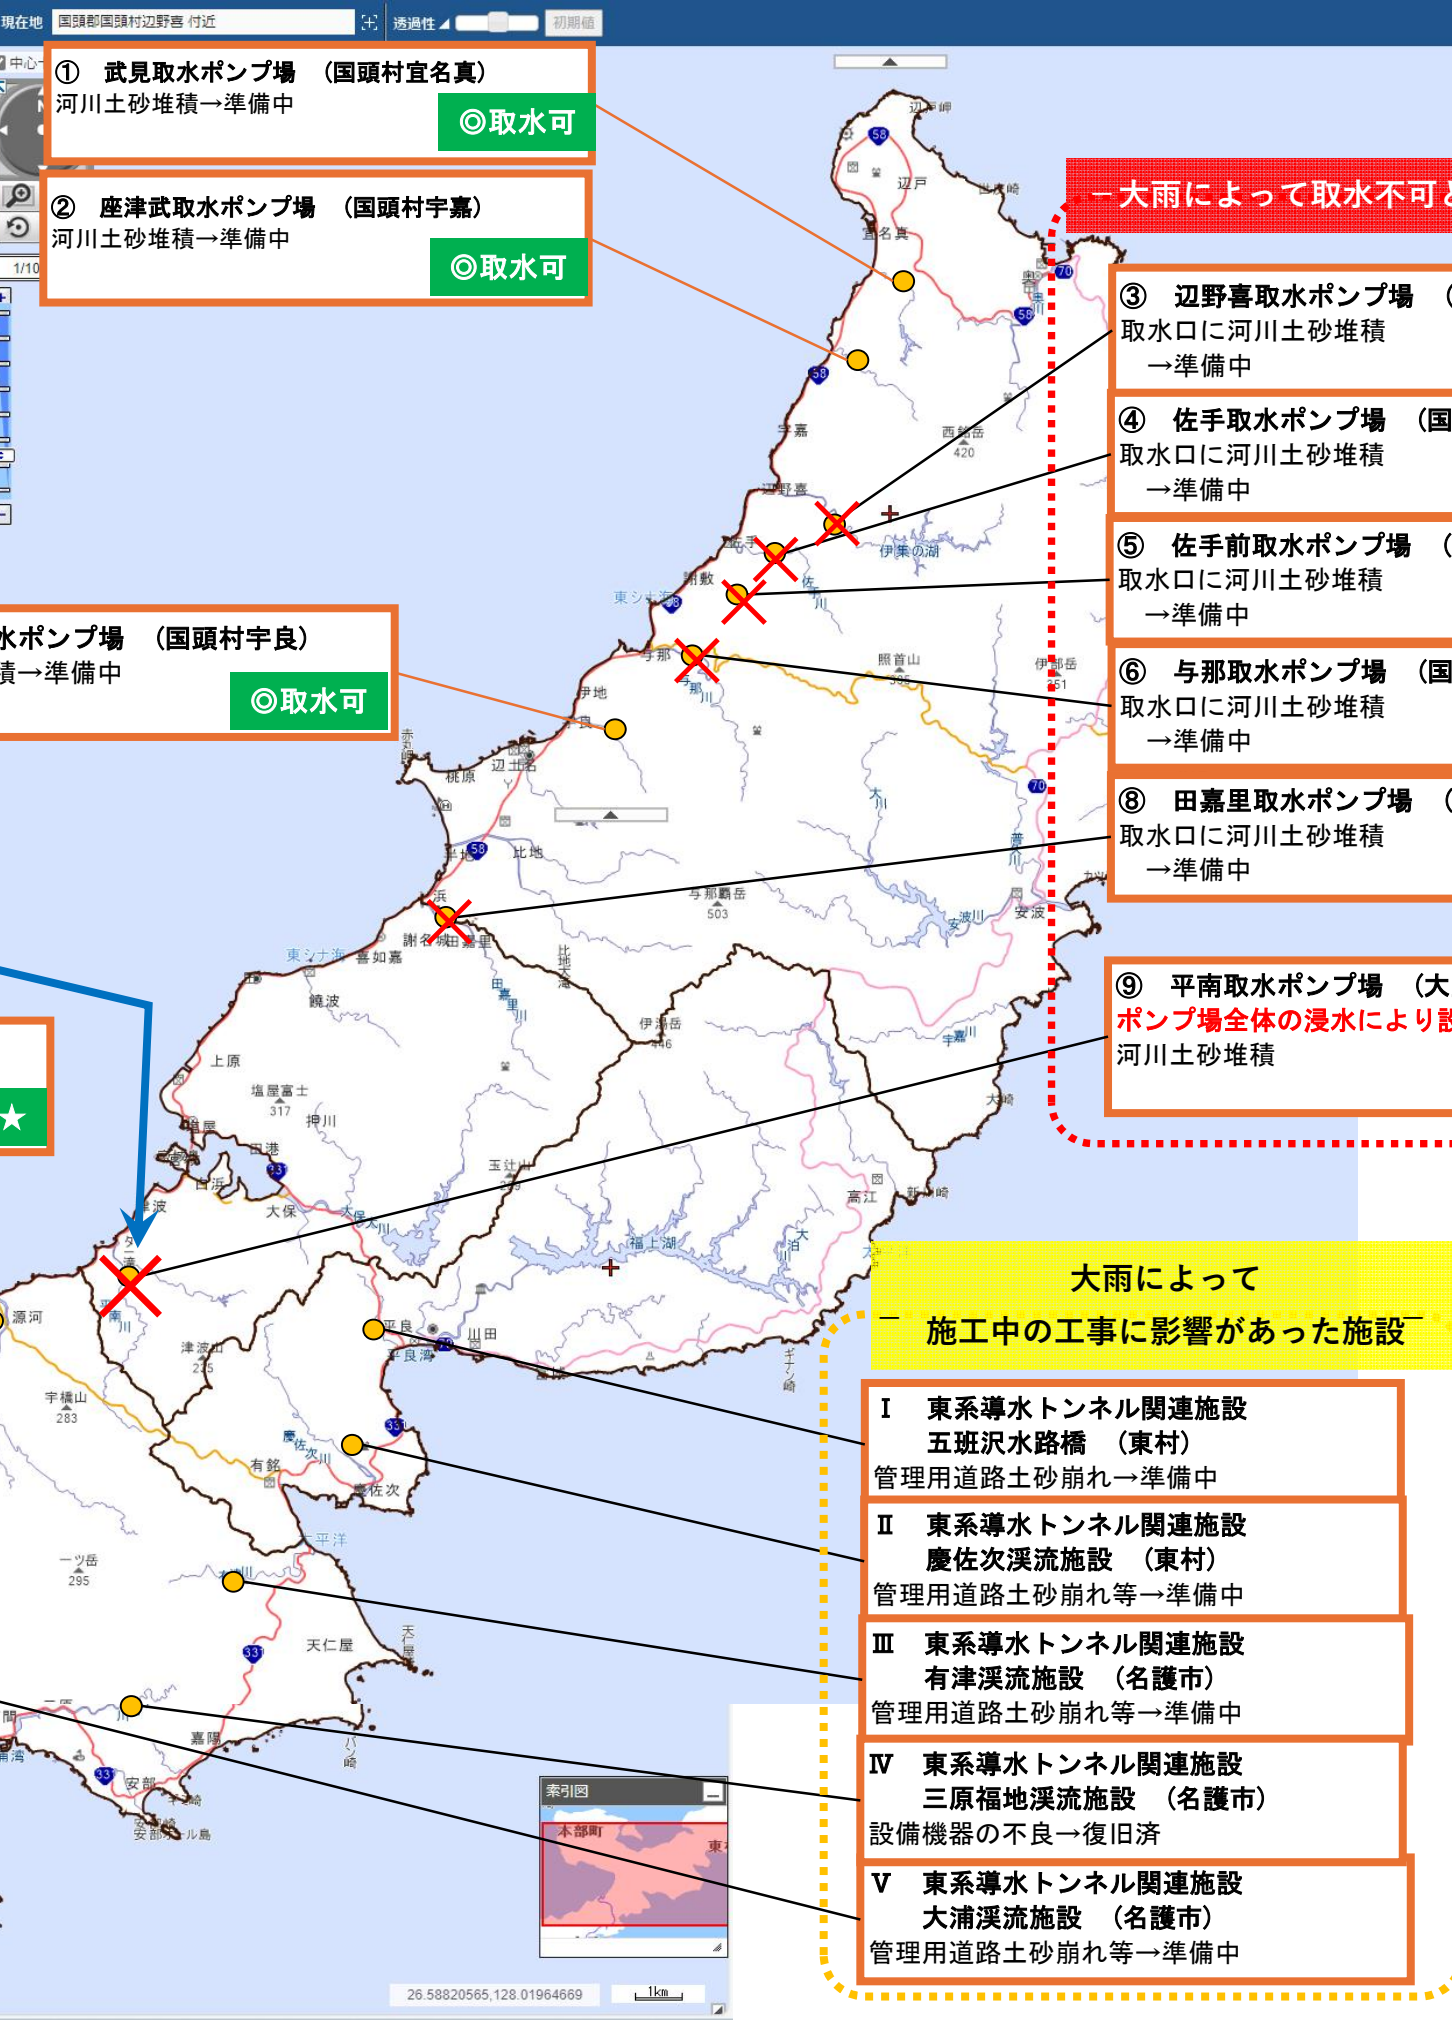
× 取水不可

被災、復旧中

復旧済
