土砂災害警戒区域等の指定の公示に係る図書（その1）

様式－1(急)
土砂災害警戒区域・土砂災害特別警戒区域
位置図

自然現象の種類	急傾斜地の崩壊
箇所番号	209-K194
箇所名	大南3丁目
所在地	名護市大南3丁目

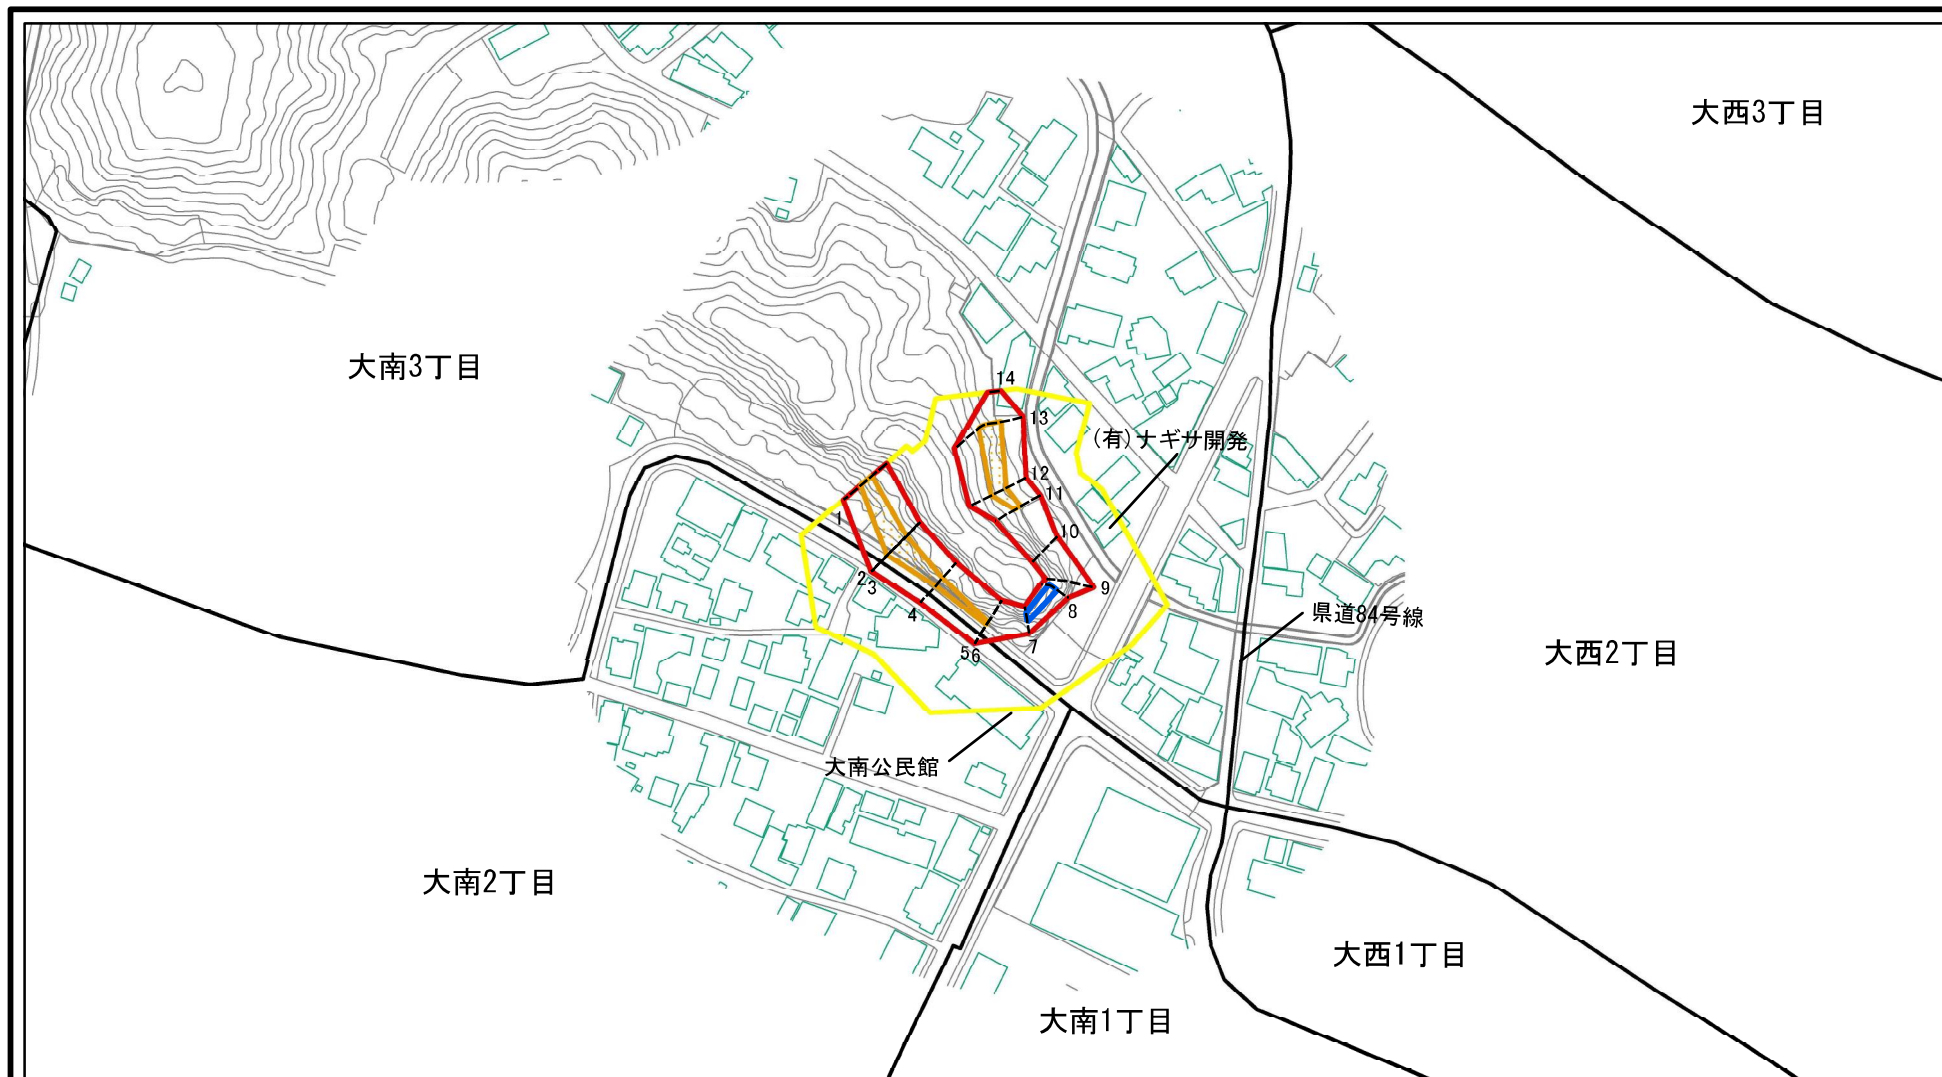
図中の数字は横断測線番号を示す

様式-2(急) 土砂災害警戒区域・土砂災害特別警戒区域 区域図(その1)	土砂災害防止法施行令第二条の基準に該当する区域		N 縮尺 1:2,500	自然現象の種類	急傾斜地の崩壊	箇所番号	209-K194
	土砂災害防止法施行令第三条の基準に該当する区域			告示番号		箇所名	大南3丁目
	土砂等の(移動)高さが1m以下の場合、土砂等の移動による力が100kN/mを超える区域		告示年月日		所在地	名護市大南3丁目	
	土砂等の堆積の高さが3mを超える区域						
	それ以外の区域

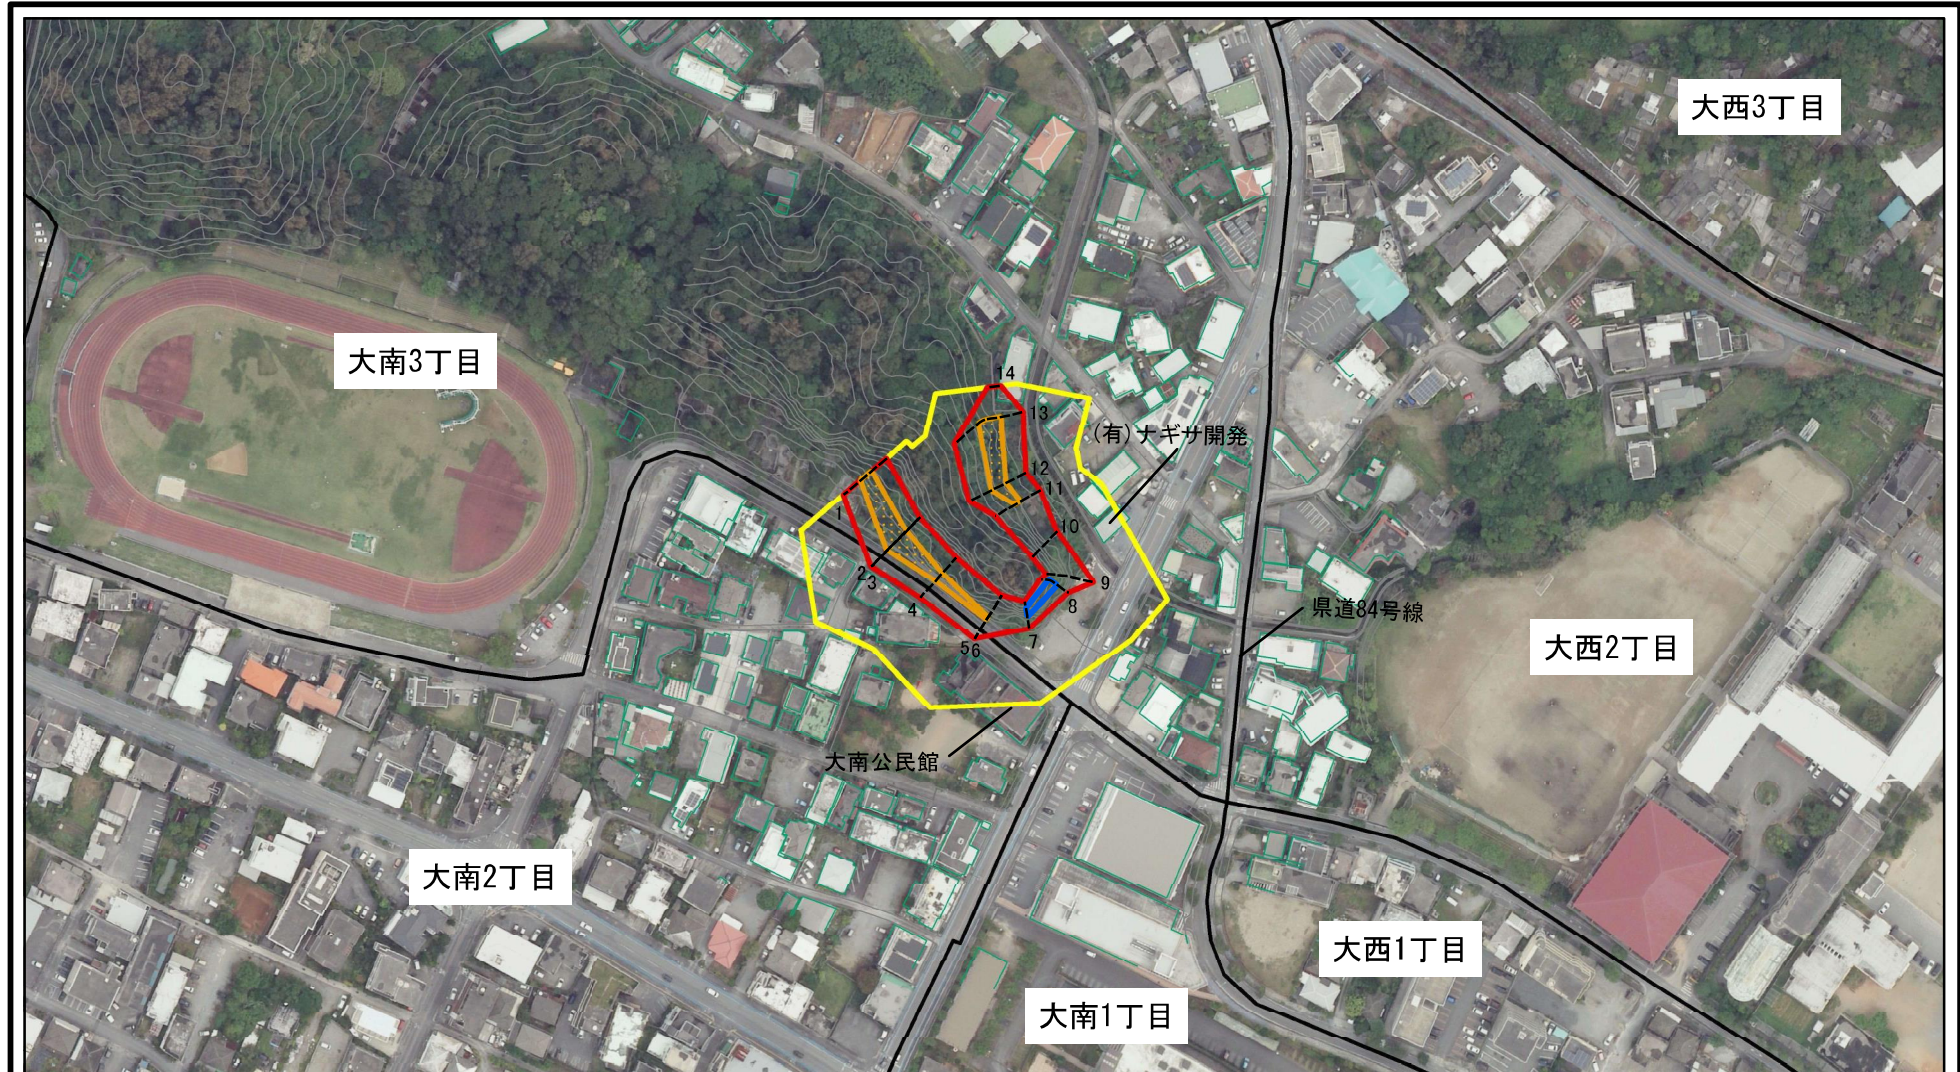
土砂災害警戒区域・土砂災害特別警戒区域
区域図(その1)

図中の数字は横断測線番号を示す

土砂災害防止法施行令第二条の基準に該当する区域	
土砂災害防止法施行令第三条の基準に該当する区域	
それ以外の区域

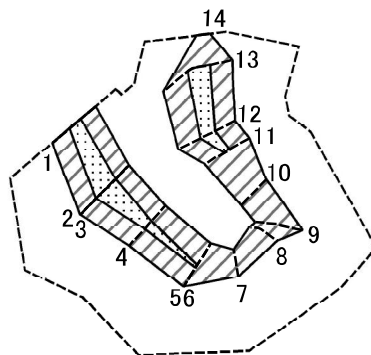
図中の数字は横断測線番号を示す

様式-2-2(急)
土砂災害特別警戒区域の区域区分図
(急傾斜地の崩壊に伴う土石等の移動により
建築物の地上部に作用すると想定される力)

土砂災害防止法施行令第二条の基準に該当する区域	
土砂災害防止法施行令第三条の基準に該当する区域	
それ以外の区域

横断測線の区間	土石等の移動により建築物の地上部に作用すると想定される力				土石等の堆積により建築物の地上部に作用すると想定される力				横断測線の区間	土石等の移動により建築物の地上部に作用すると想定される力				土石等の堆積により建築物の地上部に作用すると想定される力			
	土石等の(移動)高さが1m以下の場合、土石等の移動による力が100kN/m ² を超える区域		それ以外の区域		土石等の堆積の高さが3mを超える区域		それ以外の区域			土石等の(移動)高さが1m以下の場合、土石等の移動による力が100kN/m ² を超える区域		それ以外の区域		土石等の堆積の高さが3mを超える区域		それ以外の区域	
	力の大きさのうち最大のもの(kN/m ²)	土石等の高さ(m)	力の大きさのうち最大のもの(kN/m ²)	土石等の高さ(m)	力の大きさのうち最大のもの(kN/m ²)	土石等の高さ(m)	力の大きさのうち最大のもの(kN/m ²)	土石等の高さ(m)		力の大きさのうち最大のもの(kN/m ²)	土石等の高さ(m)	力の大きさのうち最大のもの(kN/m ²)	土石等の高さ(m)	力の大きさのうち最大のもの(kN/m ²)	土石等の高さ(m)	力の大きさのうち最大のもの(kN/m ²)	土石等の高さ(m)
1 ~ 2	129.99	1.00	100.00	1.00	-	-	13.63	2.55	~								
2 ~ 3	-	-	-	-	-	-	-	-	~								
3 ~ 4	129.99	1.00	100.00	1.00	-	-	13.86	2.59	~								
4 ~ 5	112.52	1.00	100.00	1.00	-	-	15.95	2.98	~								
5 ~ 6	-	-	-	-	-	-	-	-	~								
6 ~ 7	-	-	100.00	1.00	-	-	16.05	3.00	~								
7 ~ 8	-	-	64.67	1.00	18.99	3.55	16.05	3.00	~								
8 ~ 9	-	-	100.00	1.00	-	-	16.05	3.00	~

9 ~ 10	-	-	100.00	1.00	-	-	15.87	2.97	~								
10 ~ 11	-	-	100.00	1.00	-	-	15.64	2.92	~								
11 ~ 12	113.91	1.00	100.00	1.00	-	-	11.52	2.15	~								
12 ~ 13	115.18	1.00	100.00	1.00	-	-	11.41	2.13	~								
13 ~ 14	-	-	100.00	1.00	-	-	11.41	2.13	~								
~									~								
~									~								
~									~								
~									~								
~									~								
~									~								
~									~								
~									~								
~									~								
~									~								
~									~								
~									~

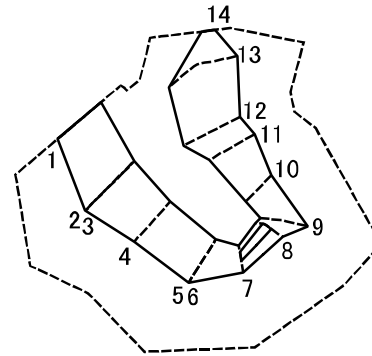
図中の数字は横断測線番号を示す

様式-2-3(急)
土砂災害特別警戒区域の区域区分図
(急傾斜地の崩壊に伴う土石等の堆積により
建築物の地上部に作用すると想定される力)

土砂災害防止法施行令第二条の基準に該当する区域	
土砂災害防止法施行令第三条の基準に該当する区域	
それ以外の区域
