表-14 音響給餌ブイに蜻集した魚類(3)

②音響給餌ブイ設置からの蜻集状況の変化

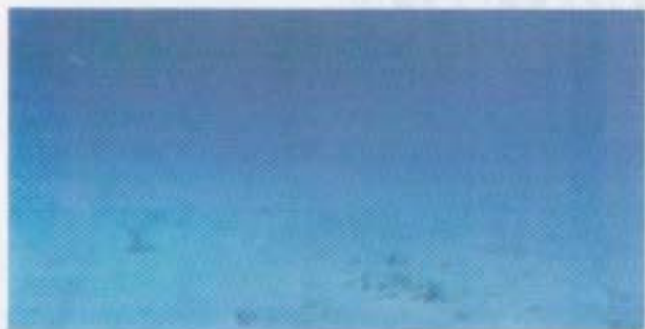
写真-1

音響給餌ブイ設置前

(平成元年8月)

音響給餌ブイ設置海域は砂質底で魚類はほとんどみられなかった。

設置予定海域の魚類相は現況調査でも述べたが、周辺の海域は砂質底で周辺サンゴ礁域から近いところで200m以上離れており魚類はほとんど観察されなかった。また、試験的に配合飼料を投下してみたが魚類が摂餌に集まる様子もみられなかった(写真-1)。

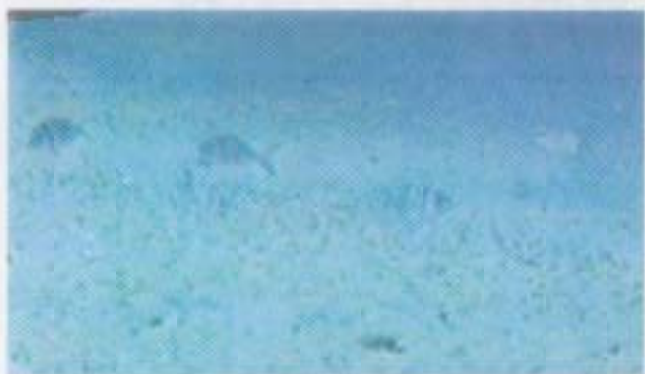
写真-2

設置1ヶ月後

(平成2年1月)

メイチダイ類の増集がみられるようになった。

音響給餌ブイ設置1カ月後の調査は、現況調査として定点調査、ライン調査を行ったが、その結果は表-12, 13にも示すようにブイのシンカー部にスズメダイ類が約20尾が確認されただけであった。しかし、給餌時間中に行った音響給餌ブイ直下での観察(表-15)ではメイチダイ類(4～15尾)、ツチホゼリ(1尾)、シロブチハタ(2～3尾)等水産上有用な魚類が僅かではあるが確認された(写真-2)。なお、この調査の10日ほど前の平成元年12月28日に渡嘉敷漁協職員が音響給餌ブイの点検に行ったところブイの周辺において40～50尾のハマフエフキを確認したという。以上、音響給餌ブイ設置後1月足らずでこれまでほとんど魚類のみられなかった海域に僅かながらではあるが魚類の蜻集が認められるようになった。

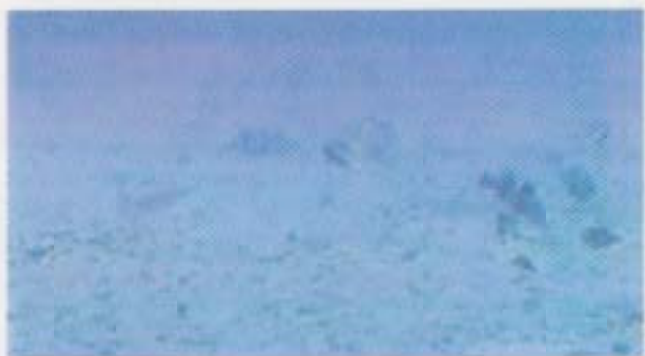
写真-3

設置6ヵ月後

(平成2年6月)

メイチダイ類の他シロブチハタ、ハタタテダイ類も普通にみられるようになった。

調査結果は表-15に示したが、6カ月後以降ハマフエフキが確認され、スズメダイ類も増加し（写真-3）、7カ月後にはハマフエフキの100尾以上の群れも観察されるようになった。10カ月後になるとヨスジフエダイの小型魚が7月に設置した魚礁Aのブロック礁に100尾以上着底しているのが観察された（写真-4）。この間時間の経過とともに魚群量、魚種ともに漸増した。

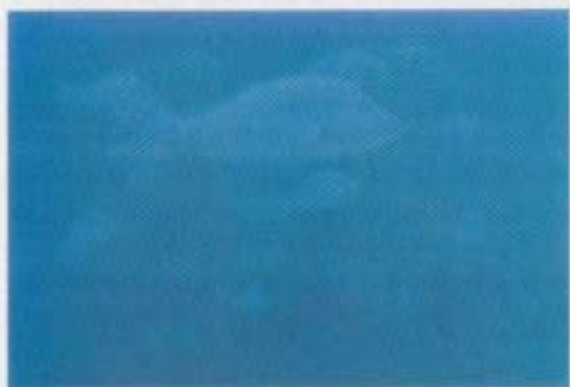
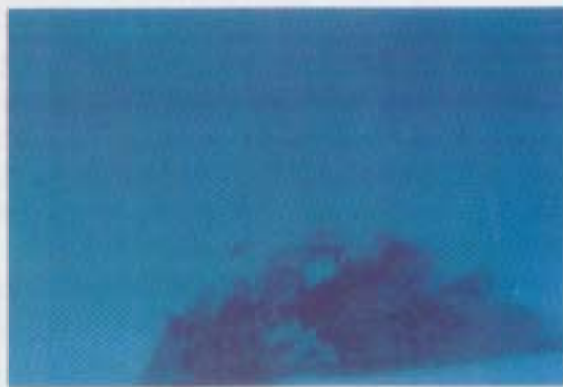
写真-4 設置10ヵ月後(平成2年10月)

ハマフエフキの群は頻りにみられるようになった。

ヨスジフエダイの幼魚の着底がみられた

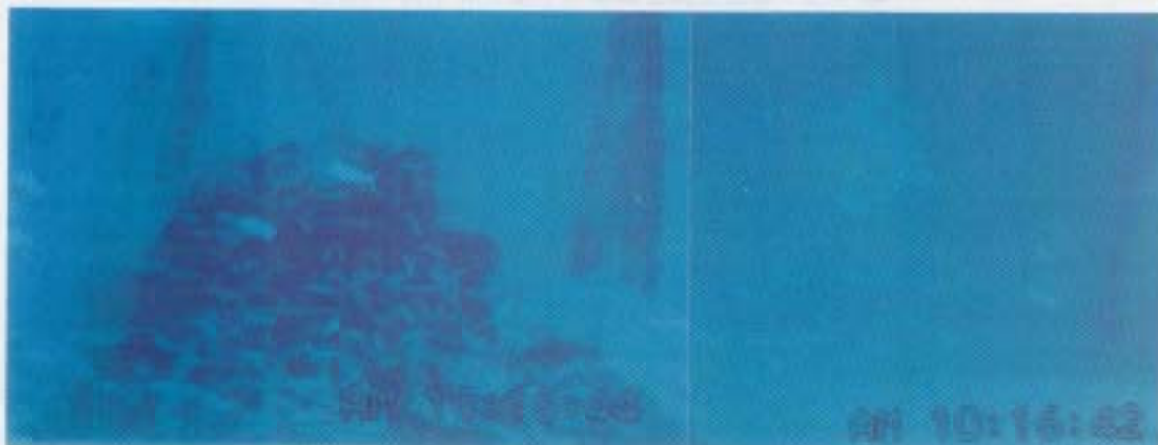
写真-5 設置2年後(平成3年11月)
U字溝魚礁に集まっているのはタカサゴ類の群、右後方の群はヨスジフエダイ

た、音響給餌ブイ設置2年後、3年後の状況を写真-5、6に示した。蛸集魚種数は音響給餌ブイ設置1カ月後では10種ほどが確認され、その後徐々に増加して1年後には20種ほどが確認できるようになった。その後は20~30種の範囲で変化したが、2年半後頃には40種まで増加したが、その後はやや減少し30種前後で推移した。また、種類数は夏季に増加し、冬季に減少する傾向がみられた。

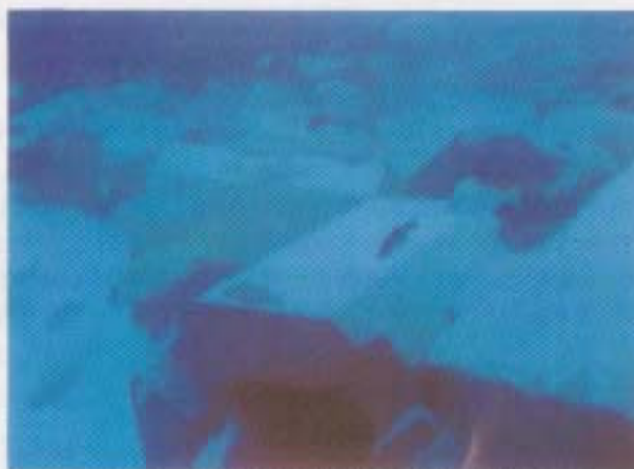
写真-7 放流稚苗滞留状況(平成4年度)
放流したハマフエフキはタイヤ魚礁中心に滞留がみられた。中央の黒い魚はスジアラ放流魚

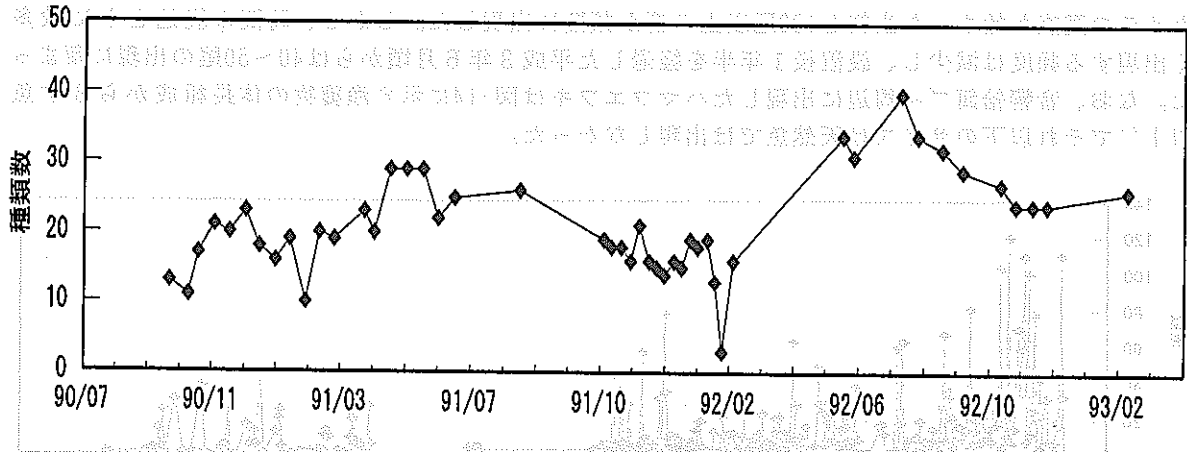
図-11 音響給餌ブイ設置後の蛸集魚種類数の変化

音響給餌ブイ設置からの蛸集魚種類数は設置後10カ月までを表-15に、その後は図-11に示した。ま
