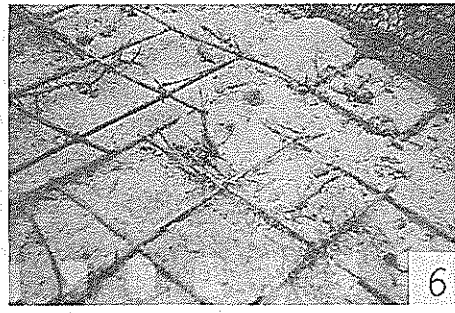
礁湖に投入したアジモの生育状態

経過：投入3日後には大部分の葉部に食痕が見られ、17日後には葉部はほとんど残っていなかった。次に食害をさける意味で、網目の長径2cmの金網でカバーをつけ再度投入した(10月3日)。食痕はみられなくなったが、ほとんどの葉部は先端から淡褐色に枯れはじめ、緑色部分は葉鞘から2cm内外を残すのみとなった。この状態は124日後現在も同様で、その間おちついている状態にある。根茎については予め覆っていた砂が流されて水中にむき出しになってしまったり、逆に漂砂で埋ったりしているが、ここで4ヶ月以上にわたる室内実験(一方は根茎を砂中に入れ、他方は海水だけ)によると、両者の生育状況に特別の差はみられずに生育していた事から、そのままの状態で生長期にかけて“根つき”、伸長等の様子を観察していく事にした。
