3. 成果の事業化見通し

図版一
1976年8月から11月にかけての母藻採取場所と試験施設設置場所

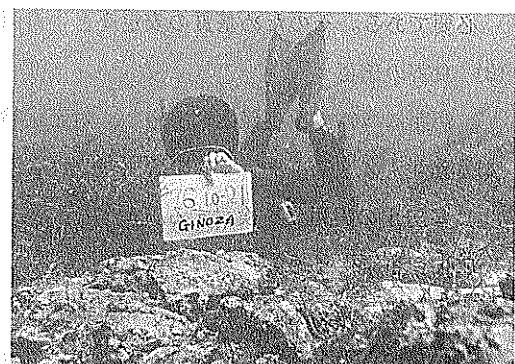
② 1976年10月21日 母藻採取場所。ツクシモク消失期。岩盤上にはすでに幼芽が密生する（大久保）

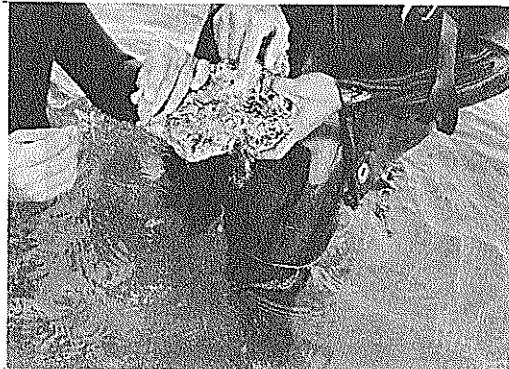
② 1977年1月18日 母藻移植場所から
15mの範囲の礁に着生したホンダワラ幼
芽（泡瀬）

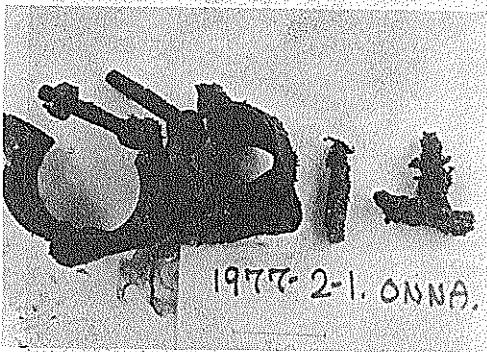
③ 1977年2月1日 鉄製自在クランプや
礁に着生したホンダワラ幼芽（前兼久）

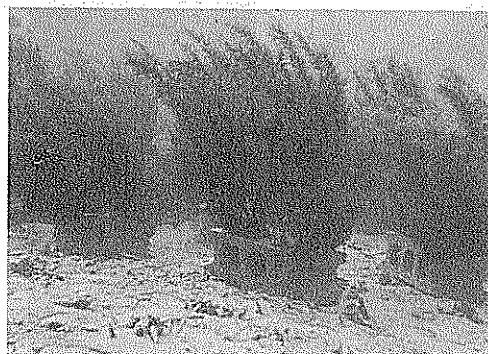
① 1976年10月25日 保護網の外に設置した母藻の移植（前兼久）

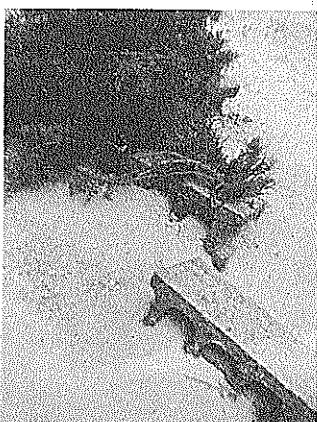
③ 1977年2月1日 後方のブロックは残存した母藻。手前は母藻はどれているが、幼芽の発芽がみえる。ブロックの高さの約半分は砂で埋りかけている。（前兼久）

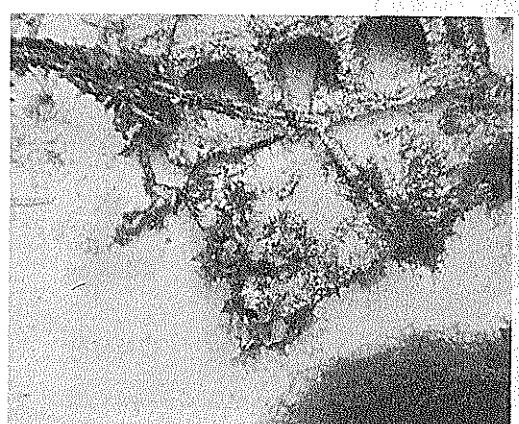
④ 1977年2月8日 保護網の外のブロック 幼芽は数cmまで成長しているのもある。手前の黒い海藻はカゴメノリ

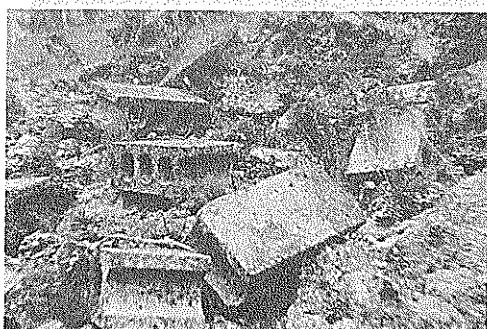
⑤ 1977年2月8日 根石（縦3.4m×横2.2m高×1.3m）の上に設置したブロック。ブロックと岩礁の表面はホンダウラやワラ幼芽が密生している。（前兼久）

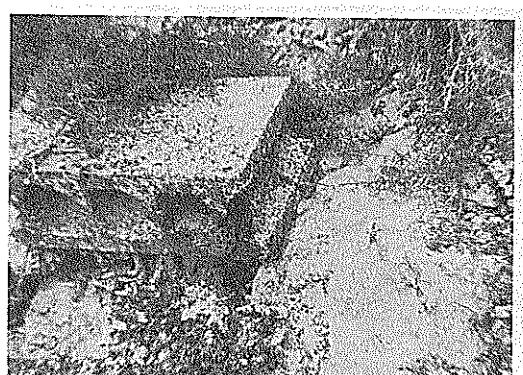
⑥ 1977年2月8日 根石の岩盤上とブロック表面の拡大（前兼久）

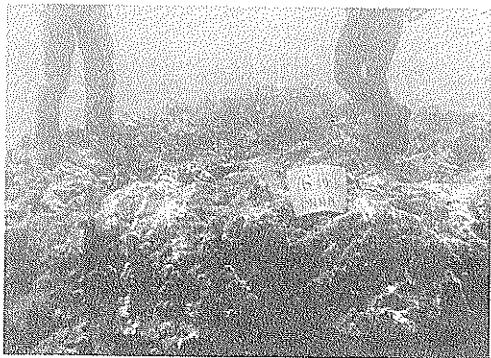
① 1976年10月5日 縦3.4×横2.2×
高さ1.2mの岩礁（前兼久）

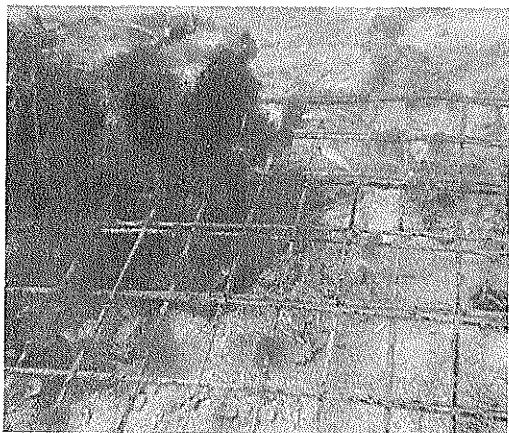
⑥ 1977年2月1日 ブロックやワイイヤ
メッシュにはシオグサ類が着生する。（泡瀬）
