耐波浪型魚類養殖イケス試験

牧野 清人

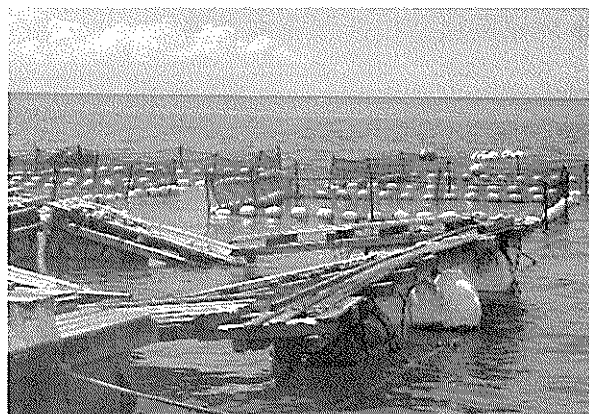
図4. 台風により破損した木枠イケス(手前)とフロート式イケス

平成15年8月から10月までに本部町渡久地漁港沖では1回の台風直撃に遭い、その他2回の台風接近による波浪の影響を受けた。これらによる本部生産部会の所有するイケスの被害状況は以下の通りで、従来の木製枠イケスでの被害が多かったのに対し、フロート式イケスでは一部幕網や側張りロープに緩みが生じた他は殆ど破損及び養魚の散逸はみられなかった。

被害：木枠式イケス破損

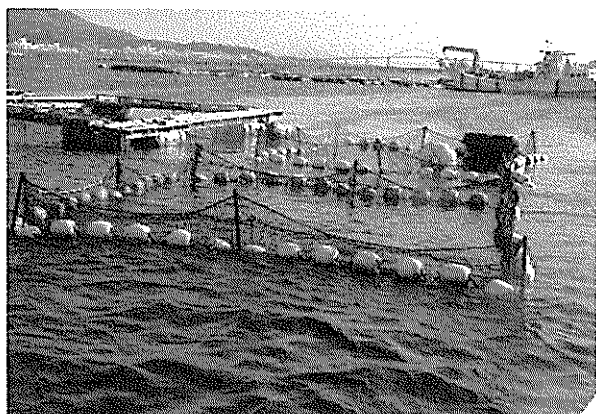
図7. 網替え前のイケスと移動式の枠筏 (左奥)

網替え作業は木製の移動式枠筏を用いて以下の手順で行った(図7~11参照)。

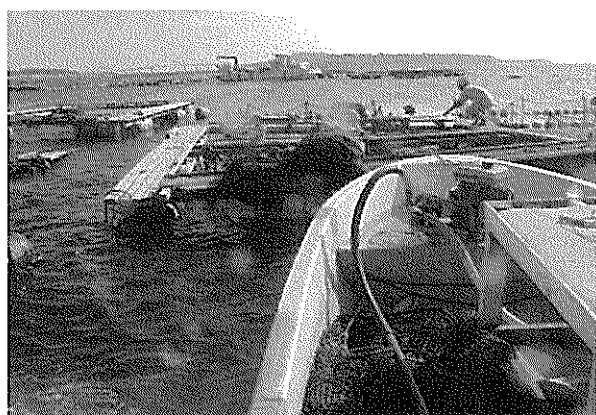
図8. 枠筏を船で引っ張りイケス上に設置

ア) 枠筏を船で引きながらイケス枠を囲むように設置。この際1名が筏に乗り、幕網とパイプを筏の下にくぐらせる。
