◆新技術定着試験事業

沖縄水産資源利用拡大事業（新漁業ケンサキイカ・凶南丸利活用）

水産海洋技術センター 紫波俊介、久保弘文、米丸浩平

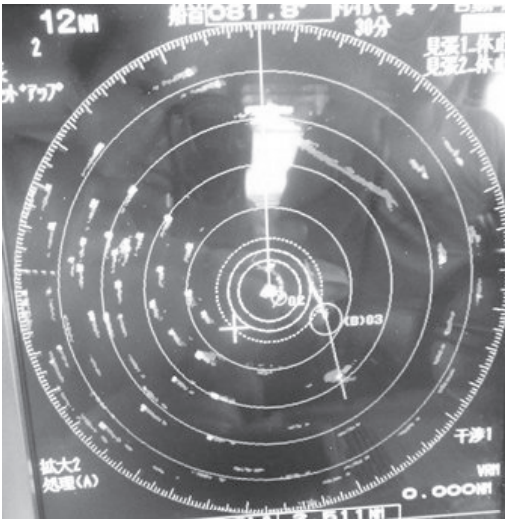
レーダーに移る国外船等

国外船の接近などによる危険性を孕むため、目視・レーダー等による周囲監視、状況記録、漁船との情報交換、水産海洋技術センターへの定時連絡の実施

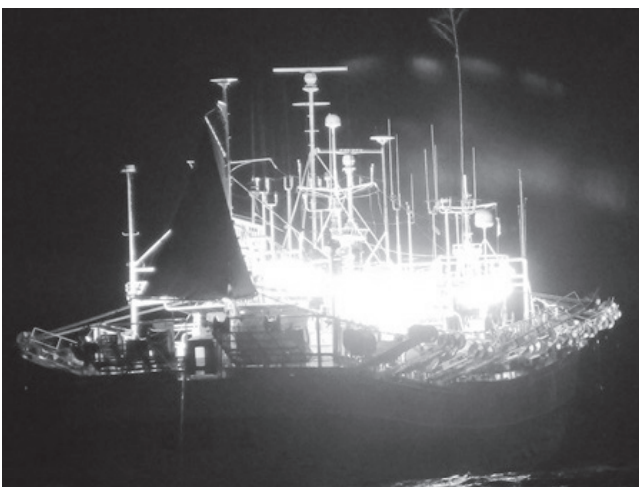
第五十一日栄丸減灯前（全集魚灯点灯）

漁場水深は98～130mで、イカ釣り機仕掛け最先端部水深は88mであった。手釣り水深は40～70mで、7月5日1時に減灯(集魚灯を消す漁業技術)すると、手釣り水深は30mまで上がった。

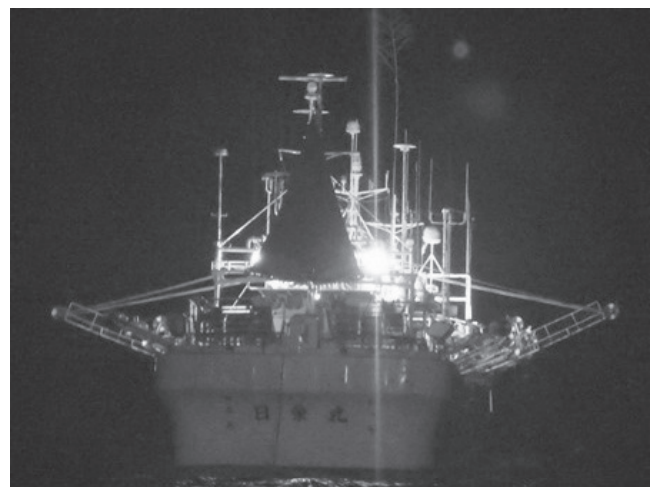
第五十一日栄丸減灯時
