(3) 陸上植物
1) 既存調査結果

3. 泡瀬地域の特性から見た環境メカニズムの考察

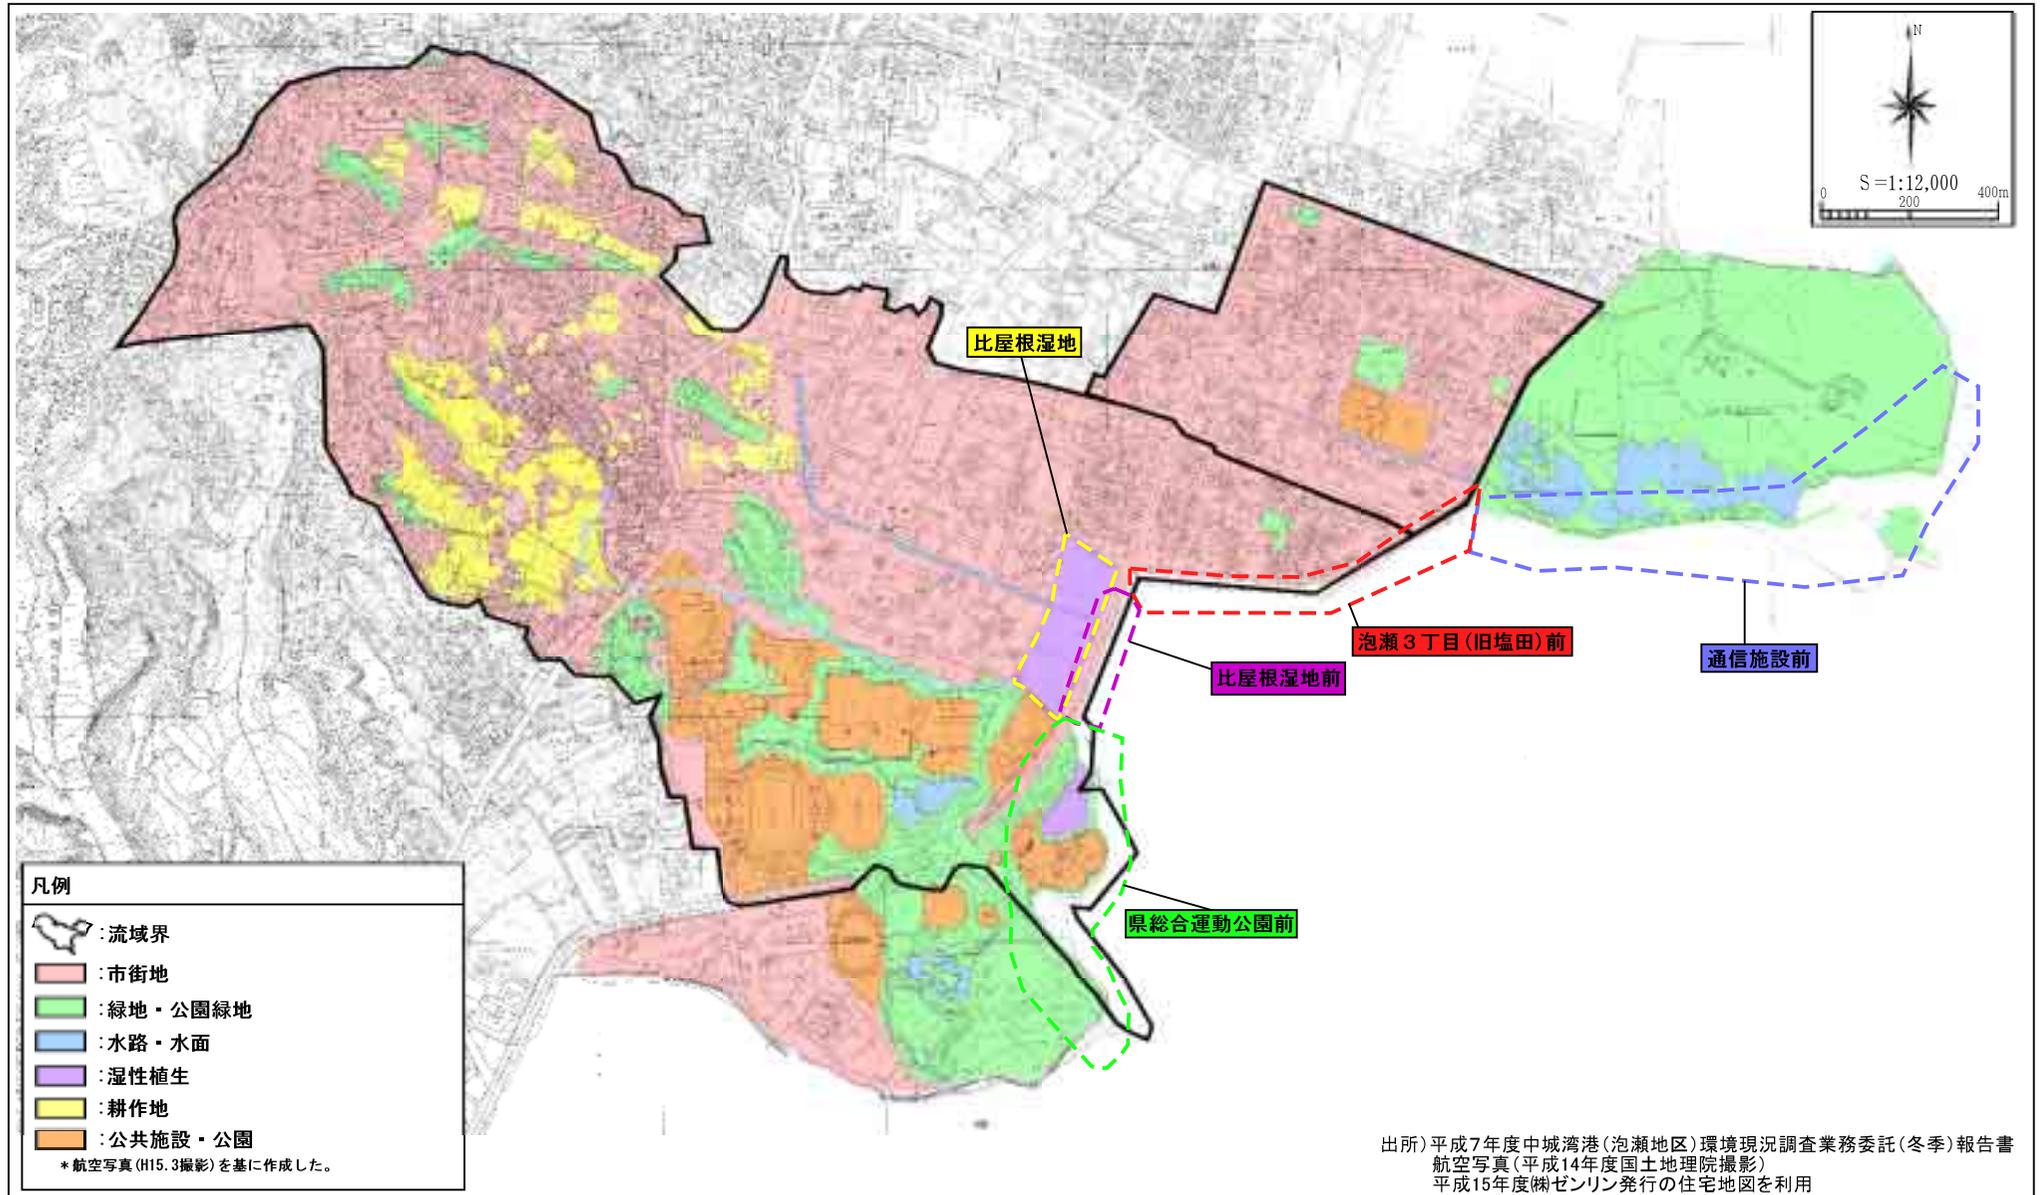
図2-3-7 泡瀬地区の土地利用

植生分布状況は、ほとんどが無植生の市街地で、雨水の地下浸透が可能な緑地のほとんどは通信基地および比屋根湿地、県総合運動公園にみられ、僅かに残存樹林地や耕作地が存在する。

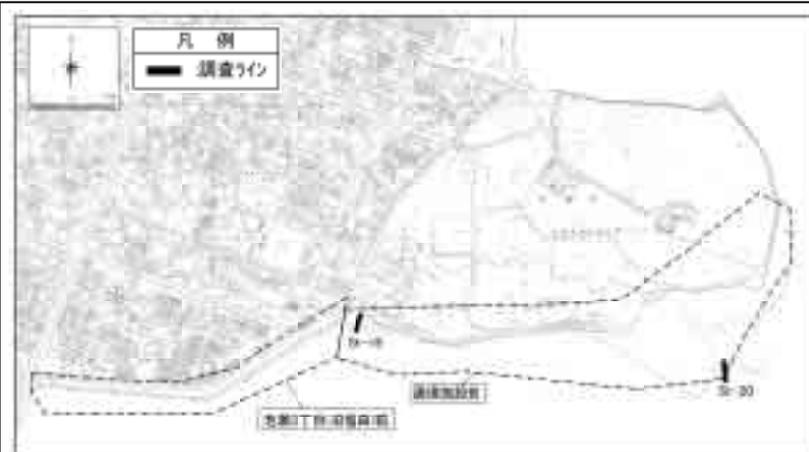
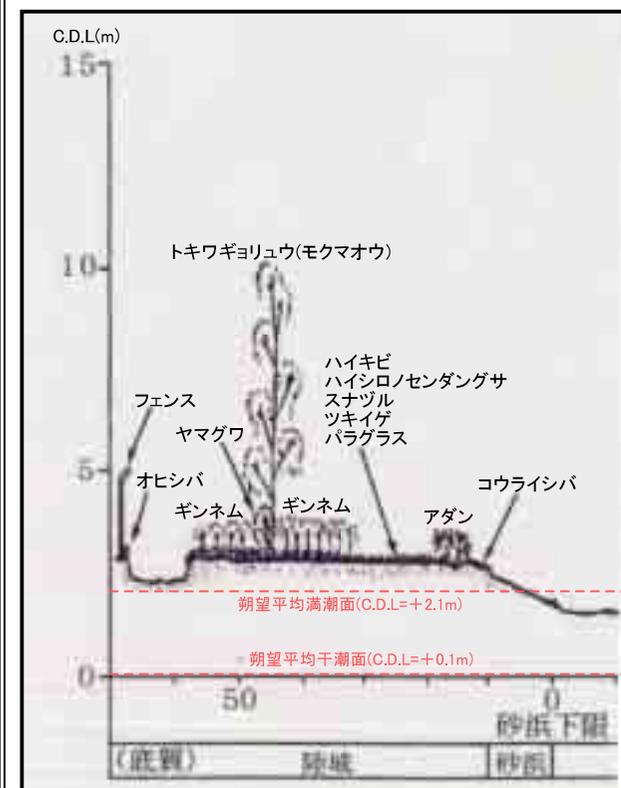
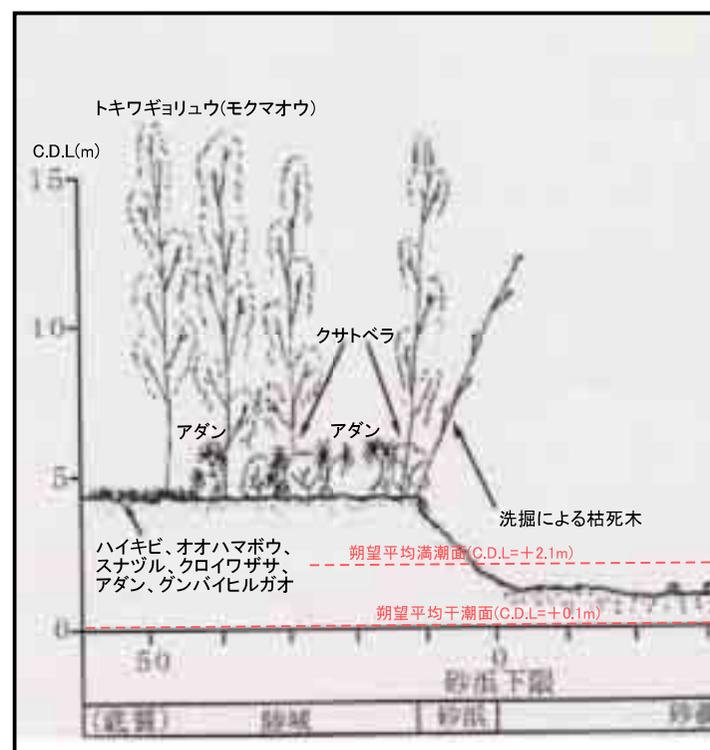
図2-3-8 泡瀬海岸における植生分布状況およびその特徴(その2泡瀬3丁目(旧塩田)前・通信施設前)

・前面干潟および後背地においても植生の分布はみられない。

・基部および東側先端部、離れ小島に存在する砂浜に海岸植生が僅かにみられる。

・後背地は通信施設であり、雨水の地下浸透が可能な緑地が広範囲に分布している。

・本地点は泡瀬通信施設の基部に存在する小規模な砂浜であり、最前線にコウライシバが僅かにみられ、その背後にハイキビが優占する草地在らがる。
 そのほか、パラグラス、スキ、ハイシロセンダングサ等がみられ、草地の中には海岸低木林を構成するアダン、クサトベラ等が僅かに点在、生育し、海岸植生の形成途中の段階と思われる。

・砂浜背後のフェンスで囲まれた施設内には海岸林のモクマウ、ギンネムのほかハイキビ、パラグラス、ハイシロセンダングサ等の草地在らがる。

・本地点は泡瀬通信施設地先の小島であり、最前線からモクマウが優占する海岸林が広範囲に分布しており、その林内には海岸低木林であるアダン、クサトベラ等が生育している。なお、最前部は高波等の影響による洗掘でモクマウの倒木、根の露出が多くみられた。

・島の北東部には海浜植生のゲンバヒルガオ、クサトベラ等の分布がみられた。

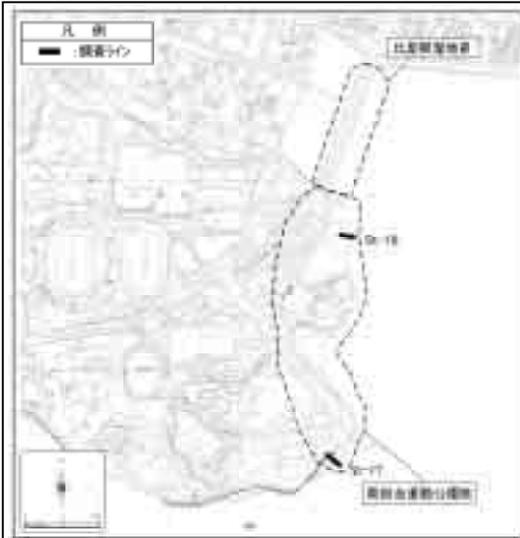
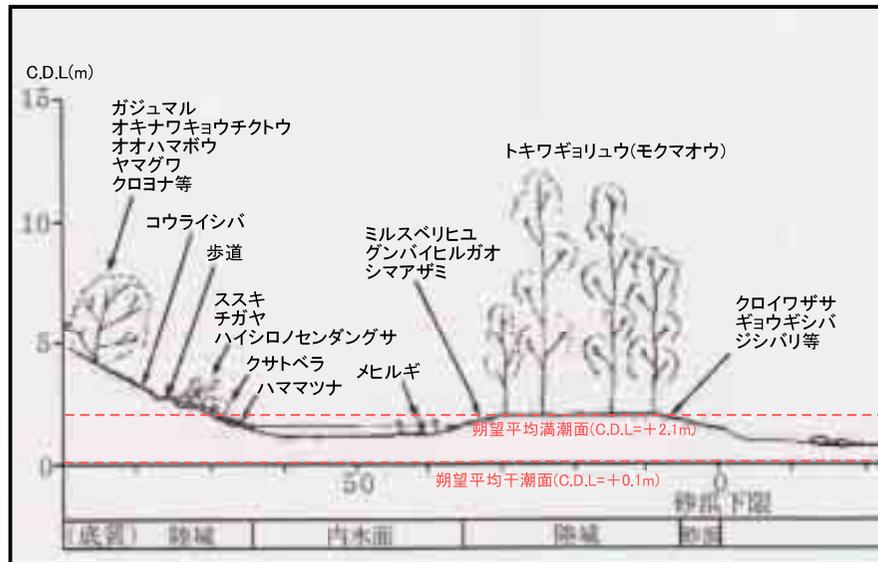
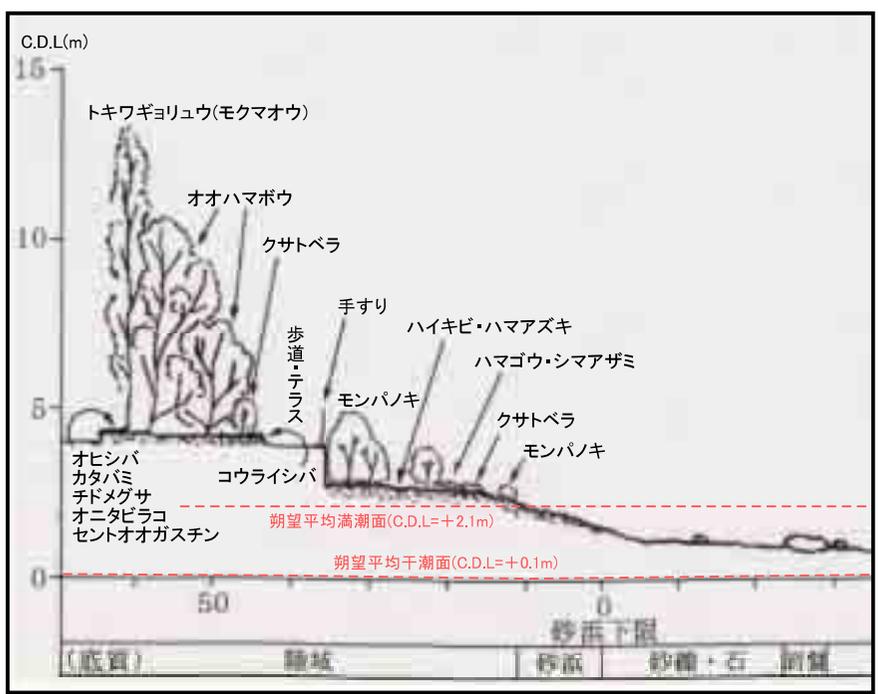
図2-3-9 泡瀬海岸における植生分布状況およびその特徴(その1 県運動公園前・比屋根湿地前)

- ・運動公園整備後に出現した砂浜等にゲンバヒルガオ等の海浜植生、アダン等の海岸低木林がみられ、連続した海岸植生が成立している。
- ・後背地には公園内の植林や芝地等の植栽が行われており、雨水の地下浸透が可能な緑地が分布している。

- ・前面干潟には海浜植生はみられないものの、その後背地には比屋根湿地が存在することから、雨水の地下浸透が可能な緑地が確認される。
- ・県運動公園前・比屋根湿地前における植物相は不明である。

・本地点は運動公園整備後に出現した小規模な出島であり、外来種であるモクマオウが優占し海岸林を形成するほか、海岸低木林のアダン、ハマゴウ等、海浜植生のゲンバヒルガオ、ミルスベリヒユ、ソサレバ等が分布しており、連続した海岸植生を形成している。

・石積み護岸にススキ、ハイシロノセンダングサ等の草本が帯状に分布するほか、植栽帯にガジュマル、モクマオウ、オオハマボウ等の在来種の植林や内水面湿地にヒルガオの生育が確認されている。

・本地点は運動公園整備後に出現した砂浜であり、砂浜には海岸低木林を構成するモンパノキ、クサトベラが護岸に平行に生育分布し、海浜植生であるゲンバヒルガオ、クイワササ等がみられる。また、護岸背後の植栽帯にガジュマル、オオハマボウ、ヤマグワ等の多くの在来種が植林されており砂浜から護岸背後まで連続した海岸植生が成立している。

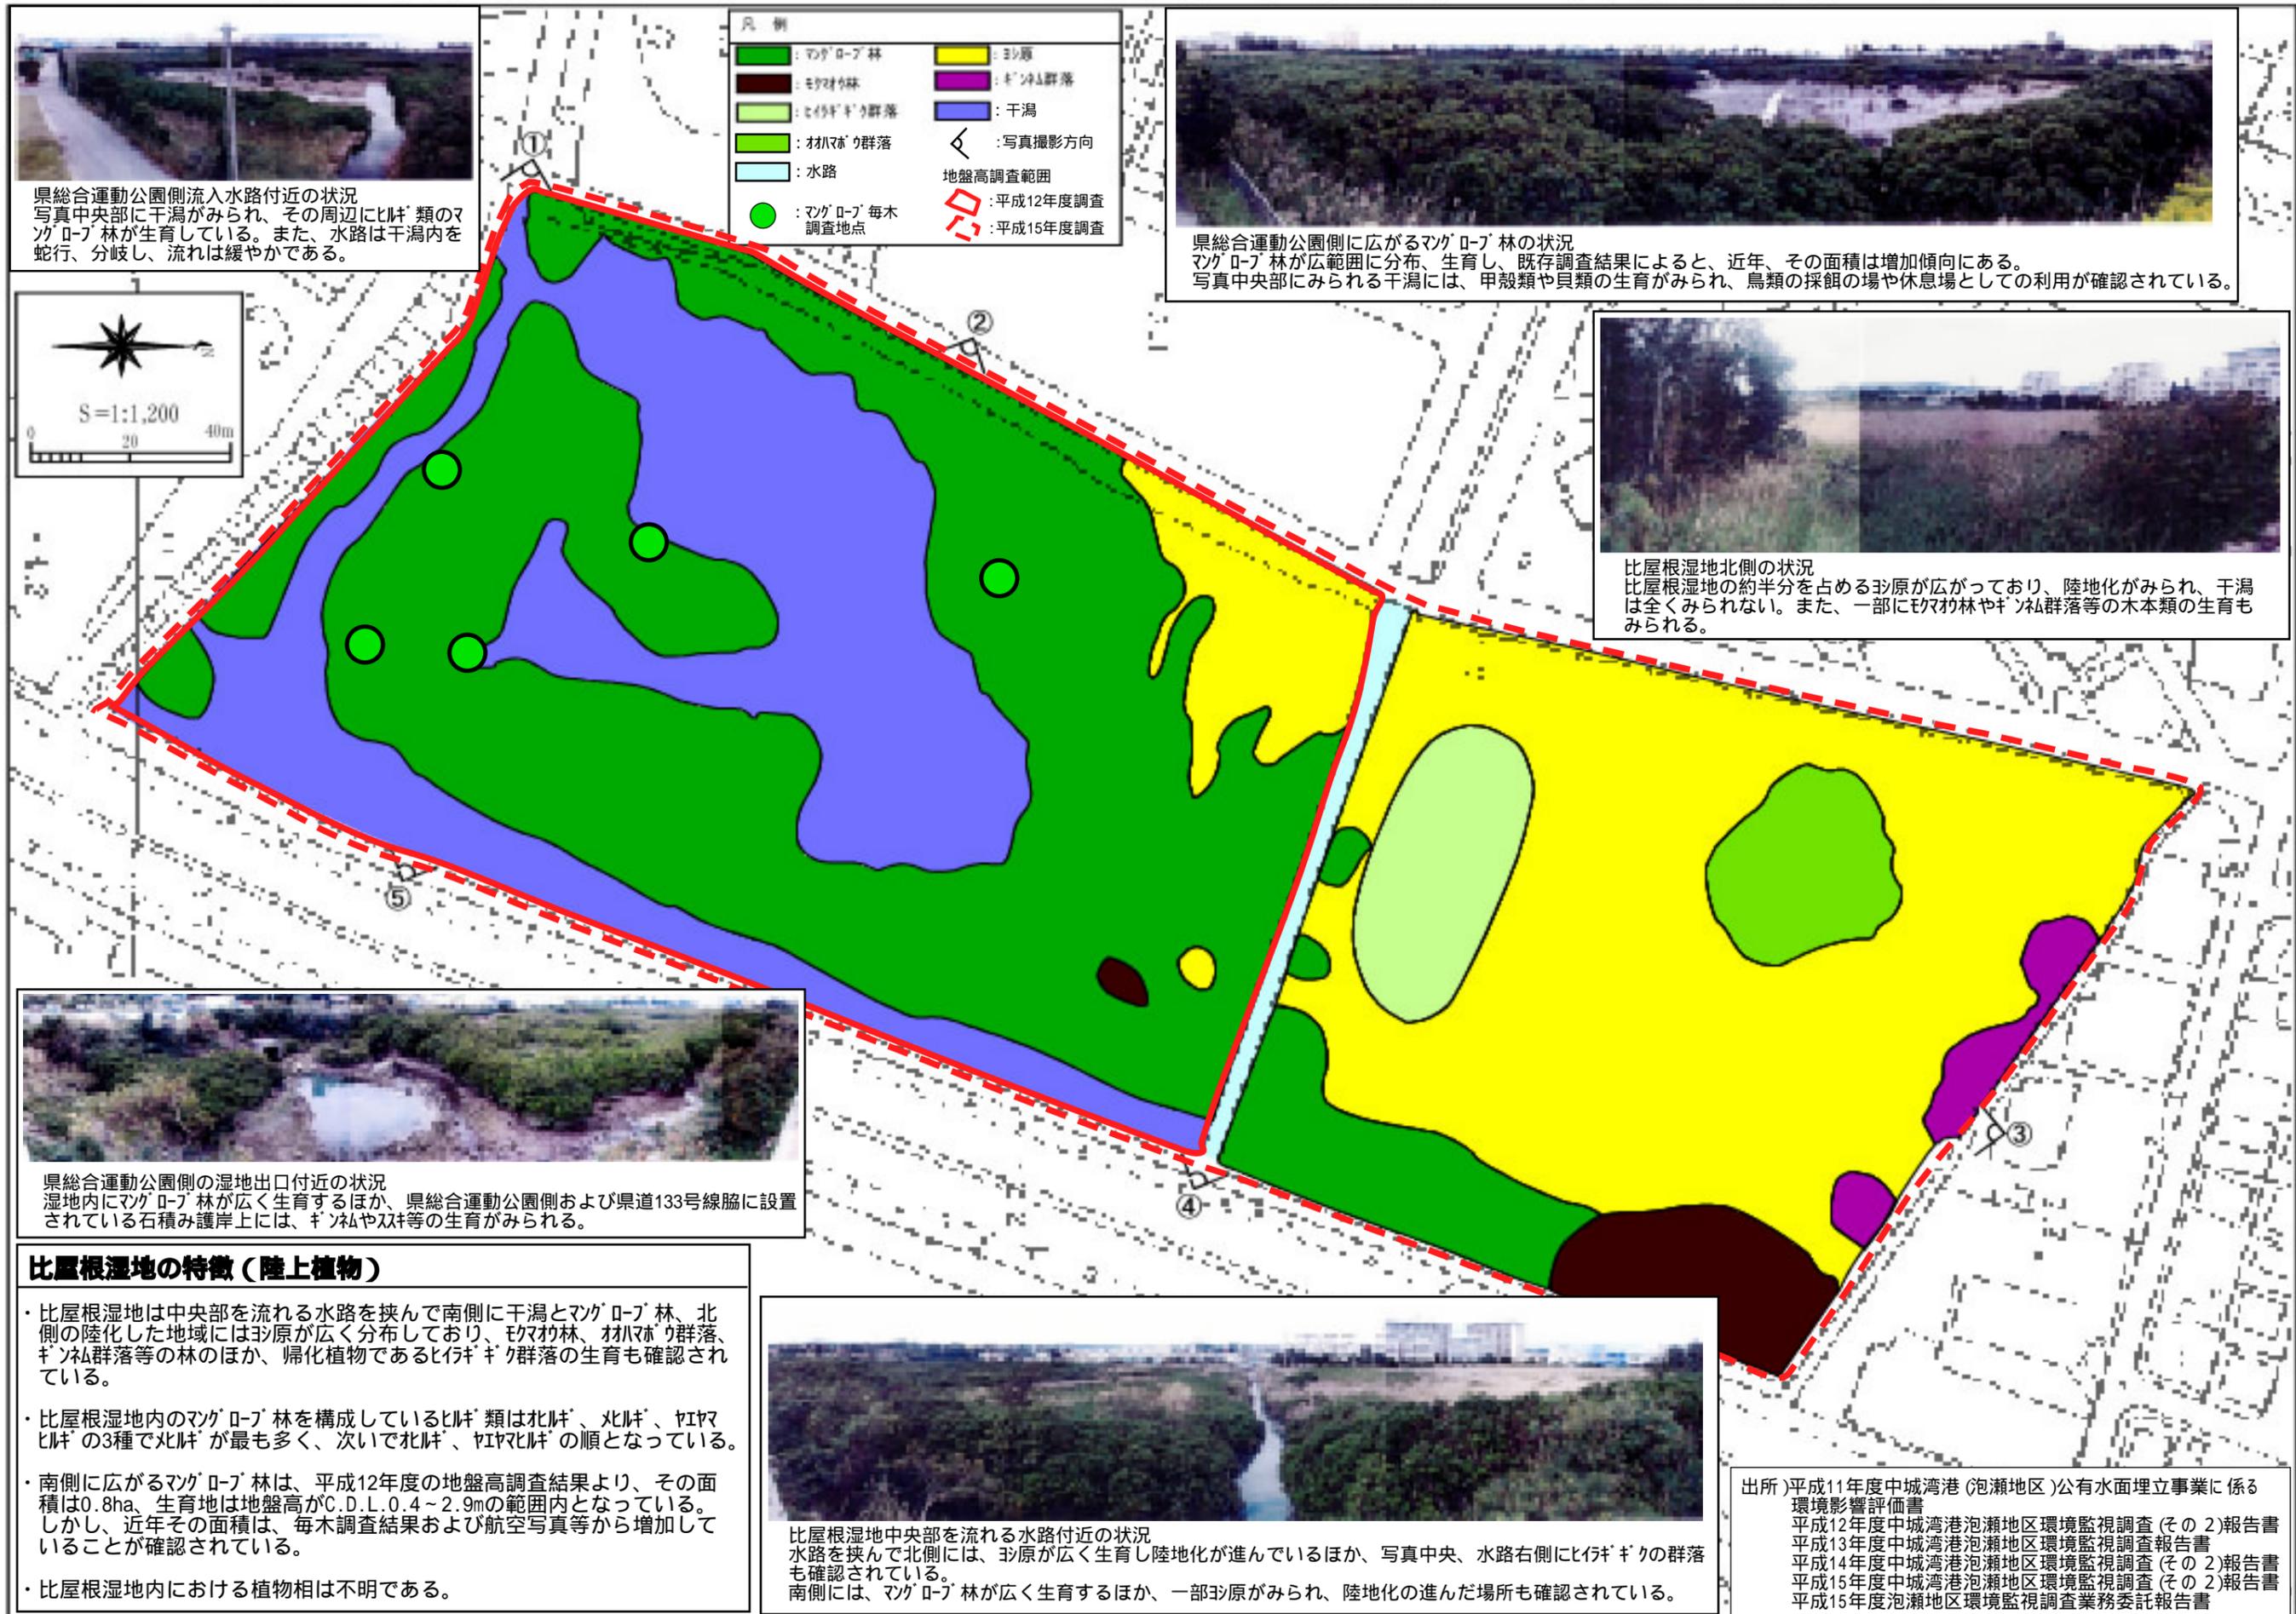
図2-3-10 比屋根湿地における植生分布状況およびその特徴（陸上植物）

マングローブ林(比屋根類)や沼原等の湿性植生が広く分布している。また、鳥類による採餌や休息、甲殻類や貝類の生育がみられるなど小規模ながらも多くの生物の生活の場となっている。

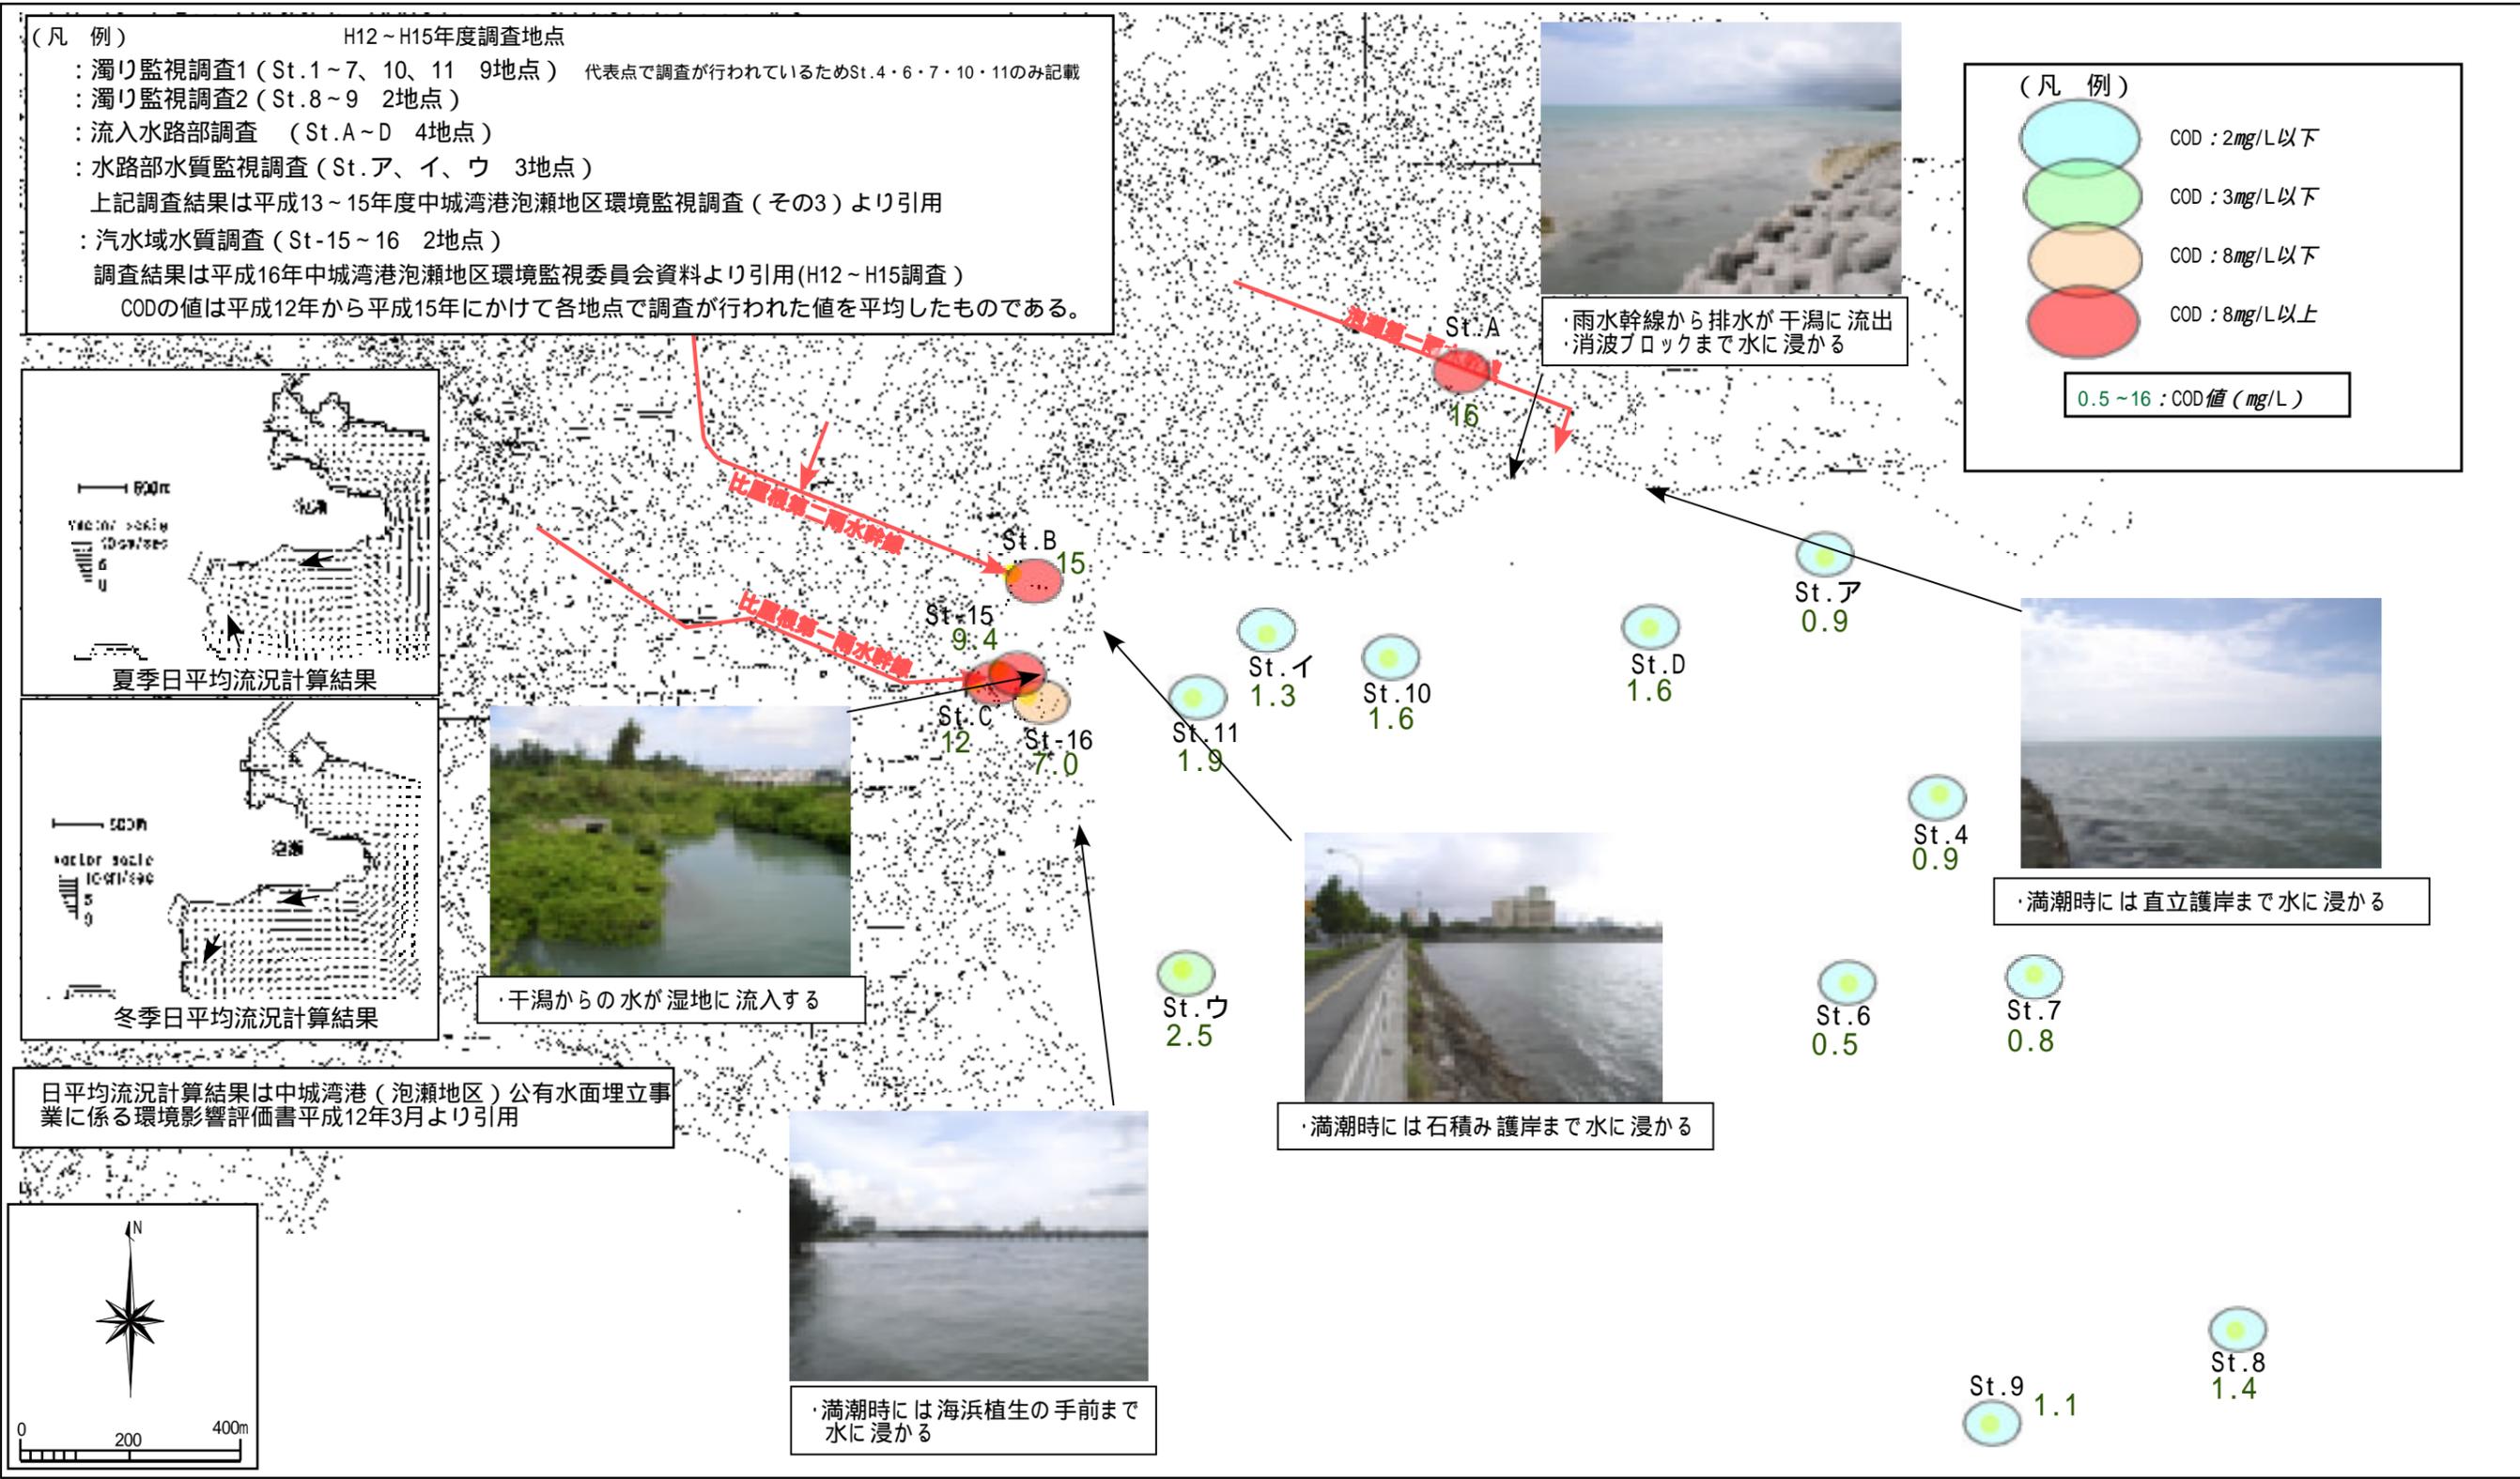
図2-3-11 泡瀬海岸における水質(COD)調査結果(満潮時)

平成15年度において、雨水幹線で24時間連続の流入水路部調査が行われており、泡瀬の満潮時間に近い時間帯のデータを採用し平均値を求めた。COD値は(St.A)泡瀬第一雨水幹線出口で16mg/L、(St.B)比屋根第一雨水幹線で12mg/L、(St.C)比屋根第二雨水幹線で15mg/Lである。なお、泡瀬の潮時は、那覇港を標準として-30分で計算した。(参考文献：(財)日本気象協会発行「平成16年度 沖縄の気象暦」)

沖合から海岸域に流れる潮流により水質は0.9~2.5mg/Lを示している。

雨水幹線から湿地内への排水の流入がある。湿地内のCODは7.0~9.4mg/Lで、干潟と水の出入りがあるボックスカルバート付近では低い値となっている。

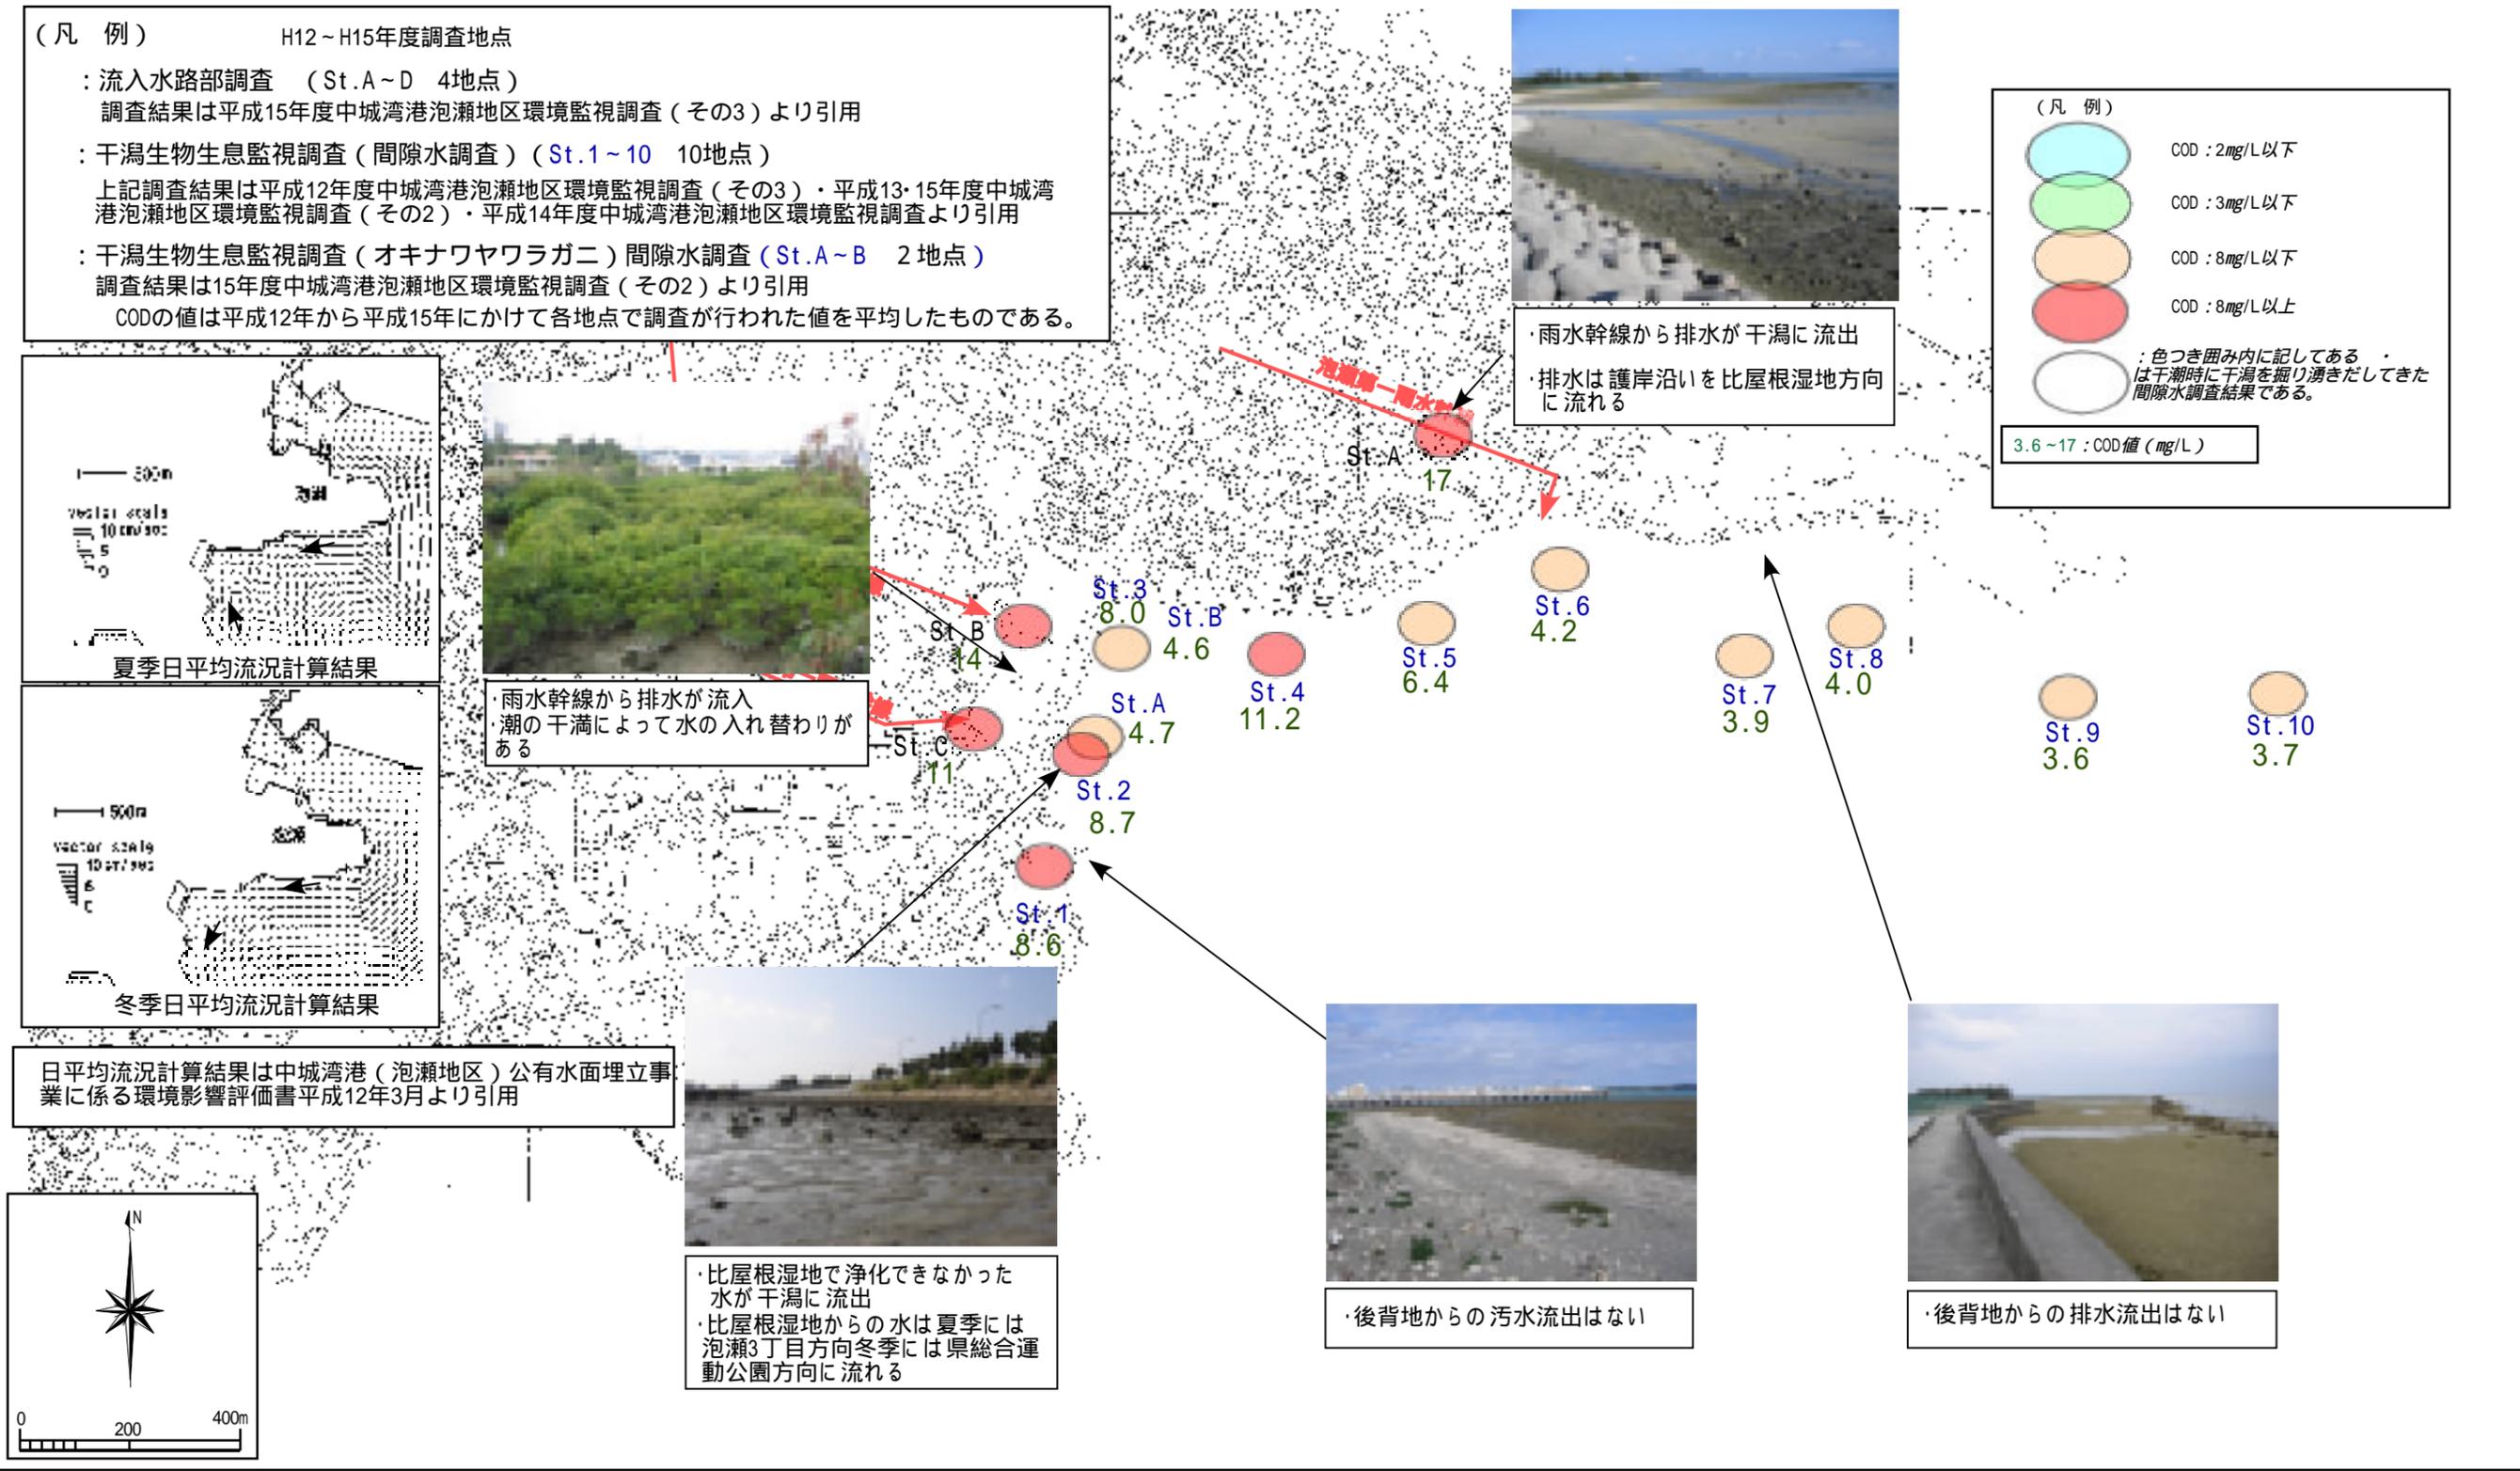
図2-3-12 泡瀬海岸における水質(COD)調査結果(干潮時)

<雨水幹線からの排水>
 平成15年度において、雨水幹線で24時間連続の流入水路部調査が行われており、前ページと同様にして泡瀬の干潮時間に近い時間帯のデータを採用し平均値を求めた。
 COD値は(St.A)泡瀬第一雨水幹線出口で17mg/L、(St.B)比屋根第一雨水幹線で11mg/L、(St.C)比屋根第二雨水幹線で14mg/Lである。
 なお、泡瀬の潮時は、那覇港を標準として-30分で計算した。

<泡瀬海岸域>
 流れが緩やかで、後背地からの排水の流出がある比屋根湿地前と泡瀬3丁目(旧塩田前)のCODは8.7~11.2mg/Lと高い値を示している。
 また、砂の堆積によって形成された県総合運動公園前の湿地内CODは8.6mg/Lである。

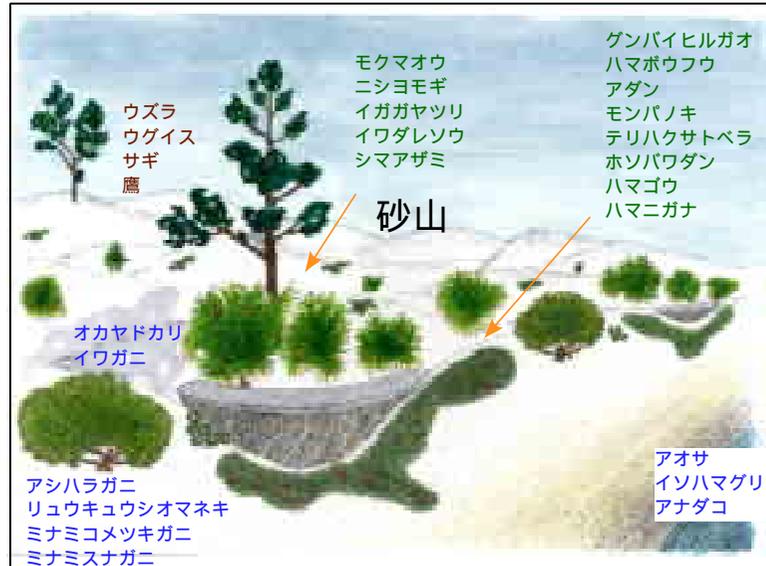
図 2-4-2 砂に埋もれた護岸

集落の東側には砂山として、砂が盛られており、護岸沿いは白い砂浜、干潟部や砂嘴にも砂が多かった。護岸は、暴風波浪対策として築造された石積み護岸であったが、所々、砂に埋もれ、どこからでも海岸へ下りられた。
