平成15年度環境調査結果（概要版）

1. 海水の流れ（海水交換）調査結果

2. オカヤドカリ類調査

3. 植生調査

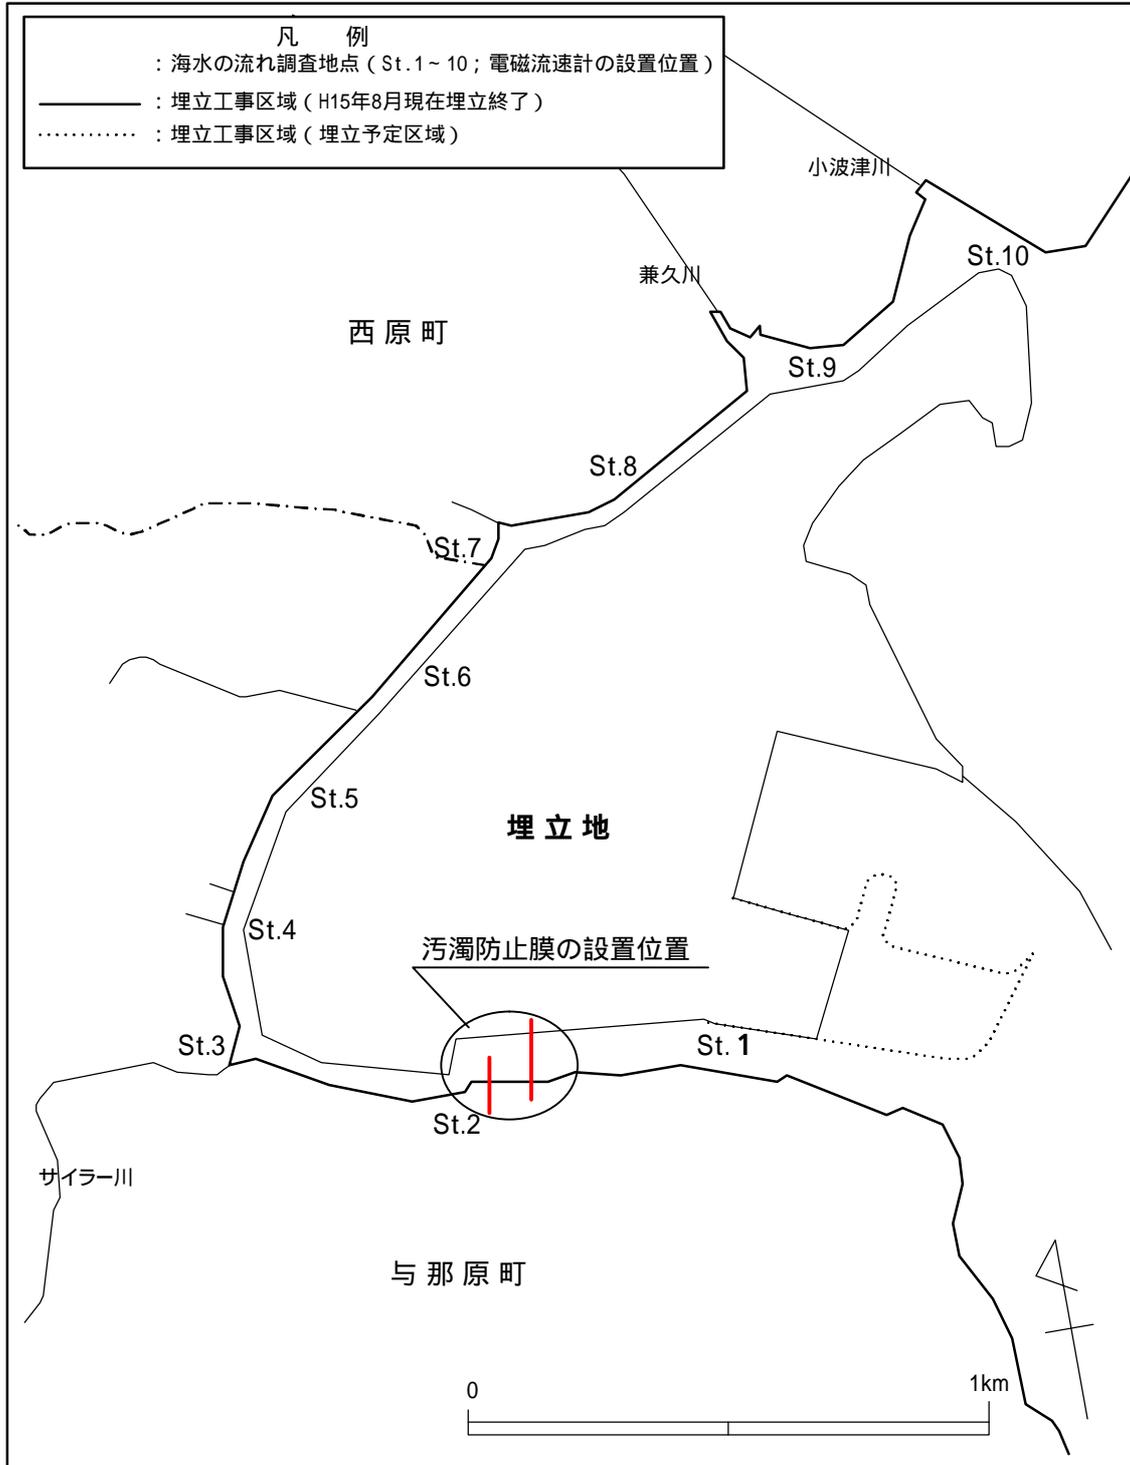
図 - 1 (1) 調査地点(海水の流れ調査)及び汚濁防止膜の設置位置

調査位置：調査地点及び調査期間中の汚濁防止膜の設置位置を図 - 1 (1) に示す。

調査方法：図 - 1 (1)に示した 10 地点 (St. 1 ~ St.10) において、水路床に電磁流速計を設置して、10 分毎に 30 秒 (1 s ピッチ) 平均の流向、流速を観測した。

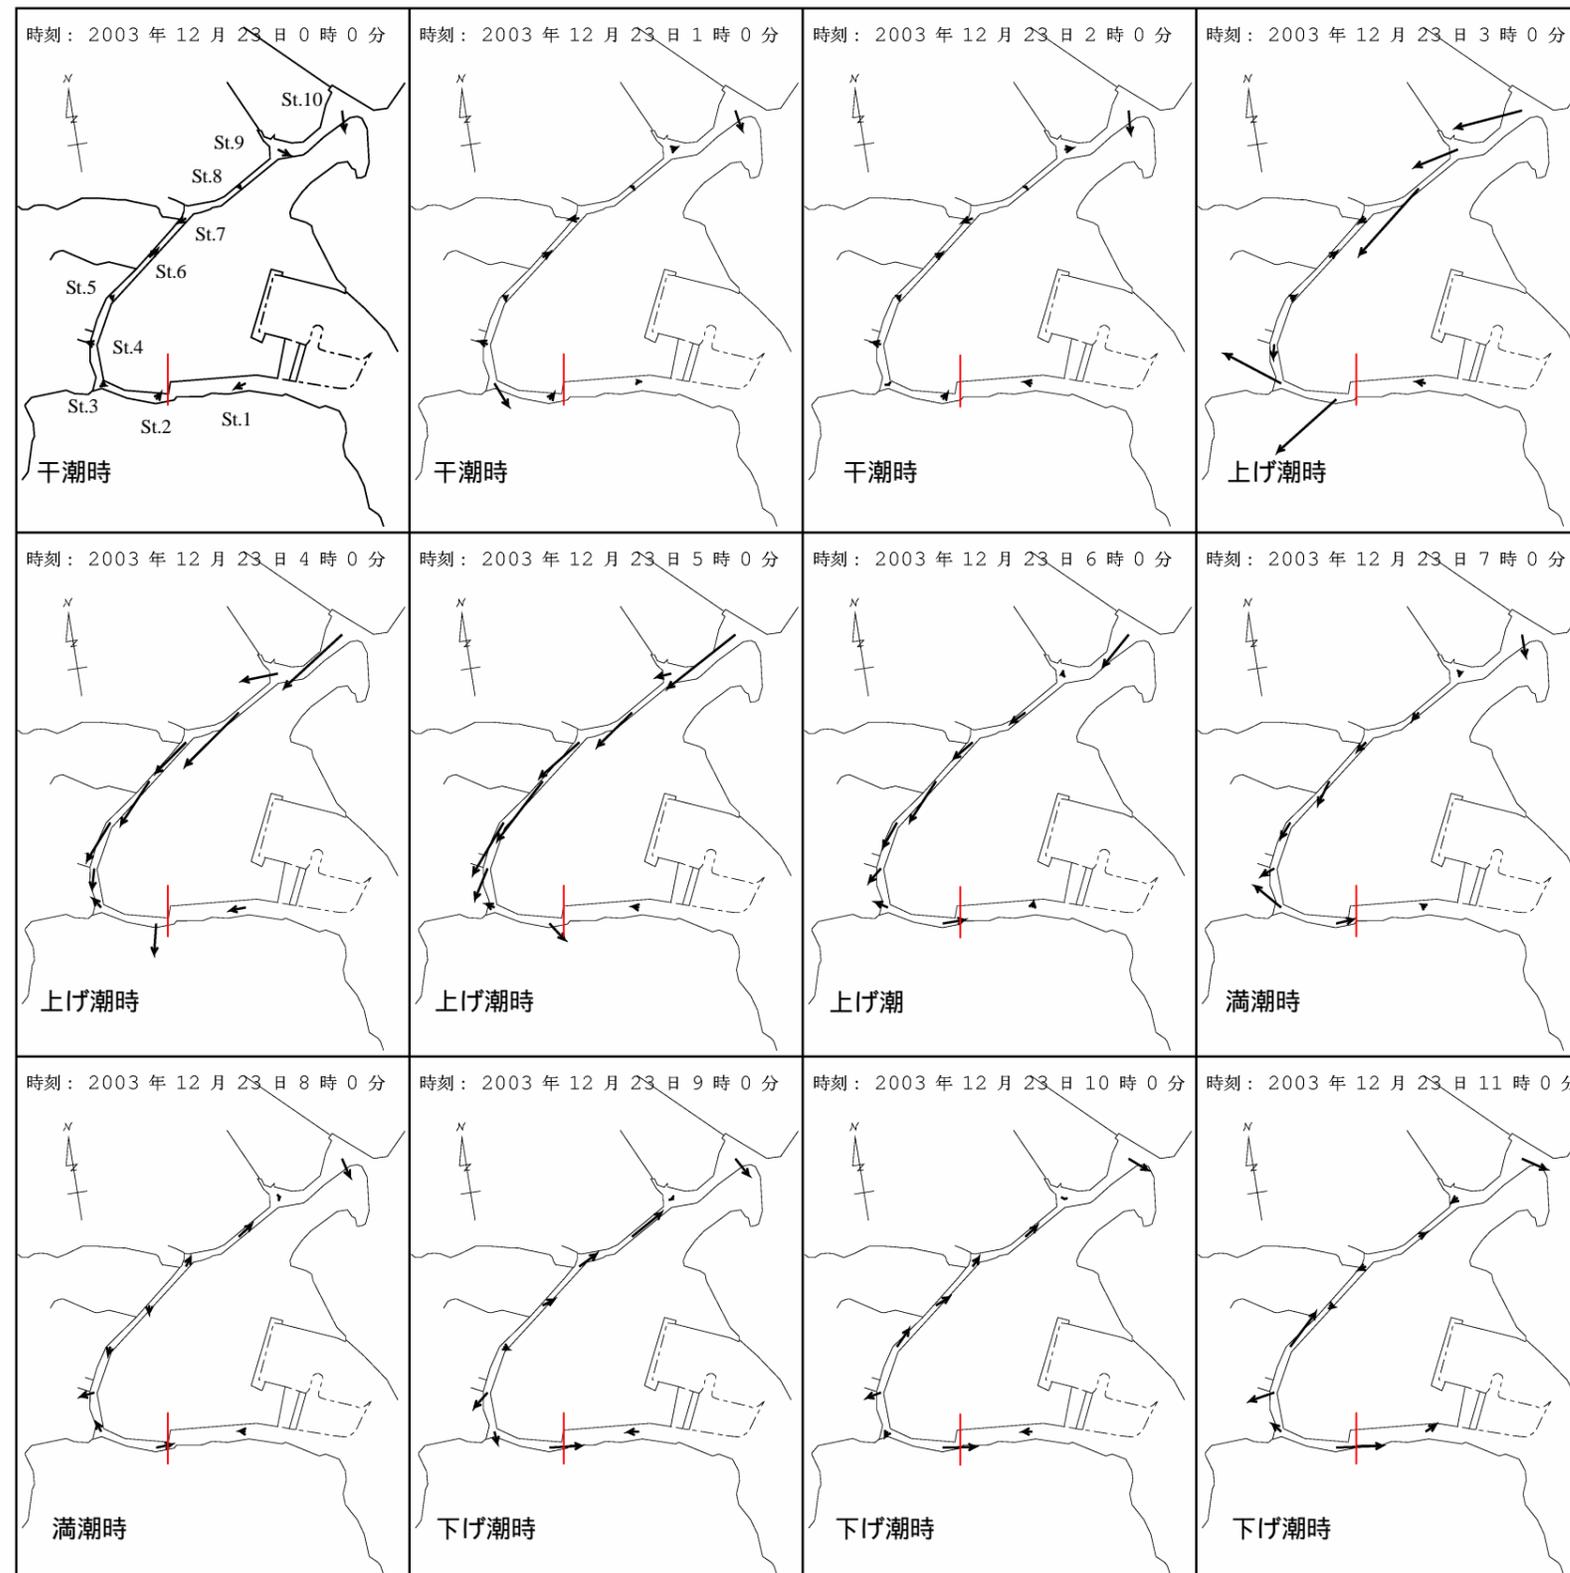
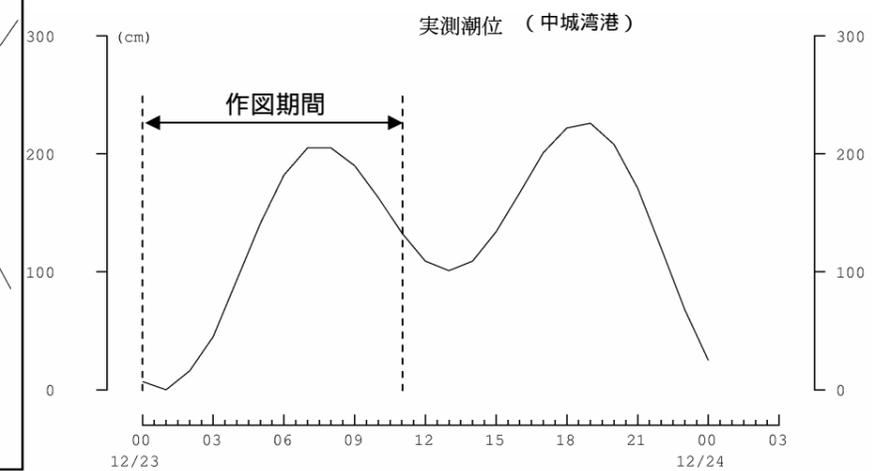
図 - 1 (2) 流況の平面分布(大潮期、平成 15 年 12 月 23 日 0:00~11:00)

調査結果：調査結果を図 - 1 (2~3) (大潮期) と図 - 1 (4~5) (小潮期) に示す。

流速ベクトル： 20: 15: 10: 5:

単位：cm/s

— 汚濁防止膜の位置

- ・今回の調査結果と過年度調査結果とでは、上げ潮時の流況特性が異なっていた。具体的には、兼久川河口付近からサイラー川河口付近の区間において、今回の調査結果は南向きの流れ (北側からの海水流入の影響大) であったが、過年度調査結果では北向きの流れ (南側からの海水流入の影響大) であった。この違いの要因として、水路南側の与那原地区架橋工事用の汚濁防止膜による海水流入阻害が考えられる。

- ・上記のことから、今回の調査結果は、汚濁防止膜が設定されていない通常の状態の流況特性と異なると考えられるが、過去に苦情 (悪臭及び魚斃死) があった地点 (兼久川河口付近、ローソ シーサイド 与那原店前面付近) において、他の地点と比較して流れが非常に弱くなっていることが確認できた。

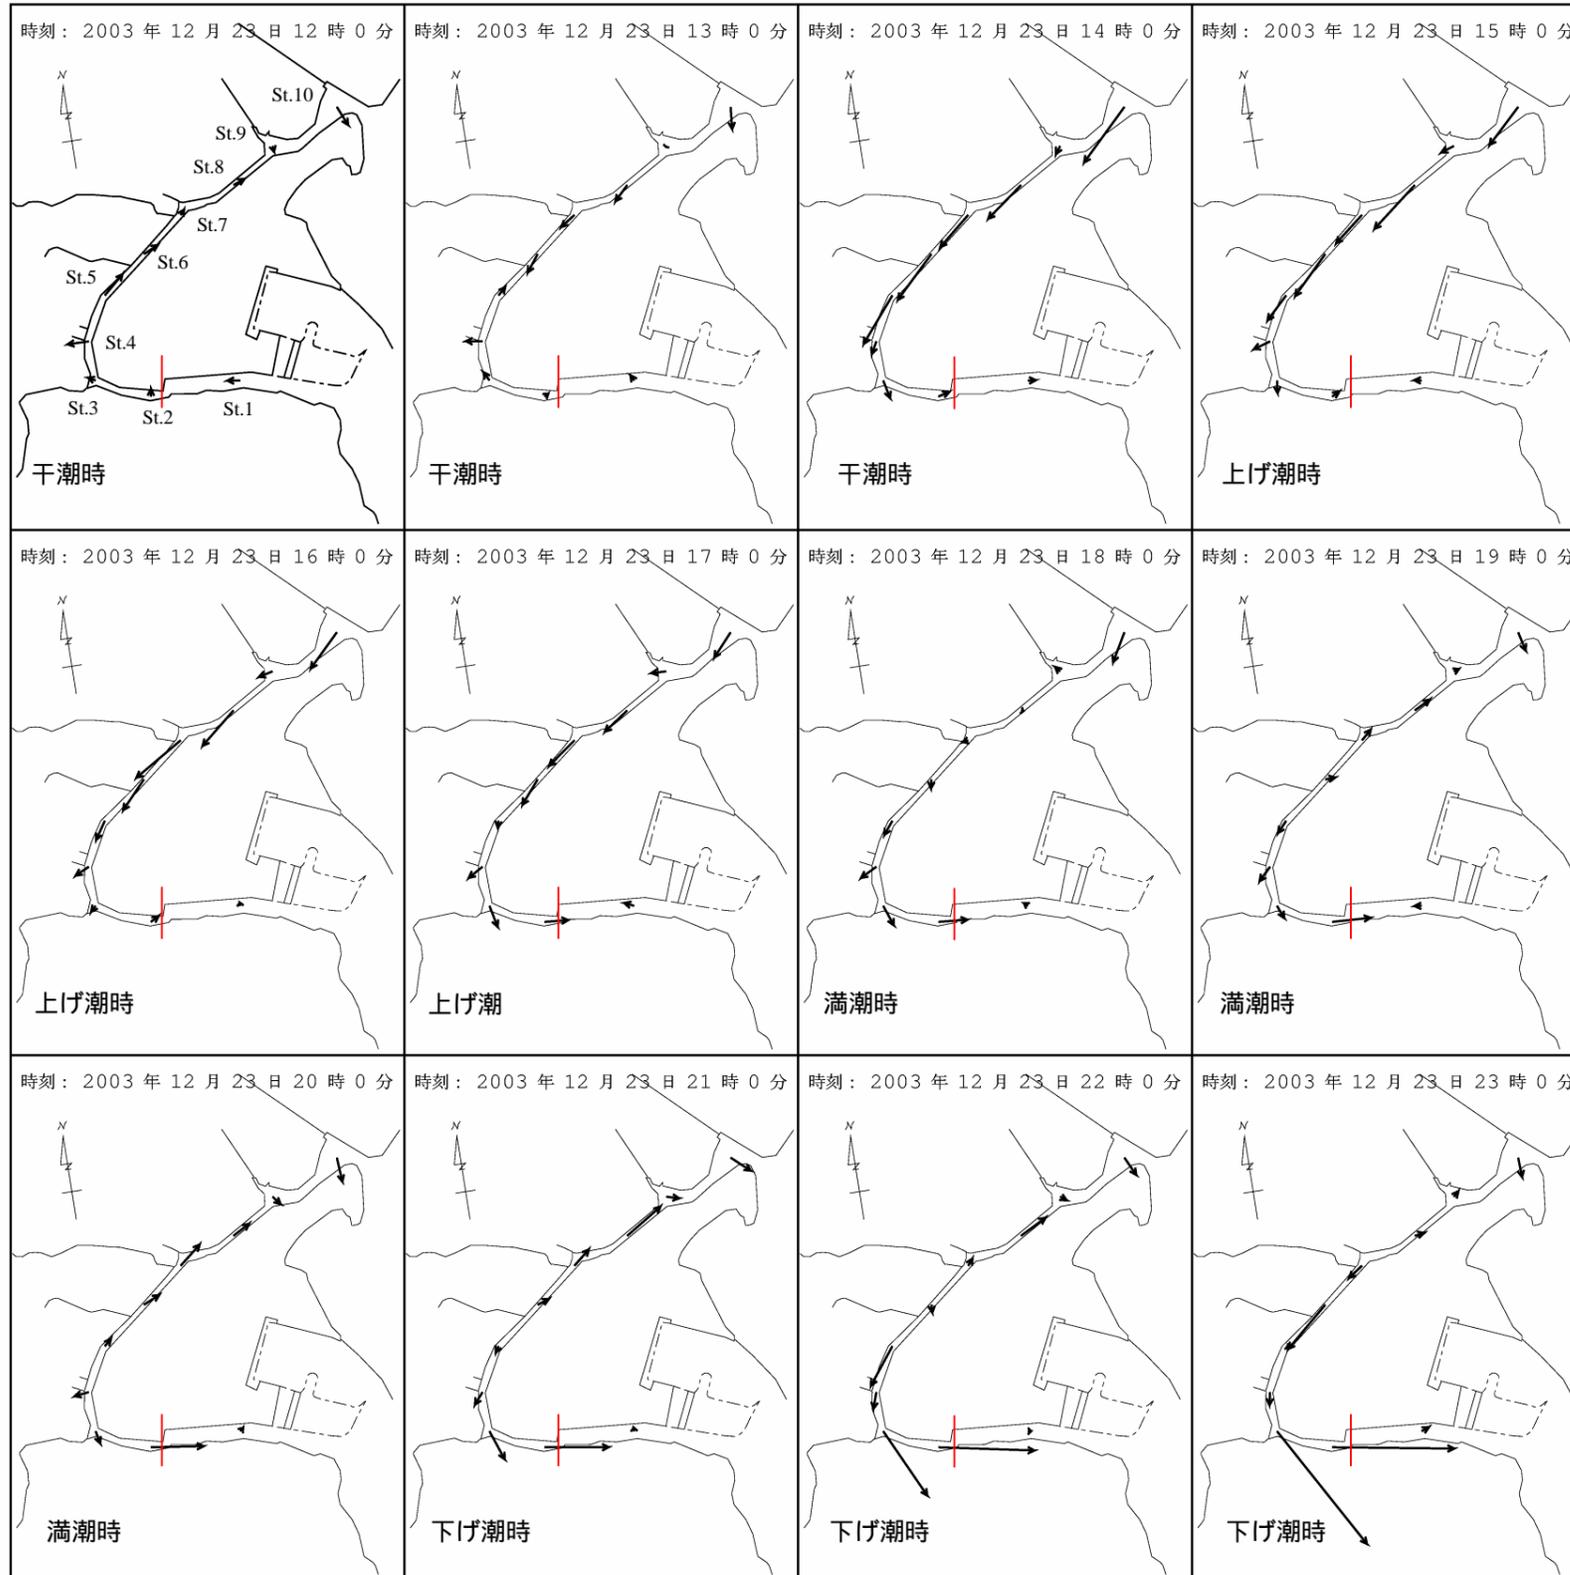
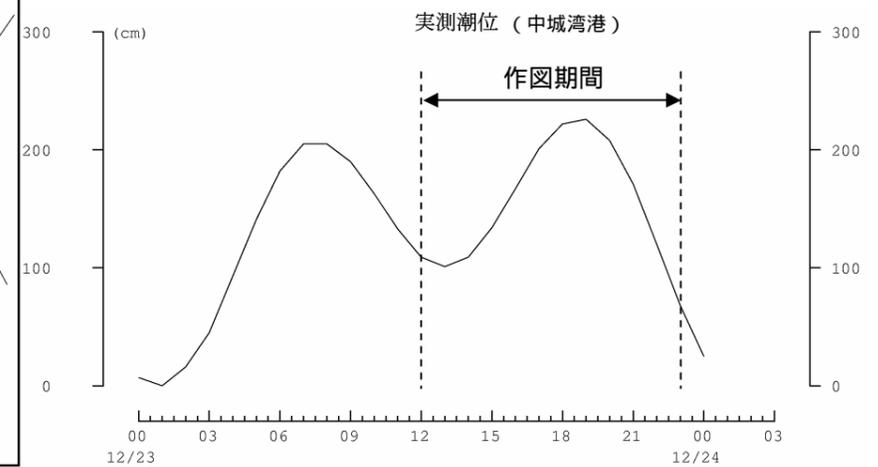
図 - 1 (3) 流況の平面分布(大潮期、平成15年12月23日 12:00~23:00)

流速ベクトル： 20: 15: 10: 5:

単位：cm/s

— 汚濁防止膜の位置

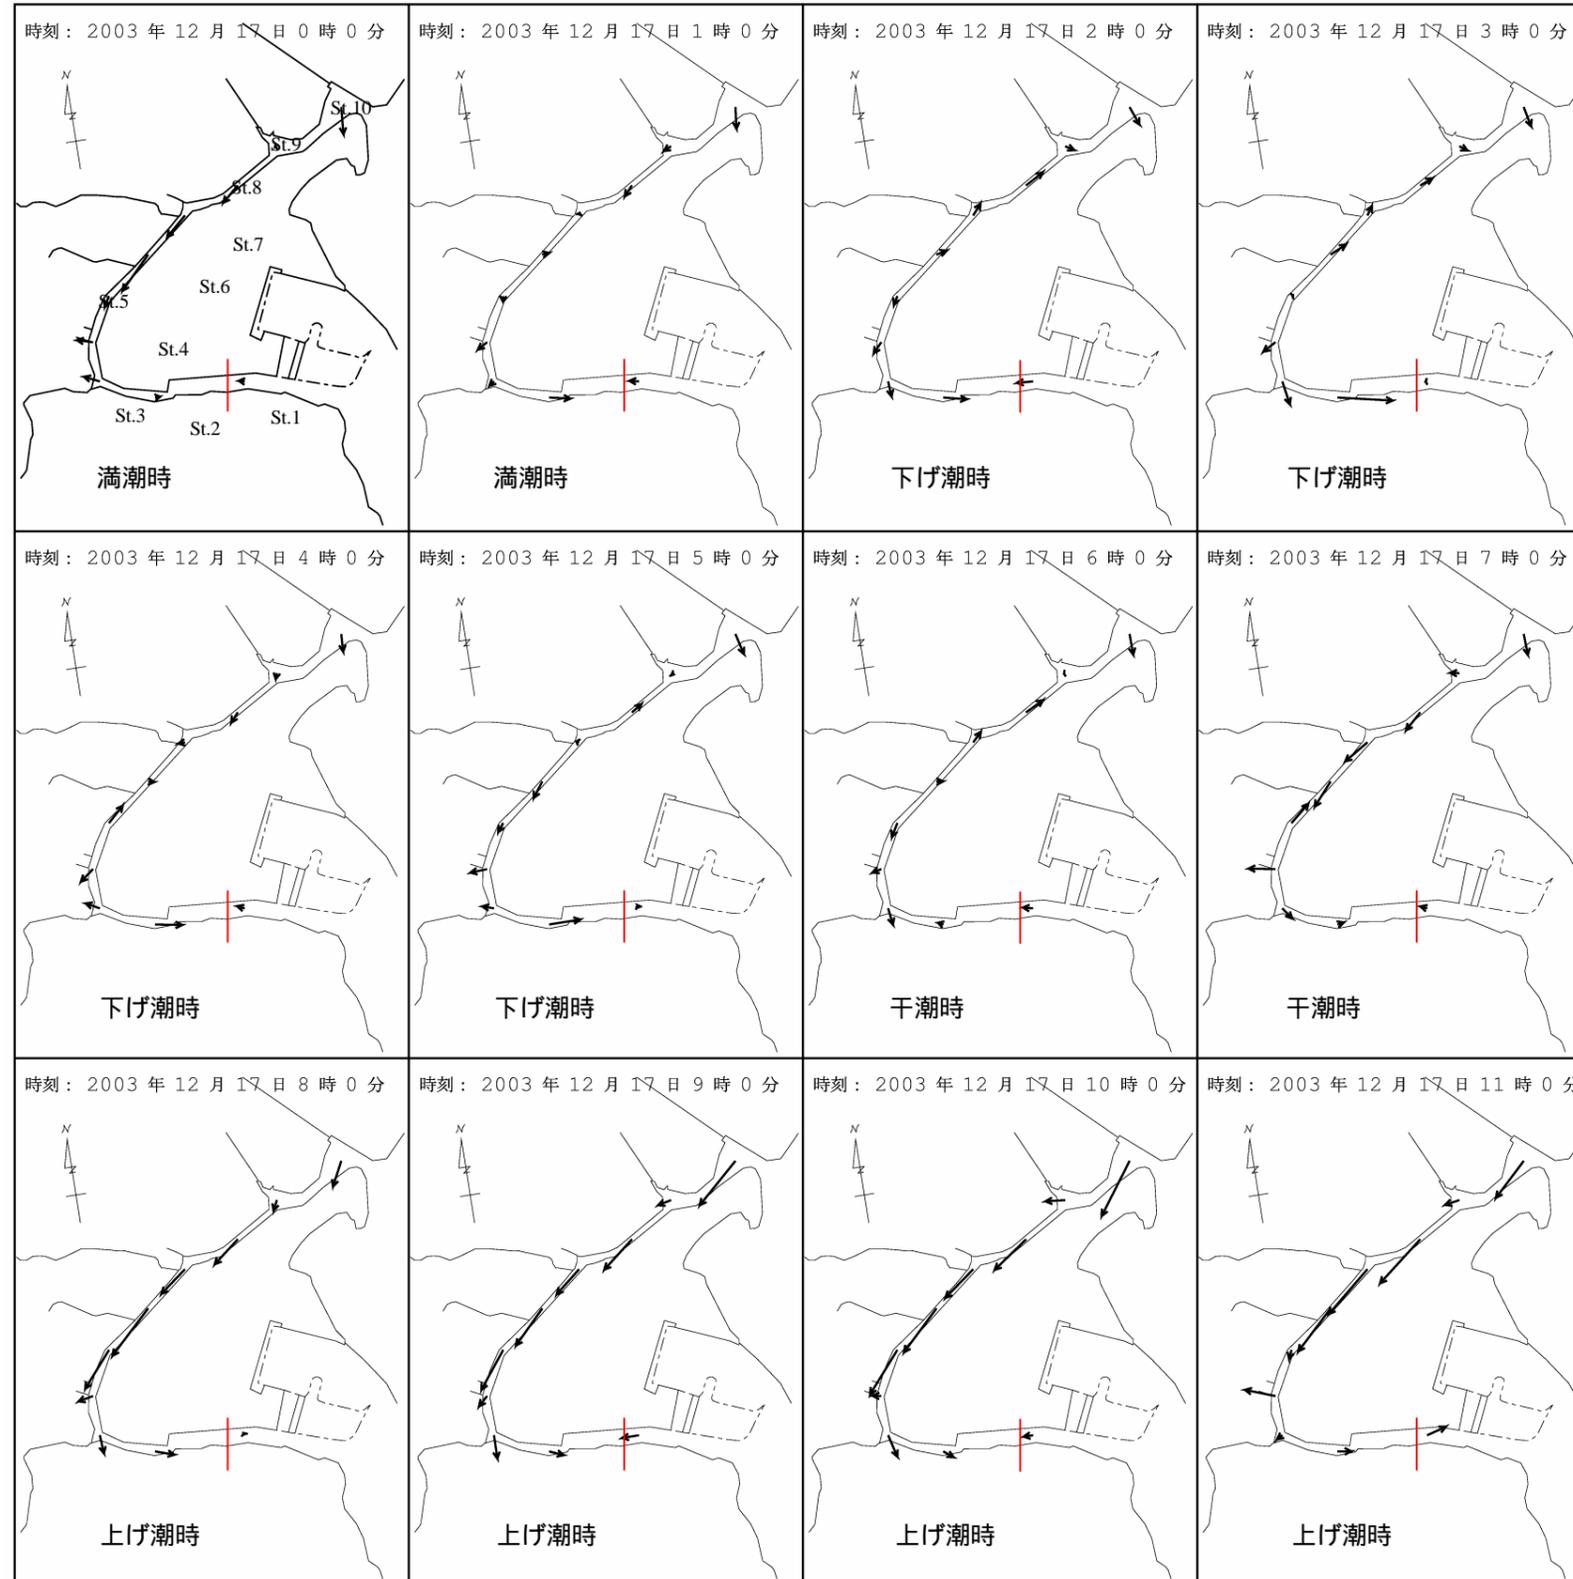
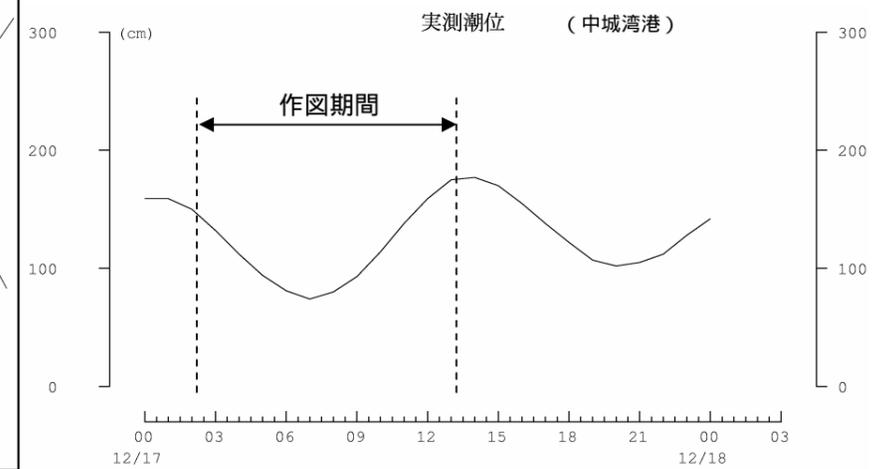
図 - 1 (4) 流況の平面分布(小潮期、平成15年12月17日 0:00~11:00)

流速ベクトル： 20: 15: 10: 5:

単位：cm/s

— 汚濁防止膜の位置

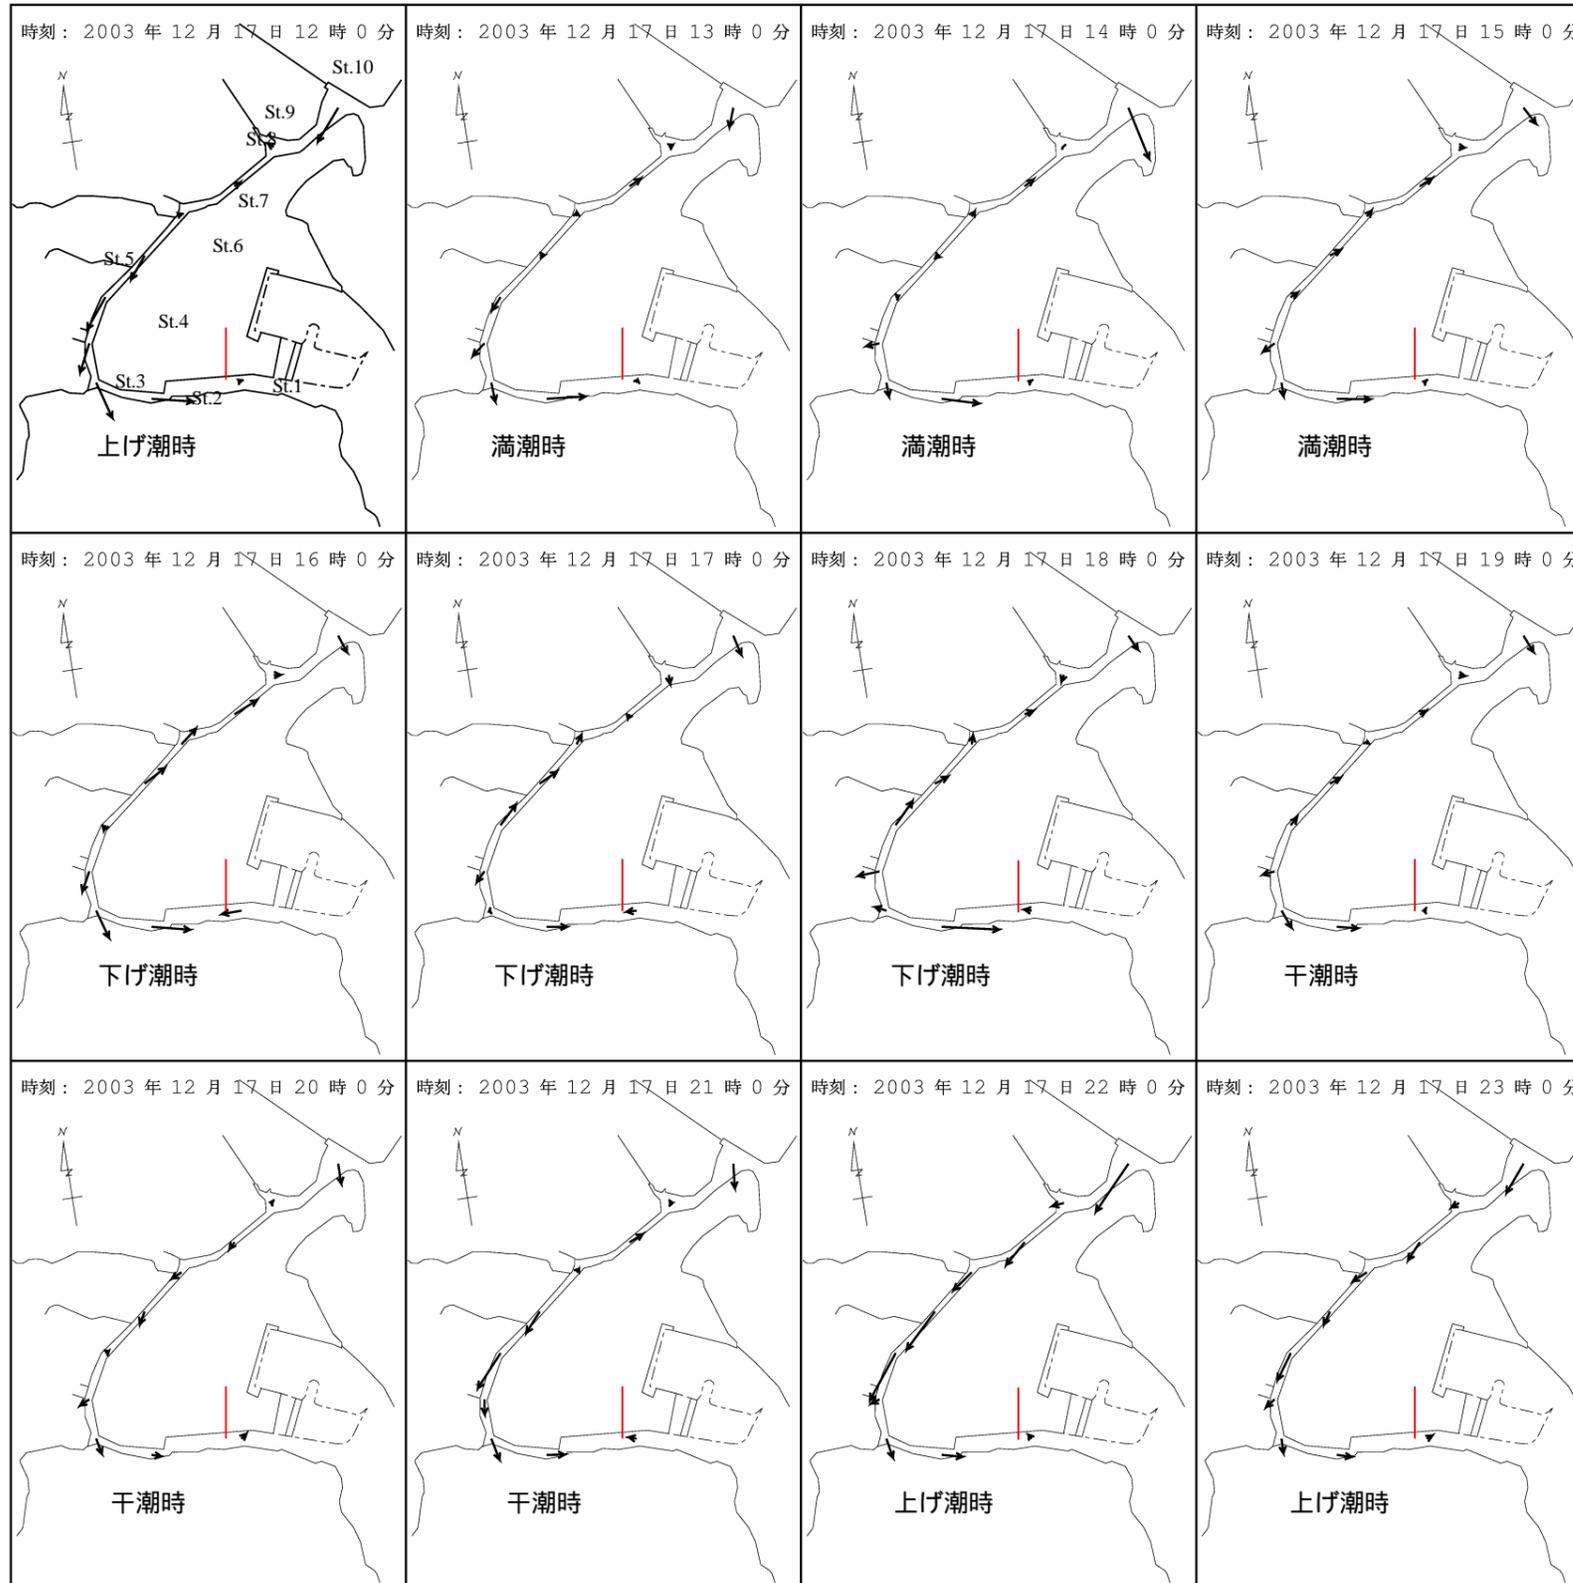
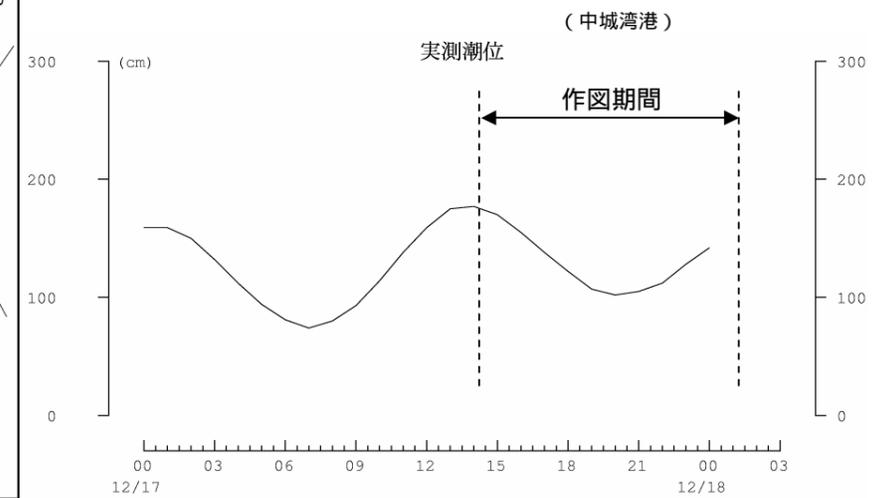
図 - 1 (5) 流況の平面図(小潮期、平成 15 年 12 月 17 日 12:00 ~ 23:00)

流速ベクトル： 20: 15: 10: 5:

単位：cm/s

汚濁防止膜の位置

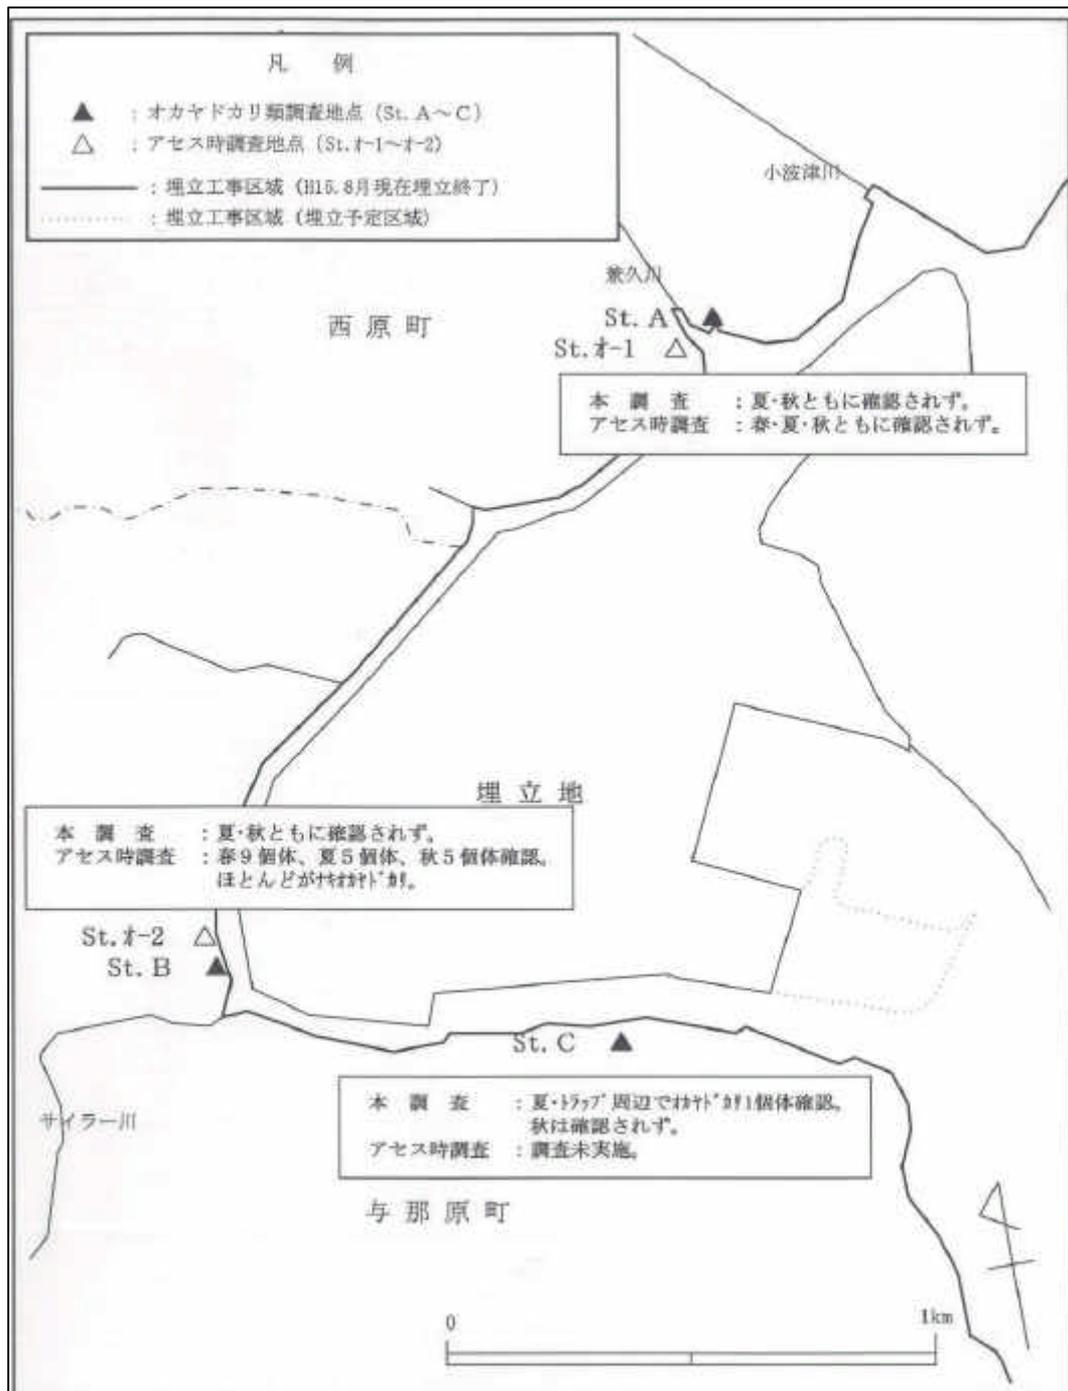
図-2(1) 調査結果図 (ワタ⁺科類調査)

図 - 2 (1) に示す St. A～C の 3 地点において、ベイトトラップ（穴を掘って、餌を仕掛けて、捕獲する方法）を 2 基設置し、一昼夜おいた後、オカヤドカリ類の生息確認及び周辺の目視観察を行った。

夏季・秋季調査ともに、トラップ内では確認されなかった。

また、トラップ周辺の目視観察では、夏季調査時に St. C において 1 個体オカヤドカリが確認された。

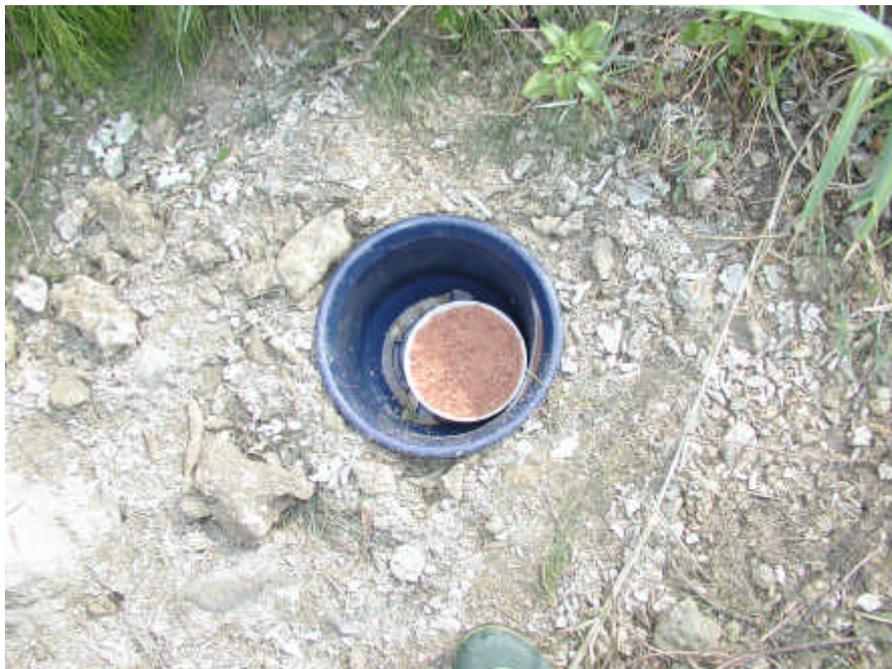
トラップ

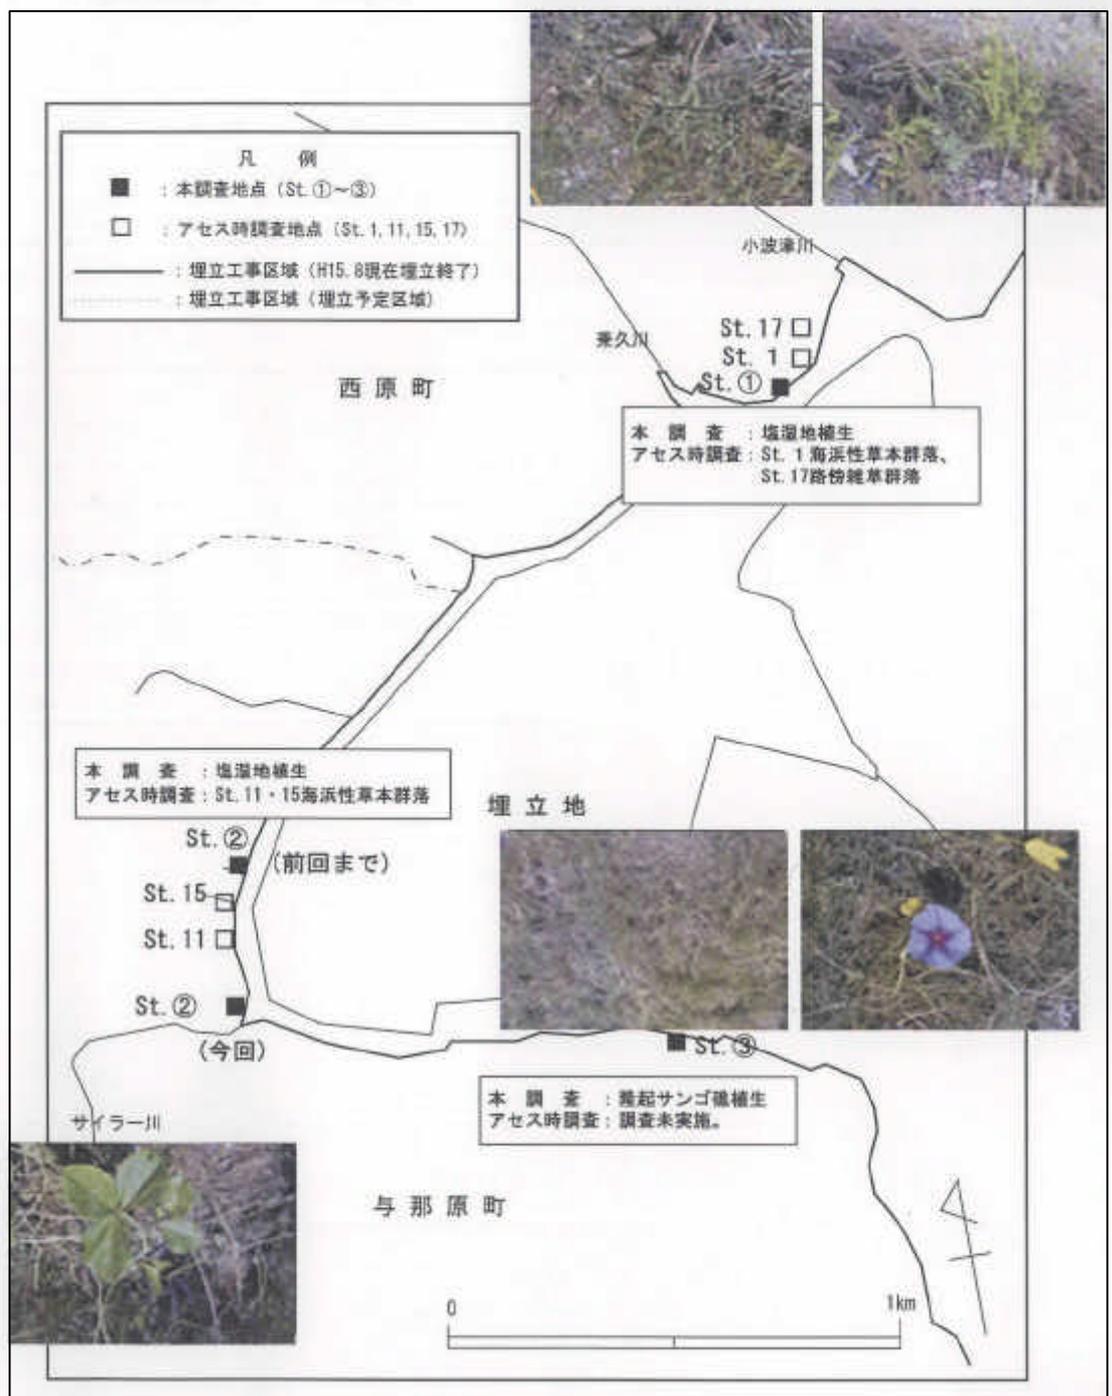
図-3 (1) 調査結果図 (植生調査)

図 - 3(1)に示す St. ~ St. の 3 地点において、代表的な植生を有する区画を選択し、3 m × 3 m の区画内に出現する植物の種類数及び被度を目視観察し、記録した。

前回調査時と同様、汀線付近にハマツナの群落が帯状にみられた。ハマツナは、暖地の海岸の砂地に生える 1 年生草本である。草本層は高さ 0.3m、植被率は 30% で全部で 2 種類の植物が確認された。

前回調査を行った地点が、護岸工事により消失したため、周辺の環境及び群落構造が同じような場所を選出し、新たに設置した。調査地点は St. 同様ハマツナが優先する群落であった。草本層は高さ 0.35m、植被率は 50% で全部で 4 種類の植物が確認された。

隆起サンゴ礁の岩礁が広がる海岸で、前回調査時と同様、コウライシバの群落が一面に広がっていた。
