3. 河川水生生物

4. 陸域生態系（ハナサキガエル類）

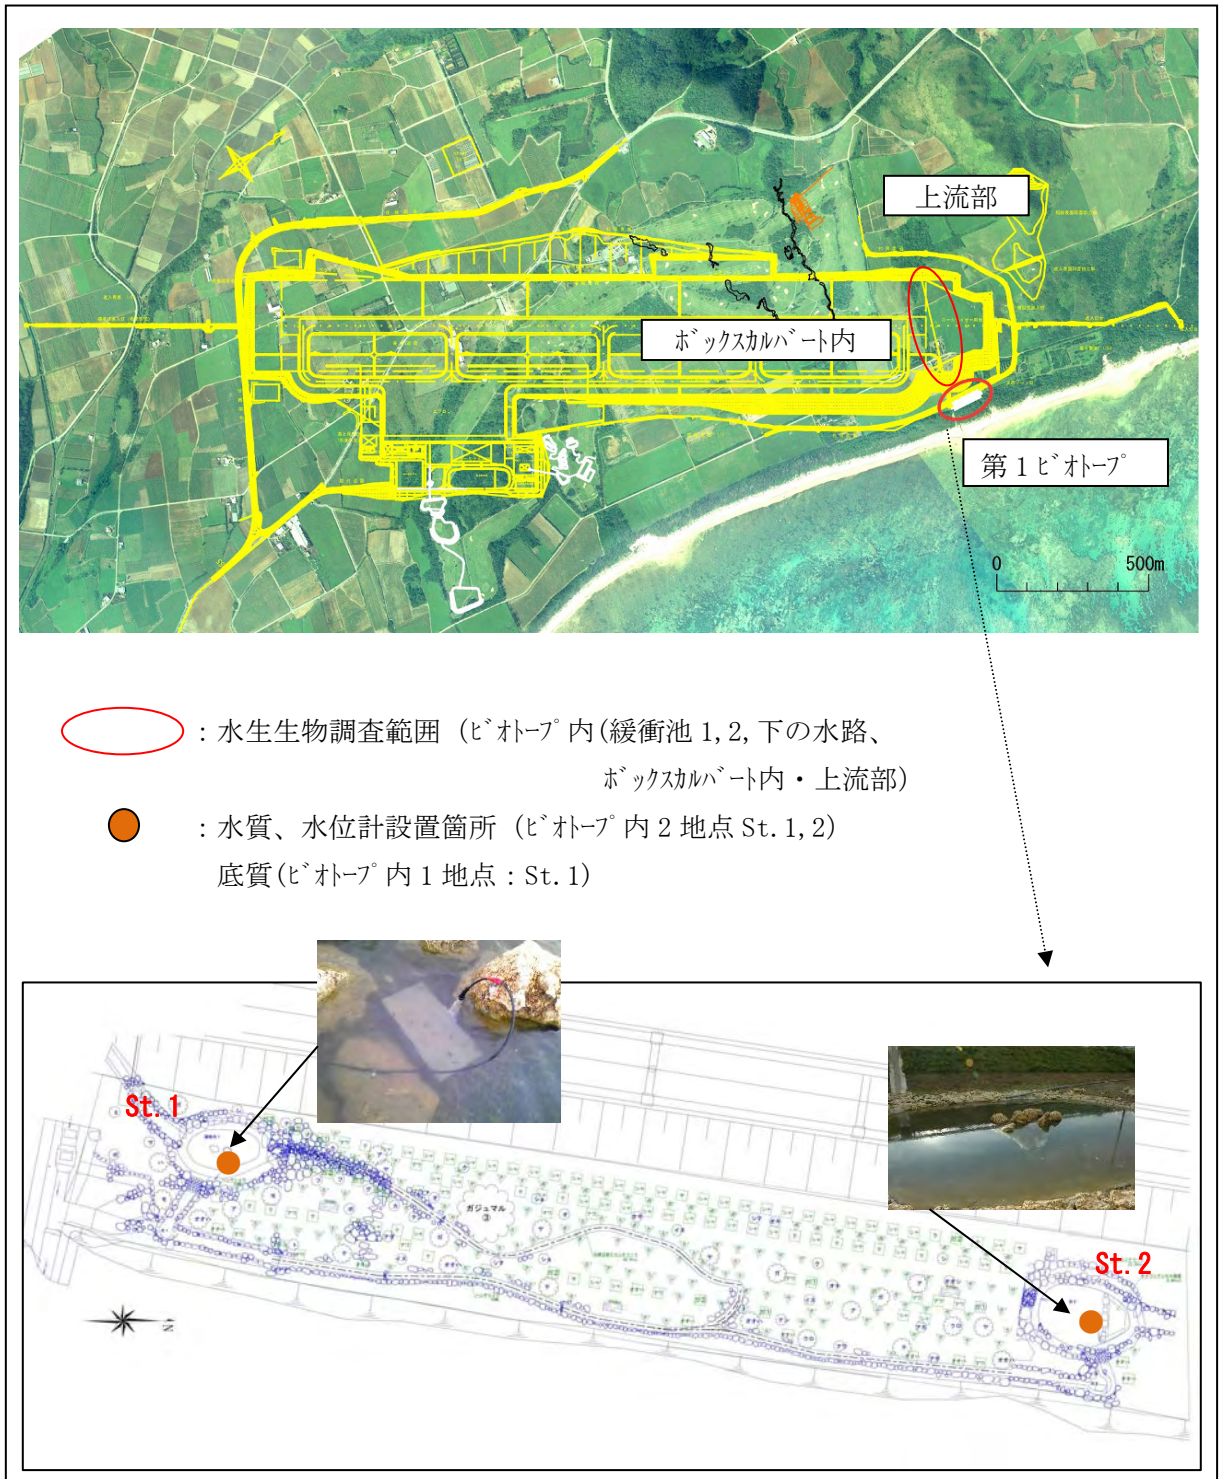
図 3.1 第1ビオトープ及びその周辺

- ① 飼育
飼育室において飼育を行った。
- ② 移動及び生息状況の確認
☒ 3.1に示す第1ビオトープ内及びその周辺で行った。
- ③ 第1ビオトープ確認調査
☒ 3.1に示す第1ビオトープ内及びその周辺で行った。

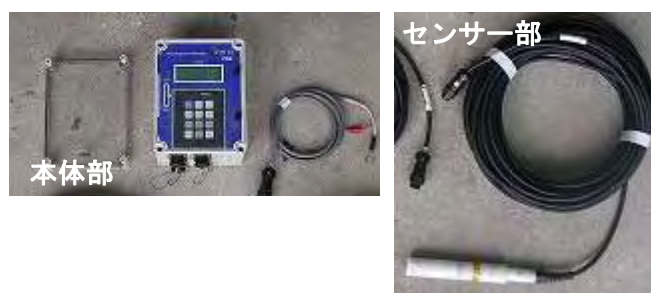
CTIサイエンス社製 水位・流速計 RT510-1VW

水位観測は、水位センサーを第1ビオトープの2箇所(St.1,2)に設置する。その後、2週間に1回程度、動作確認、点検、データ回収を行った。収集したデータはメモリースティックやパソコン等複数の記録器で管理した。水位計の破損やセンサーの不具合等が確認された場合はただちに監督員に報告し、対策を協議すると共に、可能な限り欠測を避けた。

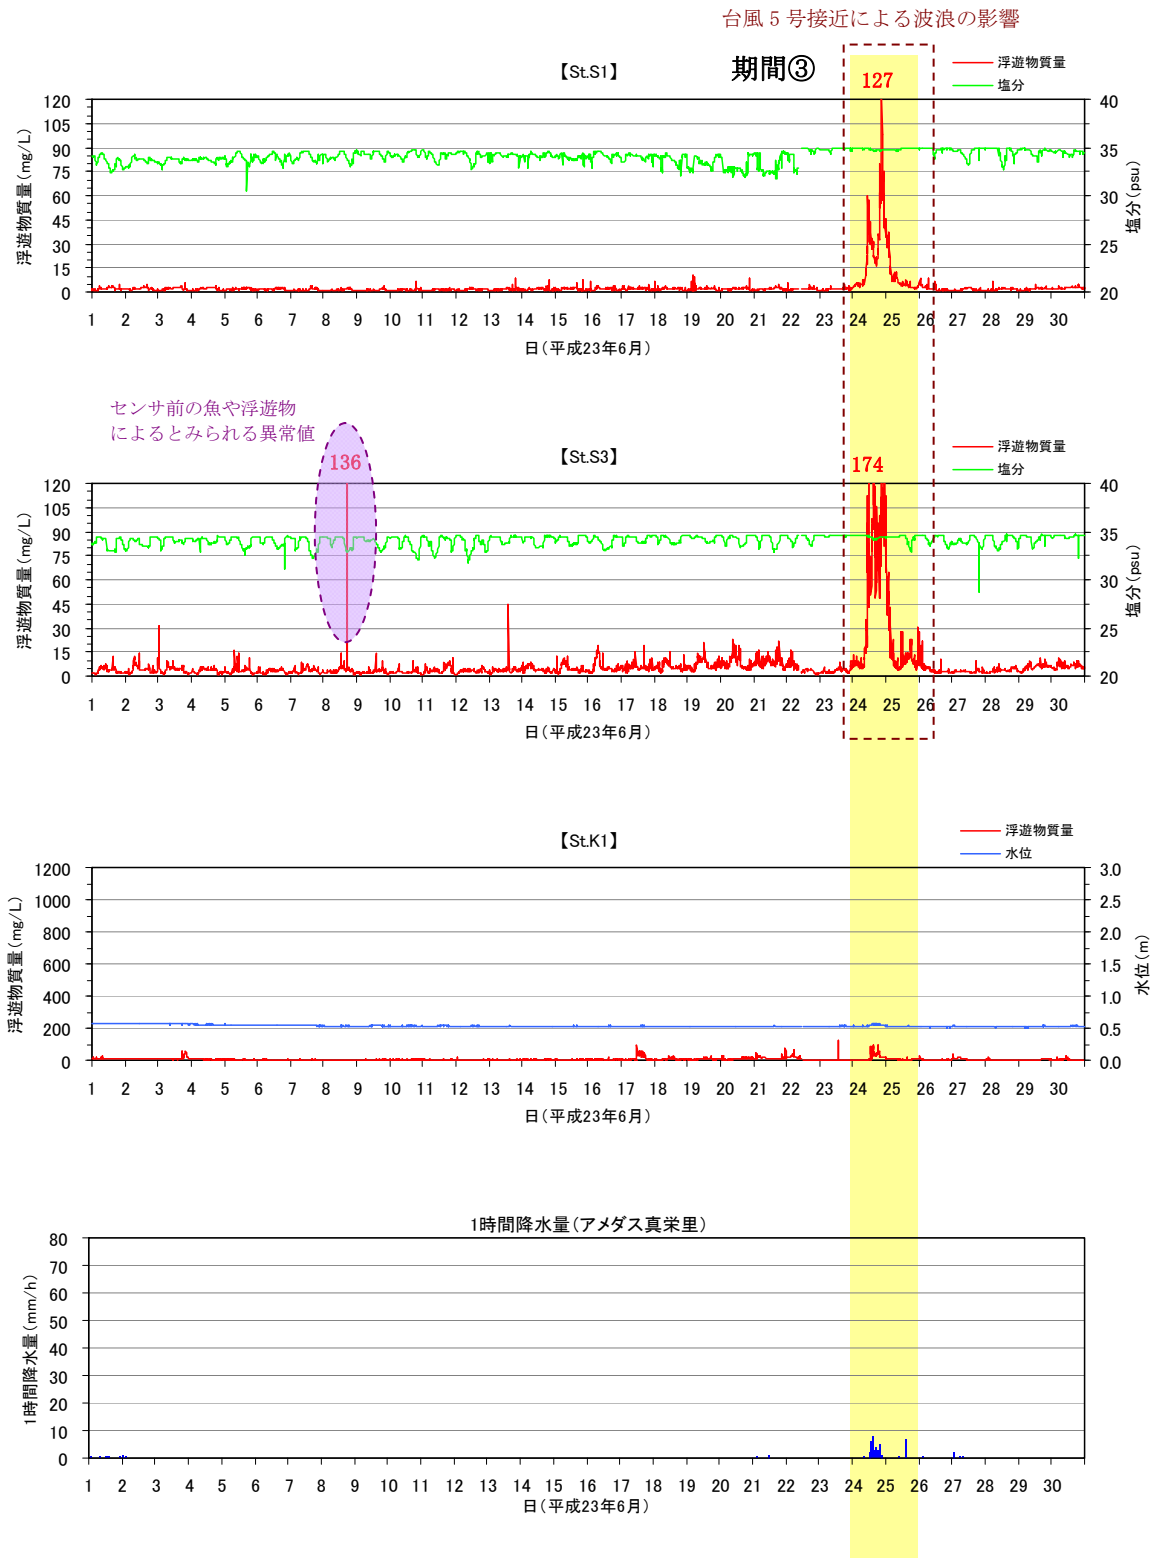
図 7.19(2) 浮遊物質量の観測結果 (調査時期: 平成 23 年 6 月)

注) 水色の破線は降雨と各測定項目の対応を表す。
