## 第5回 新石垣空港建設工法モニタリング委員会 議事次第

## 第5回 新石垣空港建設工法モニタリング委員会

平成21年度モニタリング調査報告

今年度（平成22年度）のモニタリング調査内容

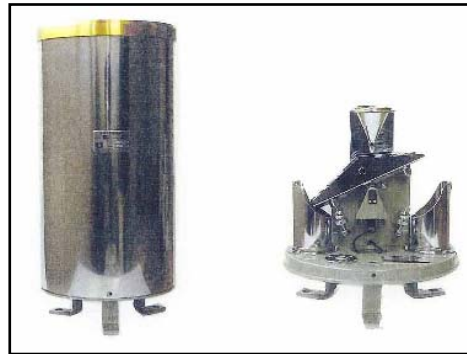
図 2.2.1 雨量計

雨量は、転倒マス式雨量計（図 2.2.1）により 5 分ピッチで観測した。

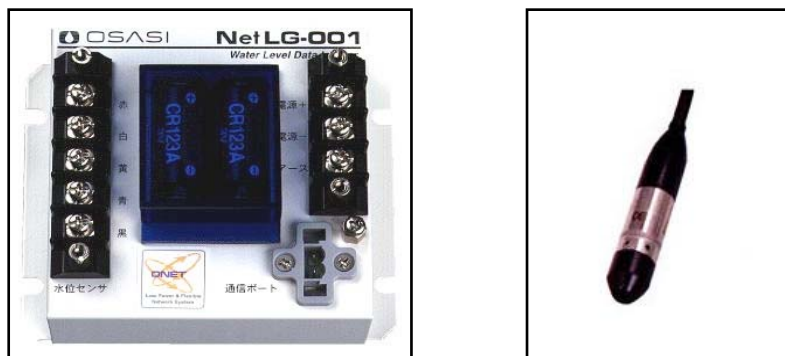
図 2.2.2 水位観測計

地下水の水位は、自記水位計（図 2.2.2）により測定間隔は 1 時間ピッチで観測した。

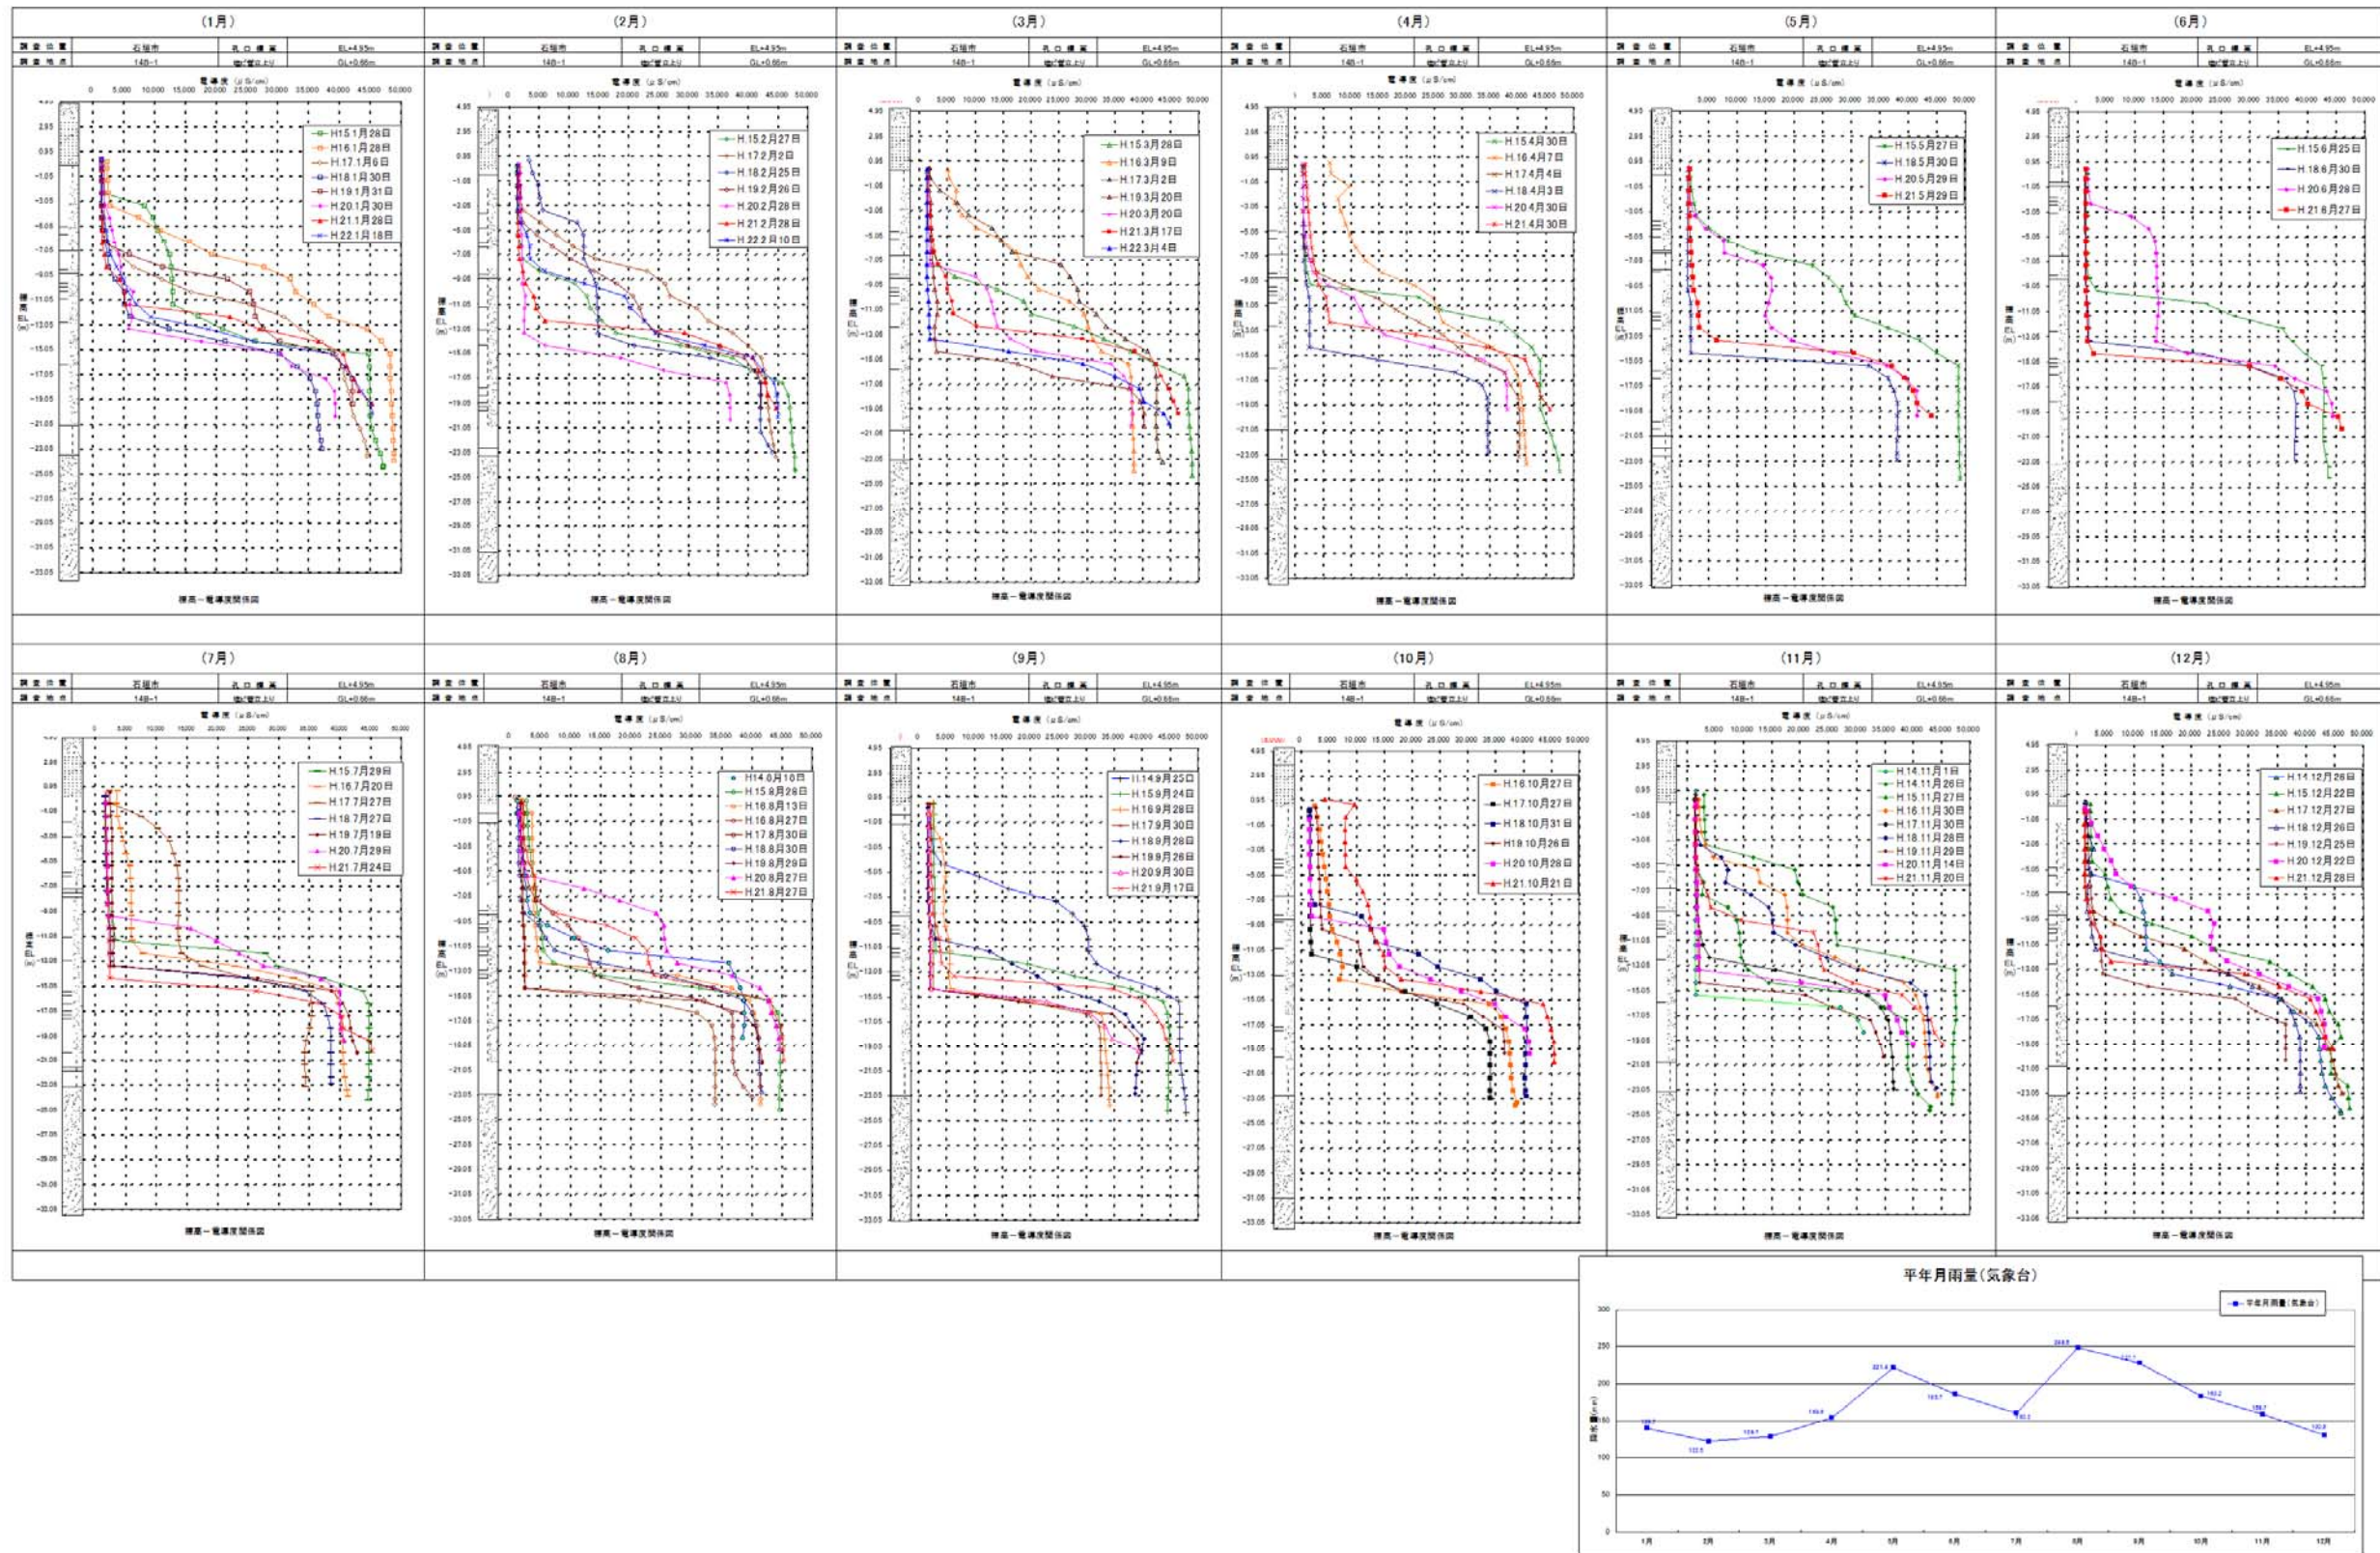
図 2.5.6 地下水位の月別電気伝導度分布 (14B-1)

14B-1 地点では、全体的に降雨量の少ない 11 月～4 月にかけては、比較的浅い深度 (EL-3m～-9m 付近) に変曲点が現れ、電気伝導度は深度方向にしだいに増大していく傾向を示している。

一方、降雨量の多い 5 月～9 月にかけては、その変曲点はこれより深い深度 (EL-9m～-15m 付近) に移動し、電気伝導度は急激に増大している。

このように、14B-1 地点の電気伝導度の分布状況は、豊水期に低く、逆に渇水期に高い傾向を示している。

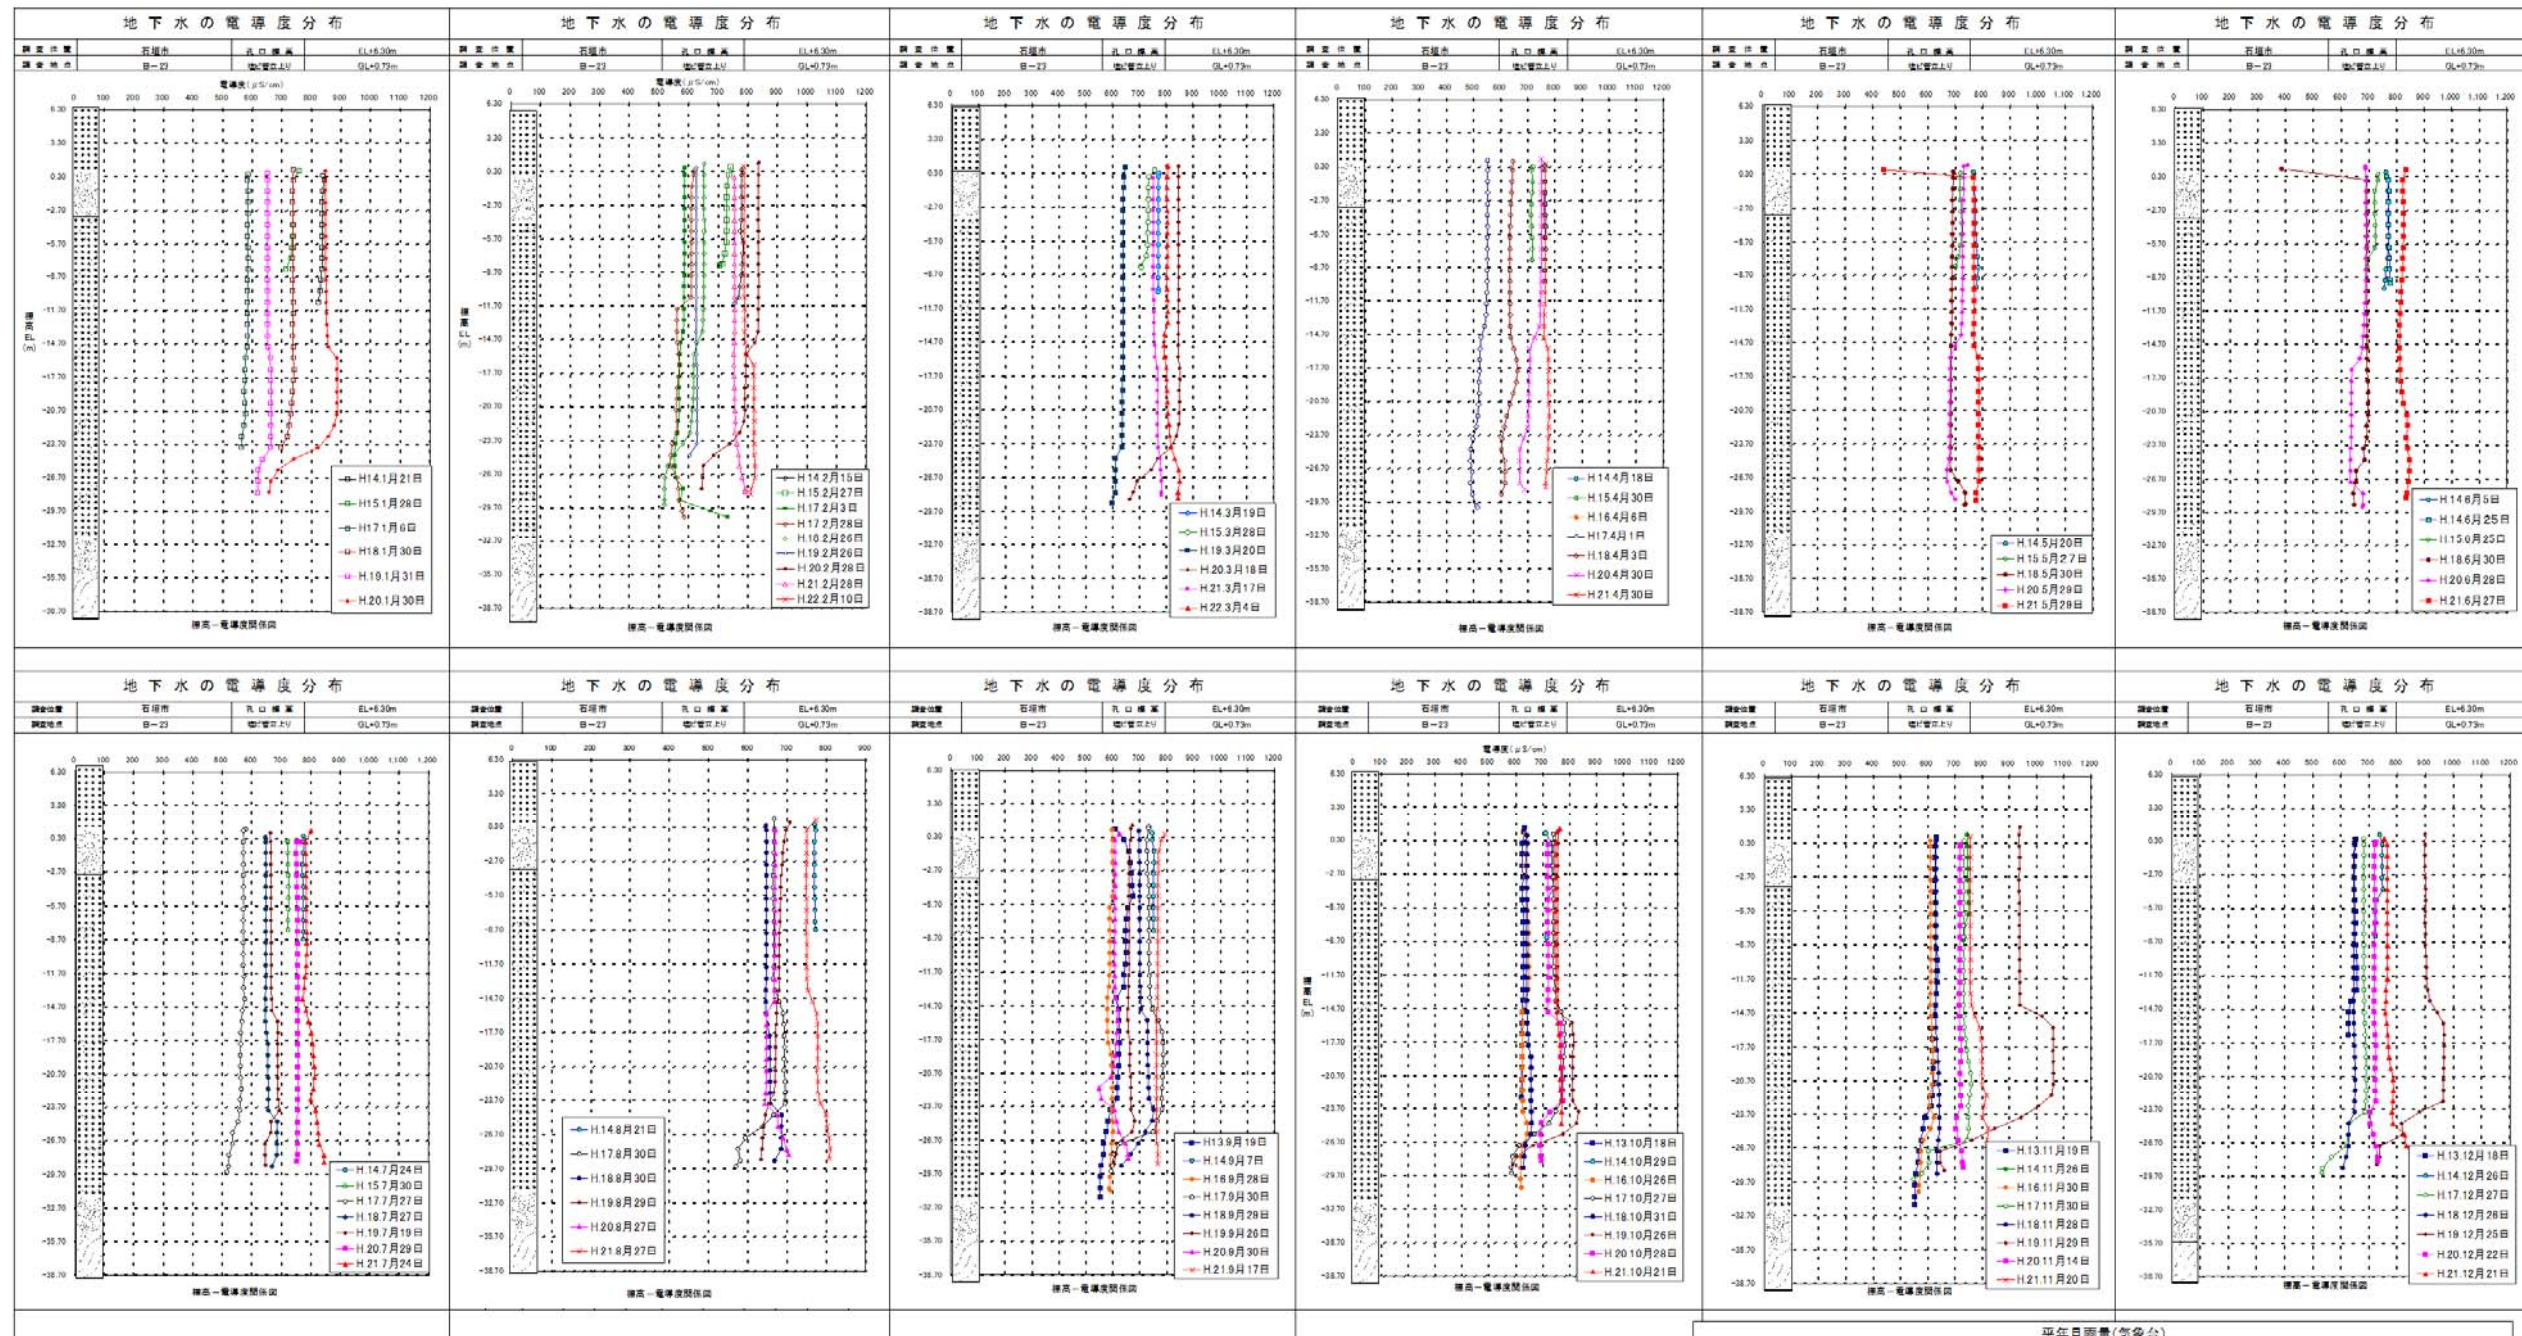
図 2.5.8 地下水位の電気伝導度分布 (B-23)

B-23 地点では、月ごとの目立った変化はなく各月ともおおむね  $500 \mu\text{S}/\text{cm}$ ～ $800 \mu\text{S}/\text{cm}$  の範囲で分布しており、それだけ地下水が豊富であることを示唆している。
