# 第2回 新石垣空港小型コウモリ類検討委員会 議事次第

## 第2回 新石垣空港小型コウモリ類検討委員会

### 事業実施概要

平成 18 年度 モニタリング調査結果

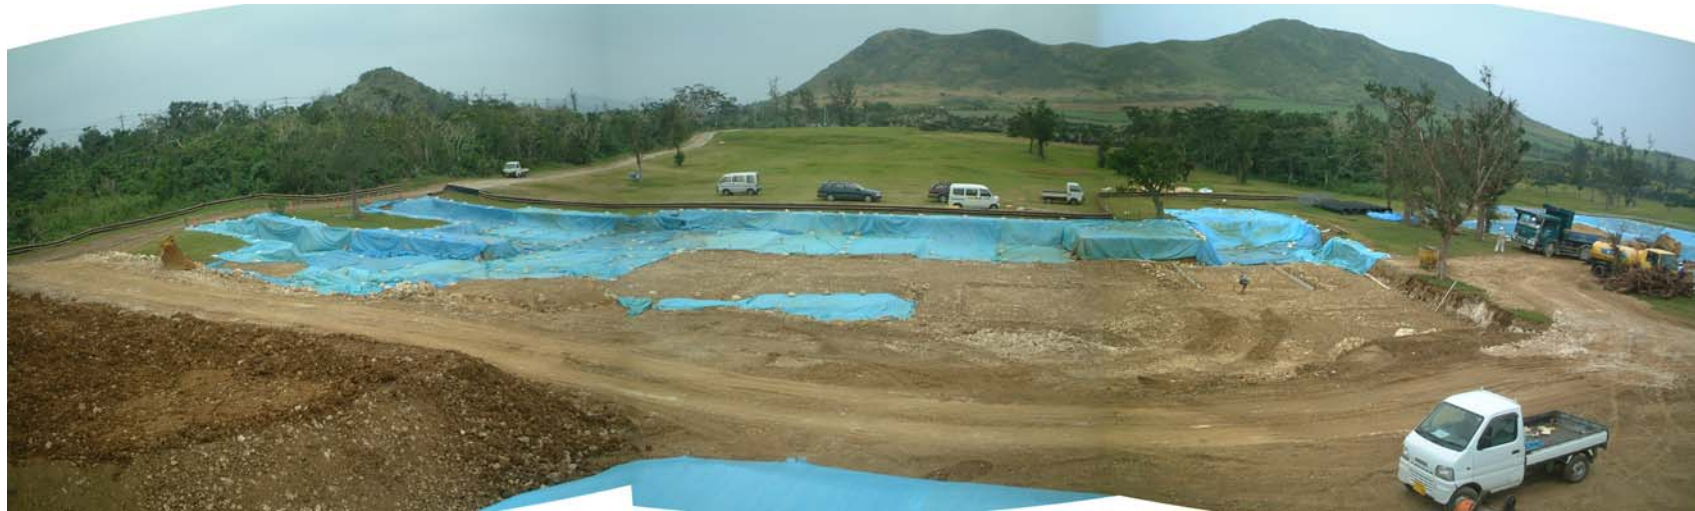
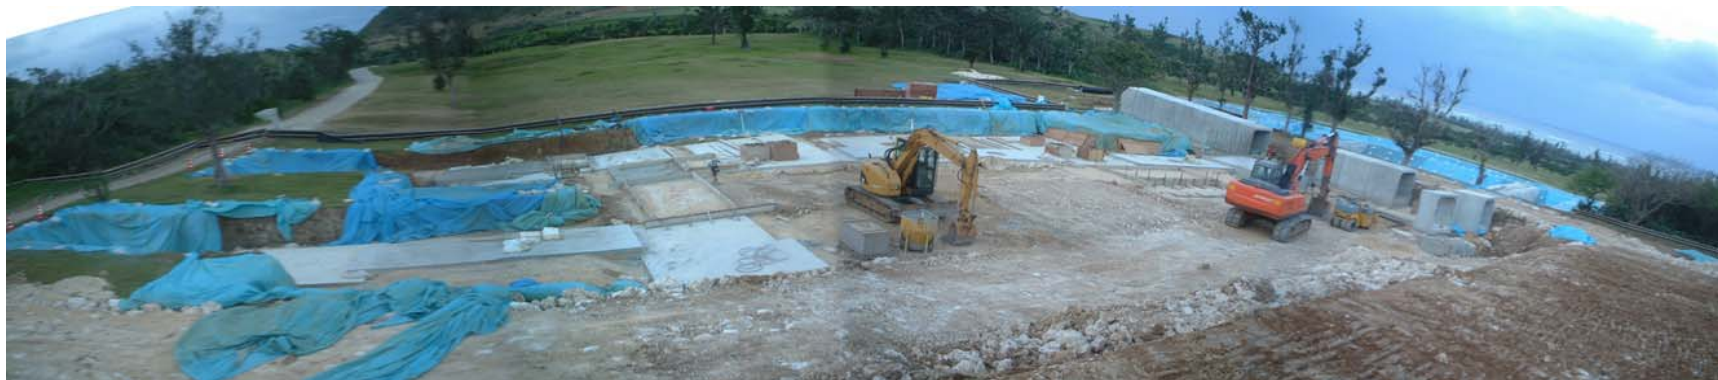
図 2.4.2(1) 人工洞設置状況

人工洞の設置状況は図 2.4.2 に示すとおりである。

【掘削の状況】

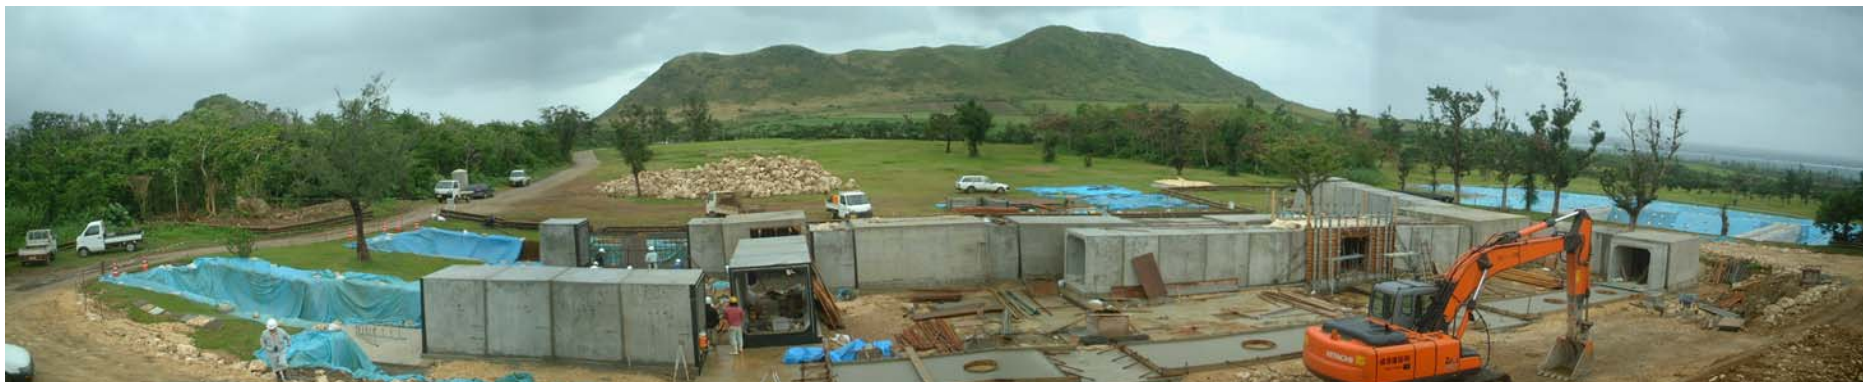
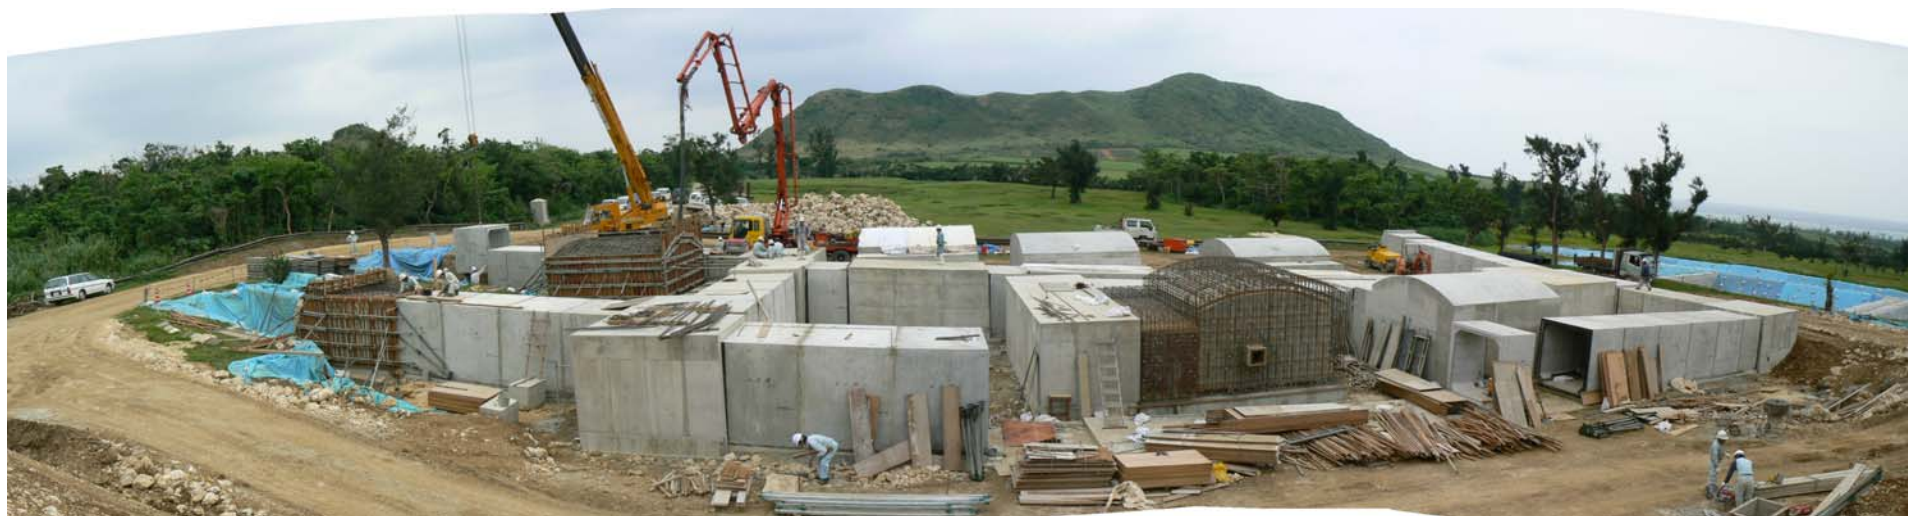
図 2.4.2(2) 人工洞設置状況

【ボックスカルバートの設置、小部屋の現場打ち】

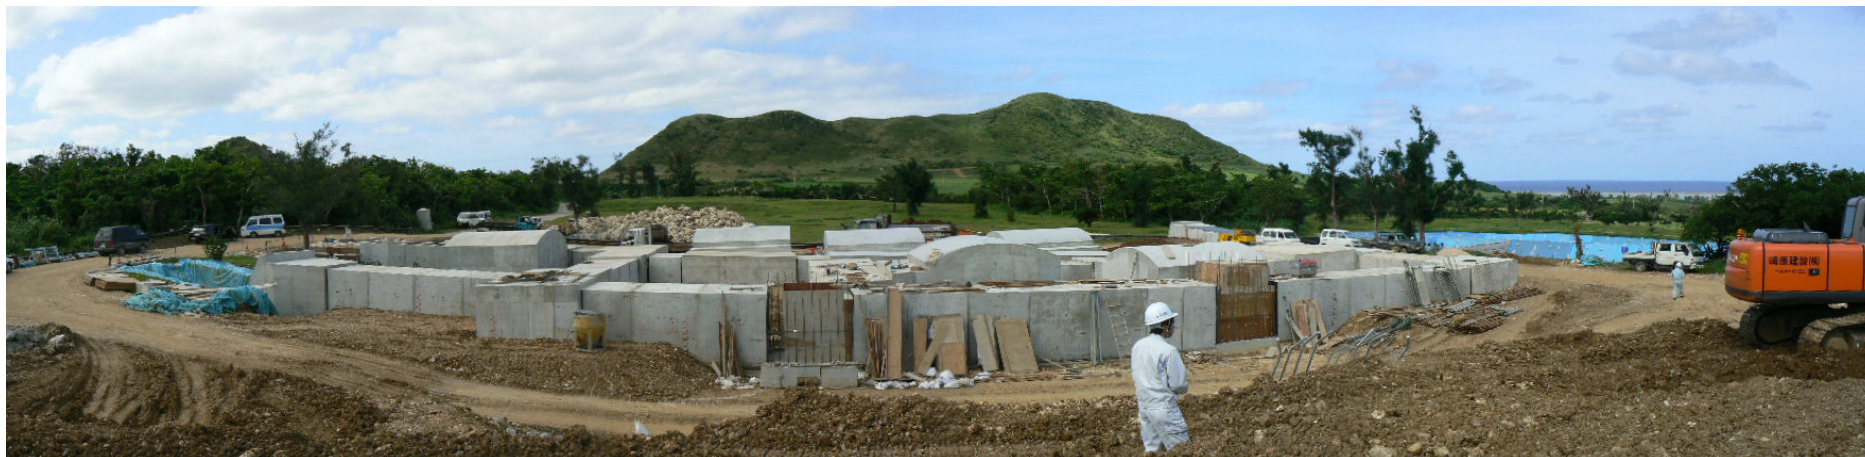
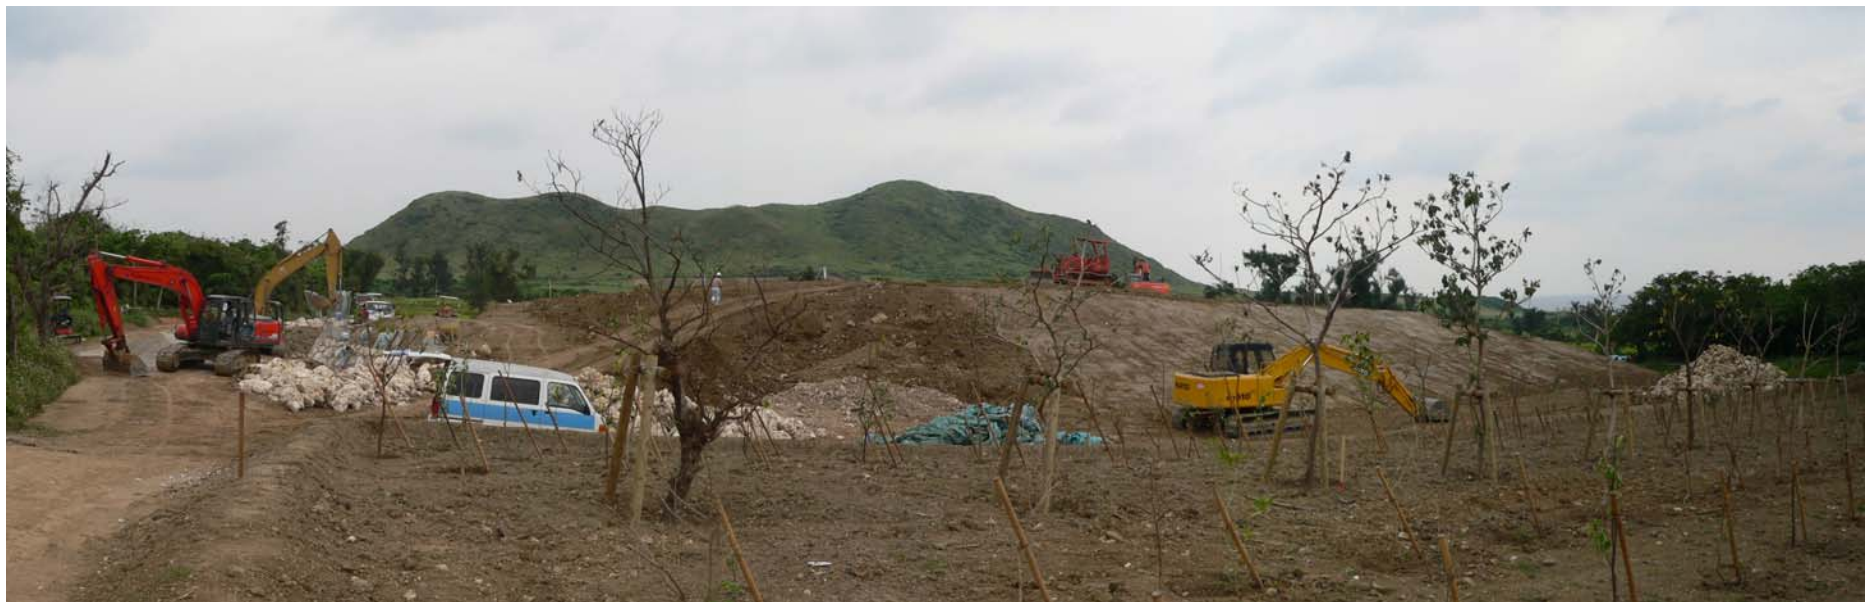
図 2.4.2(3) 人工洞設置状況

【構造物の設置状況】

【盛土状況】

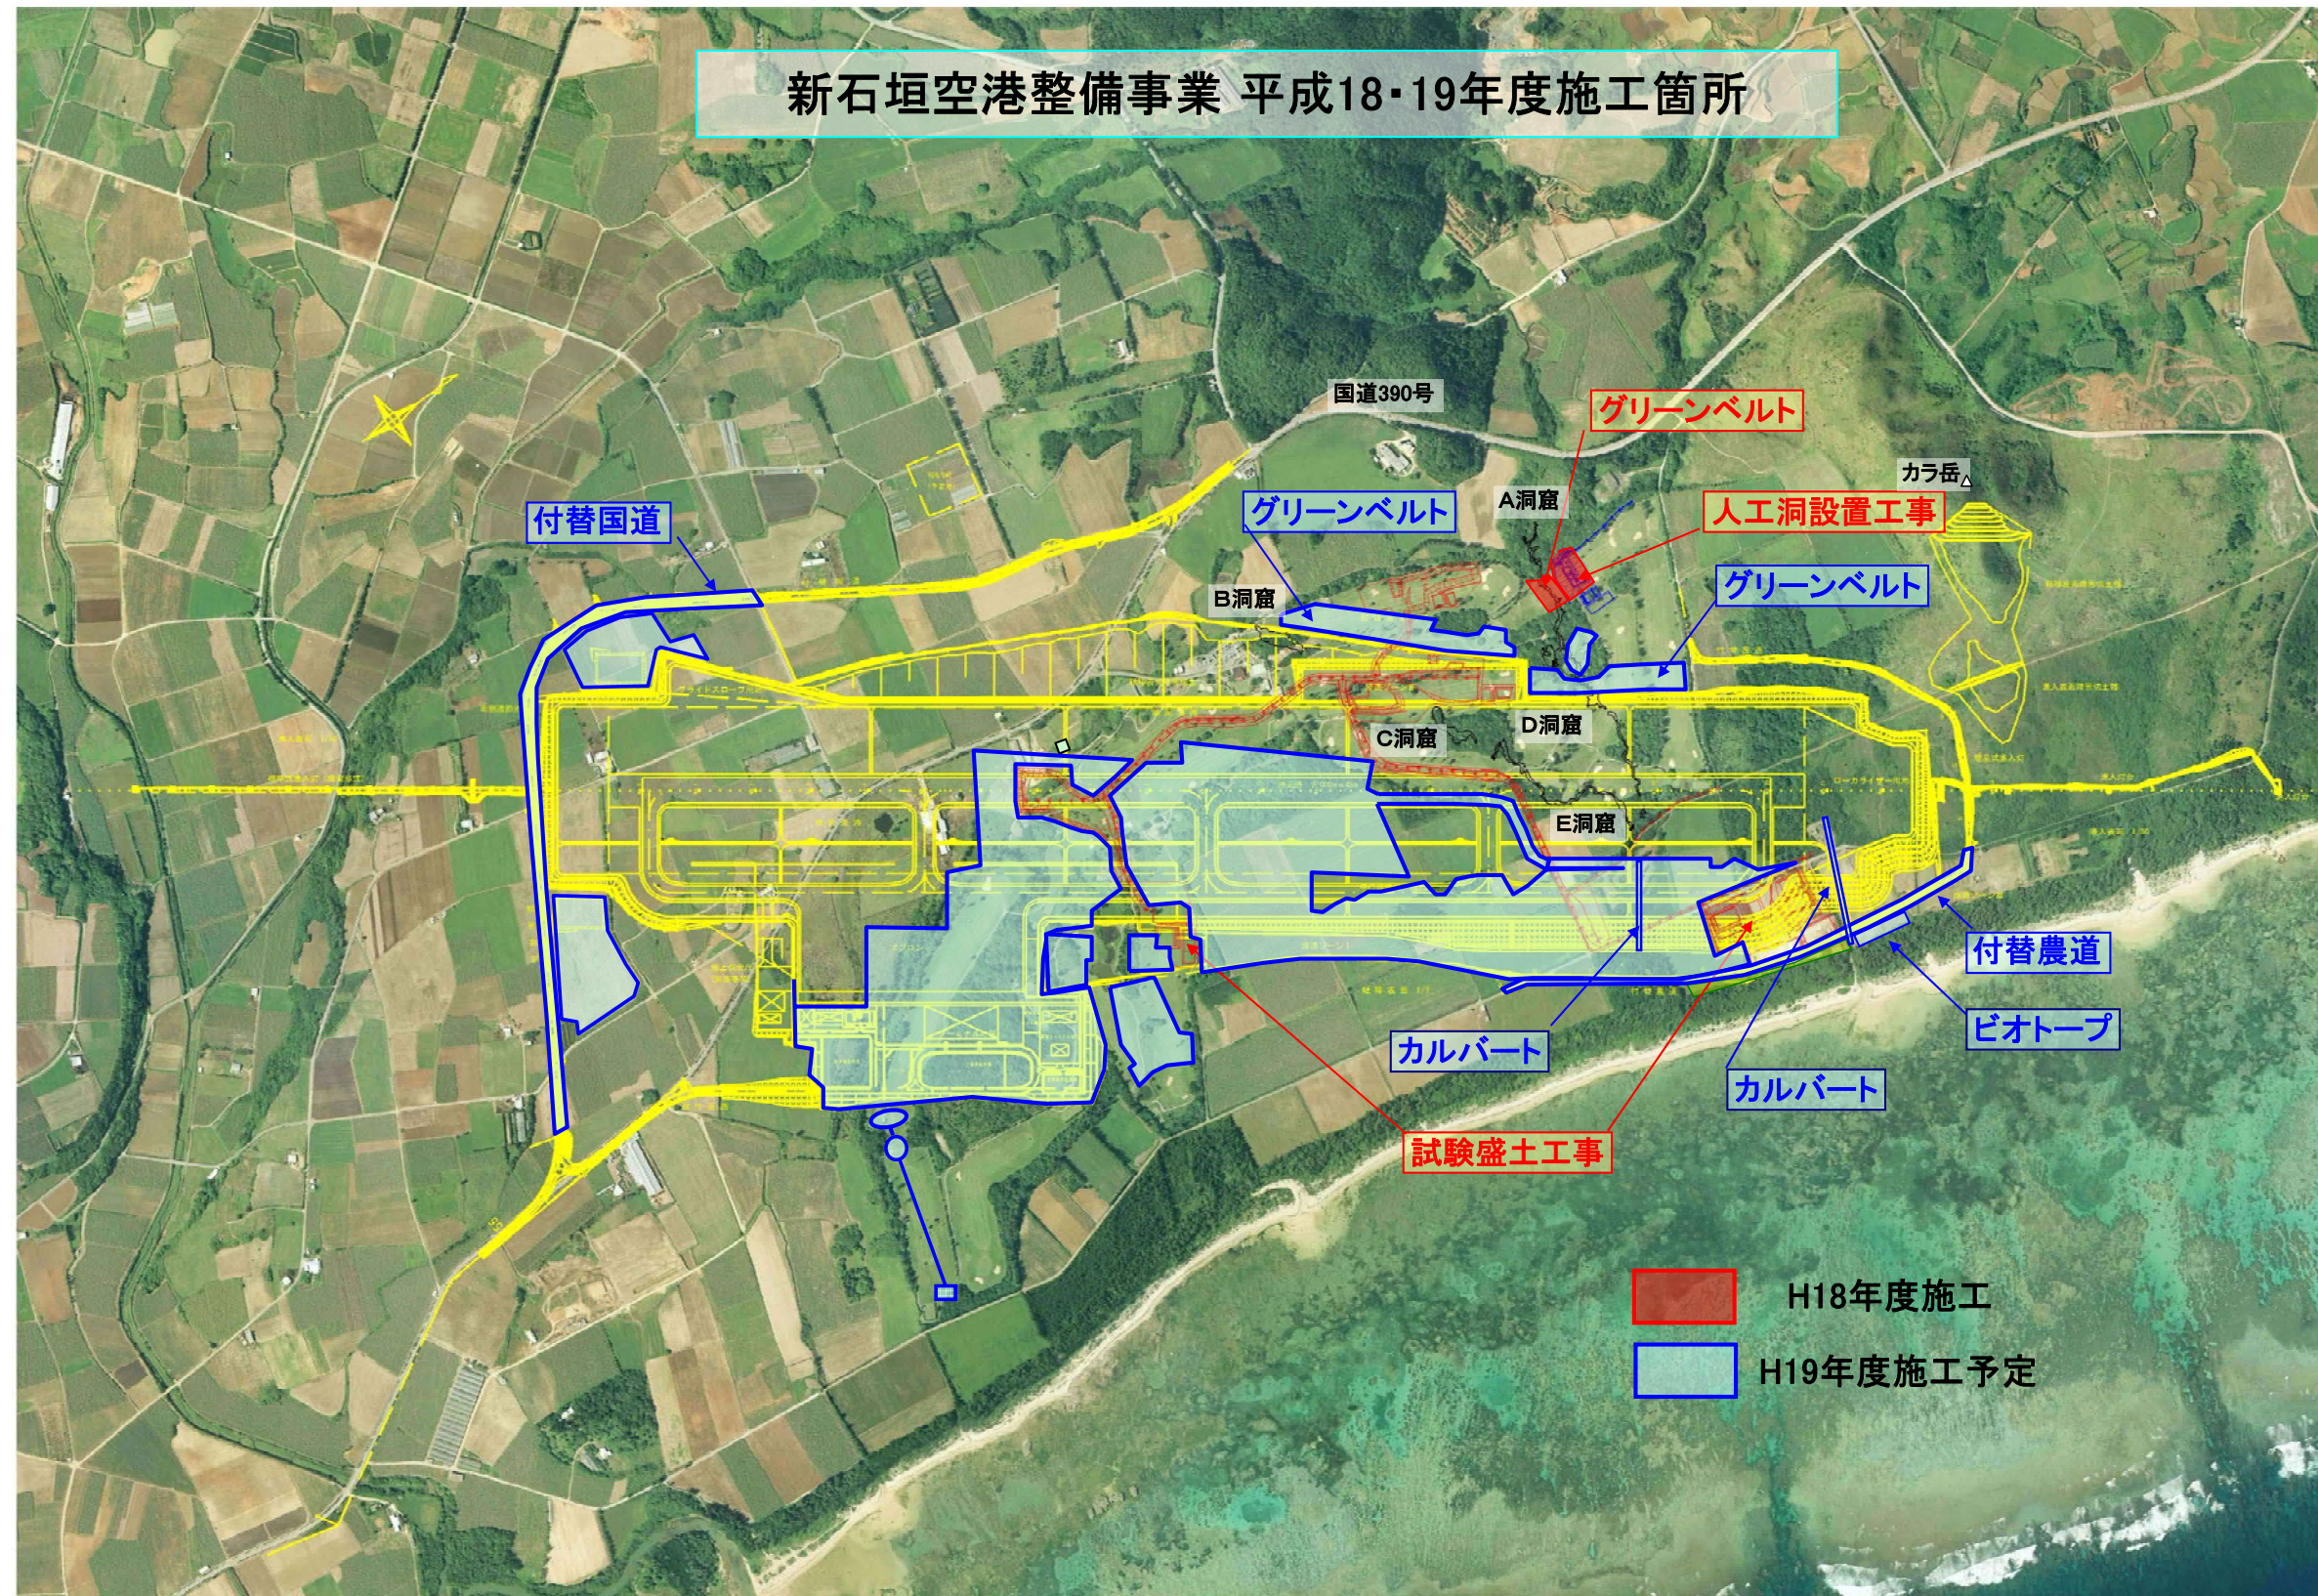
図 3.3.1 平成 18 年度施工区域、平成 19 年度施工予定箇所

用地造成工事等の施工位置については、図 3.3.1 に示すとおりである。

切土については、土量約 110 万 m<sup>3</sup>、面積約 26 万 2 千 m<sup>2</sup>、高さ 0～18.5m であり、その岩を用いて行う盛土は、土量約 120 万 m<sup>3</sup>、面積約 16 万 7 千 m<sup>2</sup>、高さ 0～13.8m である。

施工は、最初に昨年度に設置した赤土等流出防止対策施設を今年度施工面積に対応した施設へ拡張し、次に工事用道路を設置する。その後切土箇所において掘削機械を使用して掘削し、盛土箇所へ運搬して締め、盛土する。

付替国道の施工位置は、現国道よりも轟川よりに位置し、空港本体を迂回する線形である。今年度施工する部分は、現国道のターミナル側の分岐点から約 1,200m である。国道の位置は図 3.3.1 に示すとおりである。

付替国道の施工位置は、現農道よりも海側に位置し、空港本体を迂回する線形である。今年度施工する部分は、現農道の分岐点から約 910m である。付替農道の位置は図 3.3.1 に示すとおりである。

採餌場・移動経路の植栽位置は図 3.3.1 に示すとおりである。

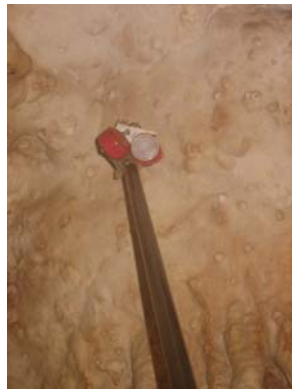
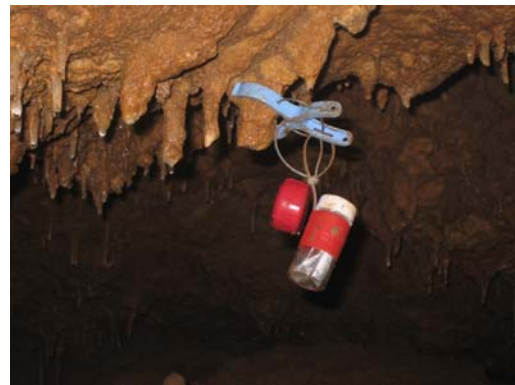
図 3.1(4) 環境測定器設置地点 (A洞窟：ホールIII、ホールV)

A洞窟及びD洞窟において、環境測定器(図 4.2 参照)を設置し、温度を測定する。環境測定器は日周変化も把握できるように、2時間毎に計測するように設定する。湿度については入洞時に計測する。

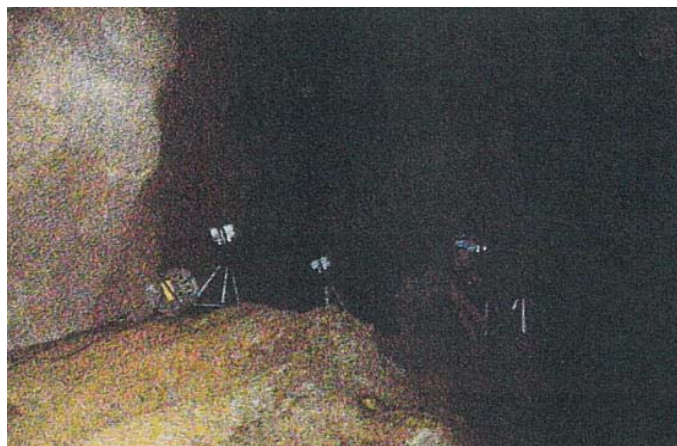
図 4.1 ビデオ撮影法

昼間あるいは夜間に洞窟内で懸下しているコウモリ類に赤色光スポットライトを照射し、目視により種ごと(出産・哺育期には成獣、幼獣)の個体数を調査する(目視法)。あるいはビデオ撮影が可能な洞窟の出入り口でビデオ装置を使用し出洞個体数を調査する(図 4.1 参照)。

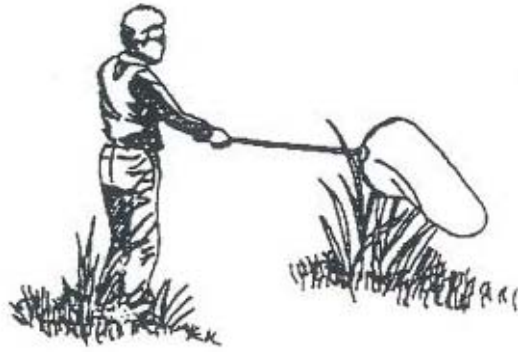
図 4.3 スウィープネット

A洞窟及びD洞窟において、小型コウモリ類の移動状況を確認するための準備として、小型コウモリ類に標識を装着する。昼間あるいは夜間に、洞窟内や洞口で、コウモリ類をスウィープネット等で捕獲する。捕獲個体は性別を記録した後、前腕部にアルミニウム製翼帯を装着し（図 4.4 参照）、放獣する。

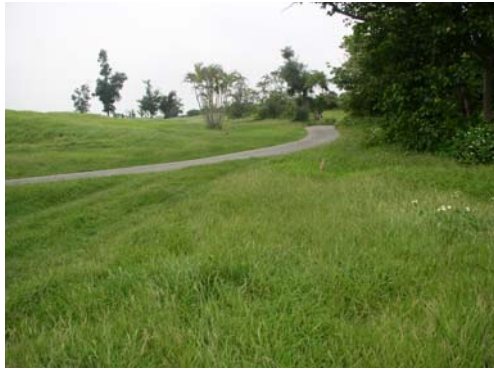
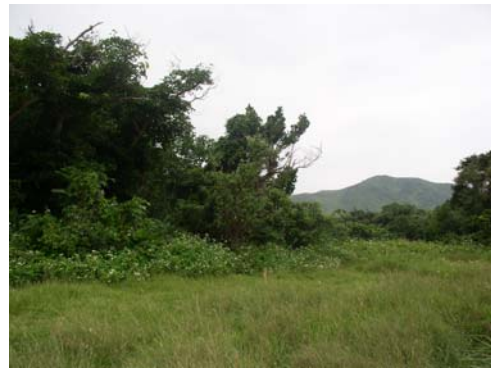
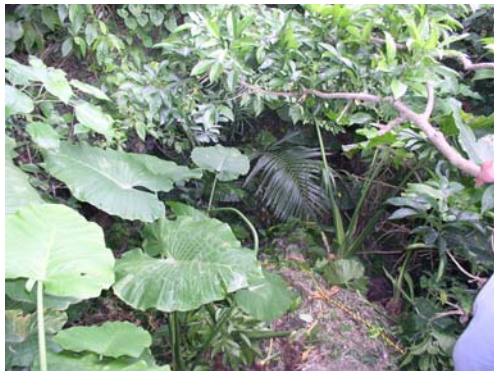
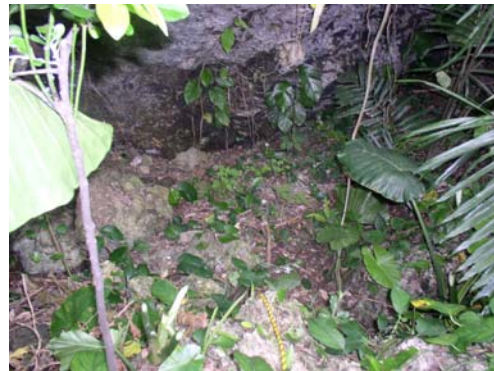
図2 調査地点周辺概況

調査地点周辺はゴルフ場であったため、平坦及びなだらかな傾斜の雑草地となっている。

周辺には雑草地が広がっている

左側の樹林地内にD洞窟は位置している

樹林地内部は草木に覆われている

洞口の状況

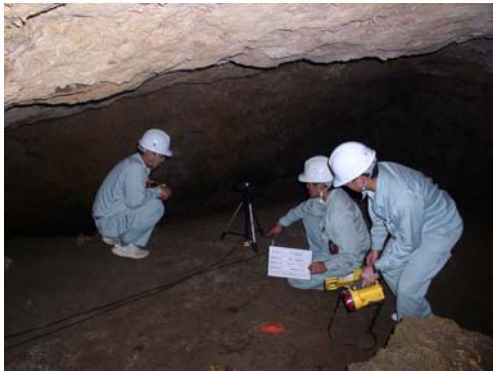
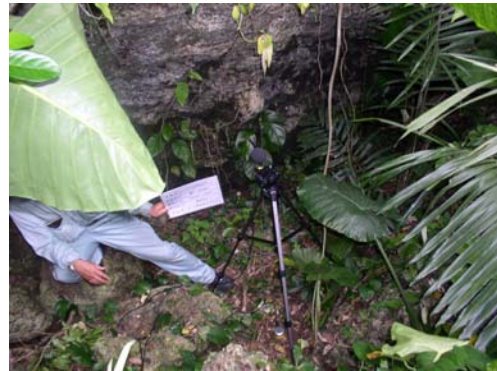
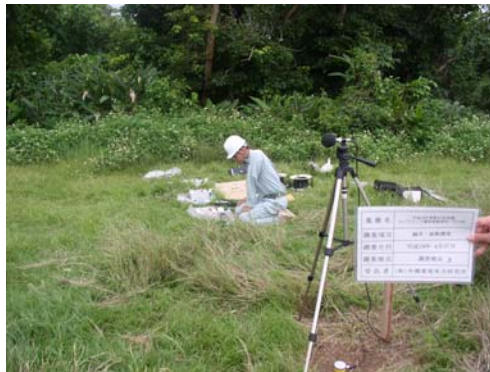
図3 設置状況

騒音レベル及び振動レベルの調査地点は、No. 1 洞内、No. 2 洞口、No. 3 施工区域外、No. 4 施工区域界の4箇所とした。

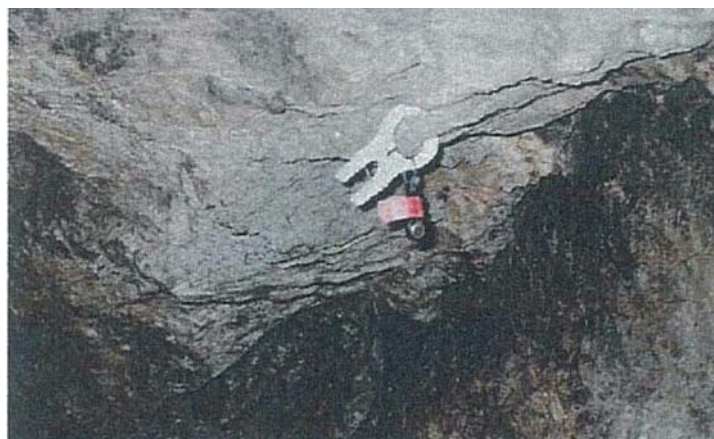
図 4.2 環境測定器

A洞窟及びD洞窟において、環境測定器（図 4.2 参照）を設置し、温度を測定する。環境測定器は日周変化も把握できるよう、2時間毎に計測するよう設定する。湿度については入洞時に計測する。

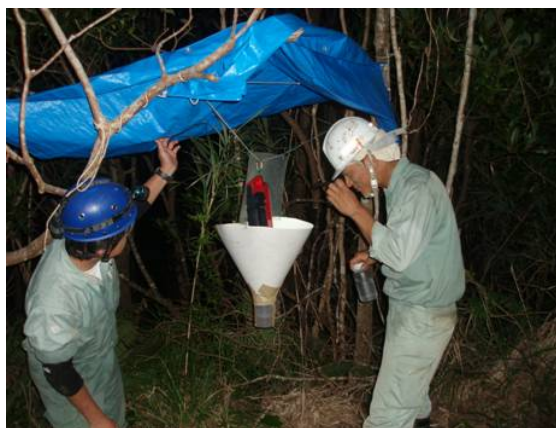
図 4.5 ボックス式ライトトラップ

緑地の創出（グリーンベルト）によって、小型コウモリ類の餌生物である昆虫類が増加する状況を確認することを目的として、緑地創出範囲内の調査地点において、ライトトラップにより夜間に採取し、昆虫相及びその量について記録する。
