第5回 新石垣空港小型コウモリ類検討委員会

事業実施概要

平成 20 年度 モニタリング調査結果

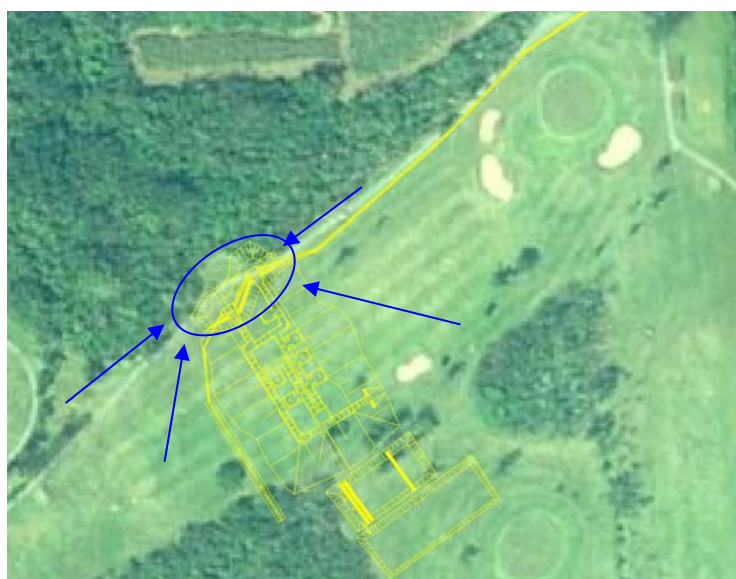
図 3.6.1 人工洞施工計画図

洞内の湿度を高めるため、第4回 小型コウモリ類検討委員会で提示した洞内に雨水を取り込む対策を実施したが、洞内湿度が低いことから、更に雨水を取り入れるための改修計画を予定している。

改修計画は、人工洞前面の池に、水が長期的に貯められるよう、遮水シートを設置するとともに、人工洞周辺の雨水を池に取り入れられるような対策を実施する予定である（図 3.6.1）。

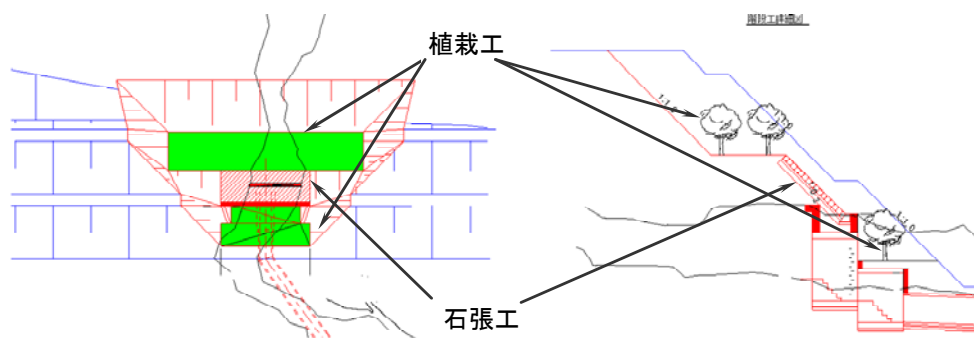
図 3.9.2(2) 保全対策 (C1洞)

C1洞は、浸透ゾーンⅡの施工に伴い一部消失することから、ボックスカルバートを設置し水の流れを確保する。なお、切土面に新たな洞口を設け、周辺に植栽を行う。

C1洞対策工 縦断図

階段工 詳細図

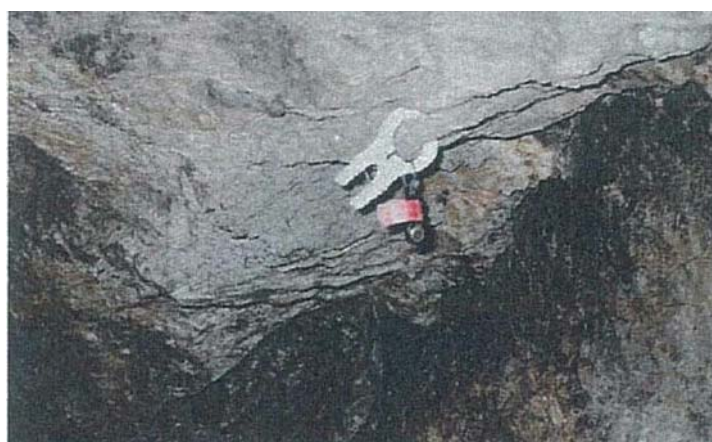
図 4.2 環境測定器設置状況

A洞窟、D洞窟及び人工洞において、環境測定器を設置し（図 4.2）、温度を測定した。環境測定器は日周変化を把握するために、2時間毎に測定するよう設定した。また、湿度については入洞時に測定した。

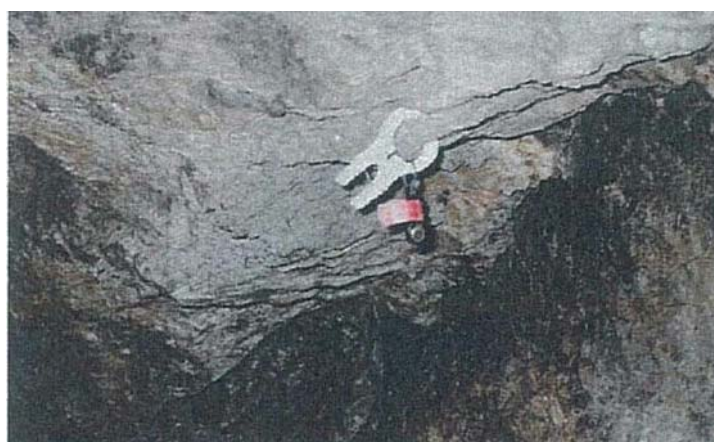
図 4.2 環境測定器設置状況

A洞窟、D洞窟及び人工洞において、環境測定器を設置し（図 4.2）、温度を測定する。環境測定器は日周変化を把握するために、2時間毎に測定するよう設定する。また、湿度については入洞時に測定する。
