第6回 新石垣空港小型コウモリ類検討委員会

事業実施概要

平成 21 年度 モニタリング調査結果

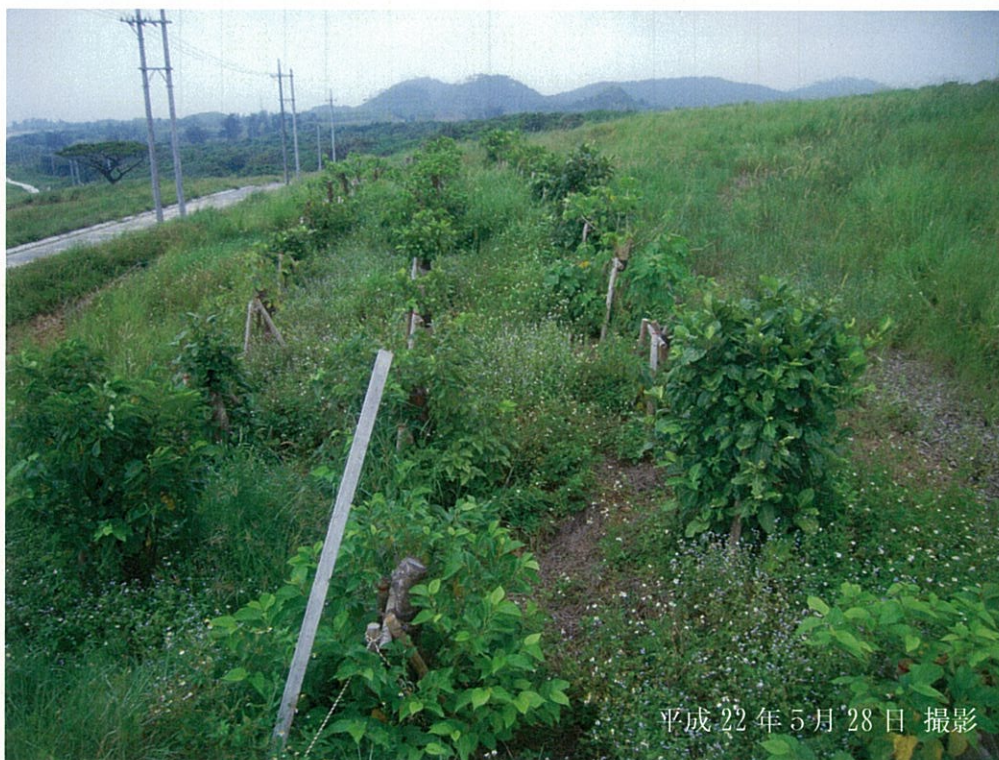
図 2.8.1 植栽実施状況

植栽にあたっては、事業地内で確保した樹木やゴルフ場内の低木を活用し、小型コウモリ類の移動経路を確保するように実施した。

平成 21 年度は、約 170 本、面積は約 270m² の植栽を実施した。

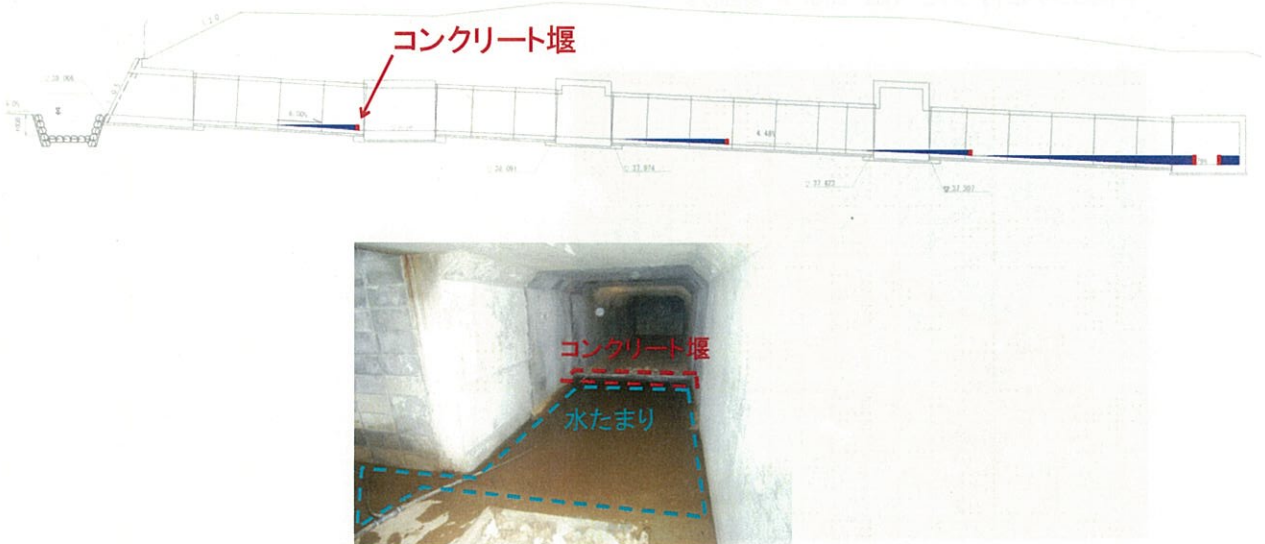
図 2.9.1(2) 人工洞の改修

また、洞内で水を貯留できるよう高さ 25cm のコンクリート堰を数カ所設置した。

「第5回 小型コウモリ類検討委員会」での意見を踏まえ、管理用通路の工事にあたっては、周辺の雨水を洞内へ導くことができるように設置するとともに、洞口前面池の止水や嵩上げを行った（図 2.9.1 参照）。

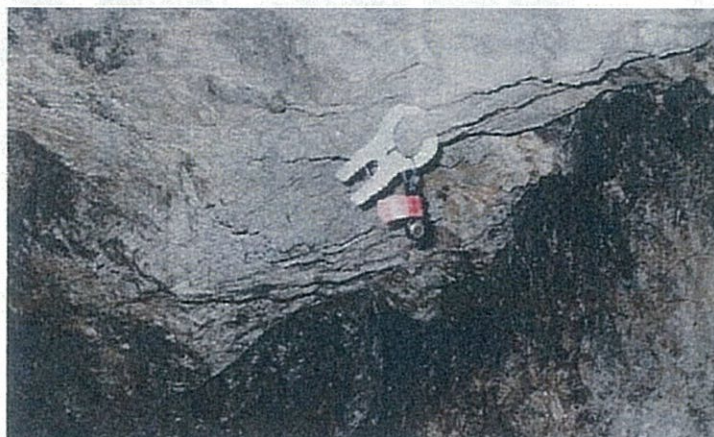
図 4.2 環境測定器設置状況

A洞窟、D洞窟及び人工洞において、環境測定器を設置し（図 4.2）、温度を測定した。環境測定器は日周変化を把握するために、2時間毎に測定するよう設定した。また、湿度については入洞時に測定した。

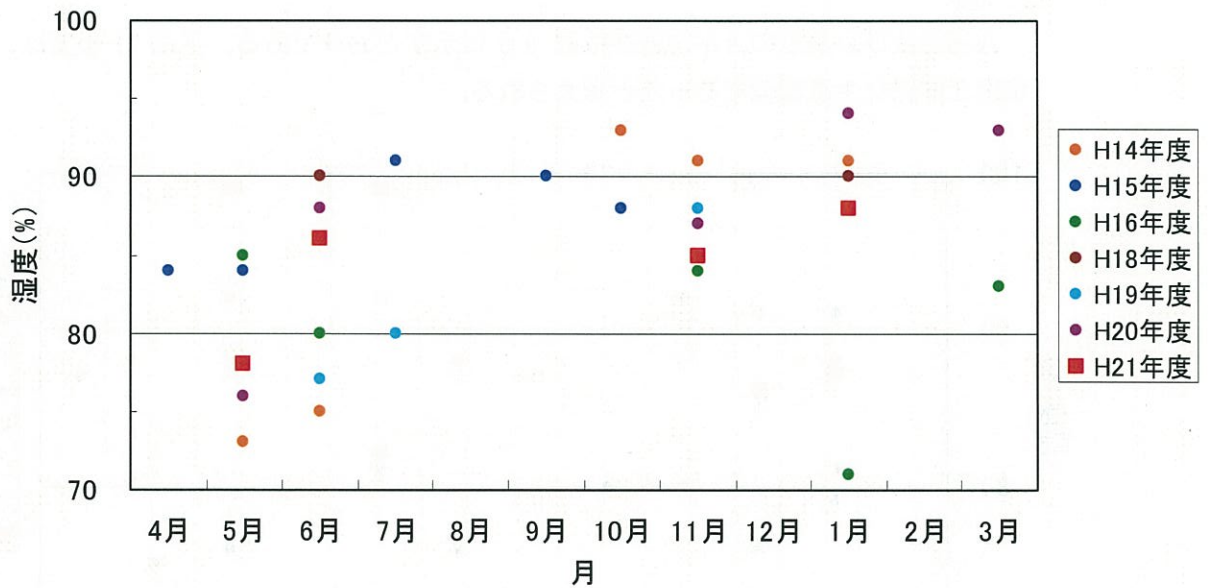
A洞窟及びD洞窟の月平均湿度は図 5.9 に示すとおりである。平成 21 年度は、過年度と同様な生息環境であったと考えられる。

図 5.9 (1) A洞窟（ホールⅢ:カグラコウモリの出産・哺育及び越冬場所）の月平均湿度

図 5.9 (2) A洞窟（ホールV:ヤエヤマコキクガシラコウモリの出産・哺育場所）の月平均湿度

図 5.9 (3) D洞窟（カグラコウモリの出産・哺育及び越冬場所）における月平均湿度
