# 第7回 新石垣空港小型コウモリ類検討委員会

### 事業実施概要

### 平成22年度 モニタリング調査結果

平成23年6月

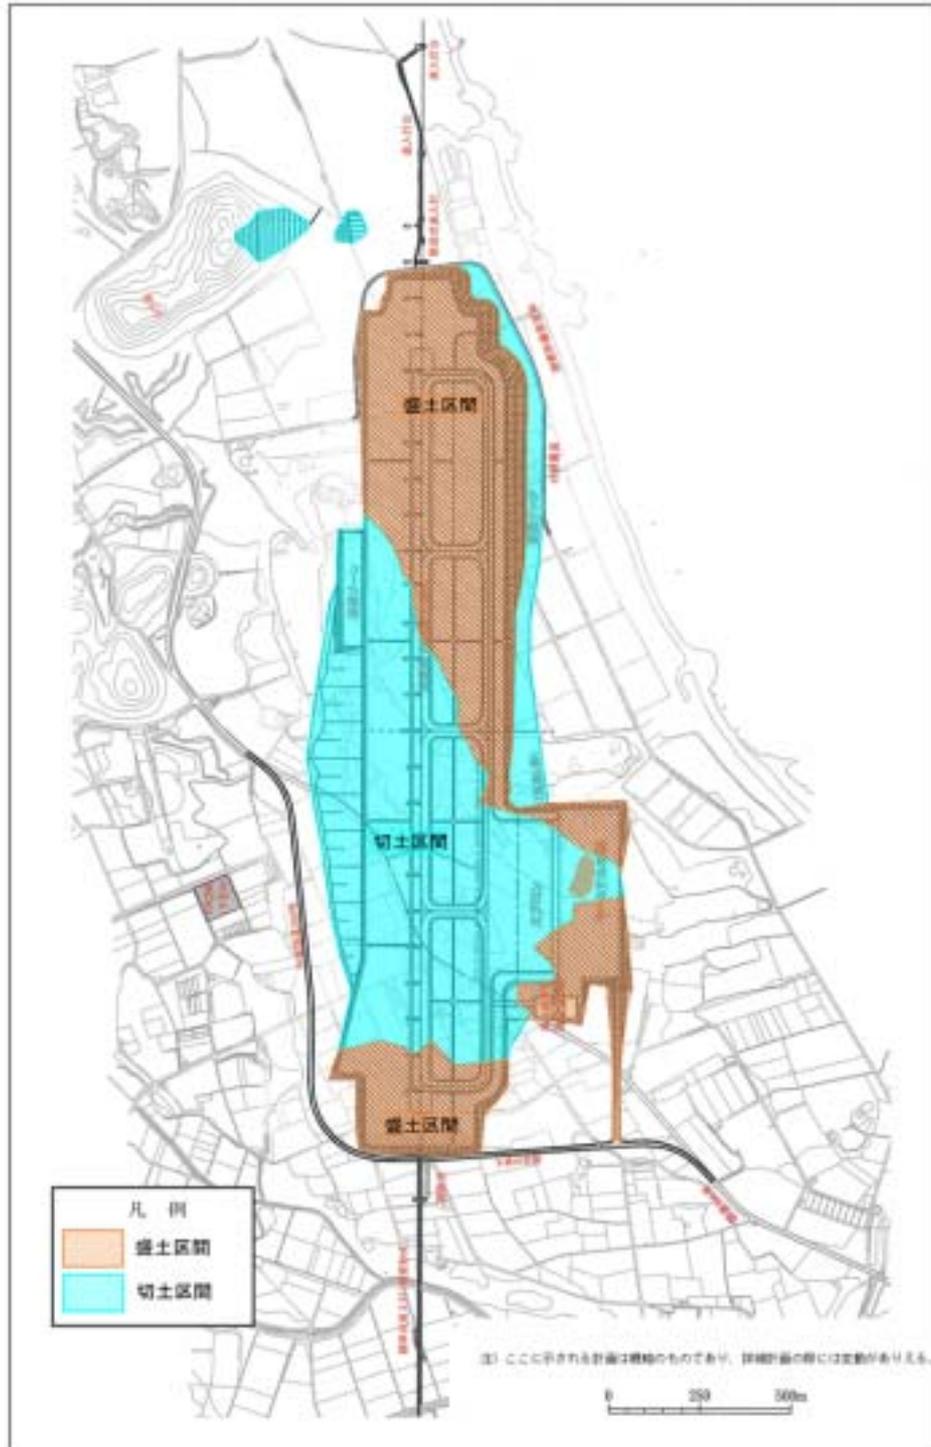
図 1.3.1 事業実施区域の切土、盛土区分

事業実施区域における切土、盛土区分の平面図は図 1.3.1、縦横断図は図 1.3.2 に示すとおりである。

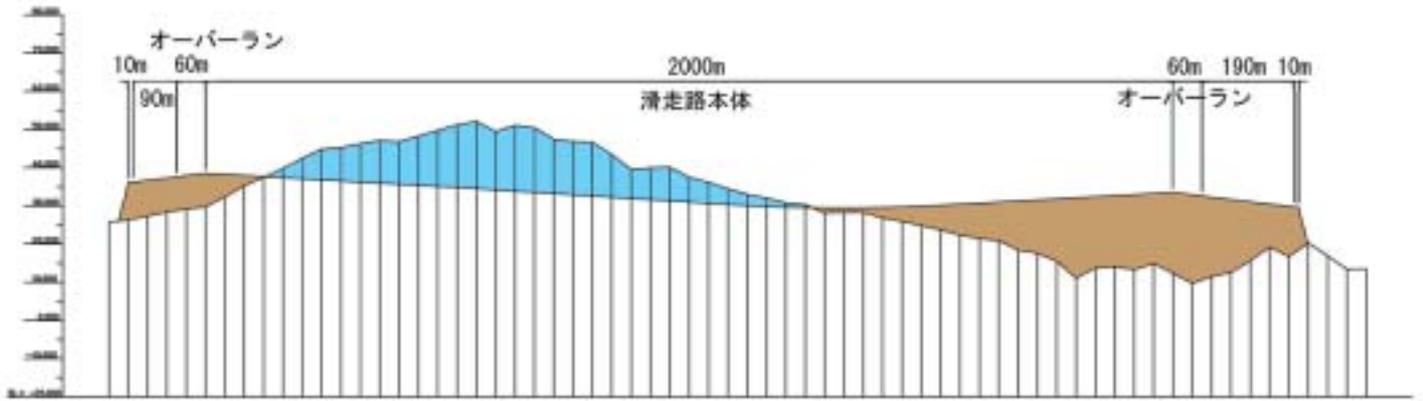
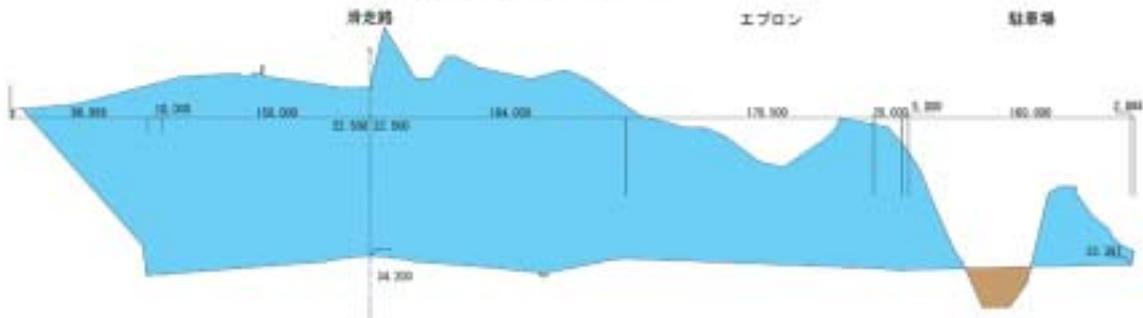
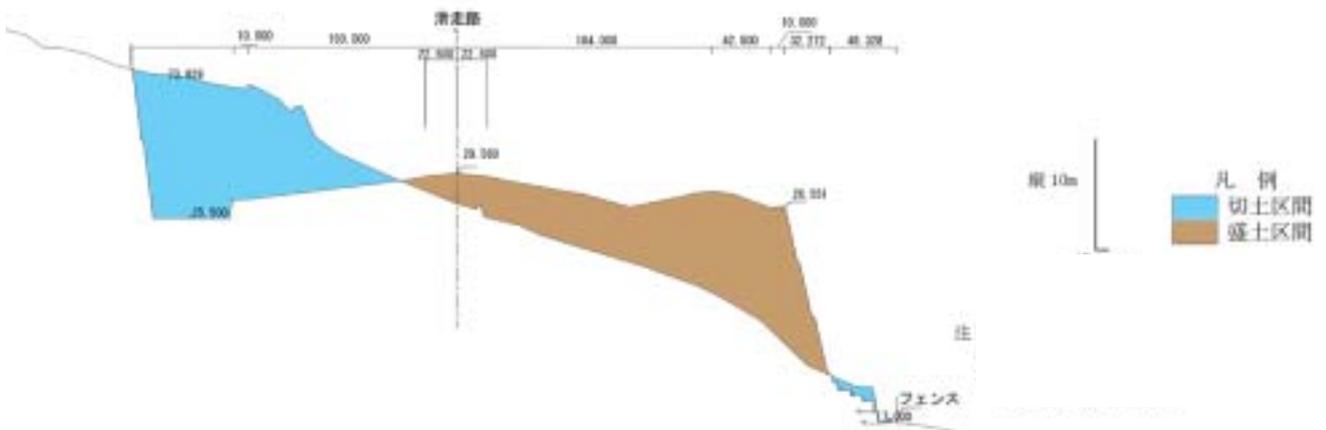
図 1.3.2 縦横断面図

標準横断面 (その1)

標準横断面 (その2)

注1．図面を見やすくするために、縦の比率を大きく表示している。  
注2．ここに示す計画は概略であり、詳細設計の際には変動があり得る。

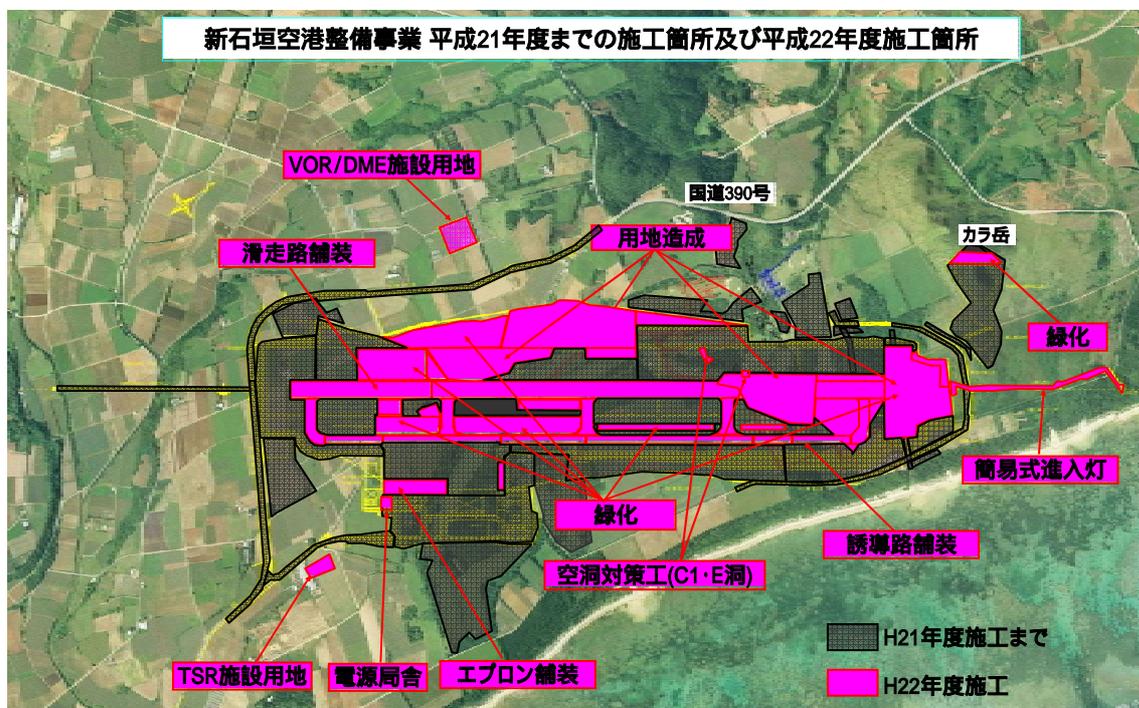
図 2.1.1 平成 22 年度工事箇所

空港本体造成工事は、約 70 万 m<sup>3</sup> の切土及び約 70 万 m<sup>3</sup> の盛土と空洞対策工を実施した。  
 空港本体周辺では、進入灯橋梁を実施した（図 2.1.1）。

施工位置は図 2.1.1 に示すとおりである。

施工位置は図 2.1.1 に示すとおりであり、平成 22 年度は滑走路の下層路盤約 112,000m<sup>2</sup>、誘導路の下層路盤約 61,400m<sup>2</sup> 実施した。

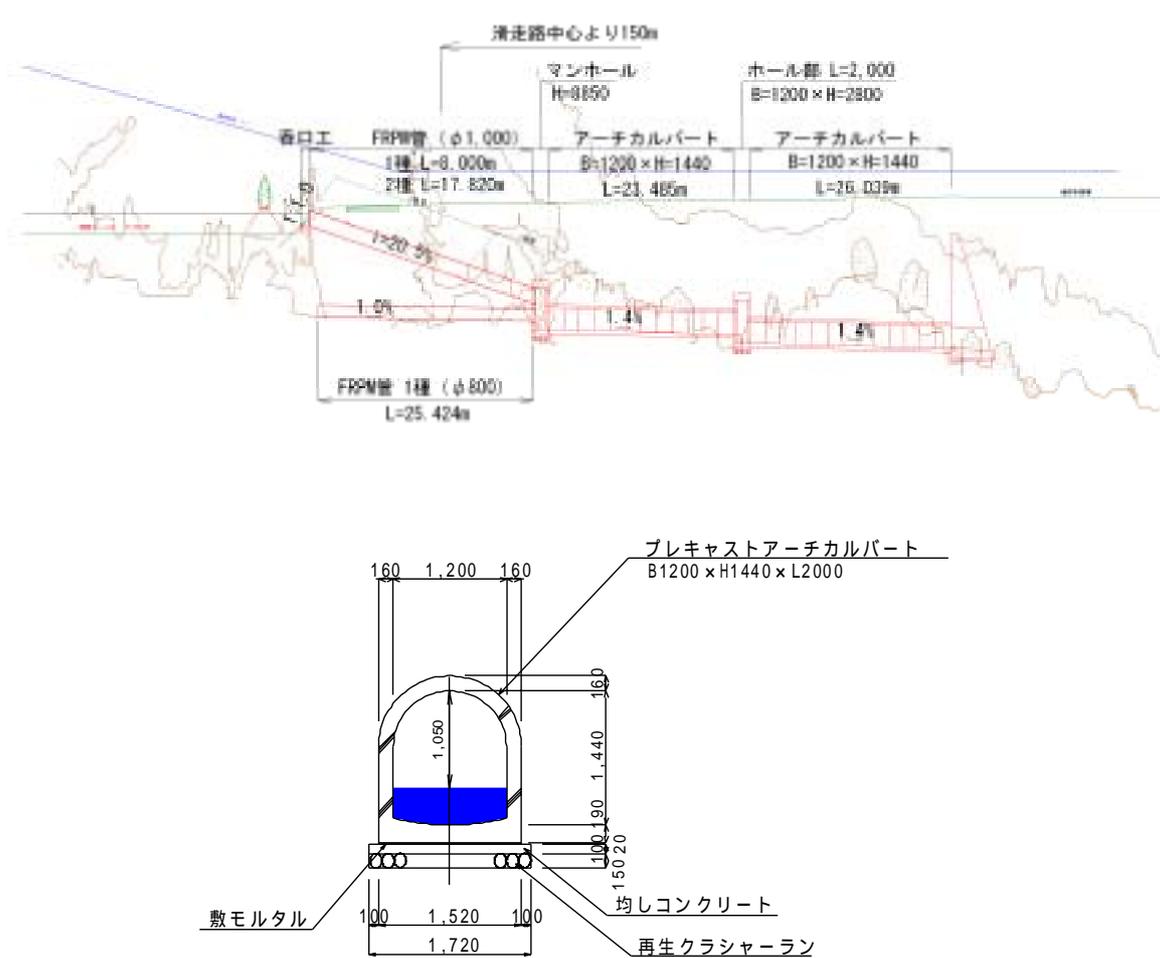
図 2.4.1 C1 洞の空洞対策工縦断面図及び標準断面図

C1 洞の空洞対策標準断面図は図 2.4.1 に示すとおりである。

なお、白保竿根田原洞穴遺跡の現地保存に伴い、洞口の付替位置を変更した。

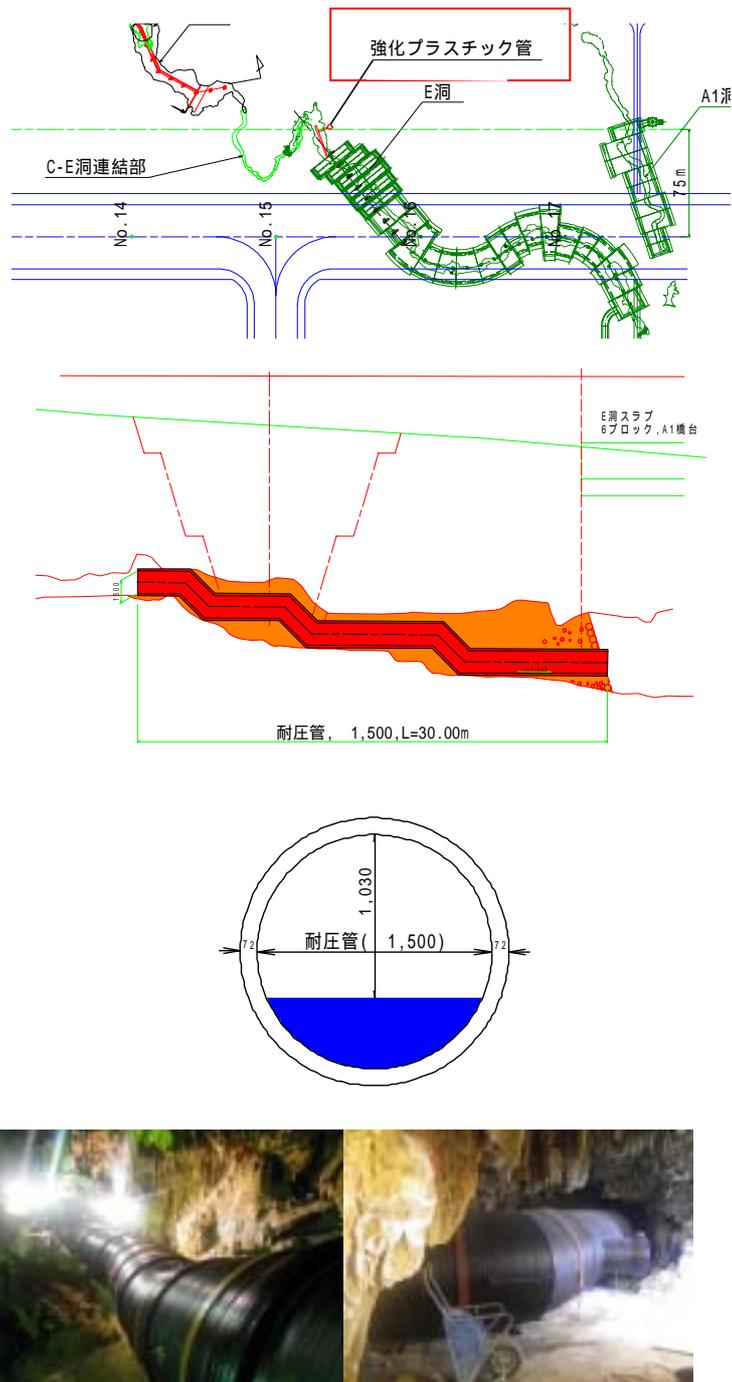
図 2.5.1 E洞の空洞対策工標準縦断図及び断面

E洞の空洞対策標準断面図は図 2.5.1 に示すとおりである。

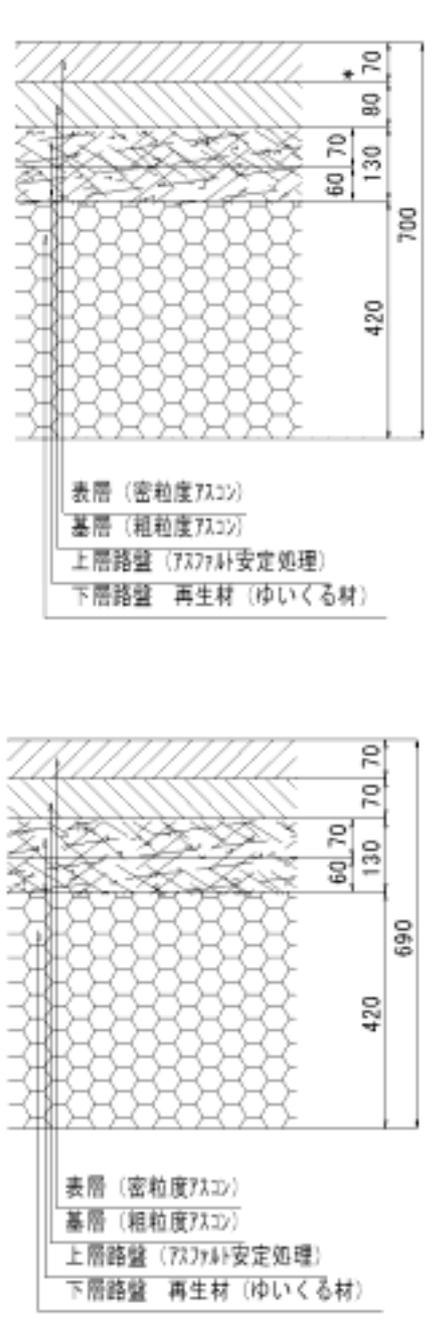
図 2.6.1 舗装標準断面 (上段：滑走路、下段：誘導路)

滑走路及び誘導路の標準断面図は図 2.6.1 に示すとおりである。

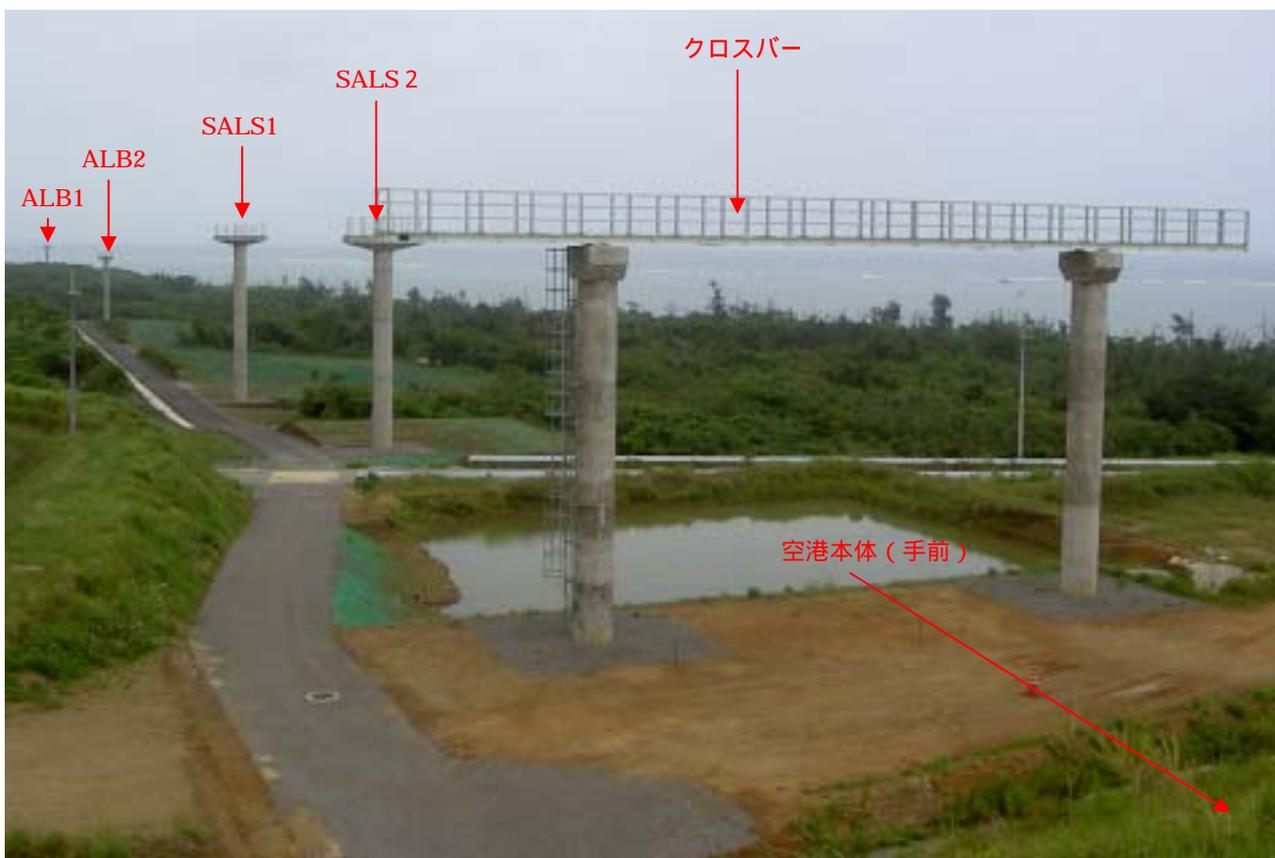
図 2.9.1 進入灯橋梁 (側面図)

簡易式進入灯は図 2.9.1 に示すとおりである。(図の左が空港本体側)

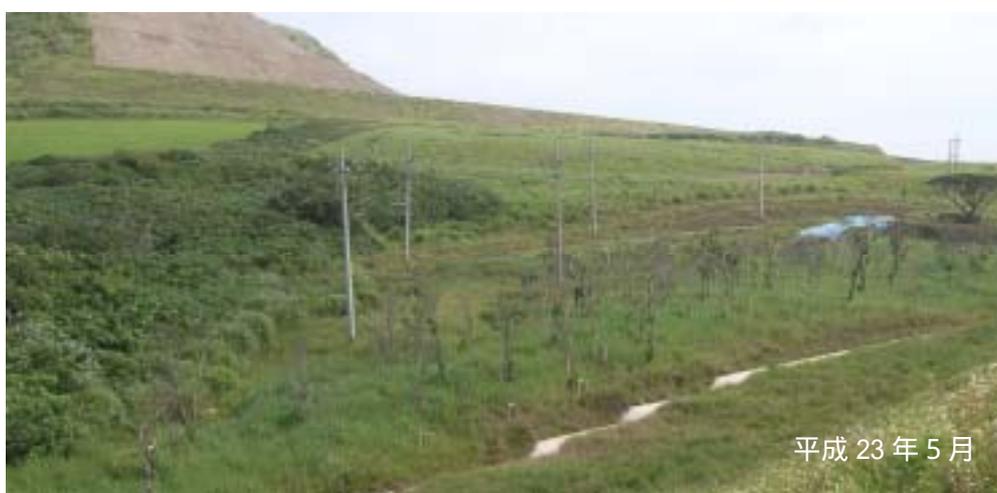
図 2.10.1 植栽実施状況

植栽にあたっては、事業地内で確保した樹木やゴルフ場内の低木を活用し、小型コウモリ類の移動経路を確保するように実施した。

施工位置は図 2.1.1 に示すとおりであり、平成 22 年度は植栽を約 320 本（2300m<sup>2</sup>）実施した。

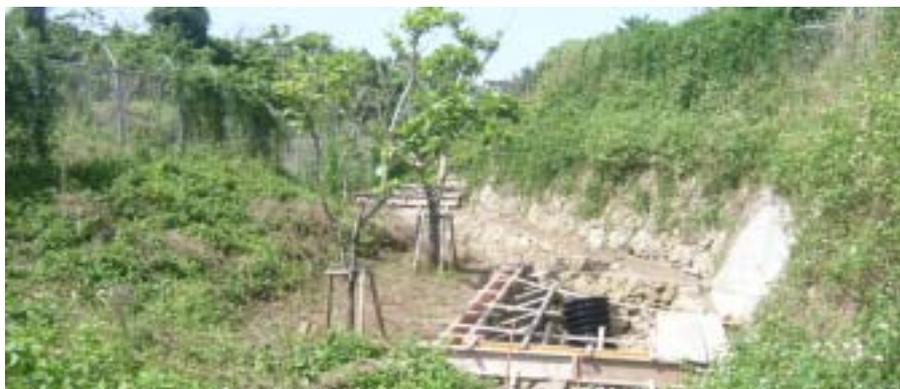
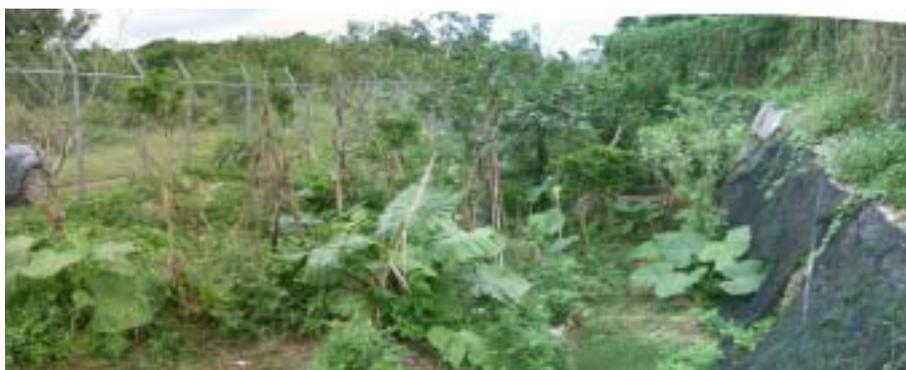
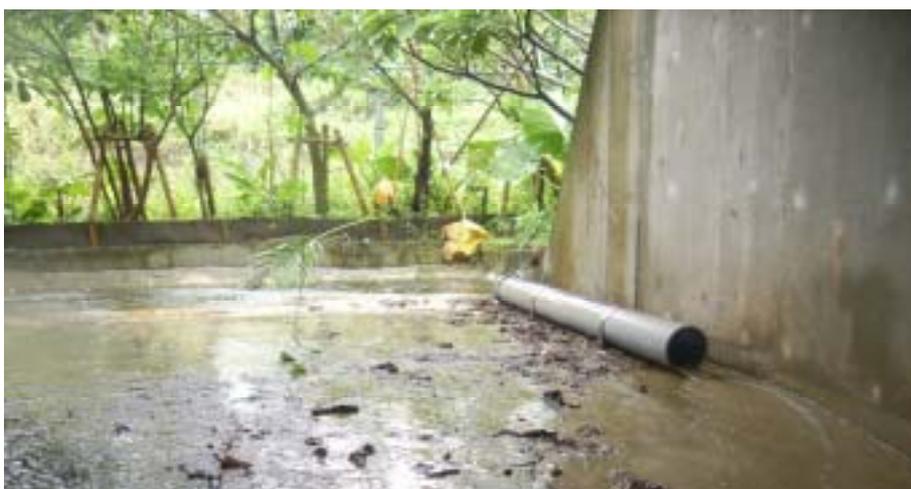
図 2.11.1 人工洞の改修状況

人工洞洞口前面の追加植栽を実施した（図 2.11.1）。また、平成 21 年度に改善した雨水の取り込みについては、引き続き機能している。

植栽前

植栽後

雨水の流入状況（平成 23 年 4 月）

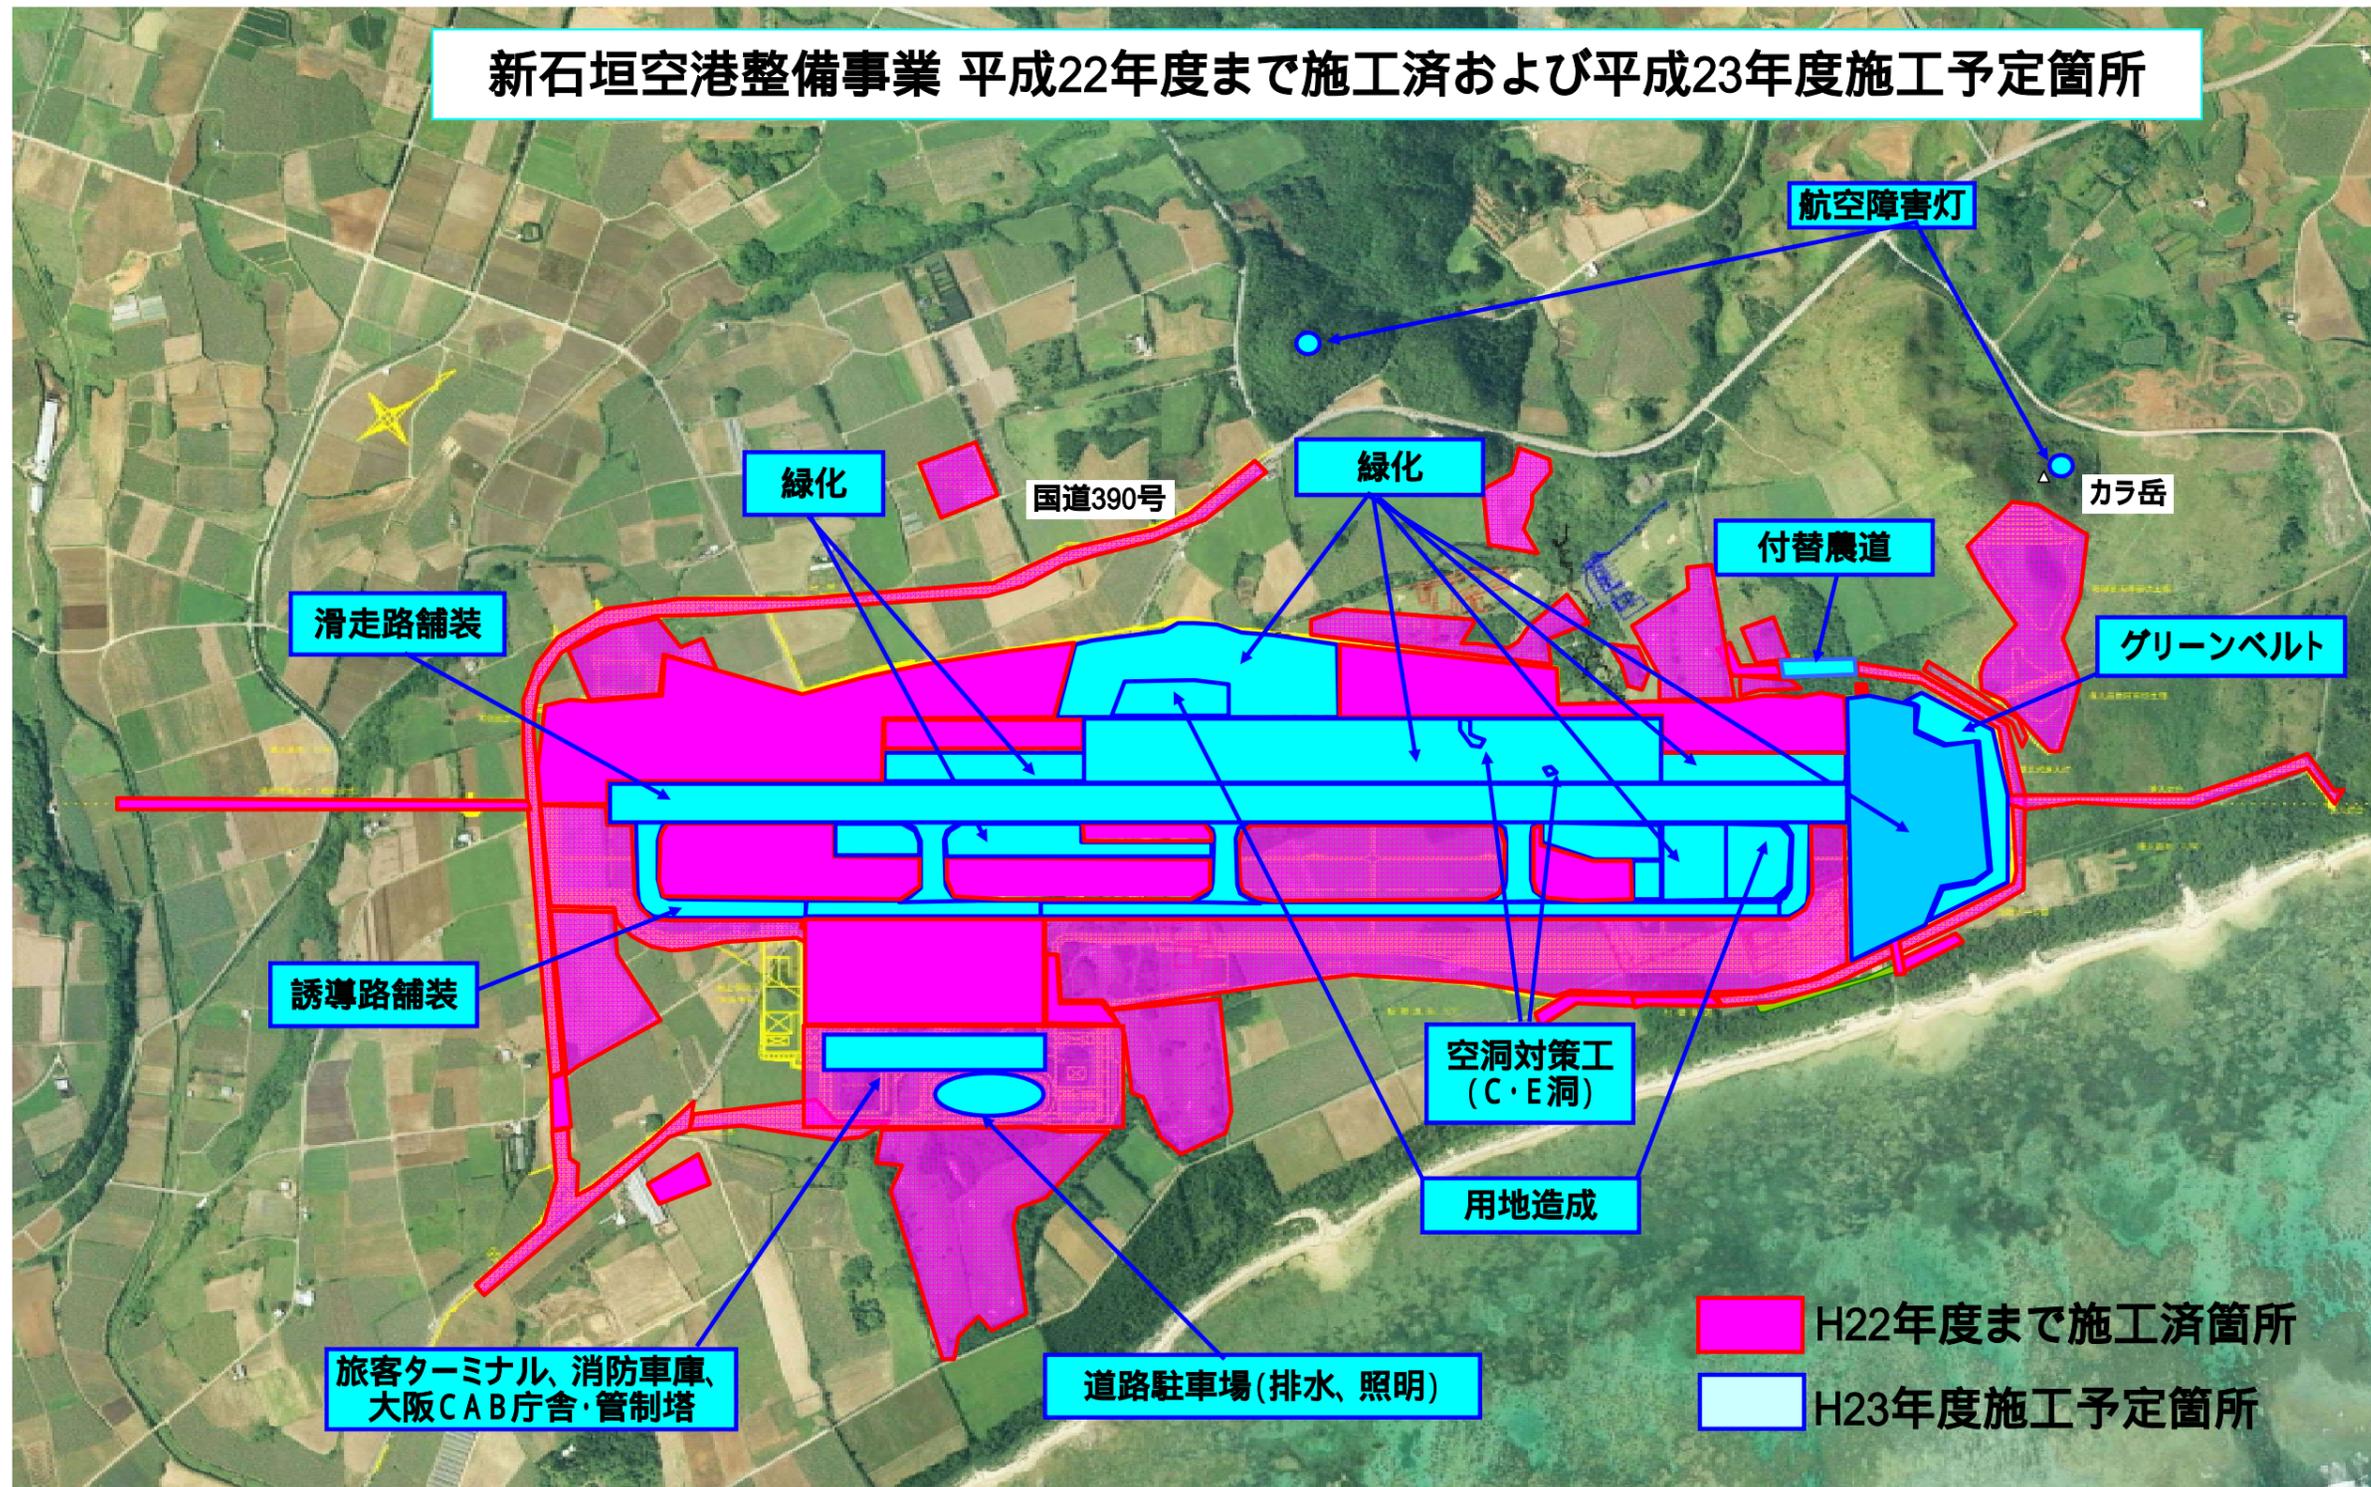
図 3.3.1 平成 22 年度施工区域、平成 23 年度施工予定箇所

施工位置は図 3.3.1 に示すとおりである。

平成 23 年度は、滑走路約 48,000m<sup>2</sup>、誘導路約 30,000m<sup>2</sup>の下層路盤から表層まで施工する(図 3.3.1)。

平成 23 年度は、VOR/DME・TSR の施設建築を行う(図 3.3.1)。

平成 23 年度は、付替農道約 200m を施工し、完成させる。(図 3.3.1)。

平成 23 年度は、水岳、カタフタ山、タキ山東、カラ岳の 4 箇所に航空障害灯を設置する(図 3.3.1)。

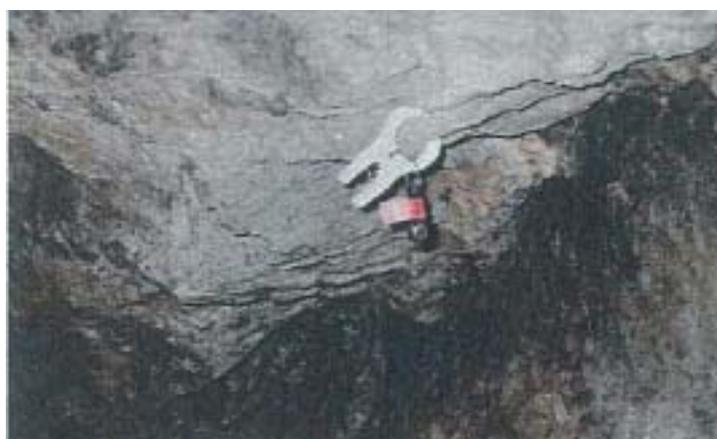
図 4.2 環境測定器設置状況

A洞窟、D洞窟及び人工洞において、環境測定器を設置し（図 4.2）温度を測定した。環境測定器は日周変化を把握するために、2時間毎に測定するよう設定した。また、湿度については入洞時に測定した。

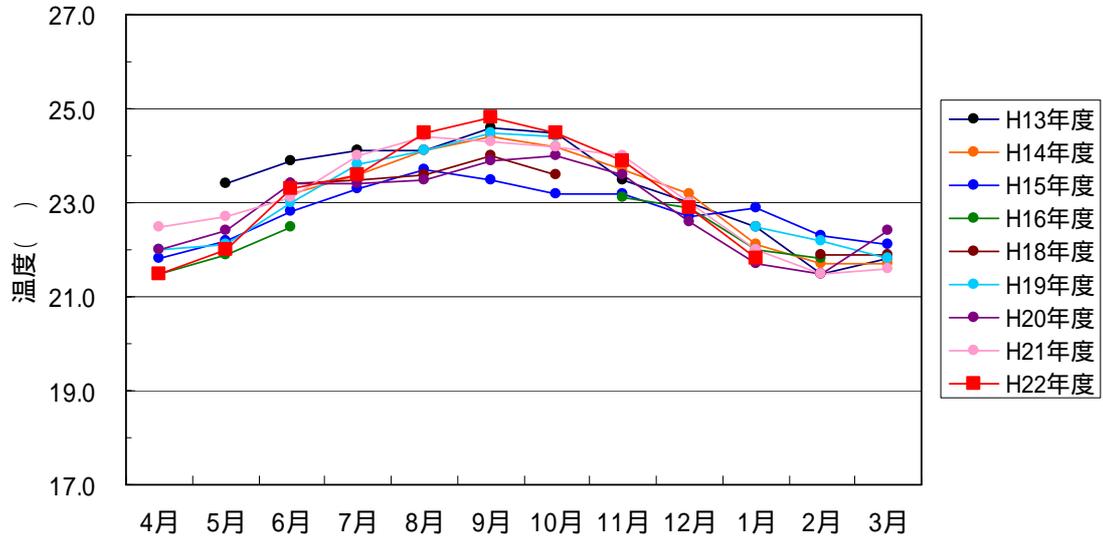
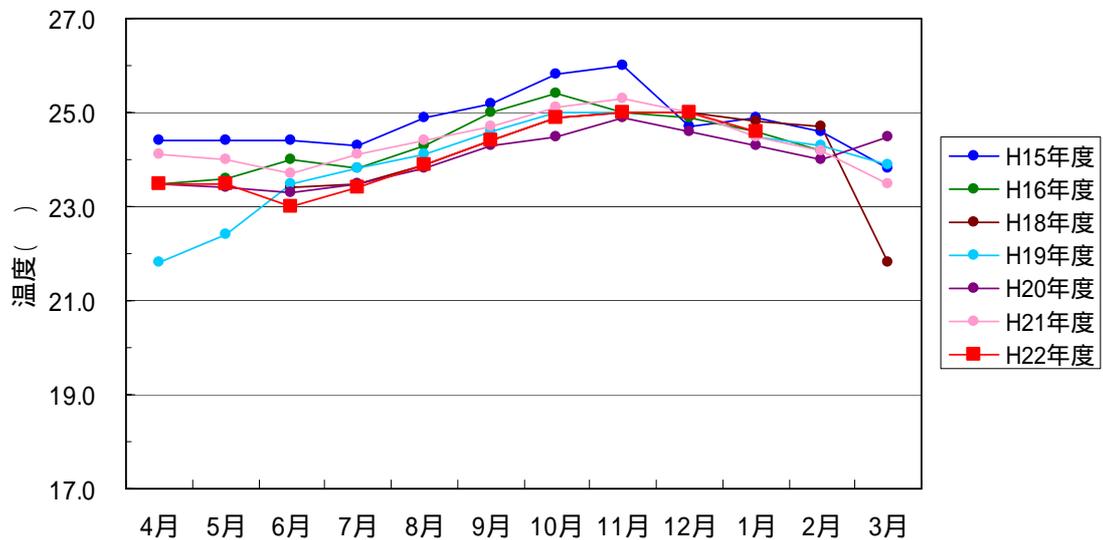
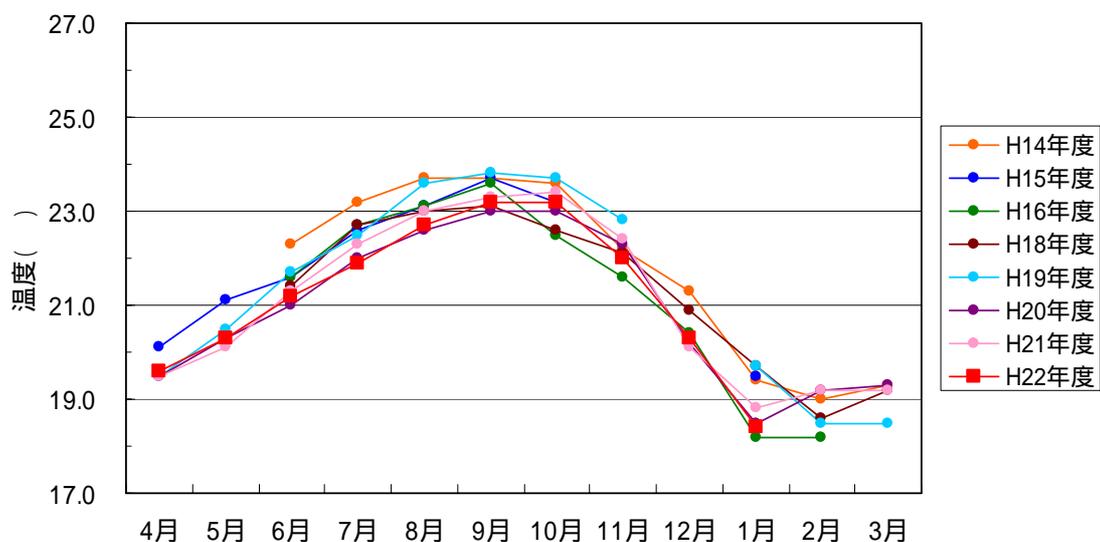
A洞窟及びD洞窟の月平均温度は図 5.8 に示すとおりである。平成 22 年度は、過年度と同様な生息環境であったと考えられる。

図 5.8(1) A洞窟（ホール :カグラコウモリの出産・哺育及び越冬場所）の月平均温度

図 5.8(2) A洞窟（ホール :ヤエヤマコキクガシラコウモリの出産・哺育場所）の月平均温度

図 5.8(3) D洞窟（カグラコウモリの出産・哺育及び越冬場所）における月平均温度

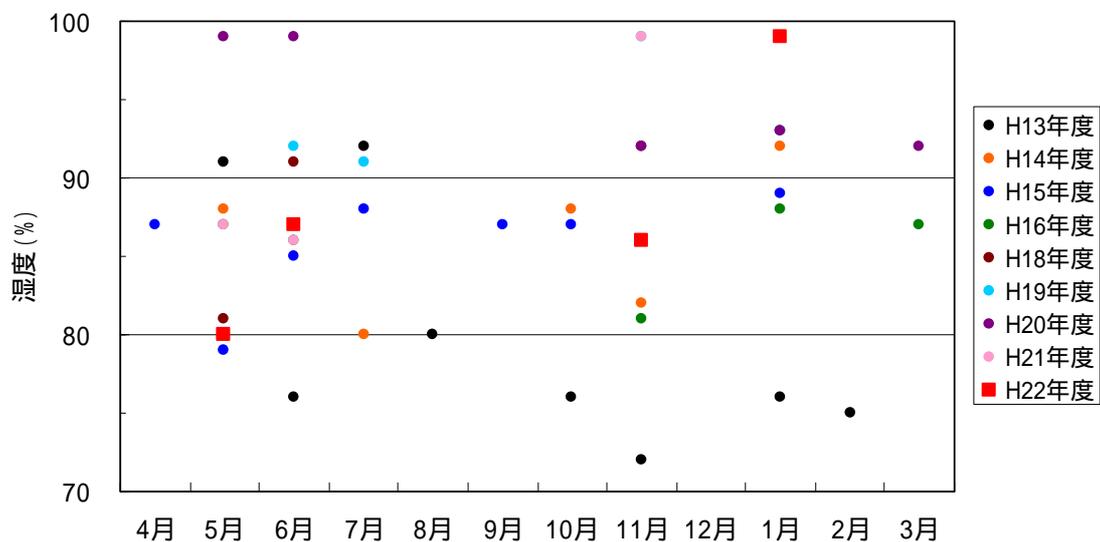
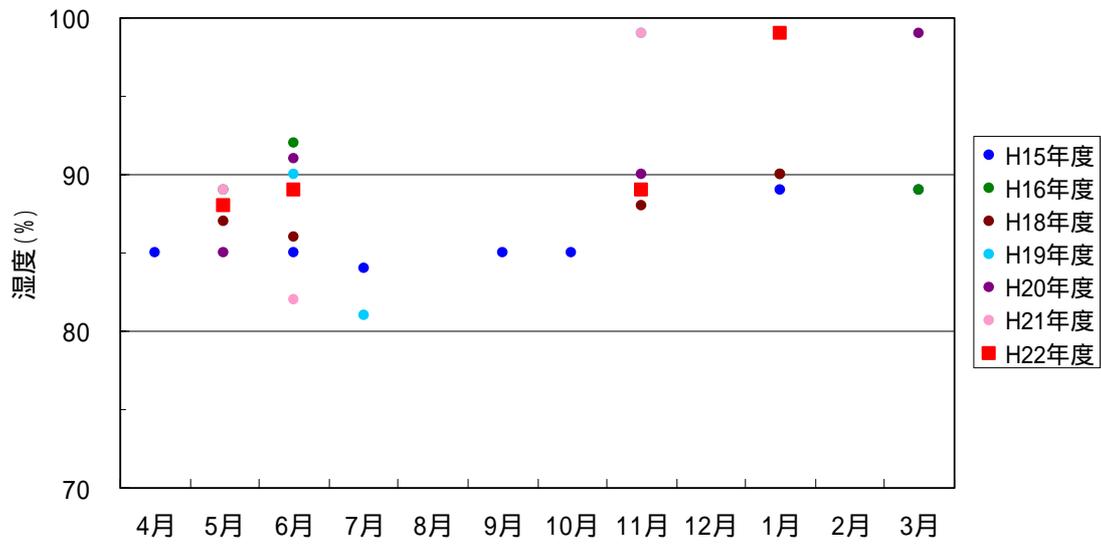
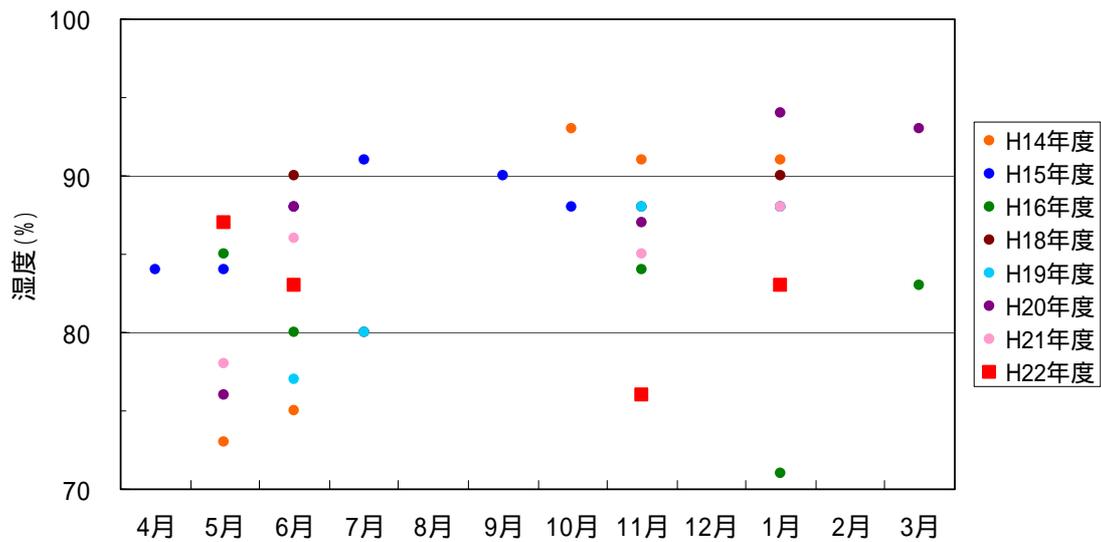
A洞窟及びD洞窟の月平均湿度は図 5.9 に示すとおりである。平成 22 年度は、過年度と同様な生息環境であったと考えられる。

図 5.9(1) A洞窟（ホール :カグラコウモリの出産・哺育及び越冬場所）の月平均湿度

図 5.9(2) A洞窟（ホール：ヤエヤマコキクガシラコウモリの出産・哺育場所）の月平均湿度

図 5.9(3) D洞窟（カグラコウモリの出産・哺育及び越冬場所）における月平均湿度

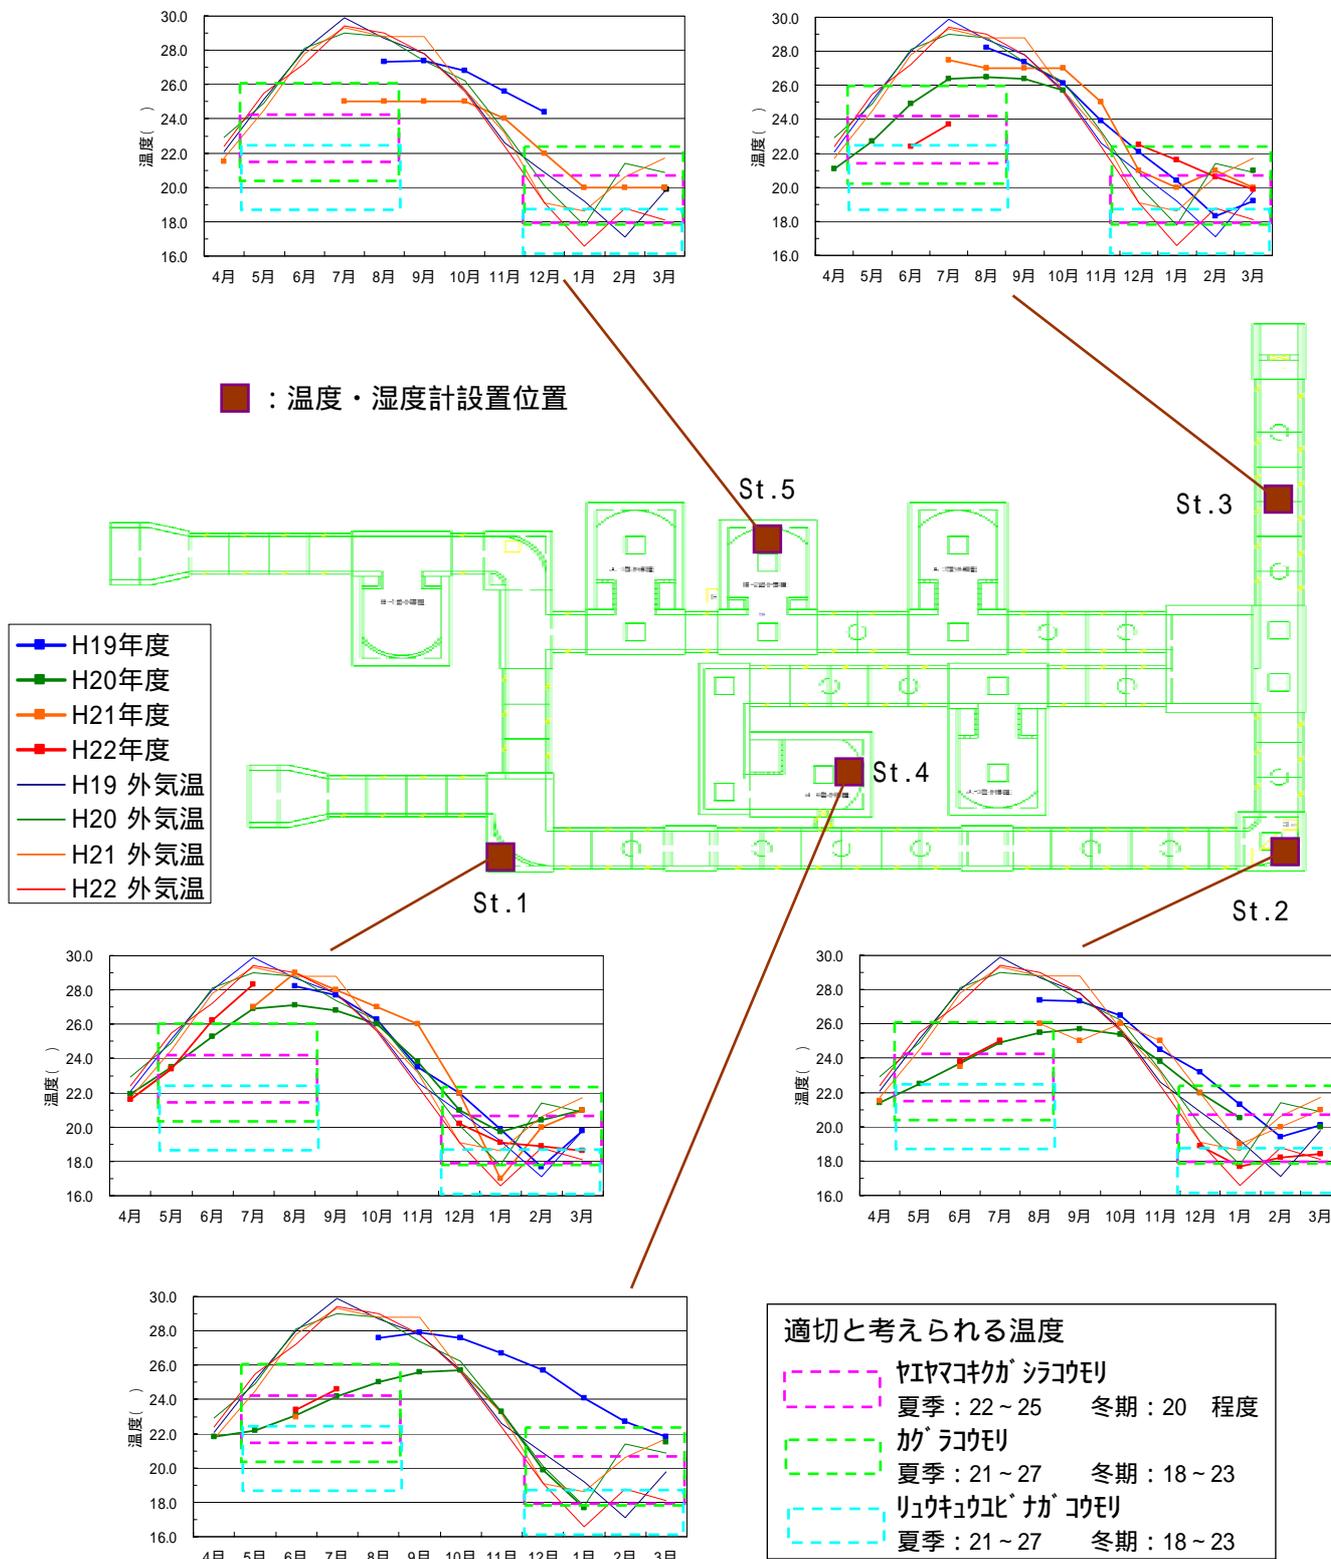
図 5.23(1) 人工洞の温度変化

人工洞における各月の平均温度及び湿度の計測結果は図 5.23 に示すとおりである。平成 22 年度は、8～11 月は欠測であったが、洞口から離れた地点 (St.2～4、但し、St.5 は欠測) では、石垣島島内の小型コウモリ類の生息及び利用洞窟より適切と考えられる温度と比較すると、洞内の温度は、概ね範囲内であった。

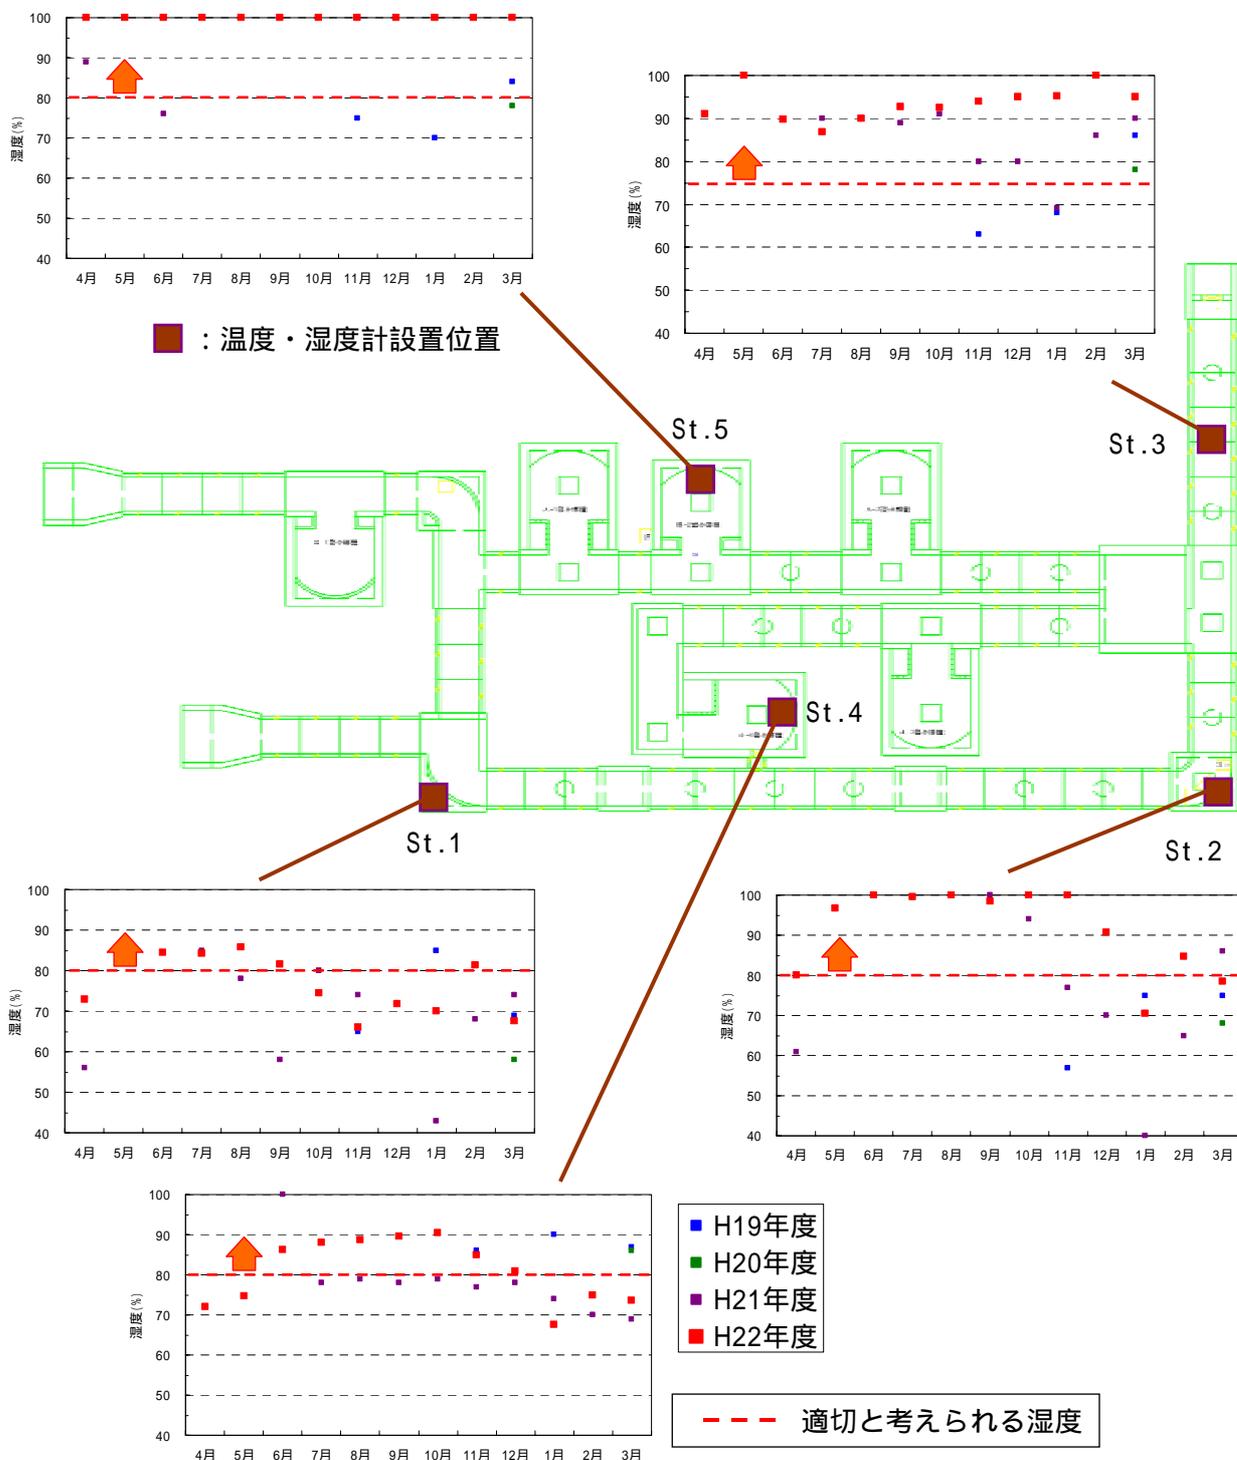
図 5.23(2) 人工洞の湿度変化

石垣島島内の小型コウモリ類の生息及び利用洞窟より、適切と考えられる湿度（概ね80%以上）と比較すると、洞口から直線的な通路である St.1 及び St.2 の湿度は安定せず、設置機器までの通路の形状が複雑である St.3～St.5 の湿度が概ね70～100%以上に保たれていた。

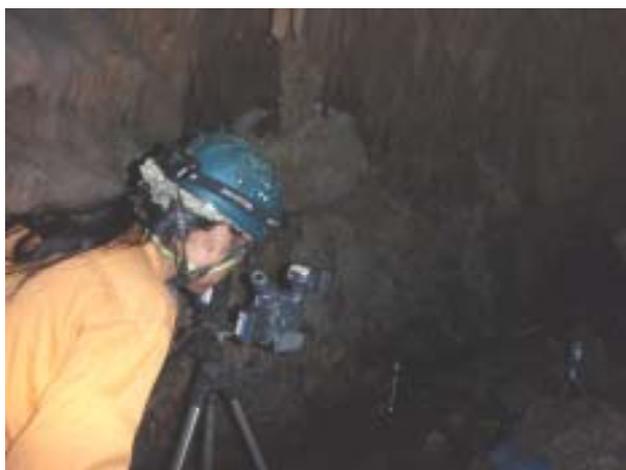
図 4.1 ビデオ撮影法

洞窟内で懸下している小型コウモリ類に赤色光スポットライトを照射し、目視により種ごと（出産・哺育期には成獣、幼獣）の個体数を計数する（目視法）。なお、ビデオ撮影が可能な洞窟の出入り口では、ビデオ装置を使用し、出洞個体数を計数する（ビデオ撮影法：図 4.1）。また、出産・哺育や冬期の休眠などの生息状況及び利用状況を観察する。

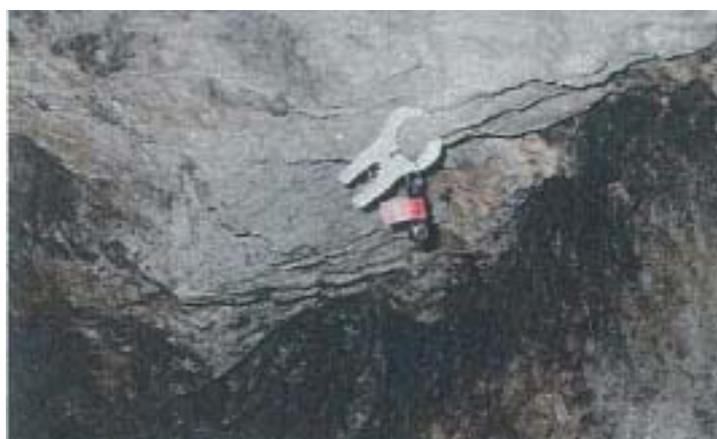
図 4.2 環境測定器設置状況

A洞窟、D洞窟及び人工洞において、環境測定器を設置し（図 4.2）温度を測定する。環境測定器は日周変化を把握するために、2時間毎に測定するよう設定する。また、湿度については入洞時に測定する。
