げ さ し が わ す す し ぜん か ん き ょ う さ い せ い 慶佐次川で進められている自然環境再生

慶佐次川自然環境再生の取り組み紹介

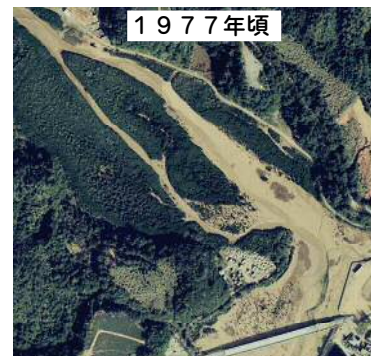
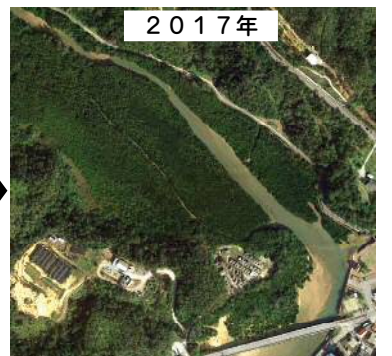
1977年頃

2017年

慶佐次川マングローブ周辺は土砂の堆積により
川幅や水路幅がせまくなっています。

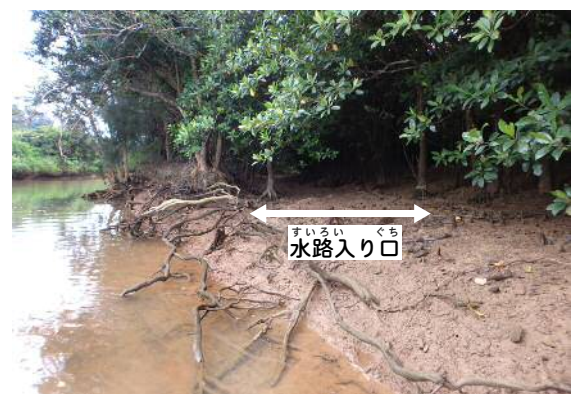
水路入り口

水路内に土砂がたまり、マングローブの
中に川の水が入りにくくなっています。

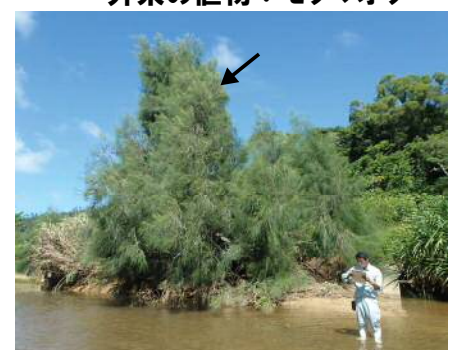
外来の植物：モクマオウ

慶佐次川のマングローブには、外国から持ち込まれた植物（モクマオウ）が
入り込み、どんどん増えています。あまり増えすぎると、ヒルギなどのもとも
といた植物の育つ場所が奪われてしまいます。

そのため、慶佐次川マングローブに入り込んだ外来の植物（モクマオウ）を
取り除く取り組みをしています。
